Asbestinventarisatetest

Kareelstraat 120/8, 9300 Aalst

Attestnummer : 20230901-000352.001

Uitgegeven op : 08.09.2023

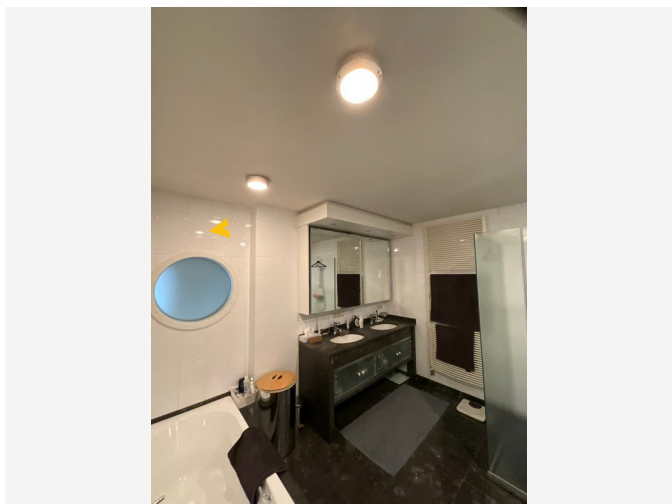
faience aanwezig in badkamer

na 1994 werd er geen asbesthoudende tegelijm meer gebruikt --> niet verdacht

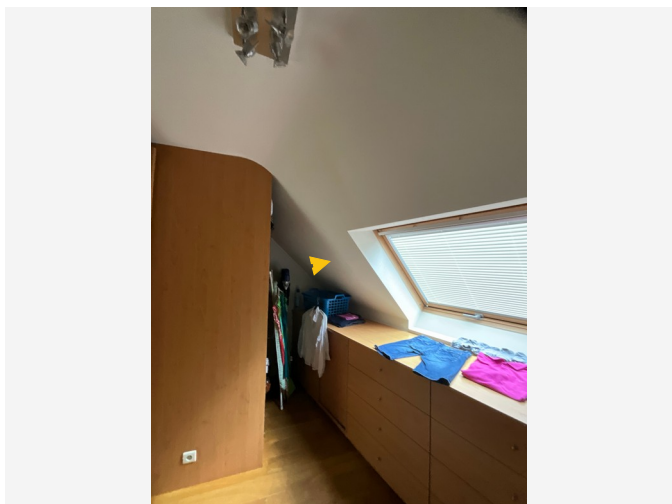
gipsplaat bevat nooit asbest. deskundige kan geen uitspraak doen over achterliggende materialen.

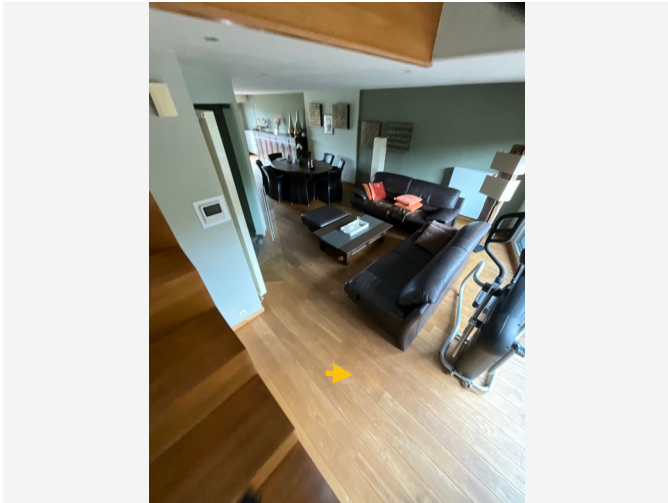
houten vloeren zijn nooit asbestverdacht, echter kan geen uitsluitsel gegeven worden over eventueel nog onderliggende lagen

130 m2 parket op gelijkvloers en eerste verdieping aanwezig, 30 m2 op zolderkamer

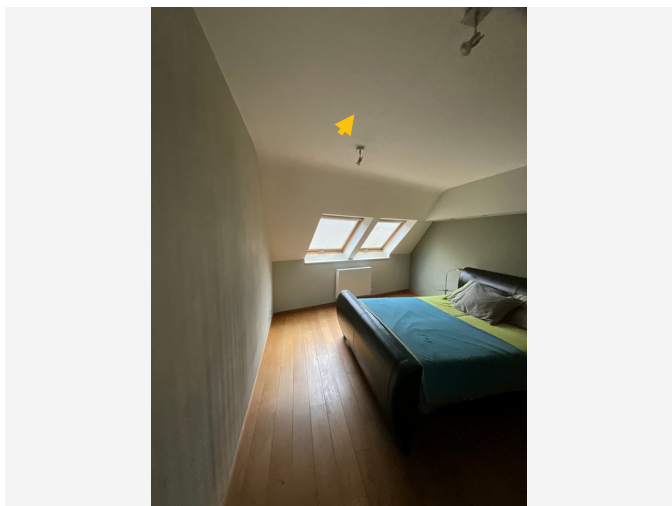
gipsplaat bevat nooit asbest. deskundige kan geen uitspraak doen over onderliggende materialen.
valse plafonds overal aanwezig op 1e en 2e verdiep ongeveer 90 m²

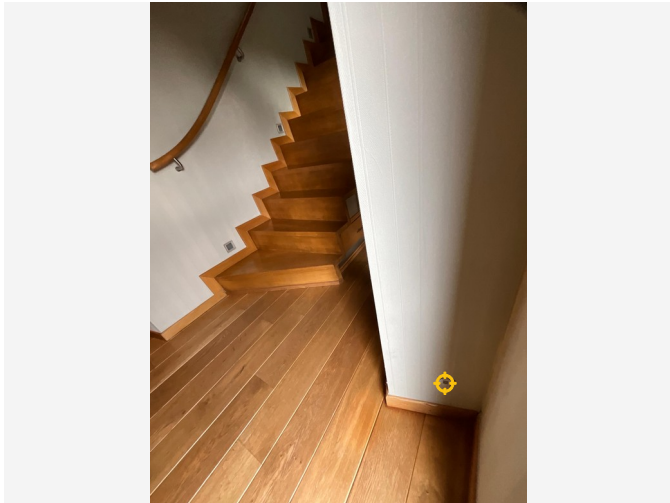
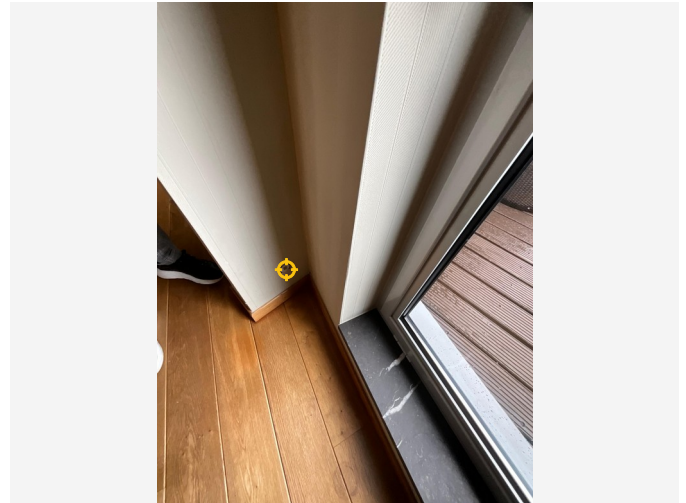
Geen asbest

#	Type	Referentie	Resultaat
5.1	Mengmonster	1.1	Geen asbest

Beschrijving	bepleistering op de muren
Omgeving	Binnen
Primaire drager	Binnenwand
Bindmiddel van materiaal	Gips - kalk

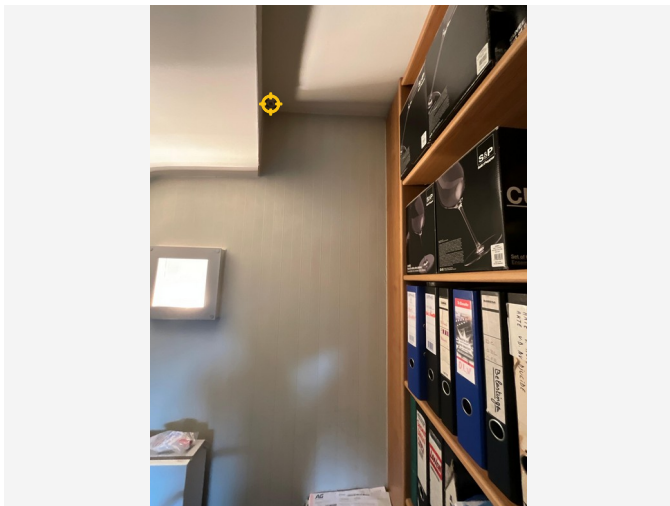
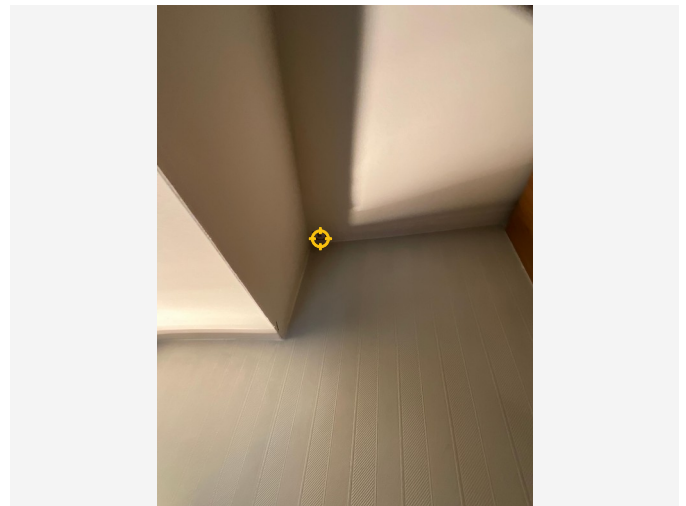
Geen asbest

#	Type	Referentie	Resultaat
6.1	Mengmonster	1.2	Geen asbest

Beschrijving	bepleistering op de plafonds
Omgeving	Binnen
Primaire drager	Plafond
Bindmiddel van materiaal	Gips - kalk
