# Asbestinventarisatetest

Wateringen 25, 9300 Aalst

Attestnummer : 20240124-000435.000

Uitgegeven op : 24.01.2024

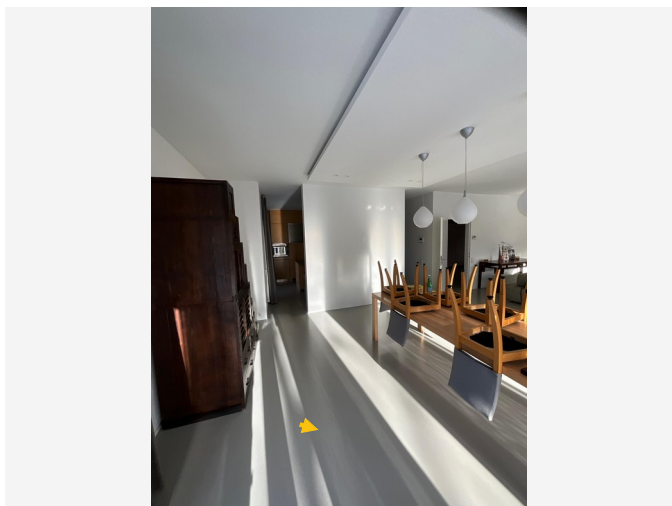
overal aanwezig op gelijkvloers, behalve garage, - 168m<sup>2</sup>  
geplaatst op chape tijdens verbouwingen

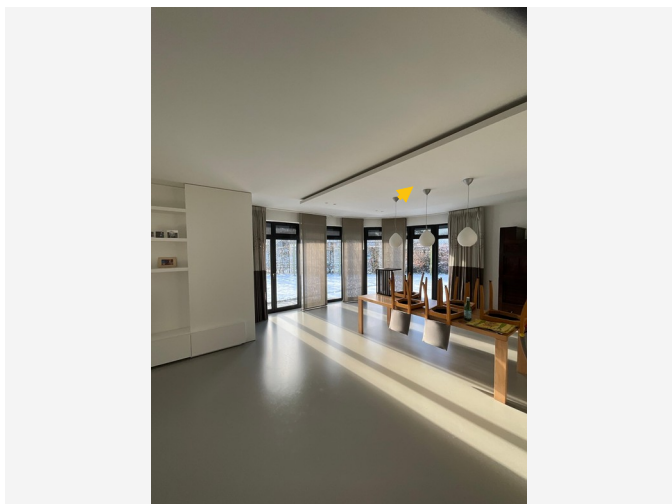
hout bevat nooit asbest, echter kan er geen uitspraak gedaan worden over nog eventueel bovenliggende toepassingen

aanwezig in eetplaats en hal - 16m<sup>2</sup>

vernieuwd tijdens totaalverbouwing in 2017

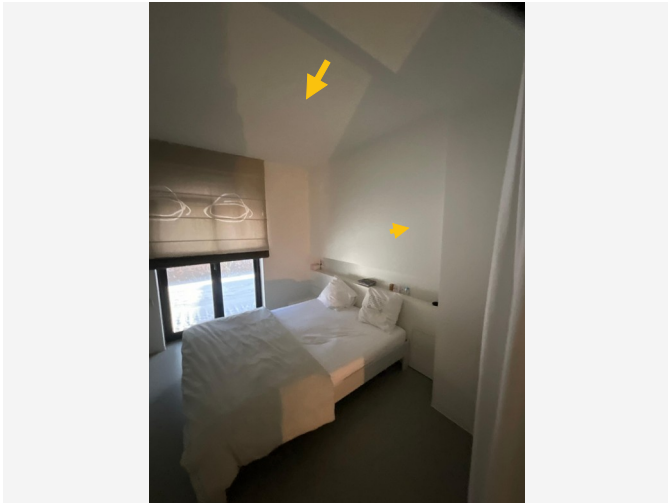
gyproc gipsplaten bevatten nooit asbest, echter kan er geen uitspraak gedaan worden over nog achterliggende toepassingen

overal aanwezig op 1e verdiep

verdieping was voorheen zolderruimte en werd volledig aangebouwd in 2017

vermoedelijk is er dus nergens oud pleisterwerk aanwezig

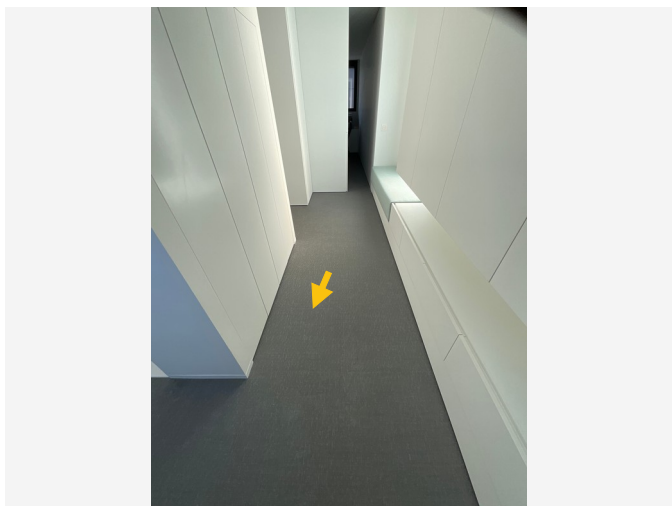
overall aanwezig op 1e verdiep - 95m<sup>2</sup> (vasttapijtlook)  
geplaatst op chape tijdens verbouwingen

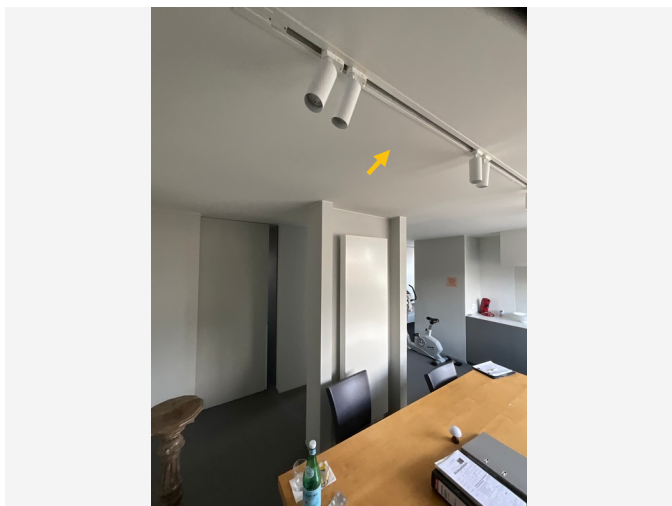
gyproc gipsplaten bevatten geen asbest, echter kan er geen uitspraak gedaan worden over nog eventueel bovenliggende toepassingen

aanwezig overal op eerste verdieping 95 m2

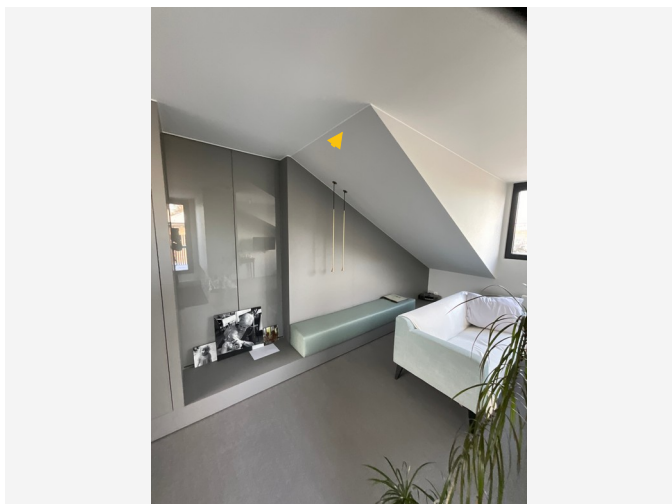
door de dichte afwerking kon er niet vastgesteld worden welke materialen er zich nog boven de gyprocplafonds bevinden, echter werd het dak totaal vernieuwd tijdens de verbouwingen in 2017 --> factuur aanwezig

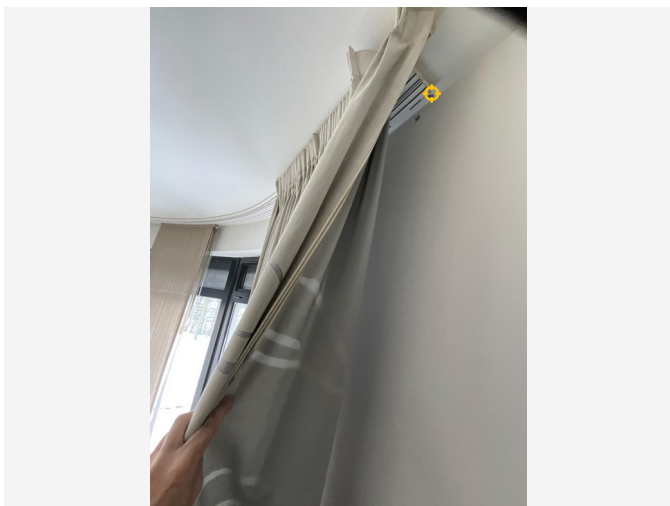
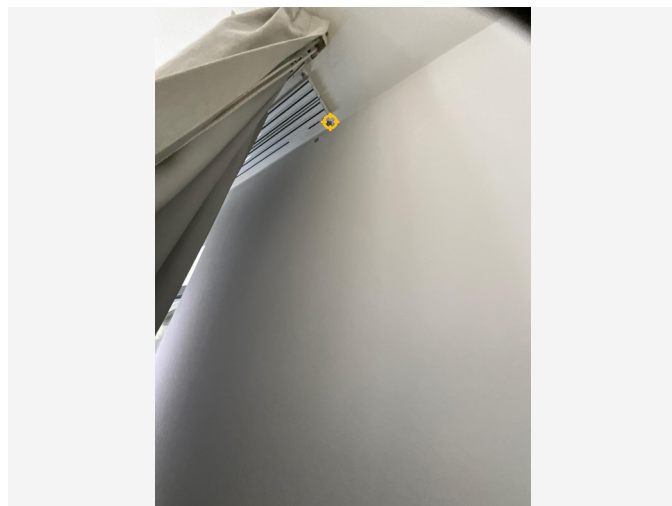
Geen asbest

#	Type	Referentie	Resultaat
7.1	Mengmonster	2.2	Geen asbest

Beschrijving	pleisterwerk plafonds
Omgeving	Binnen
Primaire drager	Plafond
Bindmiddel van materiaal	Gips - kalk

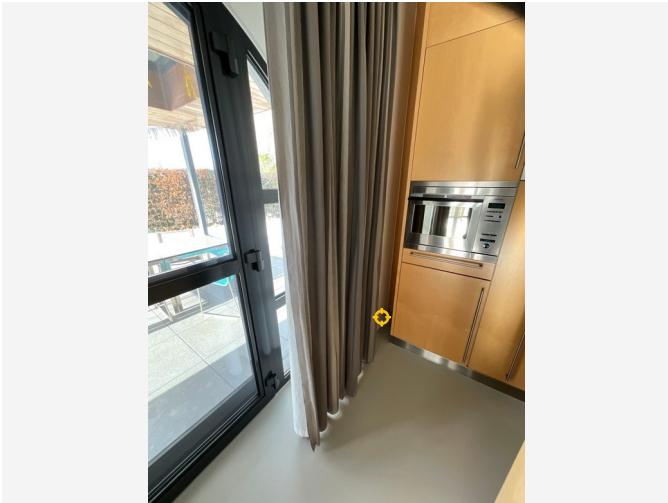
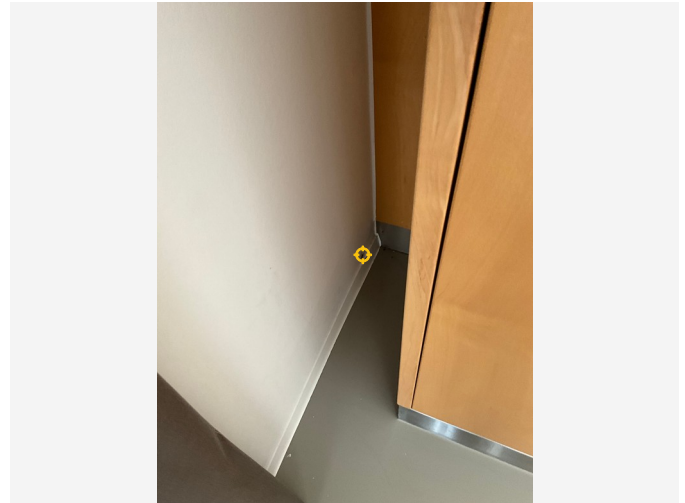
## Fiche 8: pleisterwerk muren

Geen asbest

#	Type	Referentie	Resultaat
8.1	Mengmonster	2.1	Geen asbest

Beschrijving	pleisterwerk muren
Omgeving	Binnen
Primaire drager	Binnenwand
Bindmiddel van materiaal	Gips - kalk

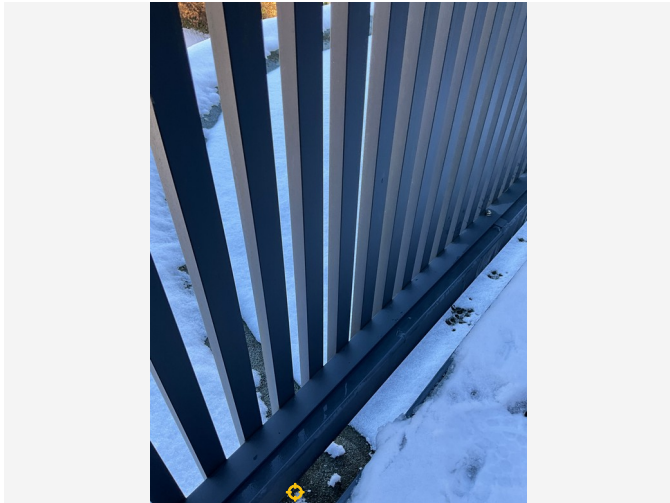
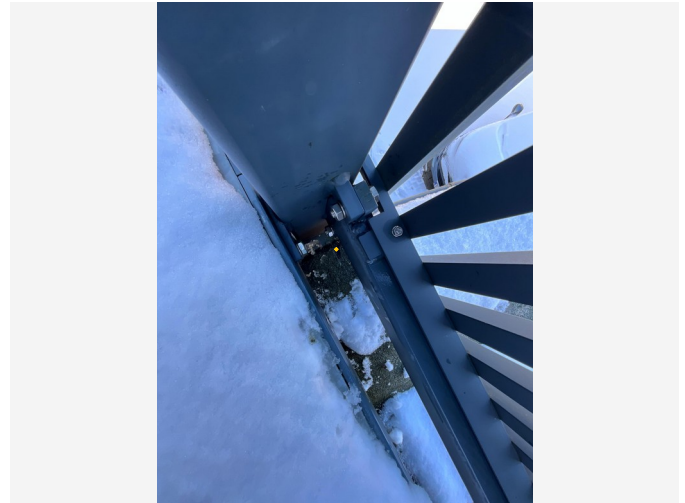
## Fiche 9: roofing plat dak

Geen asbest

#	Type	Referentie	Resultaat
9.1	Mengmonster	4.1	Geen asbest

Beschrijving	roofing plat dak
Omgeving	Buiten
Primaire drager	Plat dak
Bindmiddel van materiaal	Bitumen (roofing, teer, asfalt)

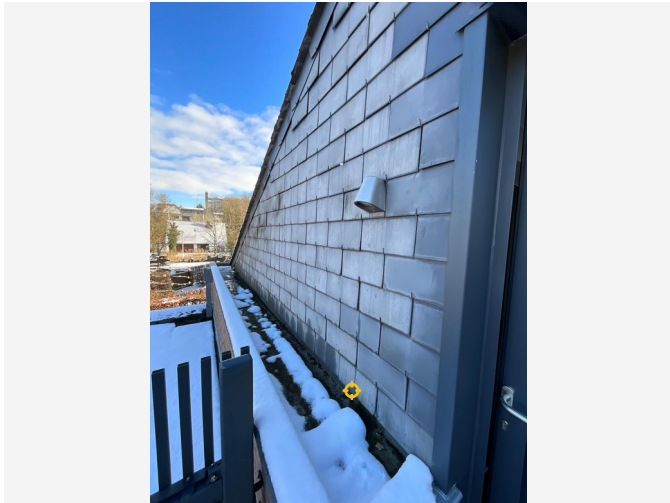
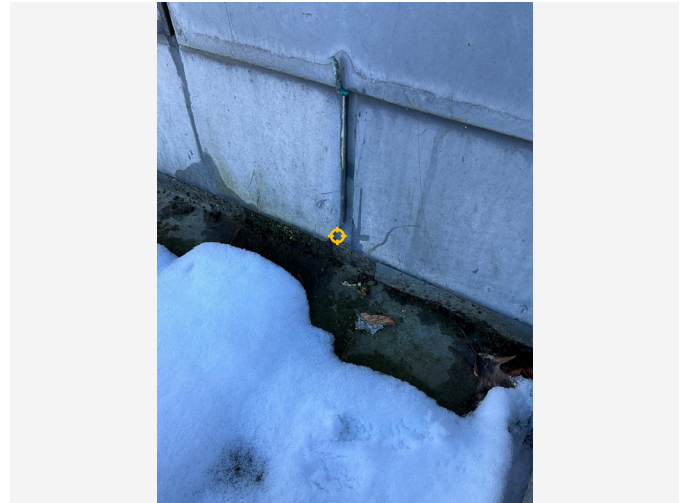
Geen asbest

#	Type	Referentie	Resultaat
10.1	Puntmonster	3.1	Geen asbest

Beschrijving	dakleien
Omgeving	Buiten
Primaire drager	Schuin dak
