# Asbestinventarisatetest

Leo de Béthunelaan 96/13, 9300 Aalst

Attestnummer : 20250606-000216.000

Uitgegeven op : 06.06.2025

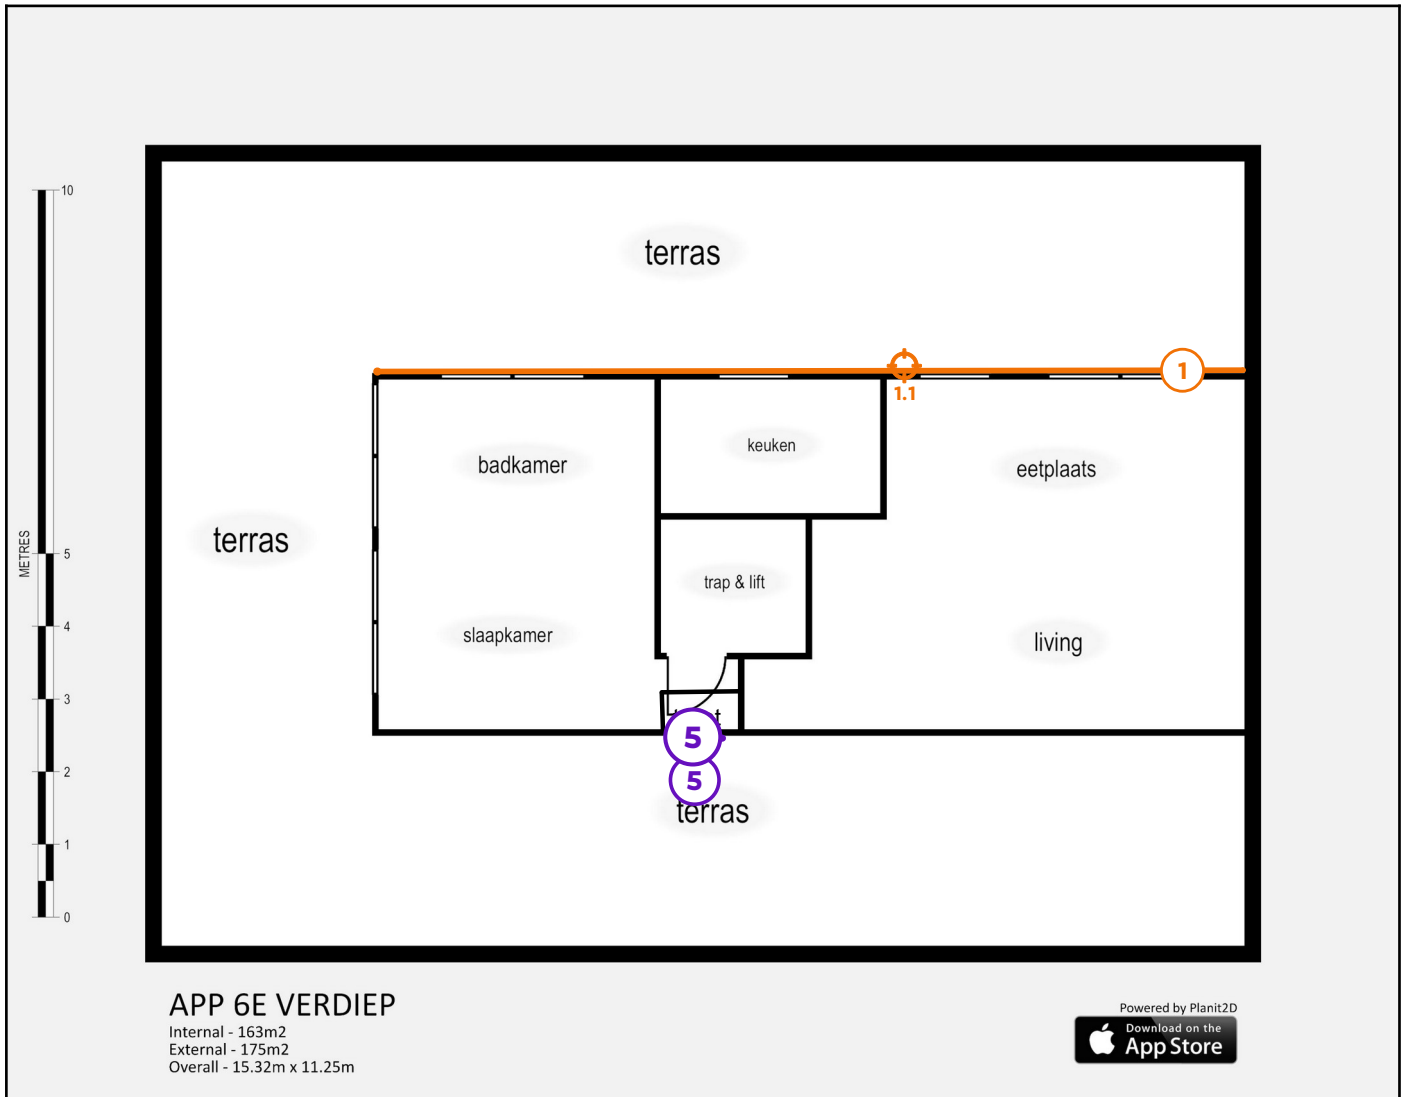
# Plan 1.5: plan

Beschrijving	Type	Actie
1. gevelleien uit asbestcement	Asbestmateriaal	<a href="#">Verwijderen</a>
1.1 Code: 3	Puntmonster	-
5. rookgaskanaal met schouwhoed	Advies	-

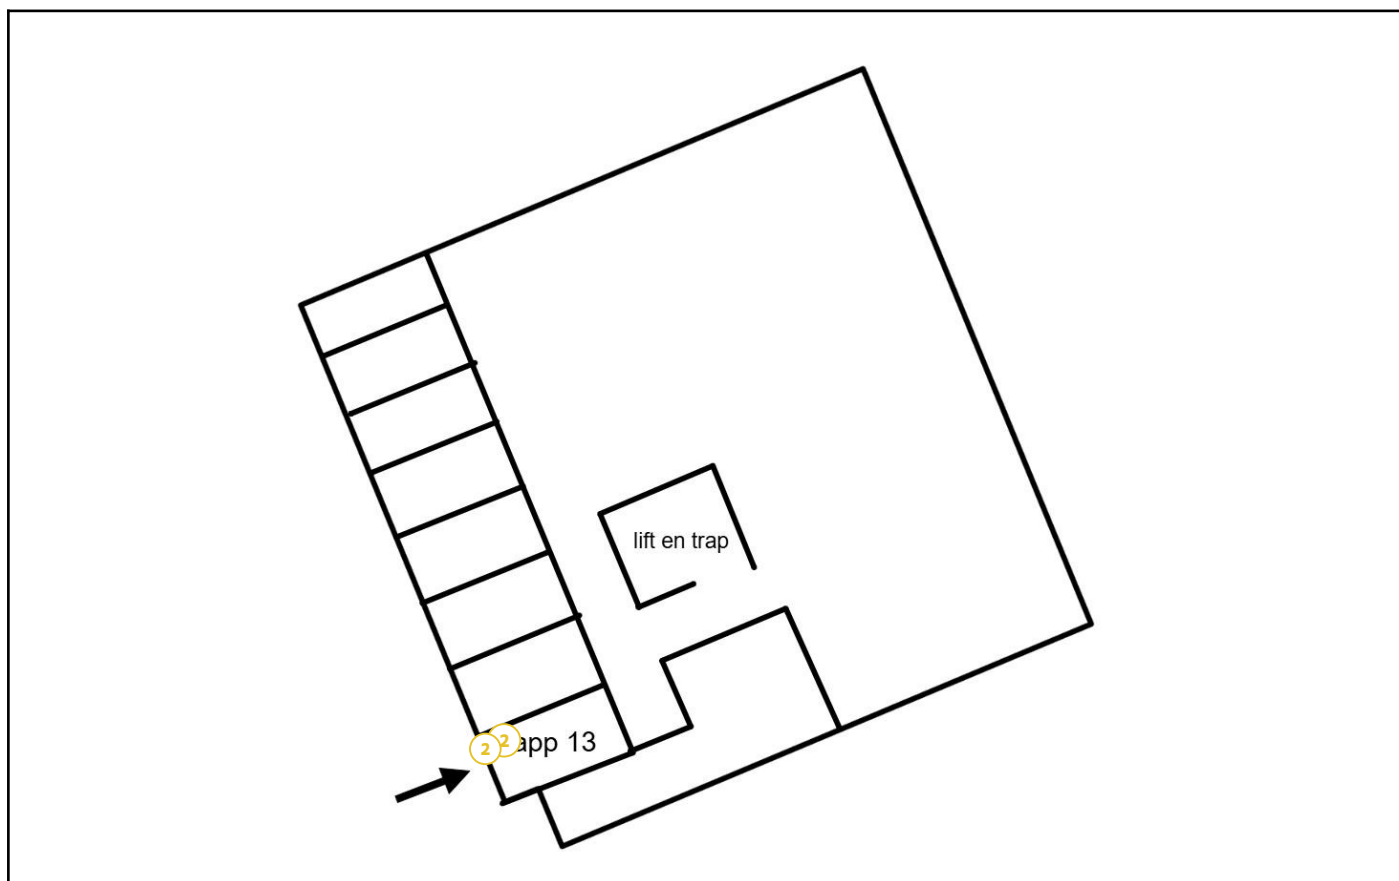
## Plan 1.6: Garages

Beschrijving	Type	Actie
2. bakeliet schakelaar	Asbestmateriaal	Zorgvuldig beheren

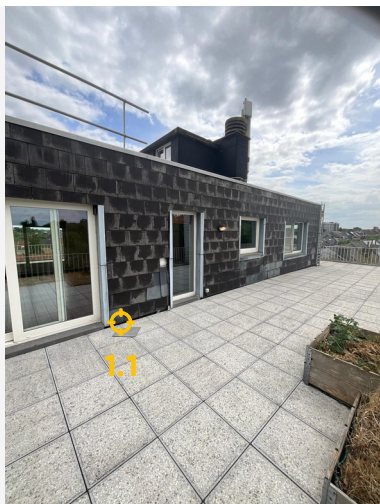
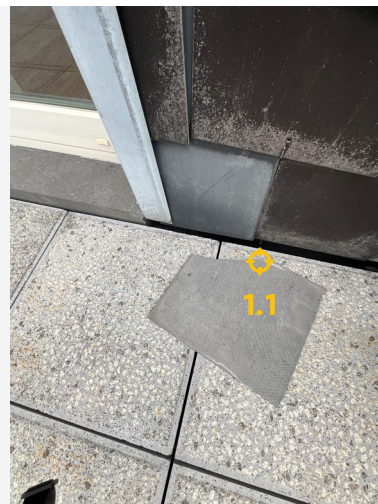
Het asbestmateriaal valt onder de mijlpaal van 2034.

Eindbeoordeling materiaalrisico	Verhoogd materiaalrisico en/of verhoogde kans op vezelvrijgave
Opmerking	<p>crocidoliet wordt aangenomen omdat er geen stalen werden genomen. staalname kan een ander soort asbest bewijzen en ka ook invloed hebben op deze risico analyse.</p> <p>de korstmossen op deze leien maken dat dit in de categorie "Matig beschadigd, matig verweerd" wordt geklasseerd.</p> <p>Asbestcement aan debuitenscil heeft tot gevolg dat het attest niet-asbestveilig is.</p> <p>Let op voor leien die eventueel zouden loskomen (genageld).</p>

Gebondenheid	Categorie 1: hechtgebonden in oorsprong
Asbestsoort (vezeltype)	Alleen chrysotiel
Asbestconcentratie	Laag (< 50%)
Afschermingsgraad van het gehele materiaal	Geheel of deels vrij aan de buitenlucht
Toestand van het materiaal	Zwaar beschadigd, zwaar verweerd

#	Type	Referentie	Resultaat
1.1	Puntmonster	3	Chrysotiel

Beschrijving	gevelleien uit asbestcement
Omgeving	Buiten
Primaire drager	Wand buitenschil
Asbestmateriaal	Dak- en gevelbekleding - Lei, shingle
Bindmiddel van asbestmateriaal	Cement
Gebondenheid op basis van bindmiddel	Hecht
Hoeveelheid (oppervlakte - aantal)	<ul style="list-style-type: none"><li>• 30,00 m<sup>2</sup> - 1 stuk</li></ul>
Totale oppervlakte	30,00 m <sup>2</sup>
Eenvoudig bereikbaar	Ja
Bevestigingswijze	<ul style="list-style-type: none"><li>• Geschroefd</li></ul>
Identificatiemethode	Vaststelling met monstername
Destructieve handeling voor identificatie	Nee
Opmerking	oppervlakte is een beredeneerde schatting aanwezig op achtergevel op terras Chrysotiel 10% (m/m) - 15% (m/m)

Verwijderen

- Verwijder dit asbestmateriaal zo snel mogelijk. Volg de toestand goed op.
- Hemelwater dat afspoelt van asbestcement daken of gevels kan asbestdeeltjes bevatten. Gebruik het enkel voor gesloten circuits (bv. spoelen toiletten). Reinig na het vervangen van het dak of de gevel de dakgoten en regenwaterput of -ton om asbesthoudend sediment of slib te verwijderen

- Eenvoudige handelingen: mag via doe-het-zelf of door werknemer(s) met opleidingsattest eenvoudige handelingen  
Bij het verwijderen van asbesthoudende gevelleien is het essentieel om veilig te werk te gaan. Particulieren mogen zelf asbesthoudende materialen verwijderen tot een oppervlakte van 35 vierkante meter. Voor grotere oppervlaktes of bij twijfel is het aanbevolen dit werk over te laten aan een erkend asbestverwijderaar of een aannemer met een opleidingsattest voor eenvoudige handelingen. Hieronder volgt een handleiding voor het veilig verwijderen van gevelleien, met speciale aandacht voor het voorkomen van breuk:

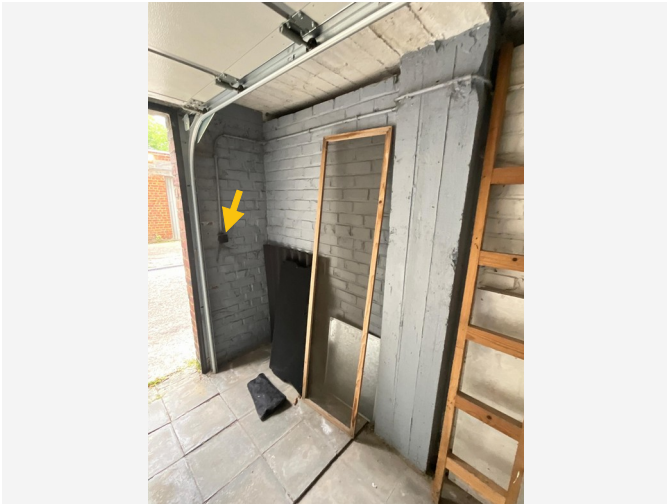
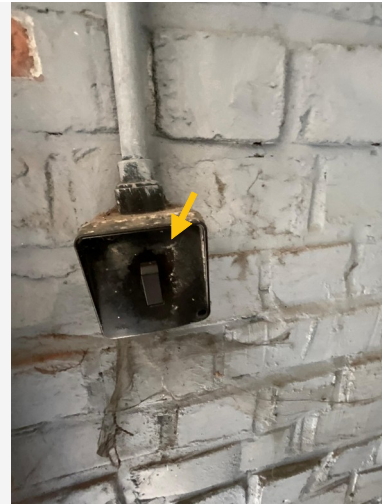
Het asbestmateriaal valt onder de mijlpaal van 2040.

<b>Eindbeoordeling materiaalrisico</b>	Laag materiaalrisico en/of verlaagde kans op vezelvrijgave
<b>Opmerking</b>	er is voor crocidoliet gekozen omdat er geen staal werd genomen. maar veelal is het toch chrysotiel dat wordt aangetroffen in bakeliet voor zover er al asbest aanwezig is in dit bakeliet

<b>Gebondenheid</b>	Categorie 1: hechtgebonden in oorsprong
<b>Asbestsoort (vezeltype)</b>	Crocidoliet aanwezig
<b>Asbestconcentratie</b>	Laag (< 50%)
<b>Afschermingsgraad van het gehele materiaal</b>	Geheel of deels (ook) vrij aan de binnenlucht
<b>Toestand van het materiaal</b>	Onbeschadigd, niet verweerd

Beschrijving	bakeliet schakelaar
Omgeving	Binnen
Primaire drager	Communicatie en elektrische infrastructuur en uitrusting
Asbestmateriaal	Plaat, paneel, tablet - Type Bakeliet
Bindmiddel van asbestmateriaal	Kunststof of -hars
Gebondenheid op basis van bindmiddel	Hecht
Hoeveelheid (oppervlakte - dikte - aantal)	• 0,10 m <sup>2</sup> - 0,30 cm - 1 stuk
Totaal volume	< 0,001 m <sup>3</sup>
Eenvoudig bereikbaar	Ja
Bevestigingswijze	• Geschroefd
Identificatiemethode	Vaststelling zonder monsternamen
Destructieve handeling voor identificatie	Nee
Opmerking	<p>bakeliet kan een klein percentage asbest bevatten, enkel via destructieve staalname kan dit uitgewezen worden</p> <p>gezien de non-destructieve aard van deze inventaris kon deze toepassing niet beschadigd worden</p> <p>aanwezig in garage - 1st</p>

Zorgvuldig beheren

- Zorg voor een veilig beheer. Vermijd het beschadigen van het asbestmateriaal. Controleer de toestand jaarlijks op wijzigingen.

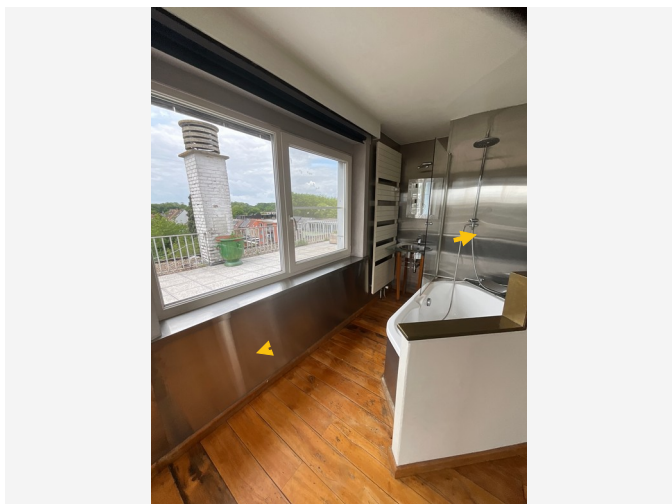
inox bevat geen asbest, over achterliggende toepassingen kan er geen uitspraak gedaan worden aanwezig in keuken en badkamer

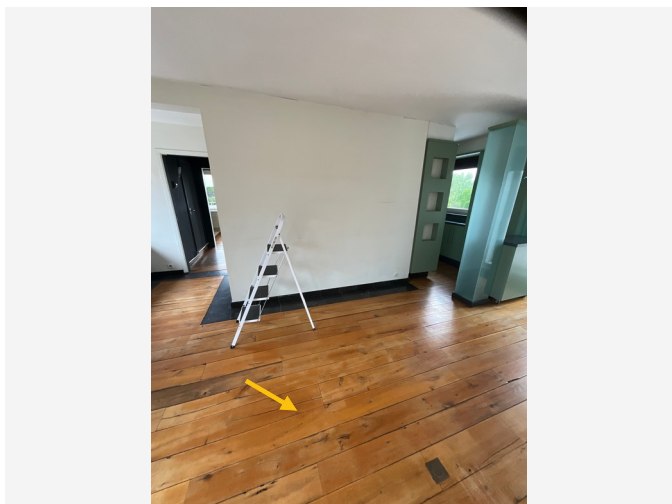
hout bevat geen asbest

de deskundige kan geen uitspraak doen over eventueel onderliggende toepassingen, dit kan enkel met destructief onderzoek uitgewezen worden

overal aanwezig behalve in toilet en douche - 55m<sup>2</sup>

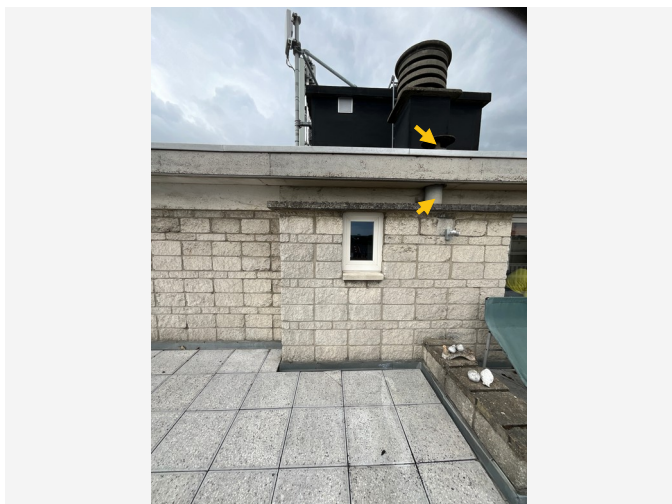
behoort tot de gemene delen  
aanwezig op terras vooraan, loopt door naar dak

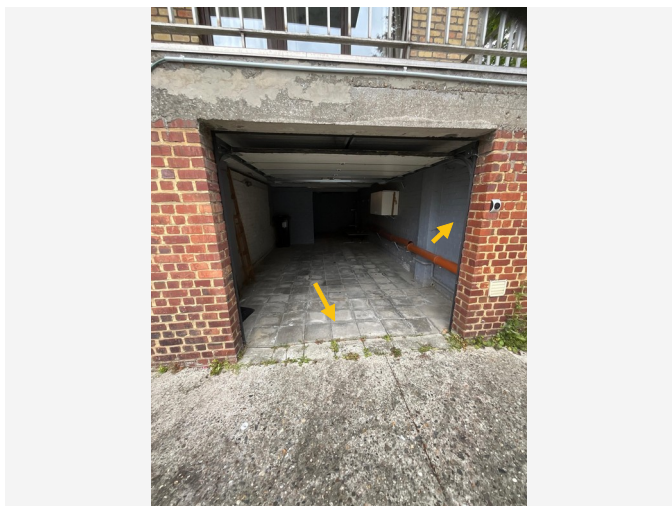
in pandige garage aanwezig achteraan gebouw

vloer, muren en plafonds - betreft baksteen, betondallen en - gewelven

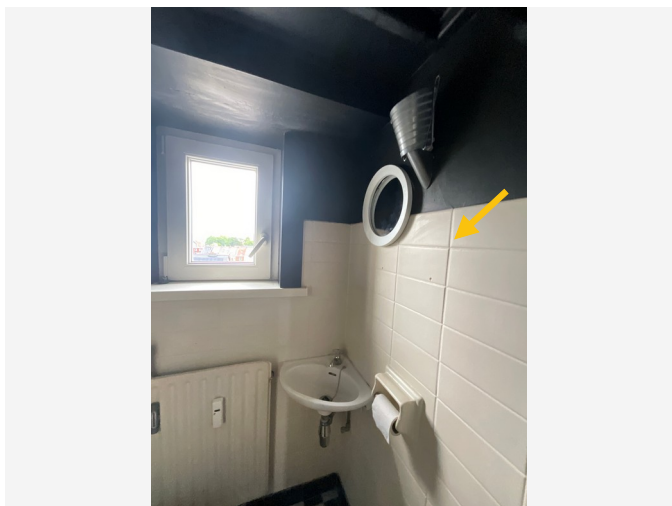
faientegels kunnen zowel gelijmd als gecementeerd zijn

gezien de non-destructieve aard van deze inventaris konden de tegels niet beschadigd worden om de achterliggende lijm-, cement- of kalklaag te bemonsteren. dit kan enkel via verder destructief onderzoek

aanwezig in toilet en keuken - 6m<sup>2</sup>

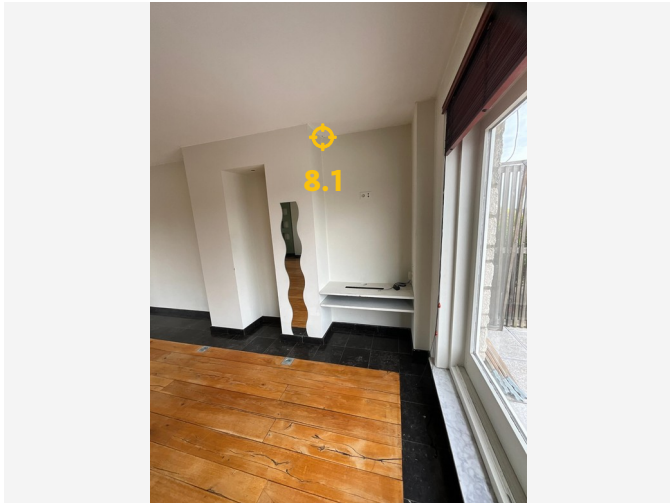
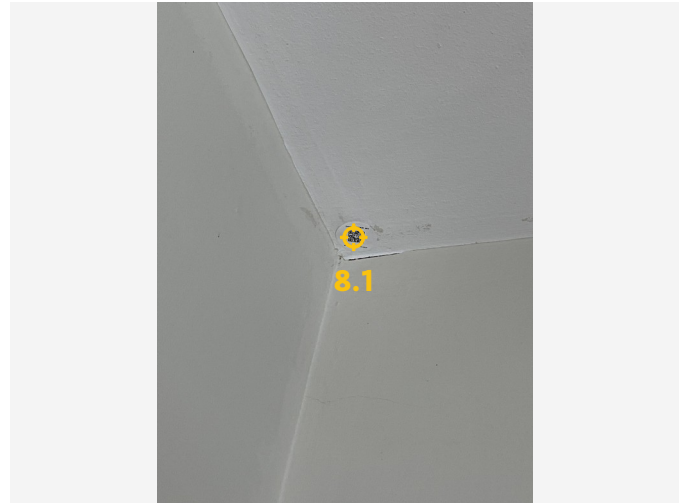
## Fiche 8: bepleistering op de plafonds

Geen asbest

#	Type	Referentie	Resultaat
8.1	Mengmonster	2	Geen asbest

Beschrijving	bepleistering op de plafonds
Omgeving	Binnen
Primaire drager	Plafond
Bindmiddel van materiaal	Gips - kalk
Gebondenheid op basis van bindmiddel	Niet-hechtgebonden
Hoeveelheid (oppervlakte - dikte - aantal)	• 84,00 m <sup>2</sup> - 1,50 cm - 1 stuk
Totaal volume	1,26 m <sup>3</sup>
Identificatiemethode	Vaststelling met monsternamen
Destructieve handeling voor identificatie	Nee
Opmerking	<p>Deze oppervlakte is een berekende schatting. Er worden geen rechten verleend aan deze oppervlakten. De dikte is een schatting die voorkomt uit de monsterplaatsen en is daarom niet altijd representatief.</p> <p>bemonsterd in living, keuken, slaapkamer</p>

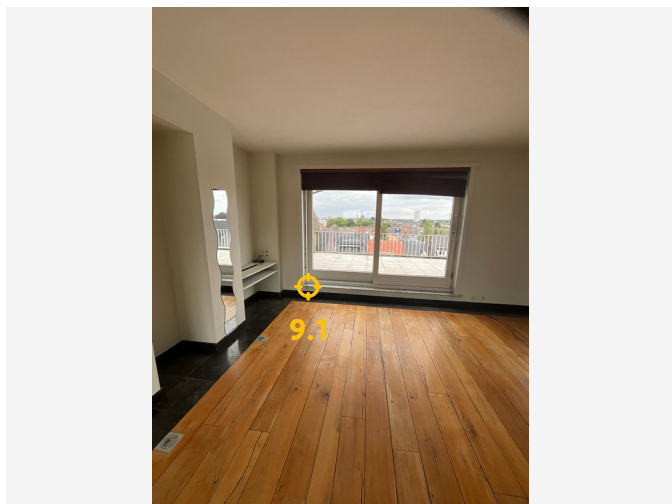
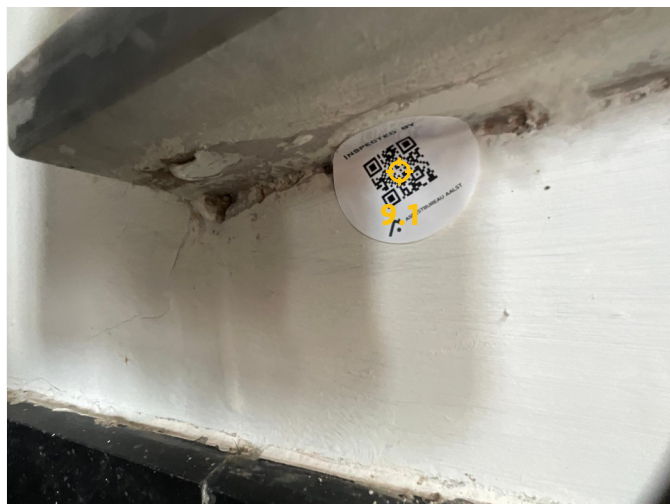
## Fiche 9: bepleistering op de muren

Geen asbest

#	Type	Referentie	Resultaat
9.1	Mengmonster	1	Geen asbest

Beschrijving	bepleistering op de muren
Omgeving	Binnen
Primaire drager	Binnenwand
Bindmiddel van materiaal	Gips - kalk
Gebondenheid op basis van bindmiddel	Niet-hechtgebonden
Hoeveelheid (oppervlakte - dikte - aantal)	• 60,00 m <sup>2</sup> - 2,50 cm - 1 stuk
Totaal volume	1,50 m <sup>3</sup>
Identificatiemethode	Vaststelling met monsternamen
Destructieve handeling voor identificatie	Nee
Opmerking	<p>Deze oppervlakte is een berekende schatting. Er worden geen rechten verleend aan deze oppervlakten. De dikte is een schatting die voorkomt uit de monsterplaatsen en is daarom niet altijd representatief</p> <p>bemonsterd in slaapkamer, living, douche</p>
