Asbestinventarisatetest

Holbeek 74, 1785 Merchtem

Attestnummer : 20250227-000373.000

Asbestveilig (maar niet asbestvrij)

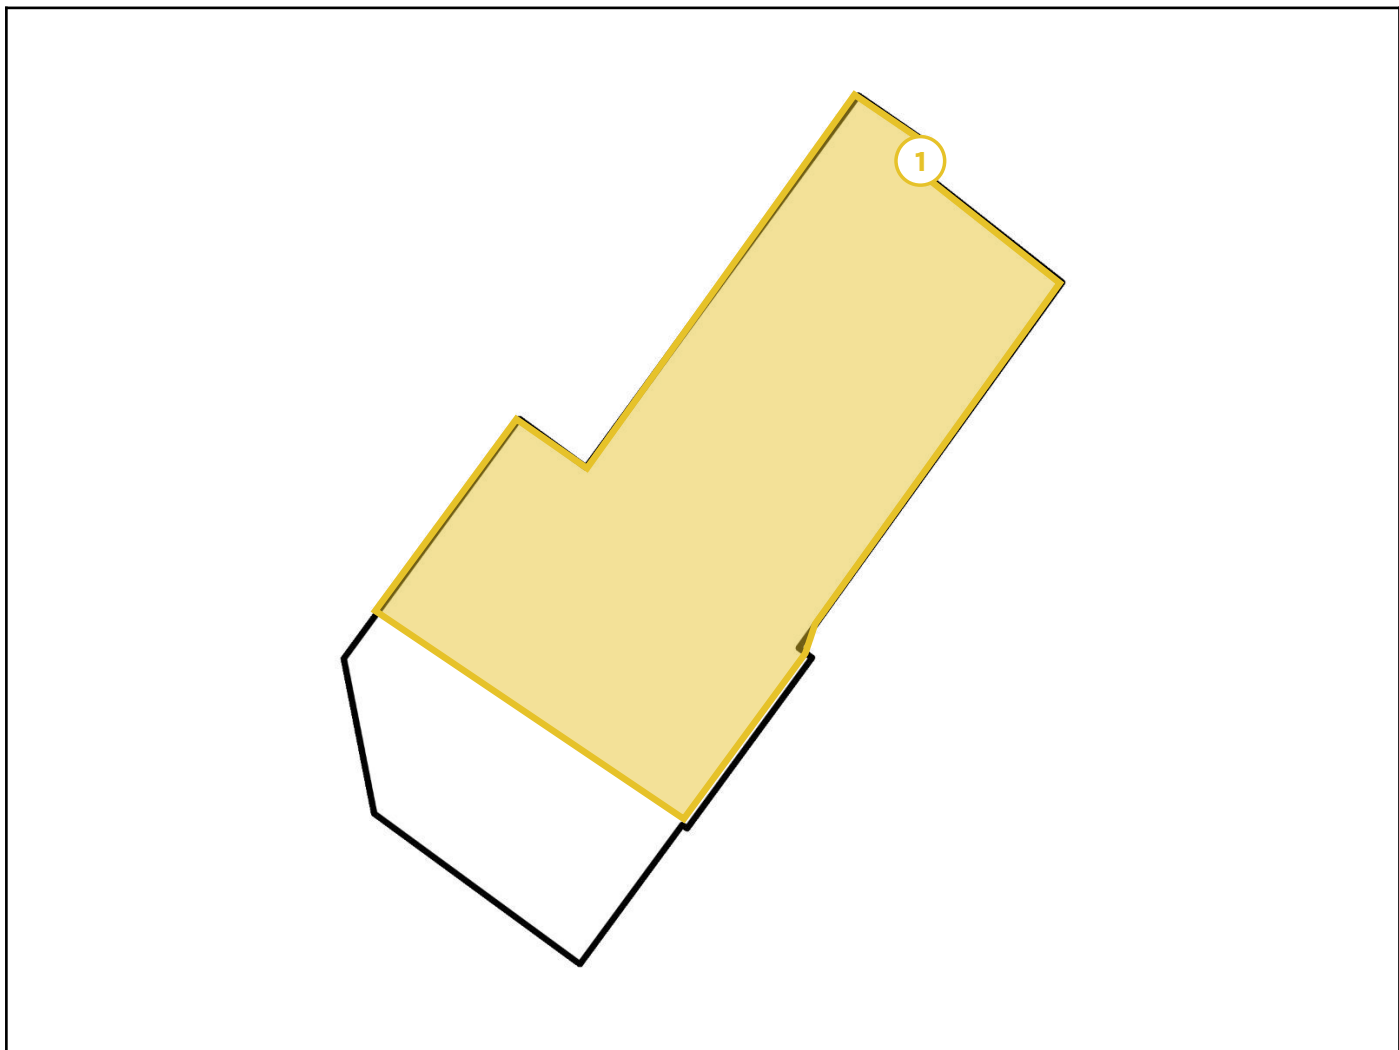
Plan 1.12: Onderdak

Beschrijving	Type	Actie
1. menuiserie onderdakplaten	Asbestmateriaal	Zorgvuldig beheren

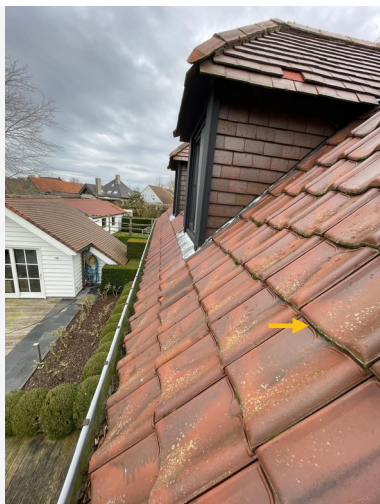
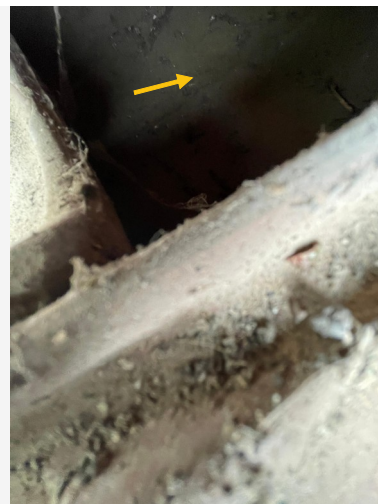
Het asbestmateriaal valt onder de mijlpaal van 2040.

Eindbeoordeling materiaalrisico	Zeer laag materiaalrisico en/of zeer lage kans op vezelvrijgave
Opmerking

Gebondenheid	Categorie 1: hechtgebonden in oorsprong
Asbestsoort (vezeltype)	Crocidoliet aanwezig
Asbestconcentratie	Laag (< 50%)
Afschermingsgraad van het gehele materiaal	Stootvaste afscherming of omkasting
Toestand van het materiaal	Licht beschadigd, licht verweerd. Intact calciumsilicaatmateriaal of categorie III 'gebondenheid'

Beschrijving	menuiserite onderdakplaten
Omgeving	Binnen
Primaire drager	Schuin dak
Asbestmateriaal	Plaat, paneel, tablet - Type Menuiserite
Bindmiddel van asbestmateriaal	Cement
Gebondenheid op basis van bindmiddel	Hecht
Hoeveelheid (oppervlakte - dikte - aantal)	<ul style="list-style-type: none"> • 330,00 m² - 0,50 cm - 1 stuk
Totaal volume	1,65 m ³
Eenvoudig bereikbaar	<p>Nee</p> <ul style="list-style-type: none"> • Het asbestmateriaal is bedekt (uitgezonderd laag verf, coating, behang, kunststof, textiel) en het wegnemen van het bedekkende materiaal kan niet zonder het bedekkende materiaal te beschadigen.
Bevestigingswijze	<ul style="list-style-type: none"> • Genageld, geniet
Identificatiemethode	Vaststelling zonder monstername
Destructieve handeling voor identificatie	Nee
Opmerking	<p>dikte en oppervlakte zijn een beredeneerde schatting , waaraan geen rechten worden verleend</p> <p>onder het hoofddak werden er harde grijze (cement)platen vastgesteld, doordat deze diep onder de dakpannen verscholen zitten is het onduidelijk of het om menuiserite gaat of om de spaanplaten die langs de binnenkant te zien zijn</p> <p>volgens het inspectieprotocol van OVAM dient de deskundige de situatie steeds worst-case te beoordelen tot via staalname het tegendeel bewezen wordt</p> <p>gezien de platen op de dakspanten langs de buitenkant genageld zijn, bevindt de overlap zich aan de binnenkant</p> <p>het is van de overlap dat er een staal kan genomen worden, echter is de binnenkant volledig dicht afgewerkt met spaanplaten</p> <p>verder destructief onderzoek kan dus definitief uitmaken of het om menuiserite gaat of niet</p>

- Zorg voor een veilig beheer en verwijder dit asbestmateriaal wanneer het bij werken eenvoudig bereikbaar wordt. Controleer de toestand jaarlijks op wijzigingen.
- Voer bijkomende staalname(s) uit.

- Eenvoudige handelingen: mag via doe-het-zelf of door werknemer(s) met opleidingsattest eenvoudige handelingen
dit laat u best aan een aannemer met opleidingsattest eenvoudige handelingen over

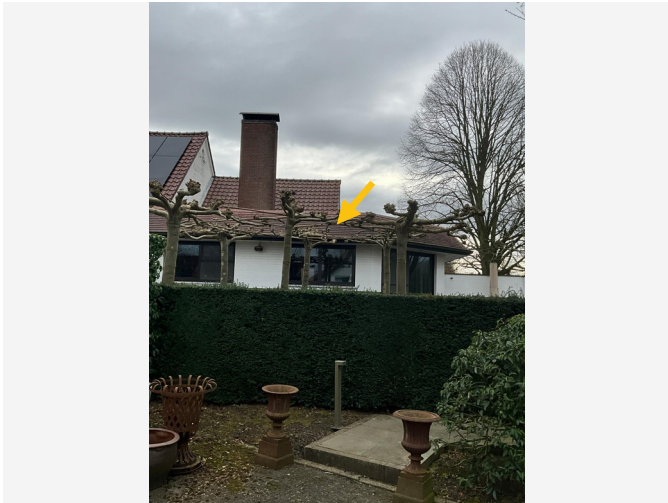
Situeringfoto

Uitgesloten van inspectie

Bouwjaar: 2005

Constructies gebouwd vanaf 2001 moeten niet onderzocht worden

Opmerking	living werd nadien bijgebouwd in 2005 --> stedenbouwkundig uittreksel aanwezig constructies/deelconstructies gebouwd vanaf 2001 zijn niet meer asbestverdacht volgens het inspectieprotocol van OVAM
-----------	--

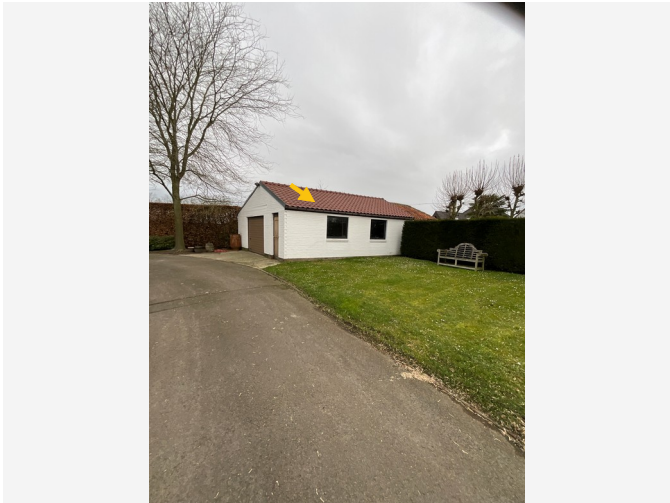
Vrije foto

dak van garage werd 5 jaar geleden vervangen door metalen dakpanelen

Identificatiemethode	Vaststelling & expertise (niet-asbestverdacht)
----------------------	--

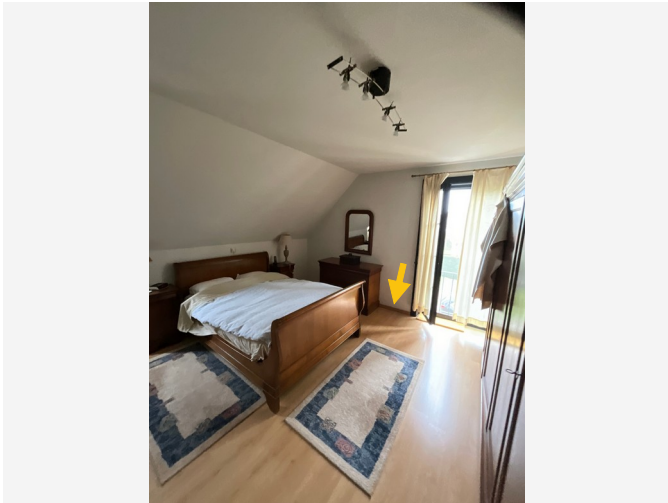
Vrije foto

hout/gyproc/pvc bevat geen asbest

de deskundige kan geen uitspraak doen over achterliggende materialen, dit kan enkel via destructief onderzoek uitgewezen worden

aanwezig in slaapkamer op 1e verdiep

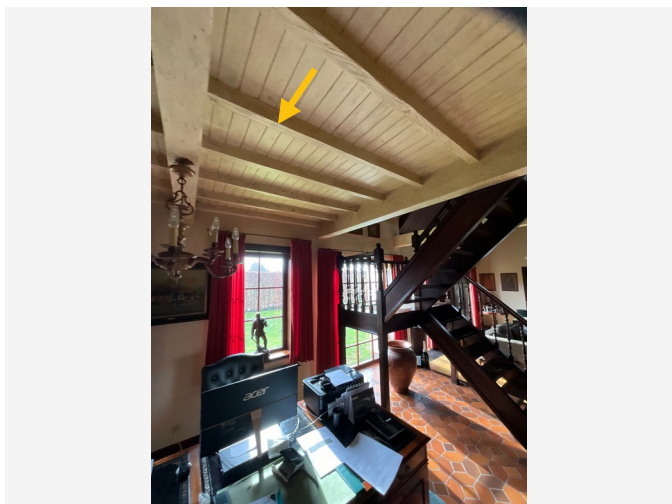
Vrije foto

hout/gyproc/pvc bevat geen asbest

de deskundige kan geen uitspraak doen over bovenliggende materialen, dit kan enkel via destructief onderzoek uitgewezen worden

overal aanwezig behalve in toilet en inkom - 77m² op gelijkvloers en in poolhouse 36m²

op 1e verdiep - 98m²

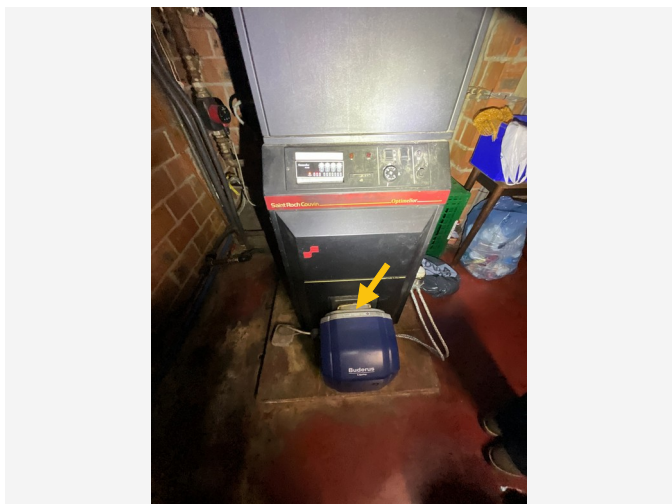
Vrije foto

cv-ketels kunnen asbesthoudende pakkingen en platen bevatten

meestal zitten deze diep tussen de flenzen verscholen, hiermee is staalname niet mogelijk

bouwjaar 1997

bij verwijdering ketel is het aangeraden om de brander van de ketel niet te scheiden om vezelemisatie te voorkomen

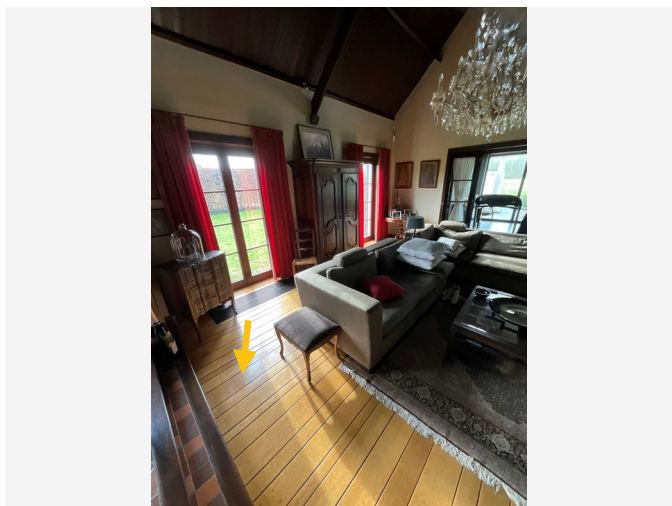
Vrije foto

hout bevat geen asbest

de deskundige kan geen uitspraak doen over eventueel onderliggende toepassingen, dit kan enkel met destructief onderzoek uitgewezen worden

aanwezig in living - 33m²

aanwezig op 1e verdiep in 4 slaapkamers - 58m²

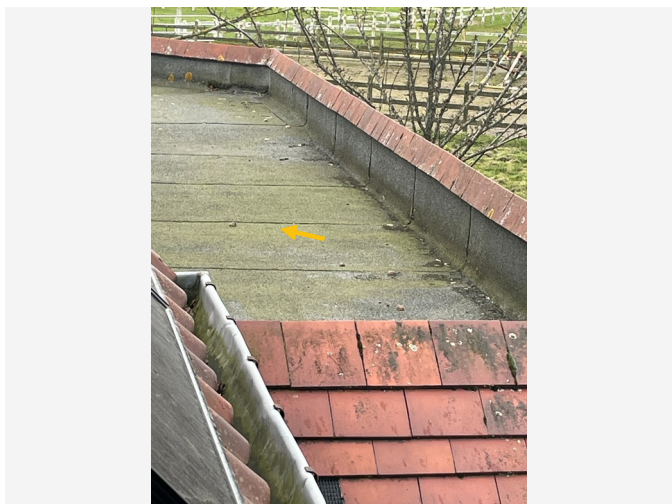
Vrije foto

aanwezig op achterbouw die geplaatst werd in 2005

bouwmaterialen geplaatst na 2001 zijn volgens het inspectieprotocol van OVAM niet meer asbestverdacht

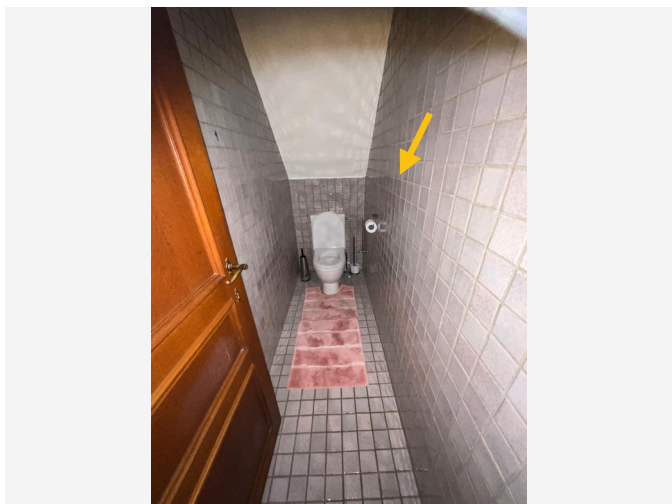
Vrije foto

faïencetegels kunnen zowel gelijmd als gecementeerd zijn

gezien de non-destructieve aard van deze inventaris konden de tegels niet beschadigd worden om de achterliggende lijm-, cement- of kalklaag te bemonsteren. dit kan enkel via verder destructief onderzoek

aanwezig in toilet - 6m²

op 1e verdiep in 2 badkamers - 32m², in toilet - 10m²

in paardenstal - 16m²

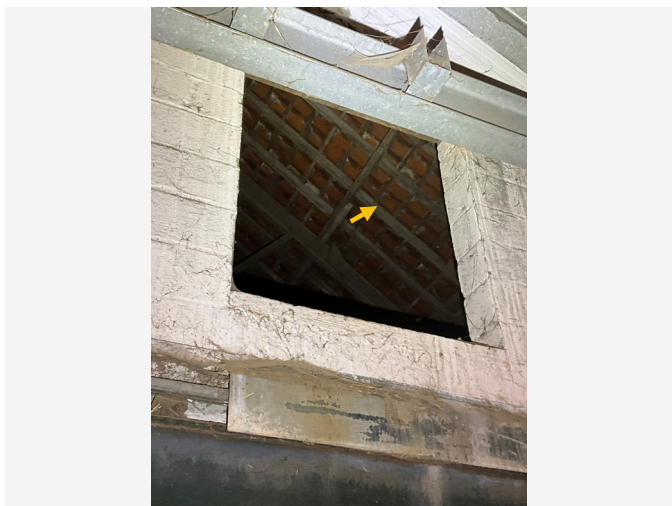
Vrije foto

geen onderdak aanwezig
op sommige plaatsen is bplex te zien

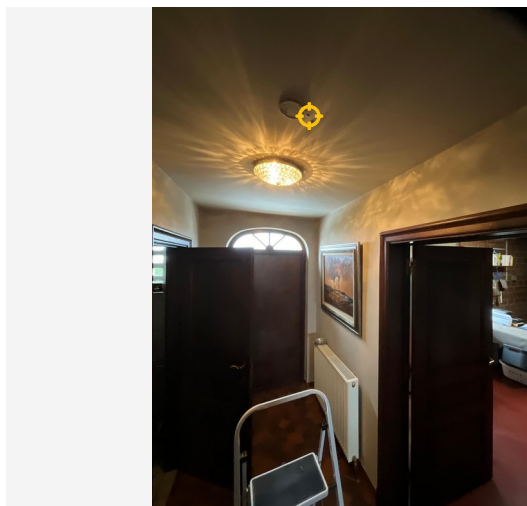
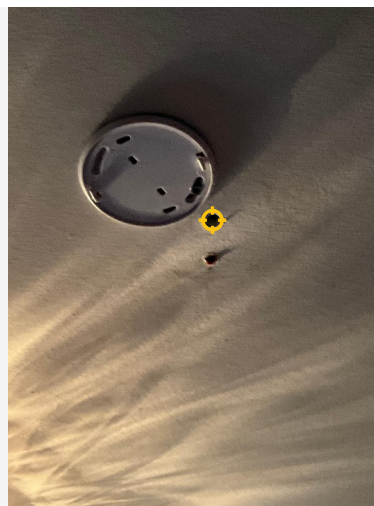
Geen asbest

#	Type	Referentie	Resultaat
11.1	Mengmonster	2	Geen asbest

Beschrijving	bepleistering op de plafonds
Omgeving	Binnen
Primaire drager	Plafond
Bindmiddel van materiaal	Gips - kalk
Gebondenheid op basis van bindmiddel	Niet-hechtgebonden
Hoeveelheid (oppervlakte - dikte - aantal)	• 16,00 m ² - 1,50 cm - 1 stuk
Totaal volume	0,24 m ³
Identificatiemethode	Vaststelling met monsternamen
Destructieve handeling voor identificatie	Nee
Opmerking	<p>Deze oppervlakte is een berekende schatting. Er worden geen rechten verleend aan deze oppervlakten. De dikte is een schatting die voorkomt uit de monsterplaatsen en is daarom niet altijd representatief.</p> <p>bemonsterd in inkomhal, toilet</p> <p>door de aanwezigheid van valse plafonds op beide verdiepingen konden enkel deze 2 ruimtes bemonsterd worden</p>
