Asbestinventarisatetest

Esplanadeplein 10, 9300 Aalst

Attestnummer : 20231206-000267.001

Uitgegeven op : 06.12.2023

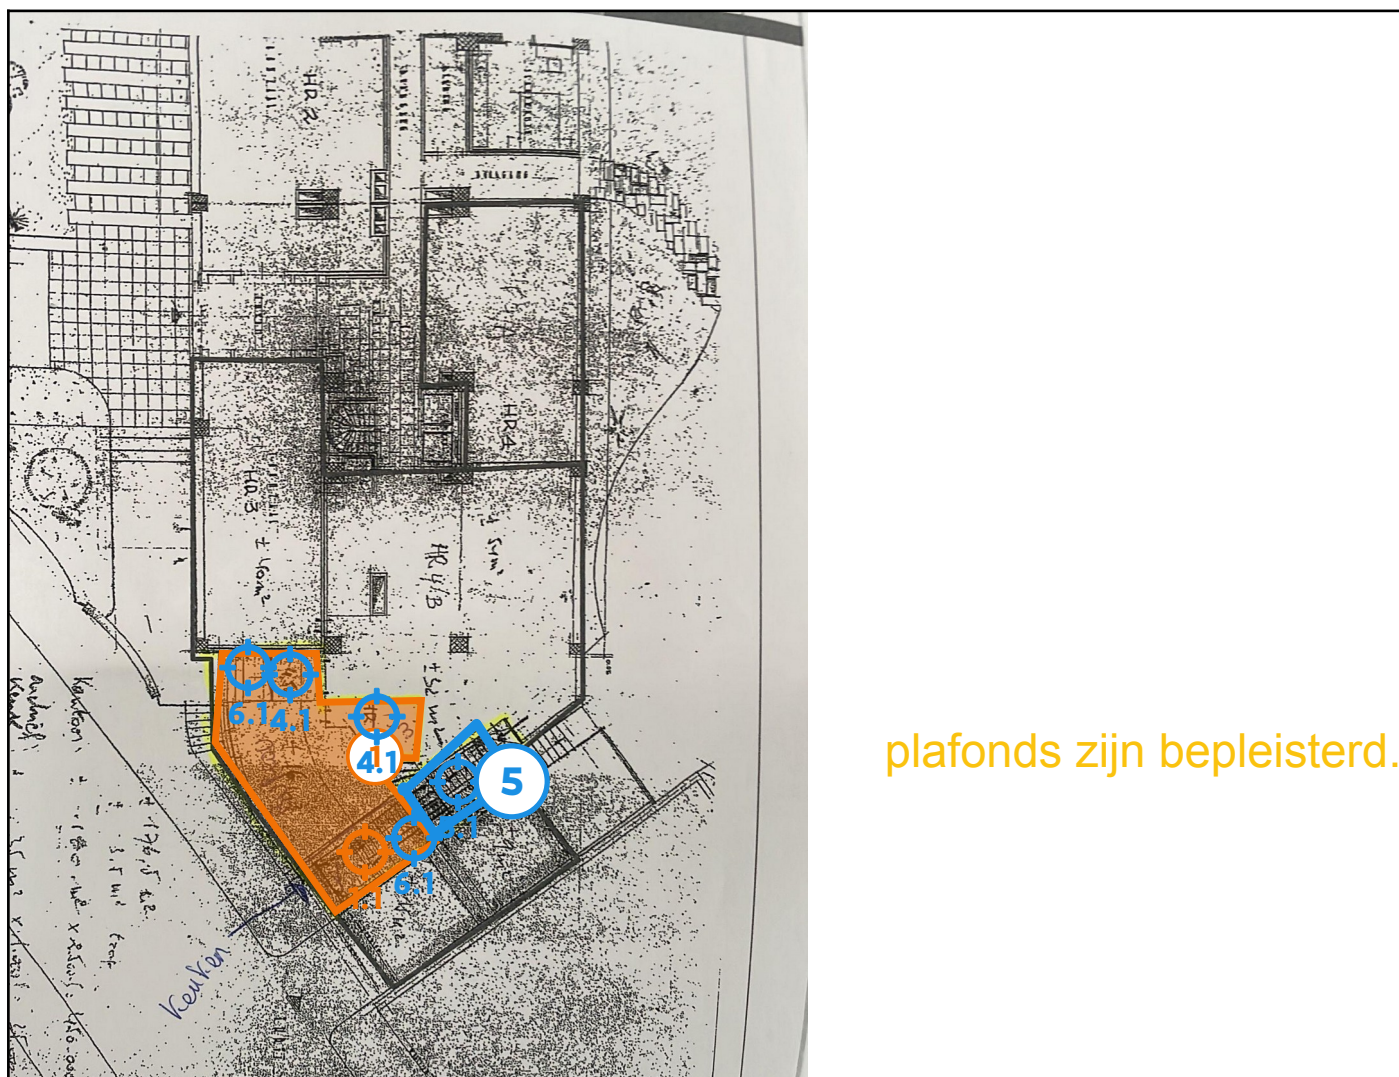
Plan 3.2: beneden verdieping keuken en toilet.

Beschrijving	Type	Actie
1. lijm en tegel	Asbestmateriaal	Verwijderen
1.1 Code: 03	Puntmonster	-
4. plafond pleister	Geen asbest	-
4.1 Code: 02	Mengmonster	-
5. vinyl tegel (trap)	Geen asbest	-
5.1 Code: 04	Puntmonster	-

6. muurpleister	Geen asbest	-
6.1 Code: 01	Mengmonster	-

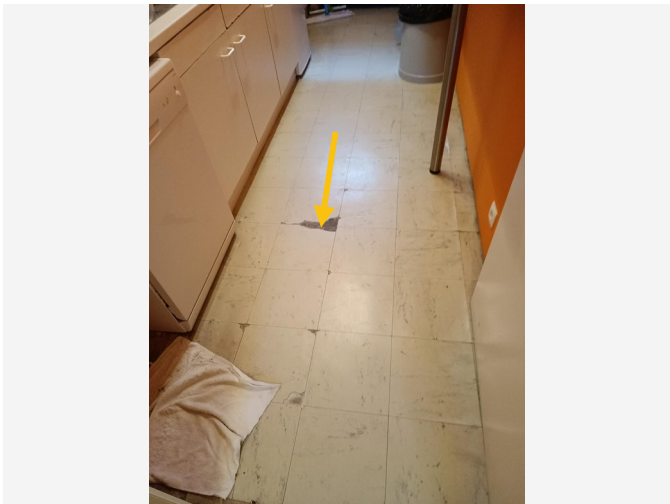
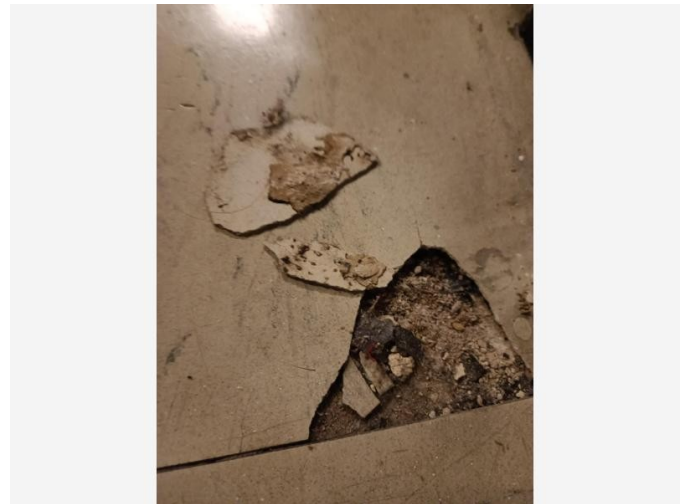
Het asbestmateriaal valt onder de mijlpaal van 2040.

Eindbeoordeling materiaalrisico	Verhoogd materiaalrisico en/of verhoogde kans op vezelvrijgave
---------------------------------	--

Gebondenheid	Categorie 1: hechtgebonden in oorsprong
Asbestsoort (vezeltype)	Alleen chrysotiel
Asbestconcentratie	Laag (< 50%)
Afschermingsgraad van het gehele materiaal	Geheel of deels (ook) vrij aan binnenluchtstromen
Toestand van het materiaal	Matig beschadigd, matig verweerd

#	Type	Referentie	Resultaat
1.1	Puntmonster	03	Chrysotiel

Beschrijving	lijm en tegel
Omgeving	Binnen

Primaire drager	Vloer
Asbestmateriaal	In-situ afwerkingslagen - Lijm laag
Bindmiddel van asbestmateriaal	Lijm
Gebondenheid op basis van bindmiddel	Hecht
Hoeveelheid (oppervlakte - dikte - aantal)	<ul style="list-style-type: none"> • 15,00 m² - 0,99 mm - 1 stuk
Totaal volume	0,015 m ³
Eenvoudig bereikbaar	Ja
Bevestigingswijze	<ul style="list-style-type: none"> • Verlijmd, ingegoten, versmeerd
Identificatiemethode	Vaststelling met monsternamen
Destructieve handeling voor identificatie	Nee
Opmerking	de vloer loopt over heel de beneden verdieping keuken, toilet, archief en zit ruimte. meer foto's in bijlage.

Verwijderen

- Scherm in afwachting van verwijdering het asbestmateriaal af van luchtstromingen en verstoring: bijvoorbeeld door het te verpakken, te fixeren, af te dekken, signalisatie - afbakening aan te brengen, ...

- Hermetische zone (erkend asbestverwijderaar)
Bij het lostrekken van de vinyl zal de onderlaag scheuren. Een kartonnen onderlaag is losgebonden.
Lijmresten worden met een freesmachine verwijderd in een hermetische zone.

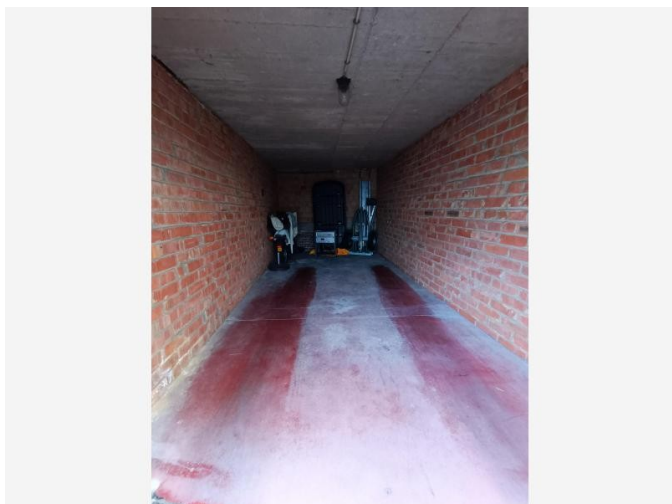
geen asbest verdachte materialen.

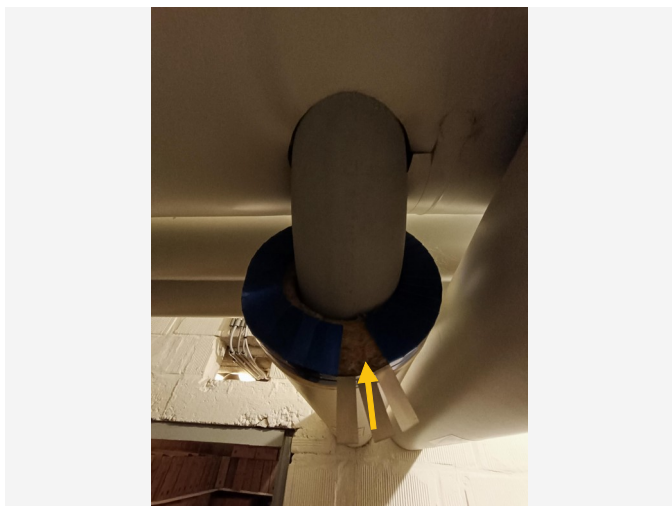
De buis isolatie is niet asbest verdacht. deze is vernieuwd de buitenkant bestaat uit een pvc omhulsel. de binnenkant uit een thermische isolatie.

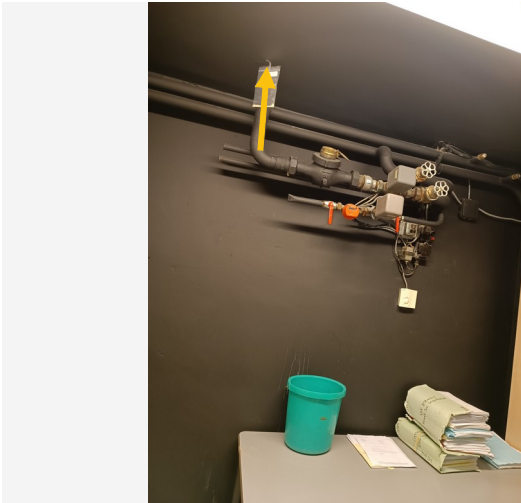
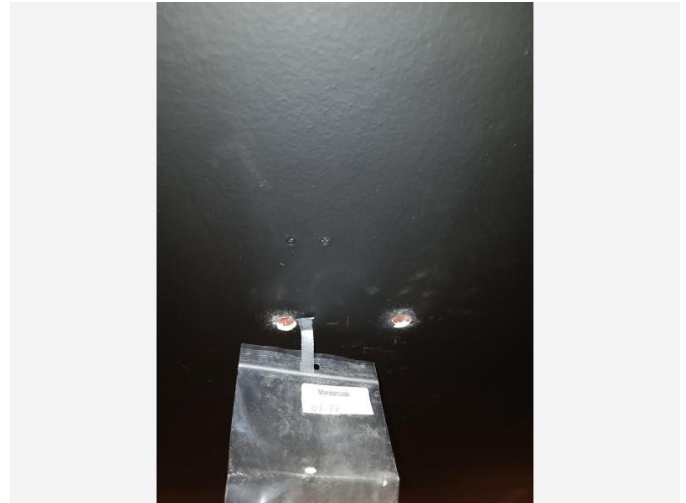
Fiche 4: plafond pleister

Geen asbest

#	Type	Referentie	Resultaat
4.1	Mengmonster	02	Geen asbest

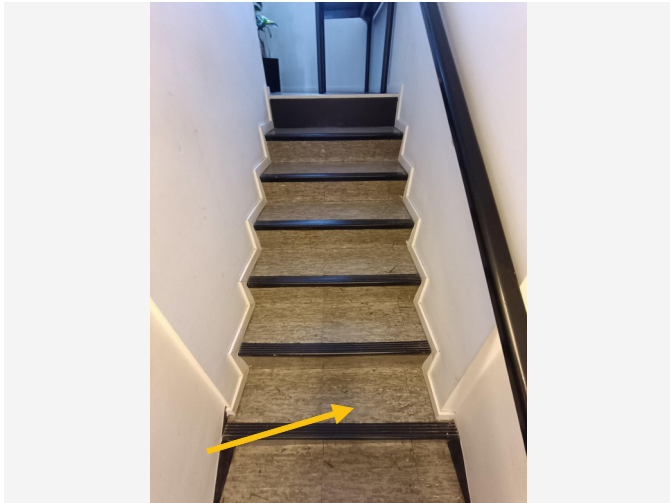
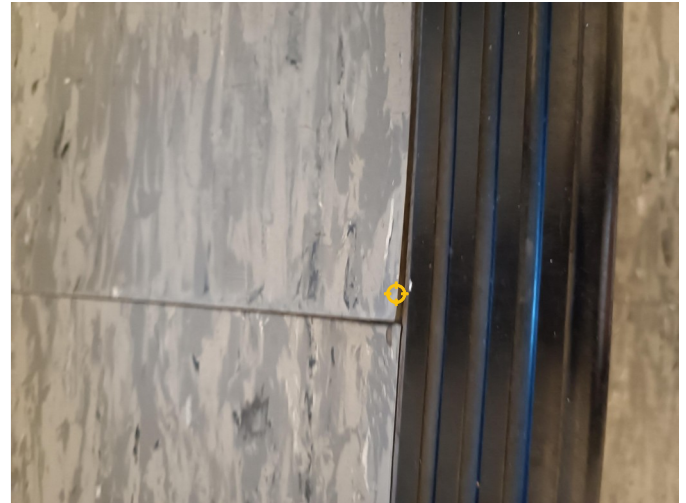
Fiche 5: vinyl tegel (trap)

Geen asbest

#	Type	Referentie	Resultaat
5.1	Puntmonster	04	Geen asbest

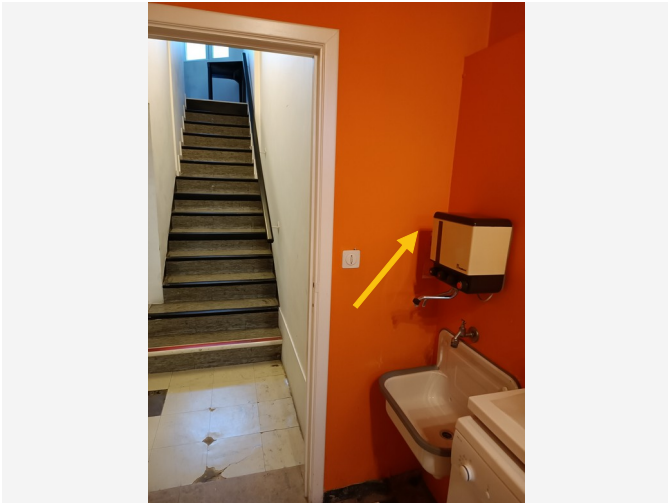
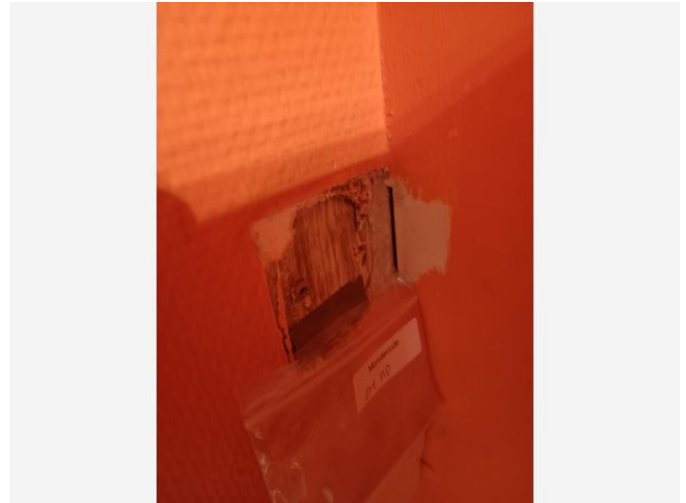
Geen asbest

#	Type	Referentie	Resultaat
6.1	Mengmonster	01	Geen asbest
