Asbestinventarisatetest

Parklaan 48E/42, 9300 Aalst

Attestnummer : 20260204-000449.000

Uitgegeven op : 04.02.2026

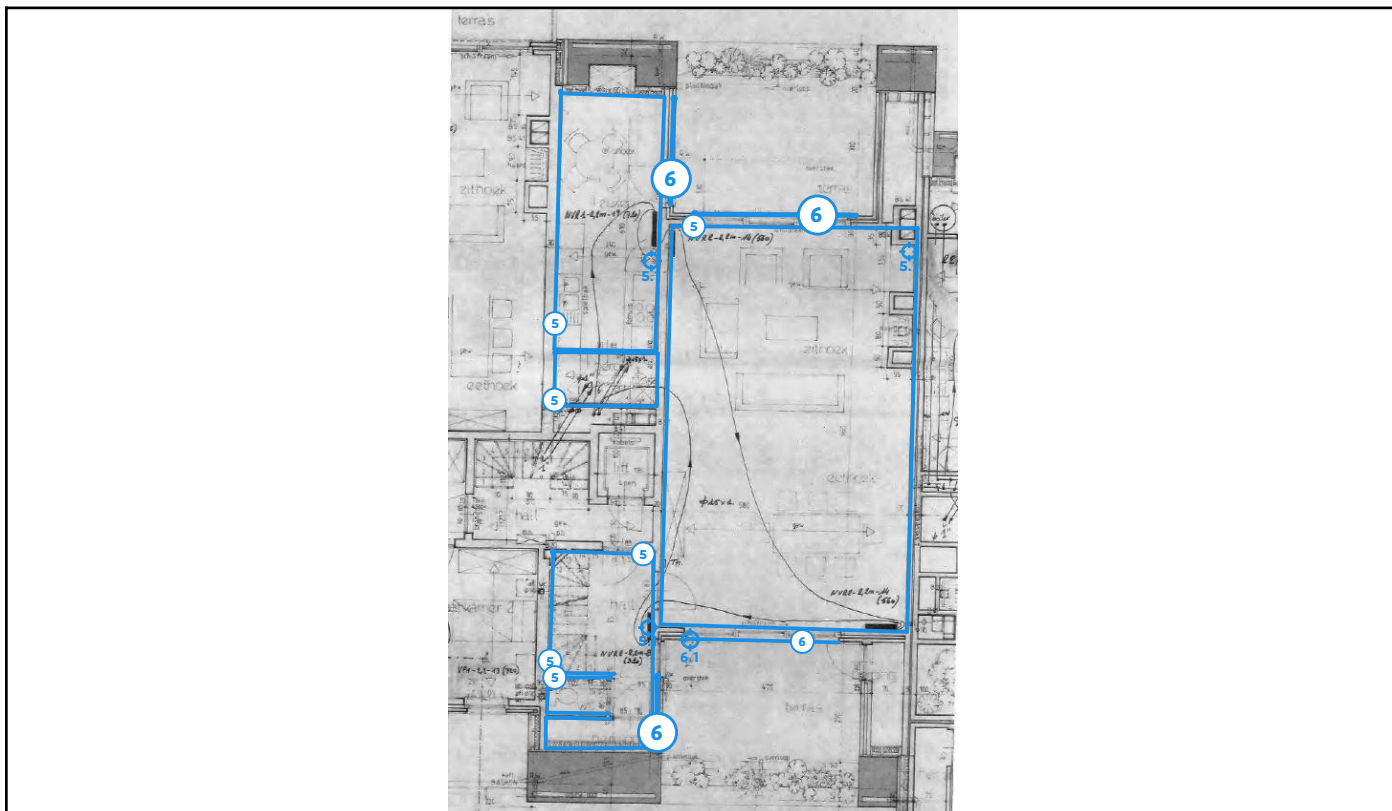
Plan 1.1: 4 verdiep

Beschrijving	Type	Actie
5. bepleistering op de muren	Geen asbest	-
5.1 Code: 1	Mengmonster	-
6. kit rond vensters buitenkant	Geen asbest	-
6.1 Code: 2	Puntmonster	-

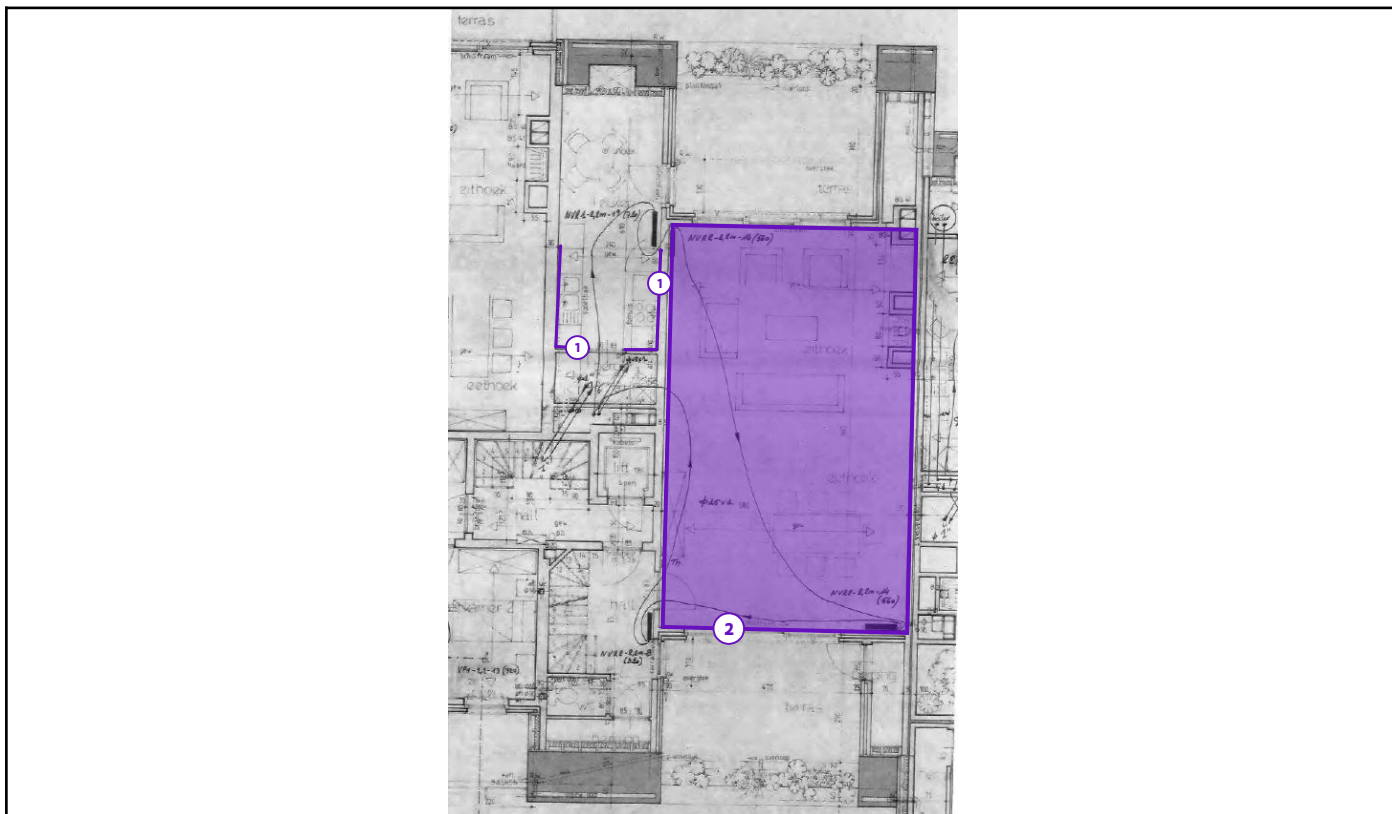
Plan 1.2: 4 verdiep

Beschrijving	Type	Actie
1. tegellijn achter faience	Advies	-
2. laminaat/parket/houten vloer	Advies	-

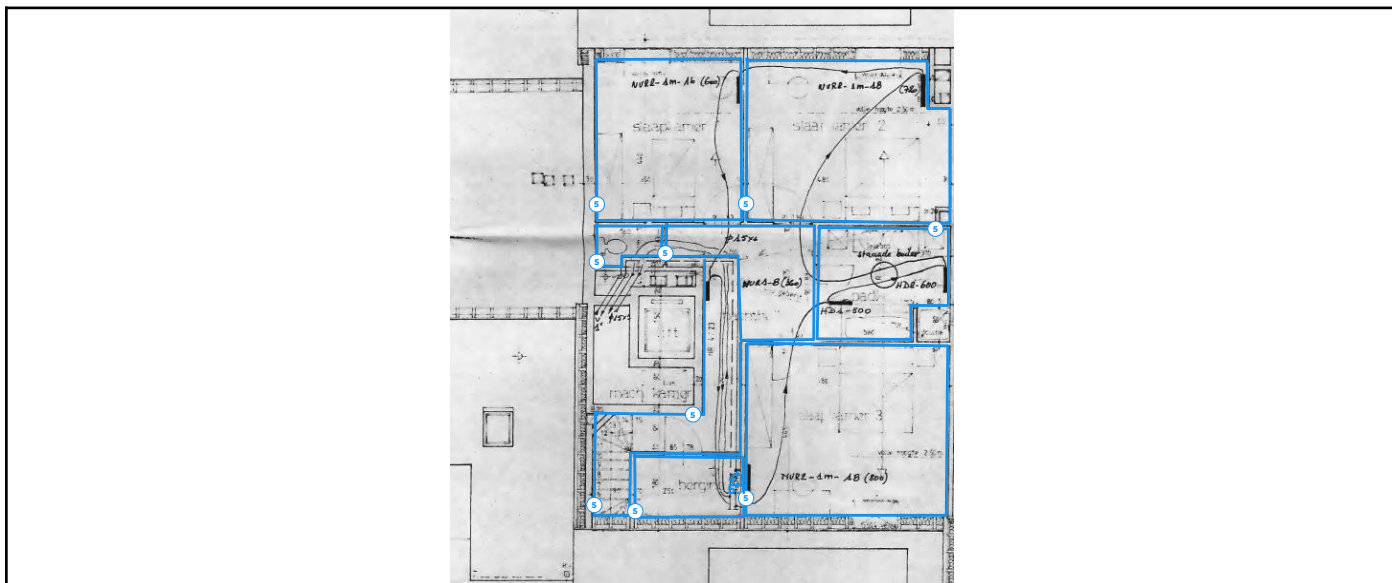
Plan 1.3: 5 verdiep

Beschrijving	Type	Actie
5. bepleistering op de muren	Geen asbest	-
5.1 Code: 1	Mengmonster	-

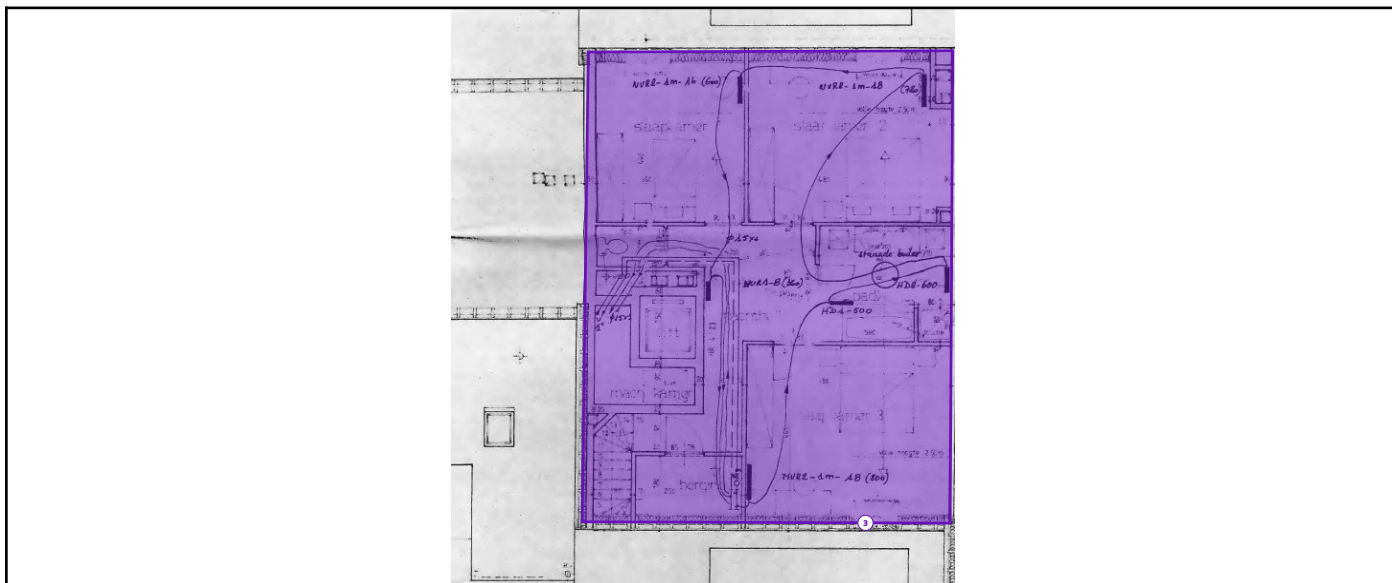
Plan 1.4: 5 verdiep

Beschrijving	Type	Actie
3. valse plafonds hout/gyproc/pvc	Advies	-

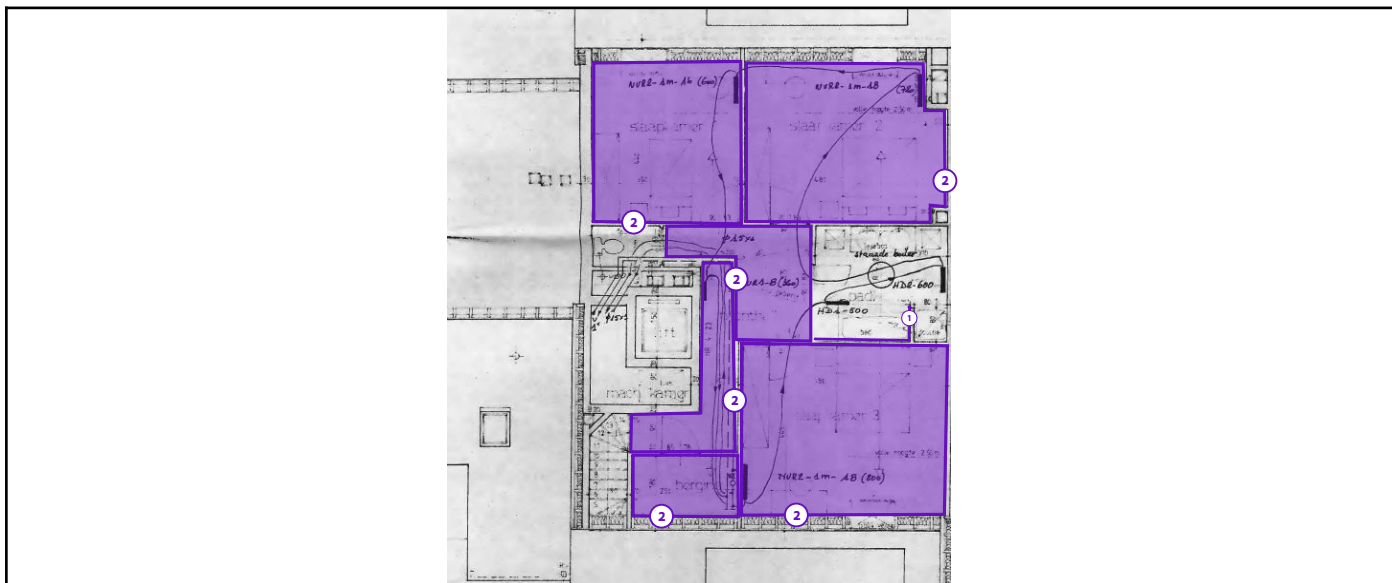
Plan 1.5: 5 verdiep

Beschrijving	Type	Actie
1. tegellijm achter faience	Advies	-
2. laminaat/parket/houten vloer	Advies	-

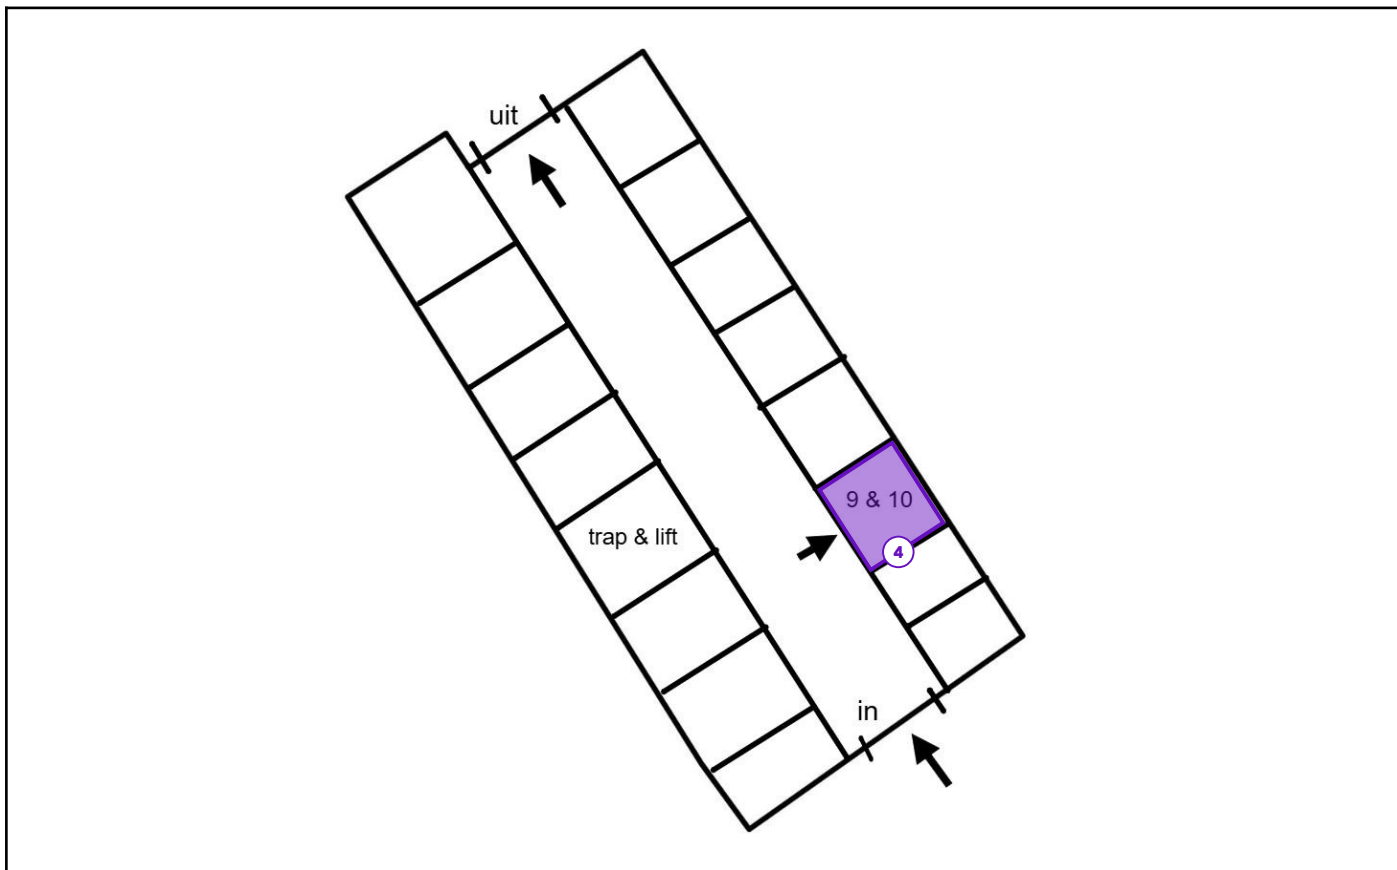
Plan 1.6: staanplaatsen 9 & 10 kelder

Beschrijving	Type	Actie
4. staanplaats	Advies	-

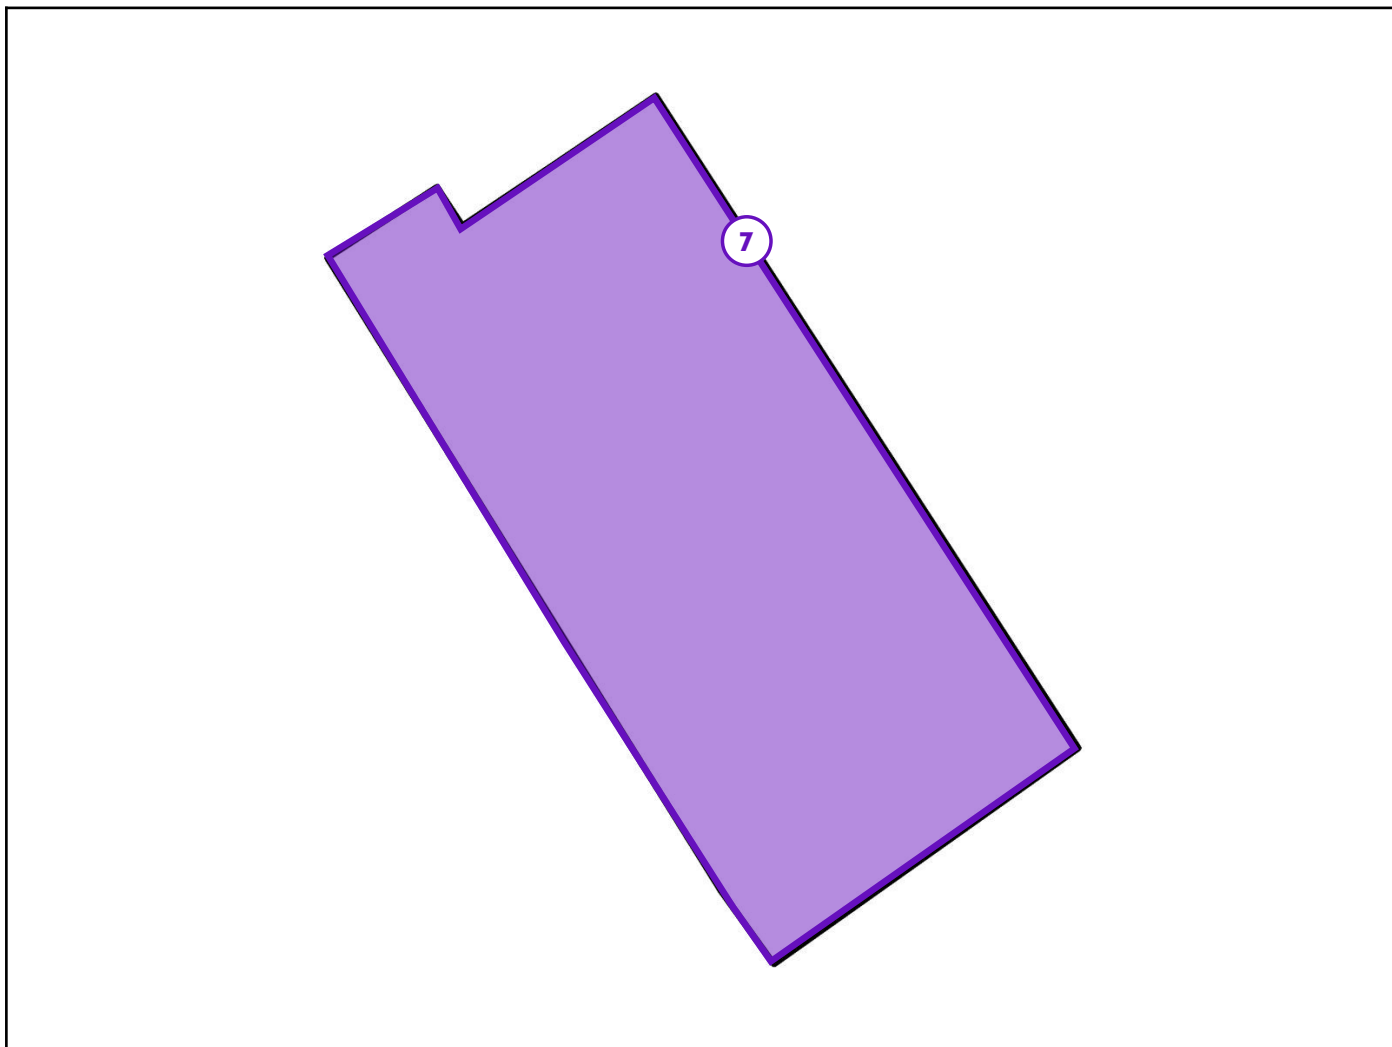
Plan 1.7: onderdak

Beschrijving	Type	Actie
7. onderdak	Overige ruimte of materiaal	-

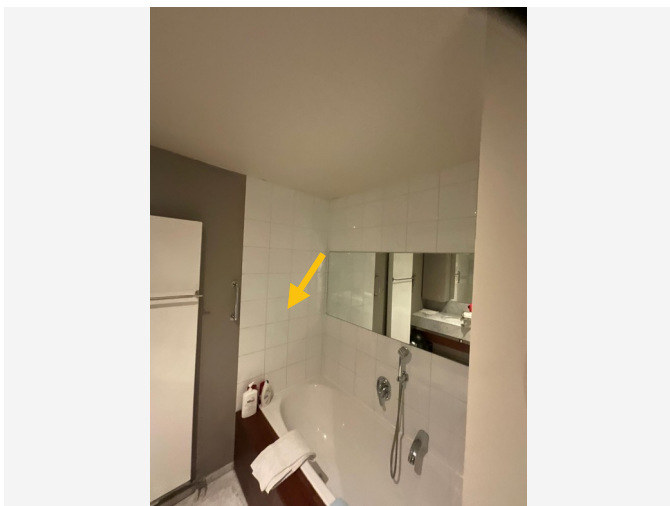
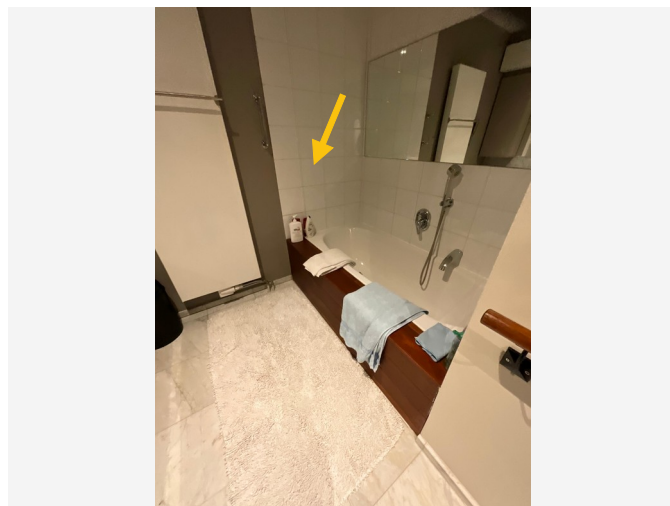
faïencetegels kunnen zowel gelijmd als gecementeerd zijn

gezien de non-destructieve aard van deze inventaris konden de tegels niet beschadigd worden om de achterliggende lijm-, cement- of kalklaag te bemonsteren. dit kan enkel via verder destructief onderzoek

aanwezig in keuken - 3m²

op 5 verdiep in badkamer - 8m²

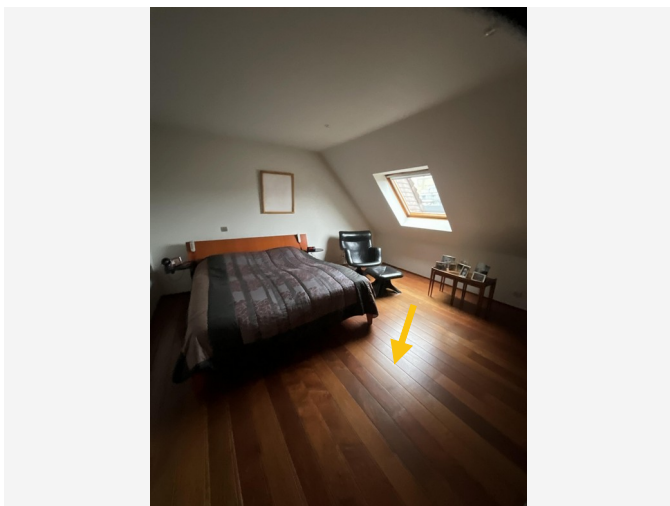
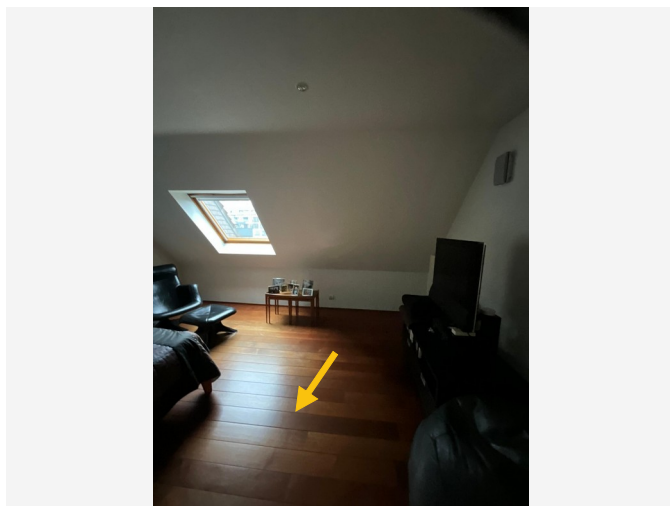
hout bevat geen asbest

de deskundige kan geen uitspraak doen over eventueel onderliggende toepassingen, dit kan enkel met destructief onderzoek uitgewezen worden

aanwezig in eetplaats en living - 60m²

op 5 verdiep overal aanwezig behalve in toilet, douche en badkamer - 81m²

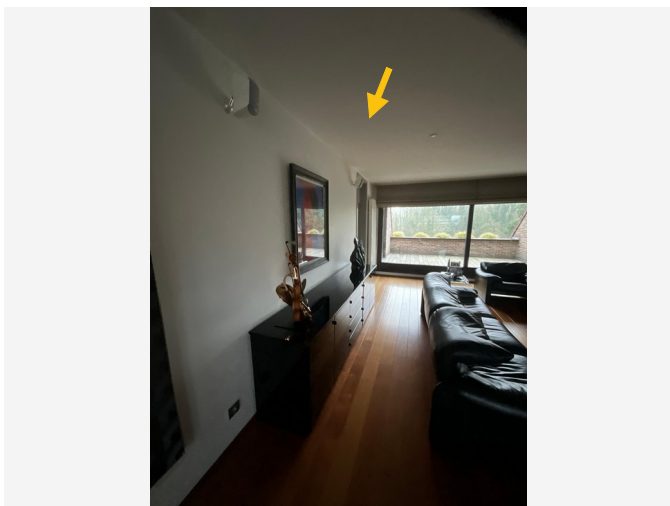
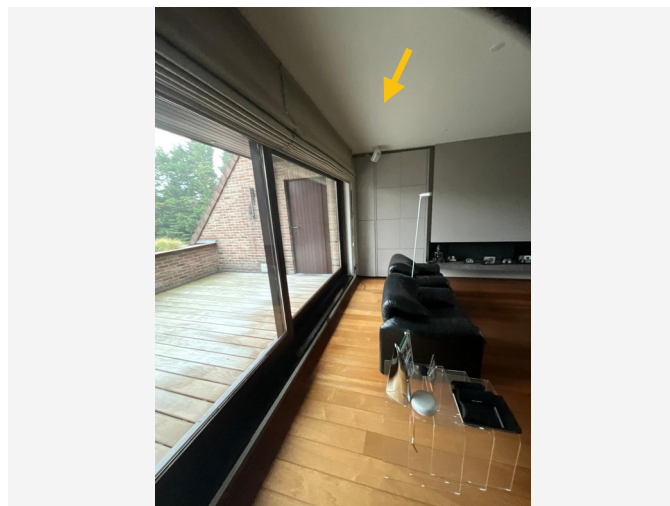
hout/gyproc/pvc bevat geen asbest

de deskundige kan geen uitspraak doen over bovenliggende materialen, dit kan enkel via destructief onderzoek uitgewezen worden

aanwezig 95m² op 5e verdiep

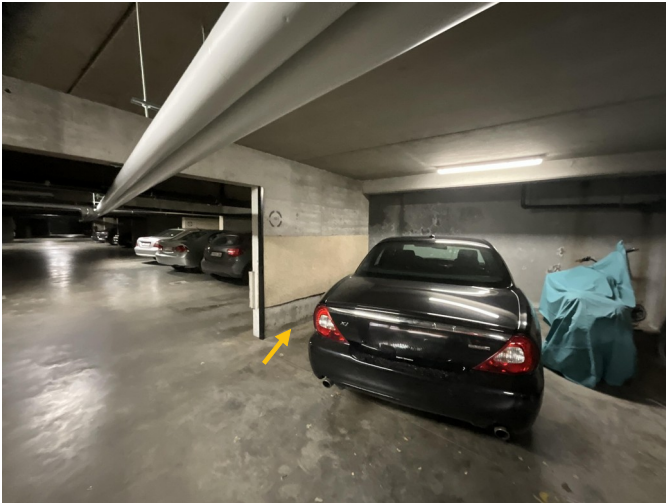
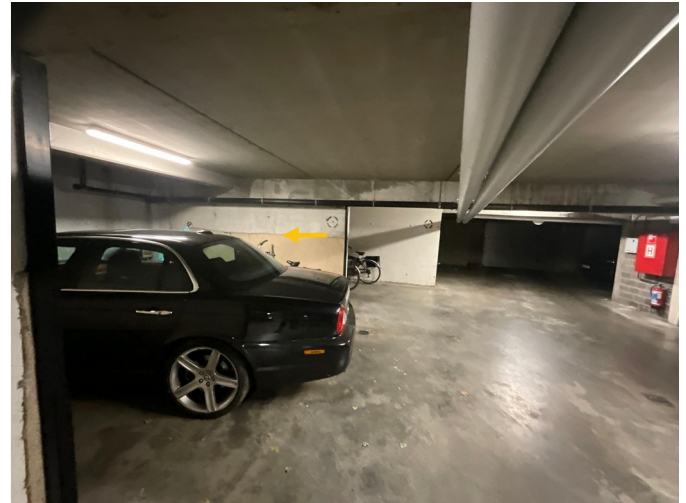
staanplaats aanwezig - N10 en N9

betreft betonnen muren, vloerplaat en gewelven

er is geen garage of privatieve berging verbonden aan het appartement

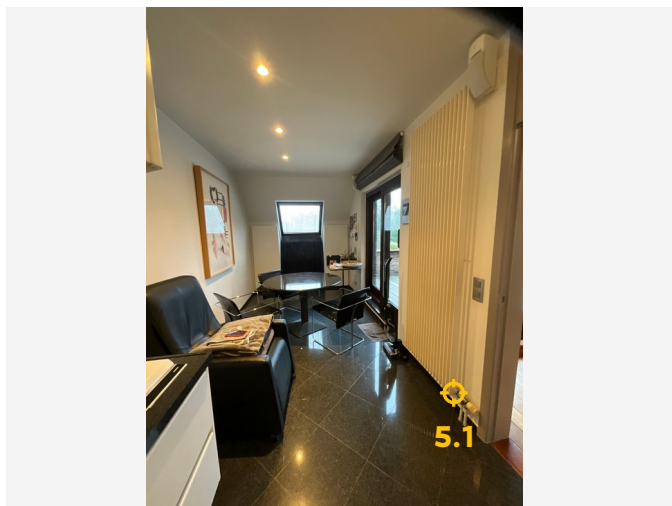
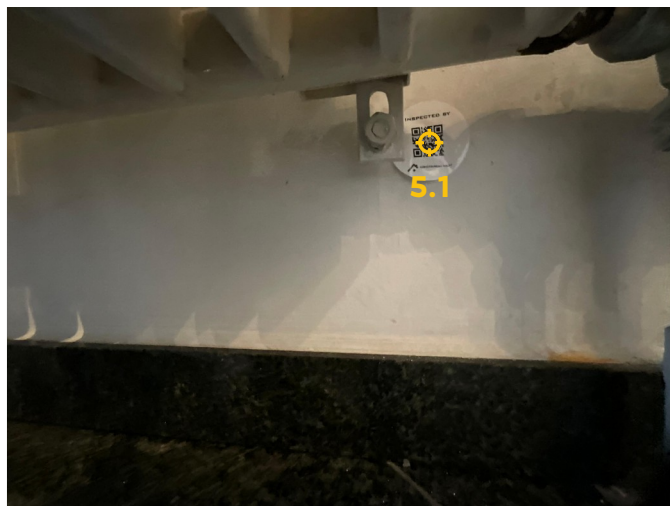
Fiche 5: bepleistering op de muren

Geen asbest

#	Type	Referentie	Resultaat
5.1	Mengmonster	1	Geen asbest

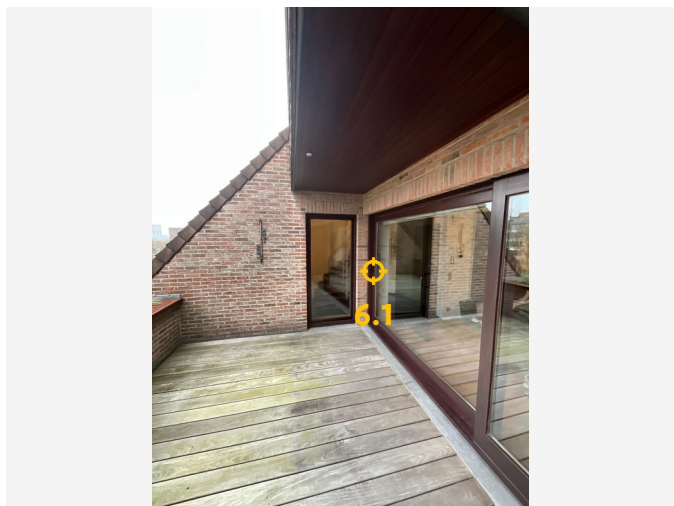
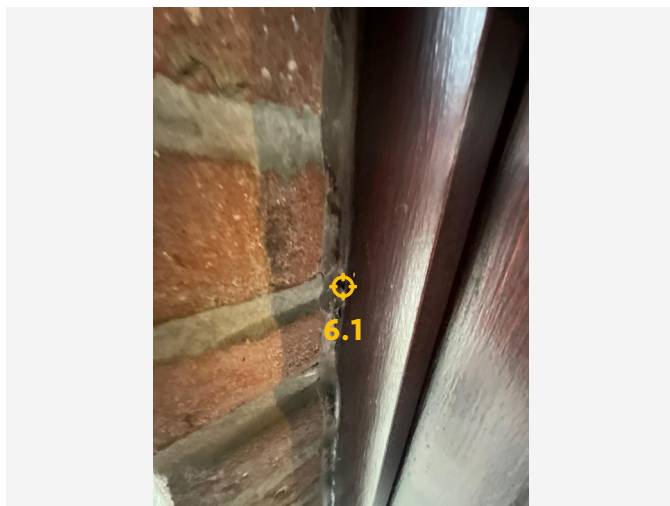
Fiche 6: kit rond vensters buitenkant

Geen asbest

#	Type	Referentie	Resultaat
6.1	Puntmonster	2	Geen asbest
