Asbestinventarisatetest

Grote Markt 45, 9100 Sint-Niklaas

Attestnummer : 20250701-000062.000

Zone 1: Hoofdgebouw

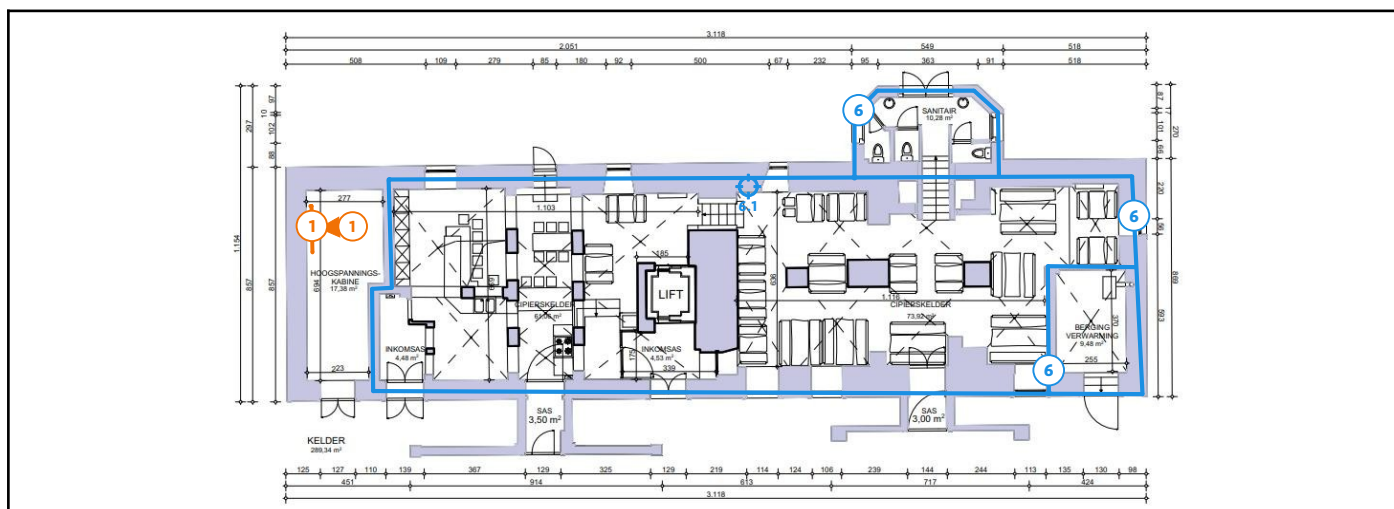
Plan 1.1: Ciperage kelder

Beschrijving	Type	Actie
1. Koker	Asbestmateriaal	Verwijderen
6. Pleisterwerk muren	Geen asbest	-
6.1 Code: MM01	Mengmonster	-

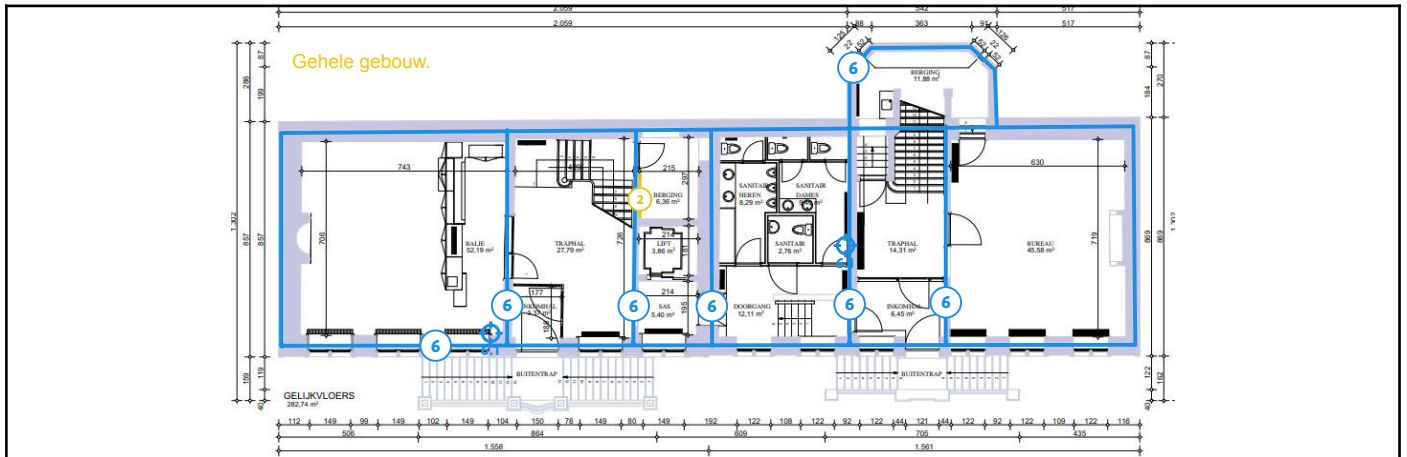
Plan 1.3: Cipierage gelijkvloers

Beschrijving	Type	Actie
2. Bakeliet tellerkast	Asbestmateriaal	Zorgvuldig beheren
5. Dichtingen gietijzeren radiatoren	Advies	-
6. Pleisterwerk muren	Geen asbest	-
6.1 Code: MM01	Mengmonster	-

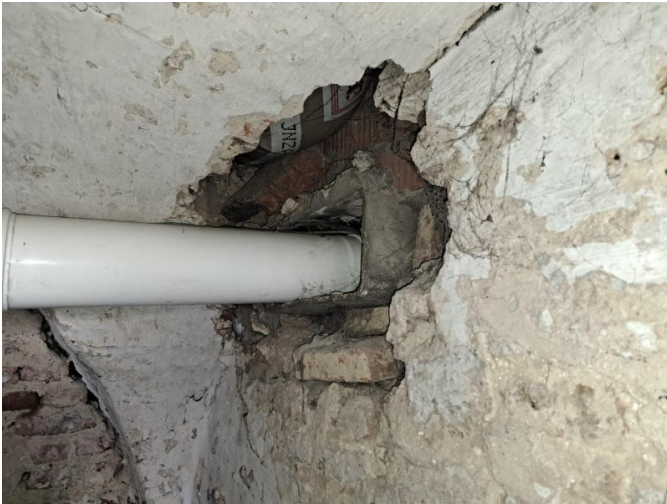
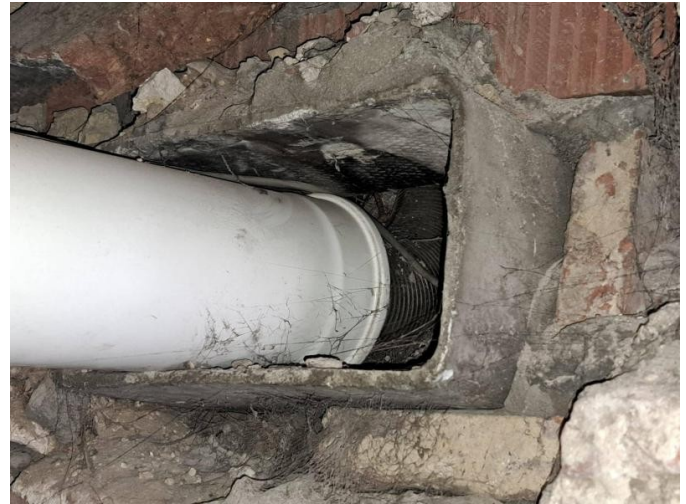
Het asbestmateriaal valt onder de mijlpaal van 2034.

- Eenvoudige handelingen: enkel door erkend asbestverwijderaar
Er werd geen staal genomen van het materiaal, dit met kans op breuk - schade.

Dit type buis bevat meestal asbest.

Vermoedelijk loopt de buis door in een kanaal in de gemetste schouw, dit vereist specifieke bijkomende maatregelen en voldoende expertise om deze buis correct te verwijderen zonder de buis stuk te maken. Bij het verwijderen kan stof voorkomen.

Eindbeoordeling materiaalrisico	Laag materiaalrisico en/of verlaagde kans op vezelvrijgave
---------------------------------	--

Gebondenheid	Categorie 1: hechtgebonden in oorsprong
Asbestsoort (vezeltype)	Crocidoliet aanwezig
Asbestconcentratie	Laag (< 50%)
Afschermingsgraad van het gehele materiaal	Geheel of deels vrij aan de buitenlucht
Toestand van het materiaal	Licht beschadigd, licht verweerd. Intact calciumsilicaatmateriaal of categorie III 'gebondenheid'

Beschrijving	Koker
Omgeving	Buiten
Primaire drager	HVAC infrastructuur en uitrusting
Asbestmateriaal	Rookgaskanaal
Bindmiddel van asbestmateriaal	Cement
Gebondenheid op basis van bindmiddel	Hecht
Hoeveelheid (lengte - omtrek - dikte - aantal)	<ul style="list-style-type: none">• 0,30 m - 15,00 cm - 1,50 cm - 1 stuk
Totaal volume	< 0,001 m ³
Eenvoudig bereikbaar	Ja
Bevestigingswijze	<ul style="list-style-type: none">• Geklemd• Verlijmd, ingegoten, versmeerd
Identificatiemethode	Vaststelling zonder monsternamen
Destructieve handeling voor identificatie	Nee
Opmerking	Deze oppervlakte werd niet gemeten, maar geschat op basis van een benadering voor alle aanwezige rookgaskanalen. Deze schatting mag niet worden gebruikt als maatstaf voor heffingen.

Verwijderen

- Zorg voor een veilig beheer. Vermijd het beschadigen van het asbestmateriaal. Controleer de toestand jaarlijks op wijzigingen.
- Voer bijkomende staalname(s) uit.

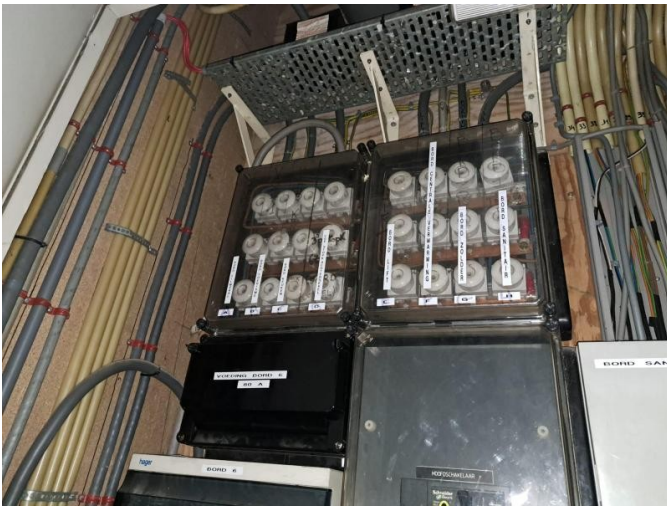
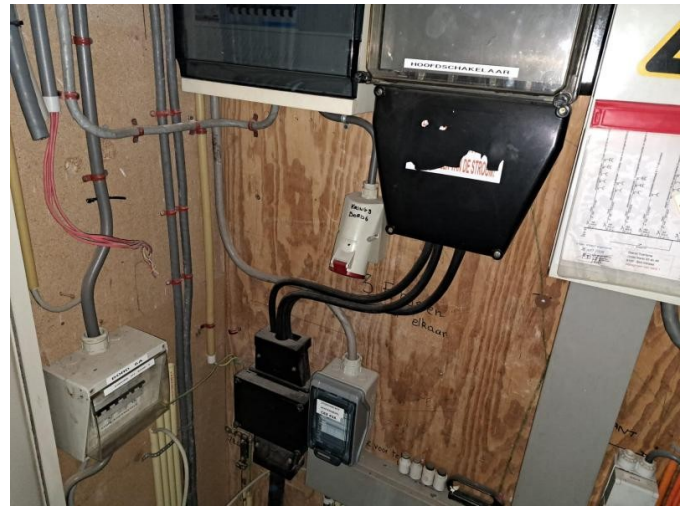
Het asbestmateriaal valt onder de mijlpaal van 2040.

Eindbeoordeling materiaalrisico	Laag materiaalrisico en/of verlaagde kans op vezelvrijgave
---------------------------------	--

Gebondenheid	Categorie 1: hechtgebonden in oorsprong
Asbestsoort (vezeltype)	Crocidoliet aanwezig
Asbestconcentratie	Laag (< 50%)
Afschermingsgraad van het gehele materiaal	Geheel of deels (ook) vrij aan de binnenlucht
Toestand van het materiaal	Onbeschadigd, niet verweerd

Beschrijving	Bakeliet tellerkast
Omgeving	Binnen
Primaire drager	Communicatie en elektrische infrastructuur en uitrusting
Asbestmateriaal	Plaat, paneel, tablet - Type Bakeliet
Bindmiddel van asbestmateriaal	Kunststof of -hars
Gebondenheid op basis van bindmiddel	Hecht
Hoeveelheid (oppervlakte - dikte - aantal)	<ul style="list-style-type: none">• 0,70 m² - 0,50 cm - 1 stuk
Totaal volume	0,004 m ³
Eenvoudig bereikbaar	Ja
Bevestigingswijze	<ul style="list-style-type: none">• Geschroefd
Identificatiemethode	Vaststelling zonder monsternamen
Destructieve handeling voor identificatie	Nee
Opmerking	<p>Deze oppervlakte werd niet gemeten, maar geschat op basis van een benadering van de aanwezige tellerkast. Deze schatting mag niet worden gebruikt als maatstaf voor heffingen. Als deskundigen hebben wij vastgesteld dat het materiaal daadwerkelijk bakeliet betreft en geen harde pvc. Bakeliet wordt door ons beschouwd als een asbestverdachte toepassing, aangezien het in veel gevallen asbesthoudend is. We hebben geen staalname uitgevoerd om de functionaliteit van de tellerkast niet in gevaar te brengen. Daarnaast is staalname verboden, aangezien de tellerkast eigendom is van de nutsvoorzieningsmaatschappij.</p>

Zorgvuldig beheren

- Zorg voor een veilig beheer. Vermijd het beschadigen van het asbestmateriaal. Controleer de toestand jaarlijks op wijzigingen.
- Voer bijkomende staalname(s) uit.

- Eenvoudige handelingen: mag via doe-het-zelf of door werknemer(s) met opleidingsattest eenvoudige handelingen
Deze toepassing mag volgens de huidige wetgeving worden verwijderd via eenvoudige handelingen. Aangezien deze toepassing echter eigendom is van de nutsvoorzieningsmaatschappij, mag deze uitsluitend worden verwijderd door hen of door een door hen aangestelde onderaannemer die beschikt over de nodige attesten en opleidingen. Daarom wordt hier verwezen naar de methode van een erkende verwijderaar, maar in feite dient dit via de nutsvoorzieningsmaatschappij te verlopen.

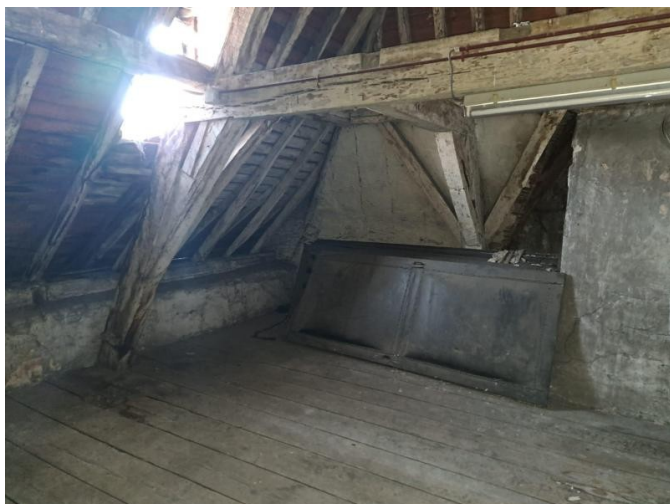
Er zijn geen asbestverdachte materialen vastgesteld binnen deze constructie.

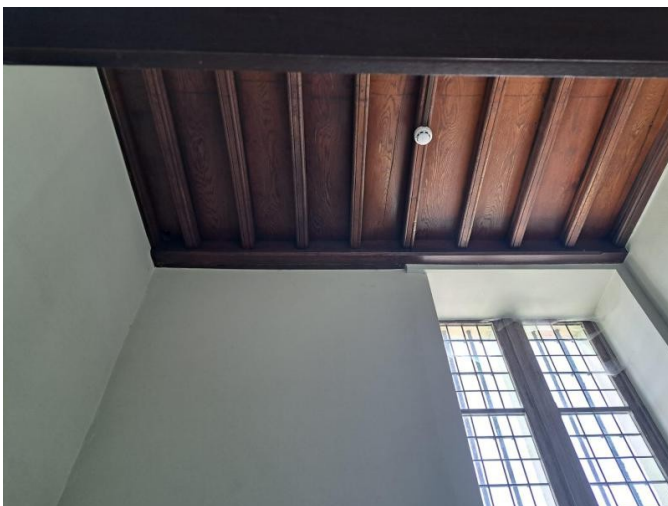
De plafonds zijn gemaakt van niet-asbestverdachte materialen (bijvoorbeeld laminaat, gyproc, ...), deze toepassingen zijn niet asbestverdacht. We hebben echter niet kunnen vaststellen of er mogelijk asbestverdachte of asbesthoudende materialen achter deze toepassingen aanwezig zijn. Bij renovatie of sloop is het aangeraden om een destructief onderzoek te laten uitvoeren van deze toepassingen.

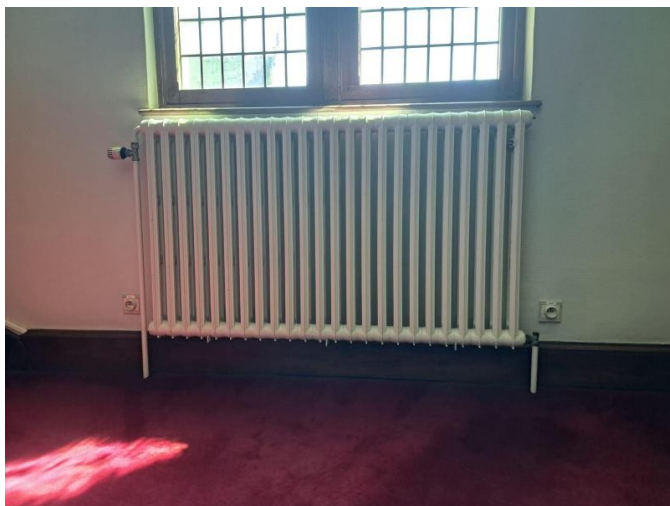
Tijdens onze inspectie trokken de gietijzeren radiatoren onze aandacht. Deze radiatoren bevatten vaak pakkingen die mogelijk asbestverdacht of asbesthoudend zijn. Omdat wij geen destructieve methoden mogen toepassen, hebben we visueel aan de buitenzijde geen pakkingen kunnen vaststellen. Bij renovatie of sloop is een destructief onderzoek naar deze radiatoren echter noodzakelijk, aangezien de kans groot is dat ze asbesthoudende pakkingen bevatten.

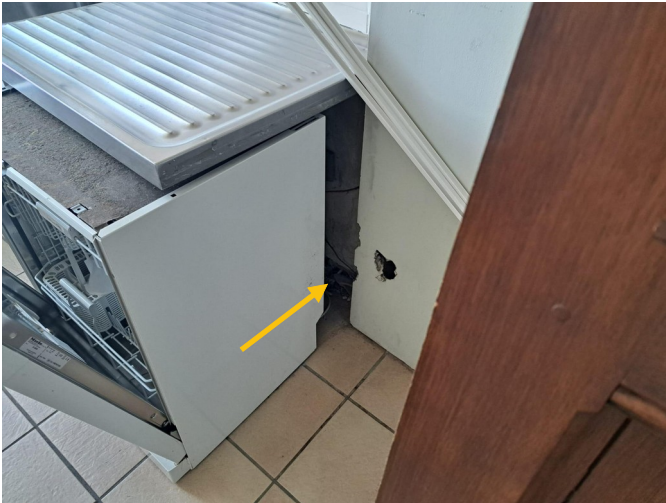
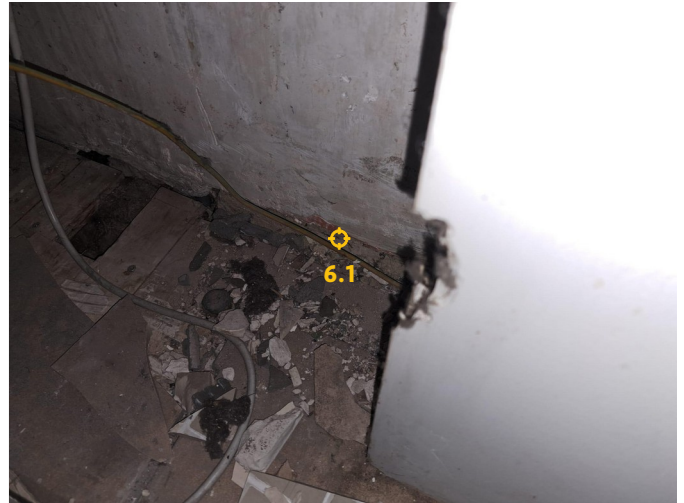
Fiche 6: Pleisterwerk muren

Geen asbest

#	Type	Referentie	Resultaat
6.1	Mengmonster	MM01	Geen asbest
