BEKNOPTE DIAGNOSE + RAMING

CIPERAGE EN PROCHIEHUIS

Ciperage en Prochiehuis

Grote markt 45-46 . 9100 Sint-Niklaas

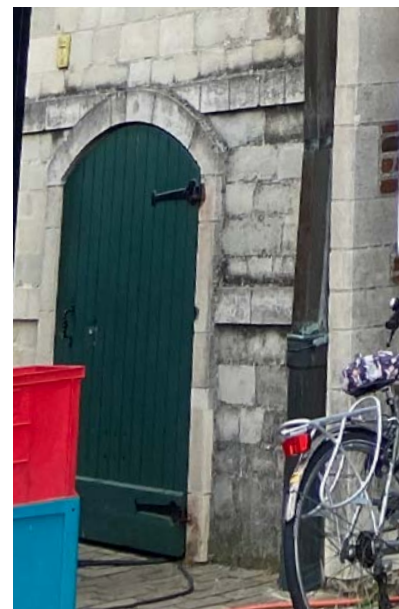
Afb. 6. Schrijnwerk: gebrekkig hout

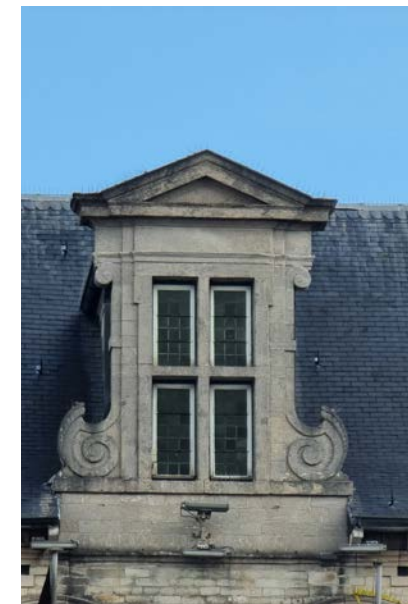
Afb. 8. Schrijnwerk: gebrekkig hout

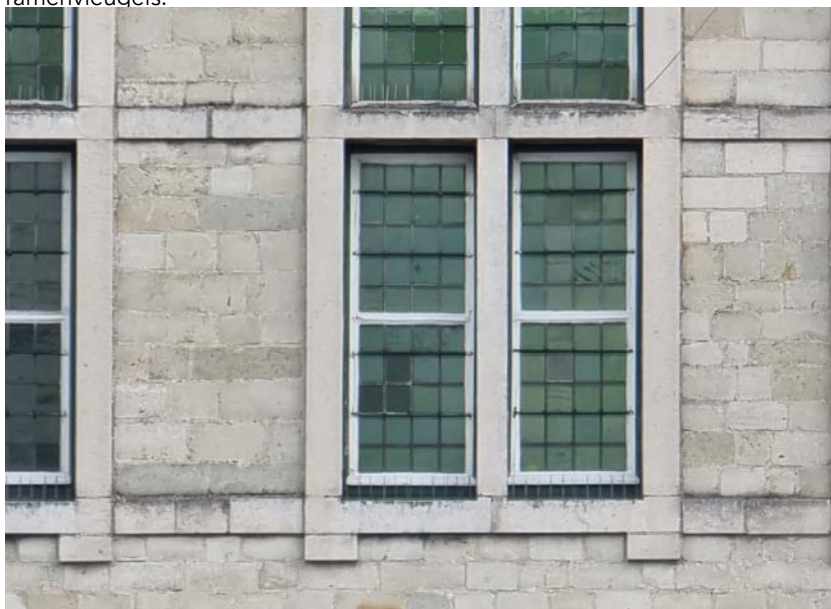
Afb. 7. Schrijnwerk: afbladderende schilderslaag

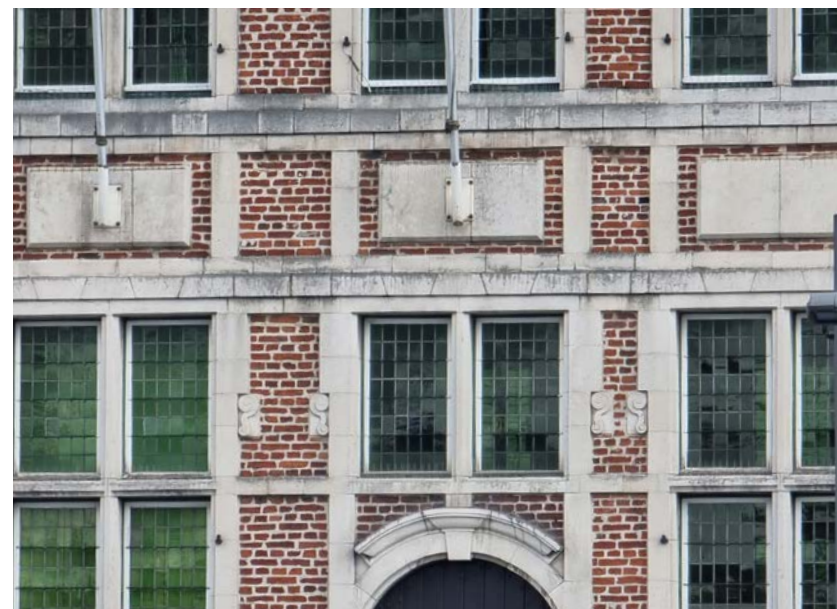
Afb. 9. Prochiehuis: vervuild metselwerk en zandsteen

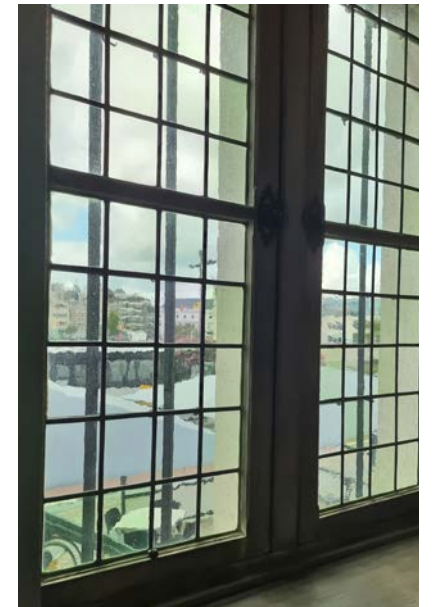
Afb. 13. Zijgevel Ciperage

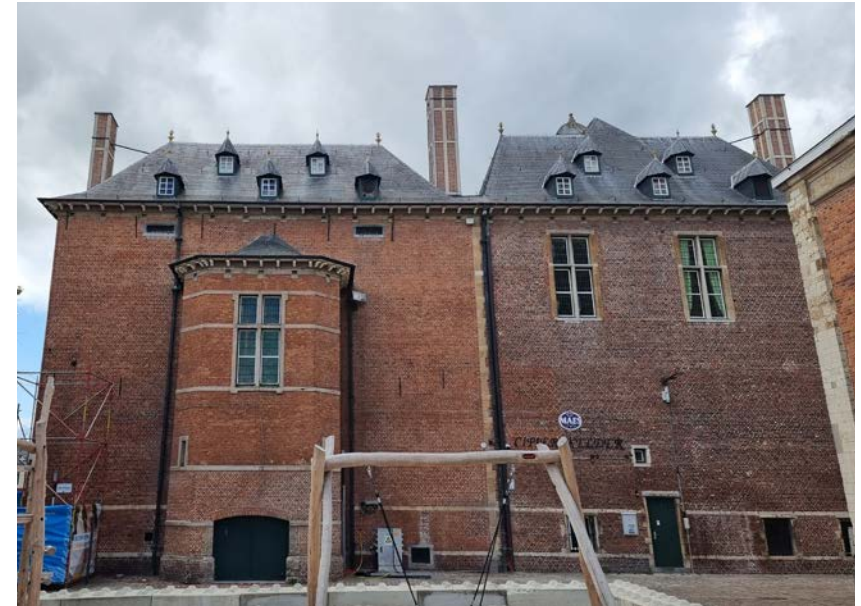
De achtergevel van de Ciperage en het Prochiehuis bevinden zich bouwfysisch in een matige staat. Het baksteenmetselwerk is licht vervuild en is verkleurd langs de regenwaterafvoer als gevolg van vocht. De natuurstenen omlijsting en baksteen onder de bandvormige raamopeningen in de achtergevel van de Ciperage is sterk vervuild met duivenuitwerpselen. De baksteen t.h.v. de onderbouw vertoont sporen van vocht in de vorm witte uitbloeiing. Het voegwerk is plaatselijk verdwenen (uitgespoeld) en moeten worden bijgewerkt. Net zoals het metselwerk van de zijgevel van het Prochiehuis vertoont de achtergevel kasporen en restanten van het voormalig aanwezige pleisterwerk. Dit pleisterwerk is tesamen met het pleisterwerk van de zijgevels verwijderd. Het beperkt aanwezige schrijnwerk in de achtergevels bevindt zich in dezelfde staat als het schrijnwerk in de voorgevels en heeft dezelfde datering als dat in de voorgevels.

Afb. 20. Achtergevel Ciperage (links) en Prochiehuis (rechts)

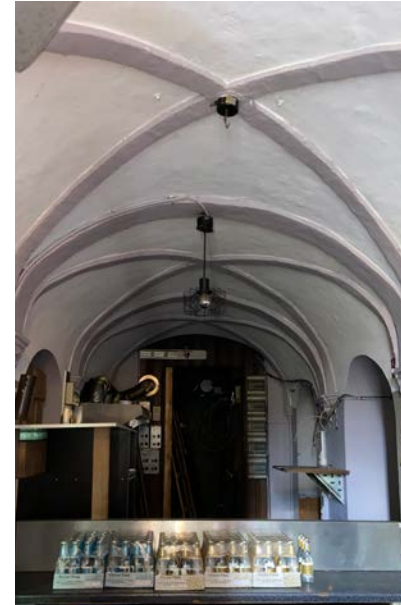
Afb. 39. Kelder onder Ciperage

In de kelder onder de Ciperage is het bakstenen metselwerk zichtbaar maar vertoont het kassporen en restanten van pleisterwerk. Het metselwerk bevindt zich in een slechte staat door het weggakken van de bepleistering, wat niet ten goede komt aan de samenhang van de structuur. Daarnaast is het metselwerk aangetast door vocht. Deze schade komt voor in de vorm van verkleuring van het metselwerk en de vloertegels zijn vuil. Onder het Prochuis is het de aanwezigheid van vocht zichtbaar in de verkleuring van de vloertegels en de muurbepleistering.

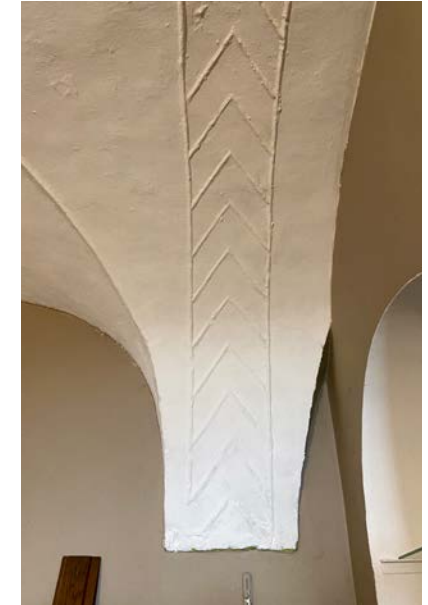
Afb. 40. Kelder onder Ciperage: nieuw metselwerk rond bakstenen zuilen

De vochtschade of uitbloeiingen is verborgen achter nieuw metselwerk, opgetrokken rond de bakstenen zuilen. Daarnaast is het voegwerk op verschillende plaatsen verdwenen waardoor het metselwerk moet worden hervoegd. Verder zijn er lokaal bakstenen verdwenen, waardoor op één plaats de onderliggende houten structuur zichtbaar is. Om te voorkomen dat hier bakstenen uitvallen dienen deze gebreken te worden geconsolideerd/aangevuld. De doorgang tussen de kelder van de Ciperage en het Prochuis bestaat uit slordig afgekapt metselwerk, maar is solide.

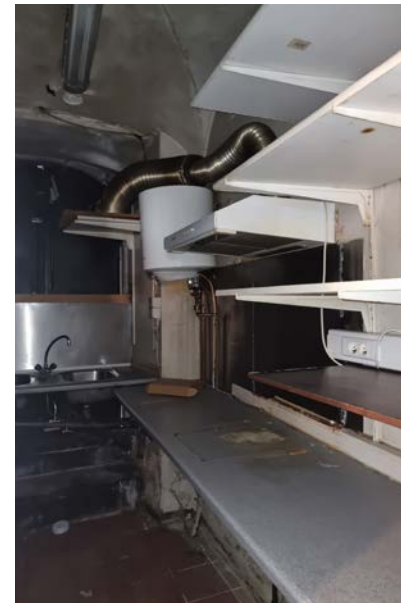
Afb. 41. Kelder onder Ciperage: verdwenen voegwerk

Al deze schadegevallen duiden erop dat het metselwerk in de volledige kelder in zijn geheel moet worden hersteld.

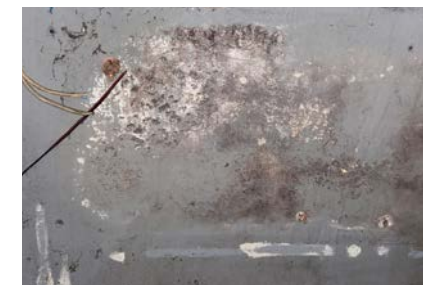
Afb. 43. Kelder onder Ciperage: vochtschade aan metselwerk van zuilen

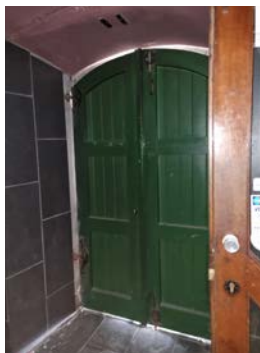
Afb. 44. Kelder onder Ciperage: verdwenen metselwerk legt onderliggende houten structuur bloot

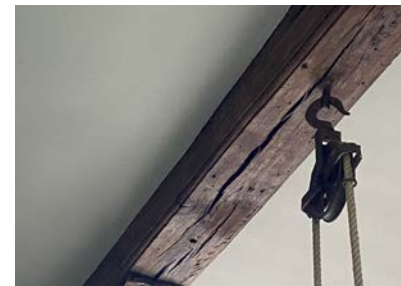
Afb. 81. Door vocht aangetaste houten bebording

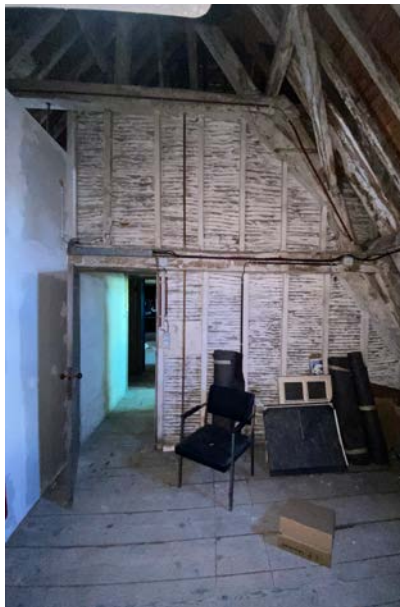
Afb. 88. (Droge) vochtschade uit het verleden aan trekbal

De aanwezige vochtschade lijkt een herinnering aan het verleden al dus de vochtproblematiek lijkt niet langer aanwezig. Deze schade dateert hoogstwaarschijnlijk van voor de restauratiewerken van het dak waarbij de vochtlekken en/of -instroming werden hersteld/zijn weggenomen. Wel dient er ter hoogte van de zwakke punten in de dakstructuur verdere vochtschade te worden uitgesloten door eventueel nodige herstellingswerken uit te voeren.

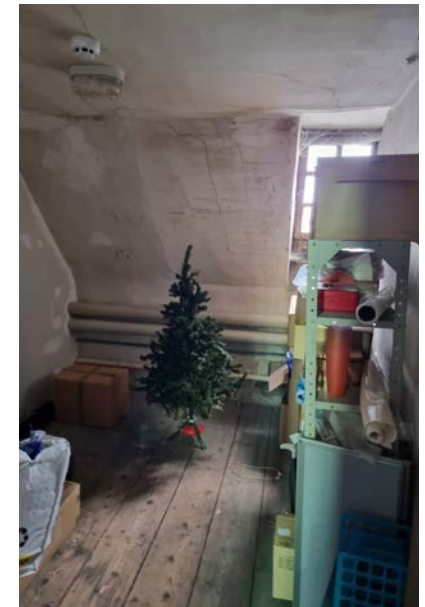
Afb. 97. asbesthoudend onderdak is zichtbaar tussen de houten planken

Op basis van de gebruikte materialen op zolder die in eerste instantie zichtbaar zijn, is het opstellen van een asbestinventaris vereist. Op bepaalde plaatsen kijkt men op het onderdak (aluminium met minerale glasvezels) dat zich bevindt bovenop de planken bebording. Dit materiaal is asbesthoudend en dient te worden verwijderd.
