# Asbestinventarisatetest

Krokussenpad 1, 8301 Knokke-Heist

Attestnummer : 20260409-000203.000

Uitgegeven op : 09.04.2026

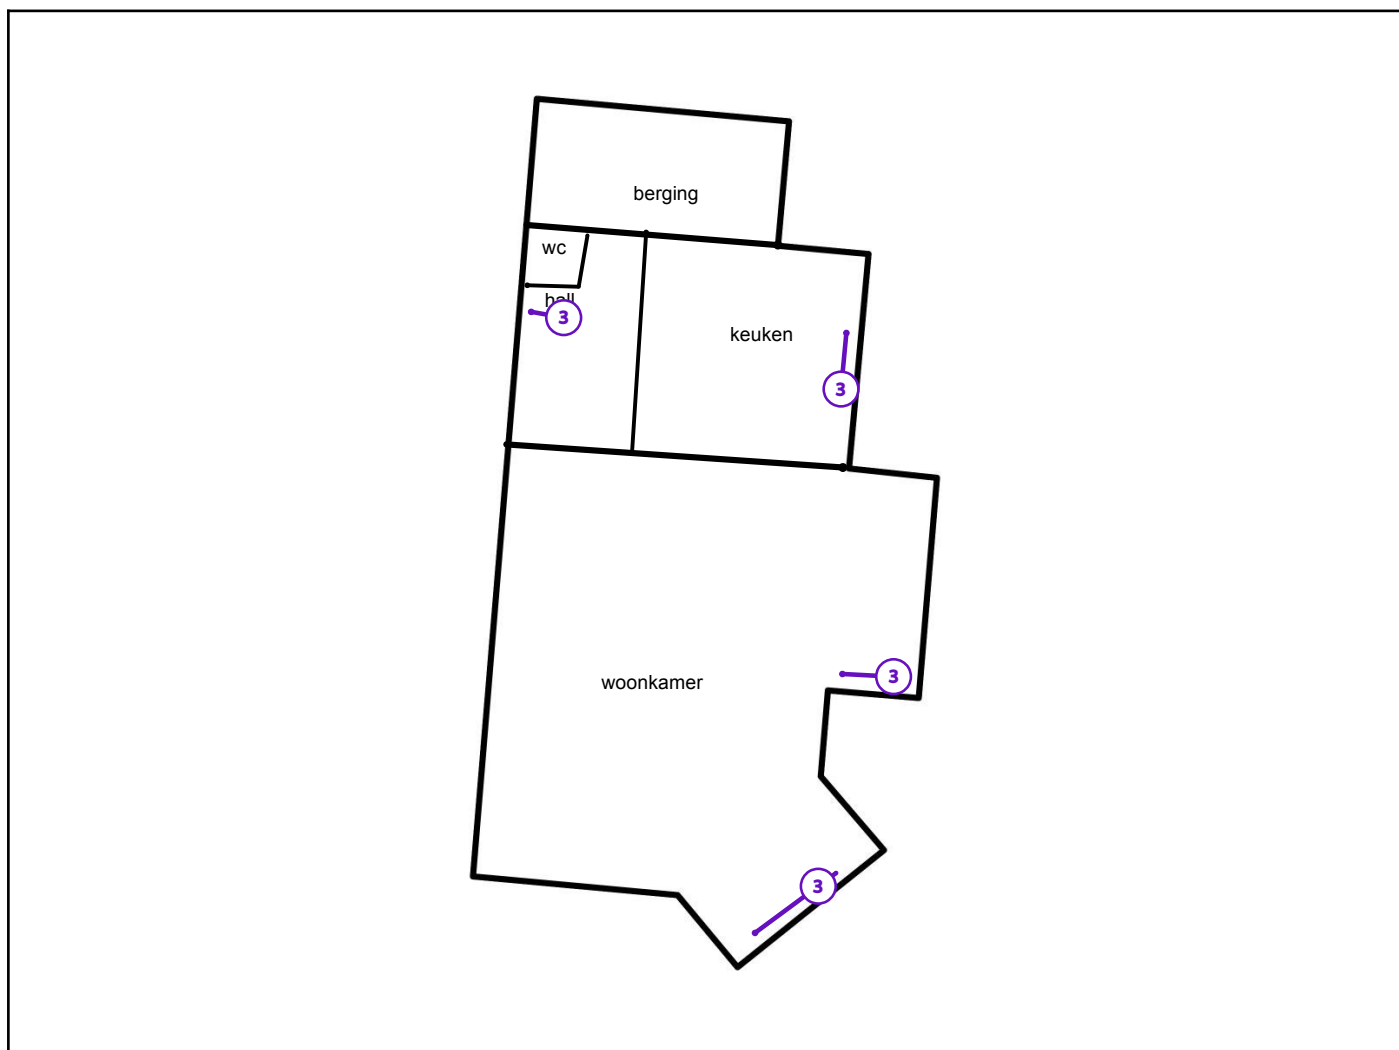
## Plan 1.3: Glv grondplan

Beschrijving	Type	Actie
3. Radiatoren	Advies	-

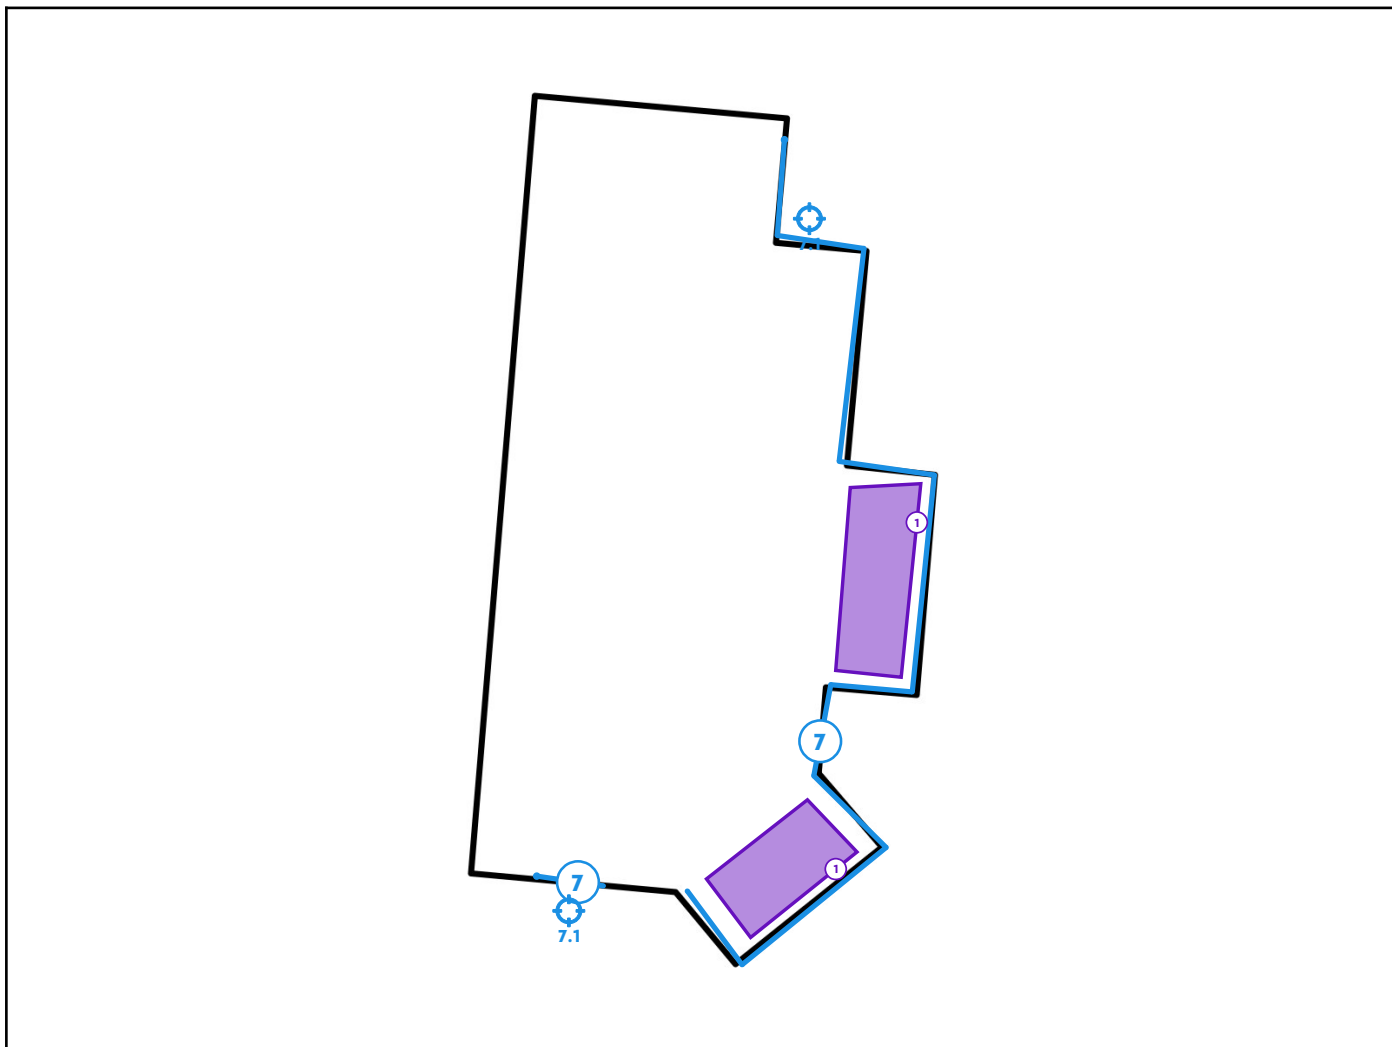
## Plan 1.9: Hoofdgebouw plan

Beschrijving	Type	Actie
1. Onderdak,erkers, niet vast te stellen.	Beperking	-
7. 4 Stopverf Houten ramen (met Staalname)	Geen asbest	-
7.1 Code: 4	Mengmonster	-

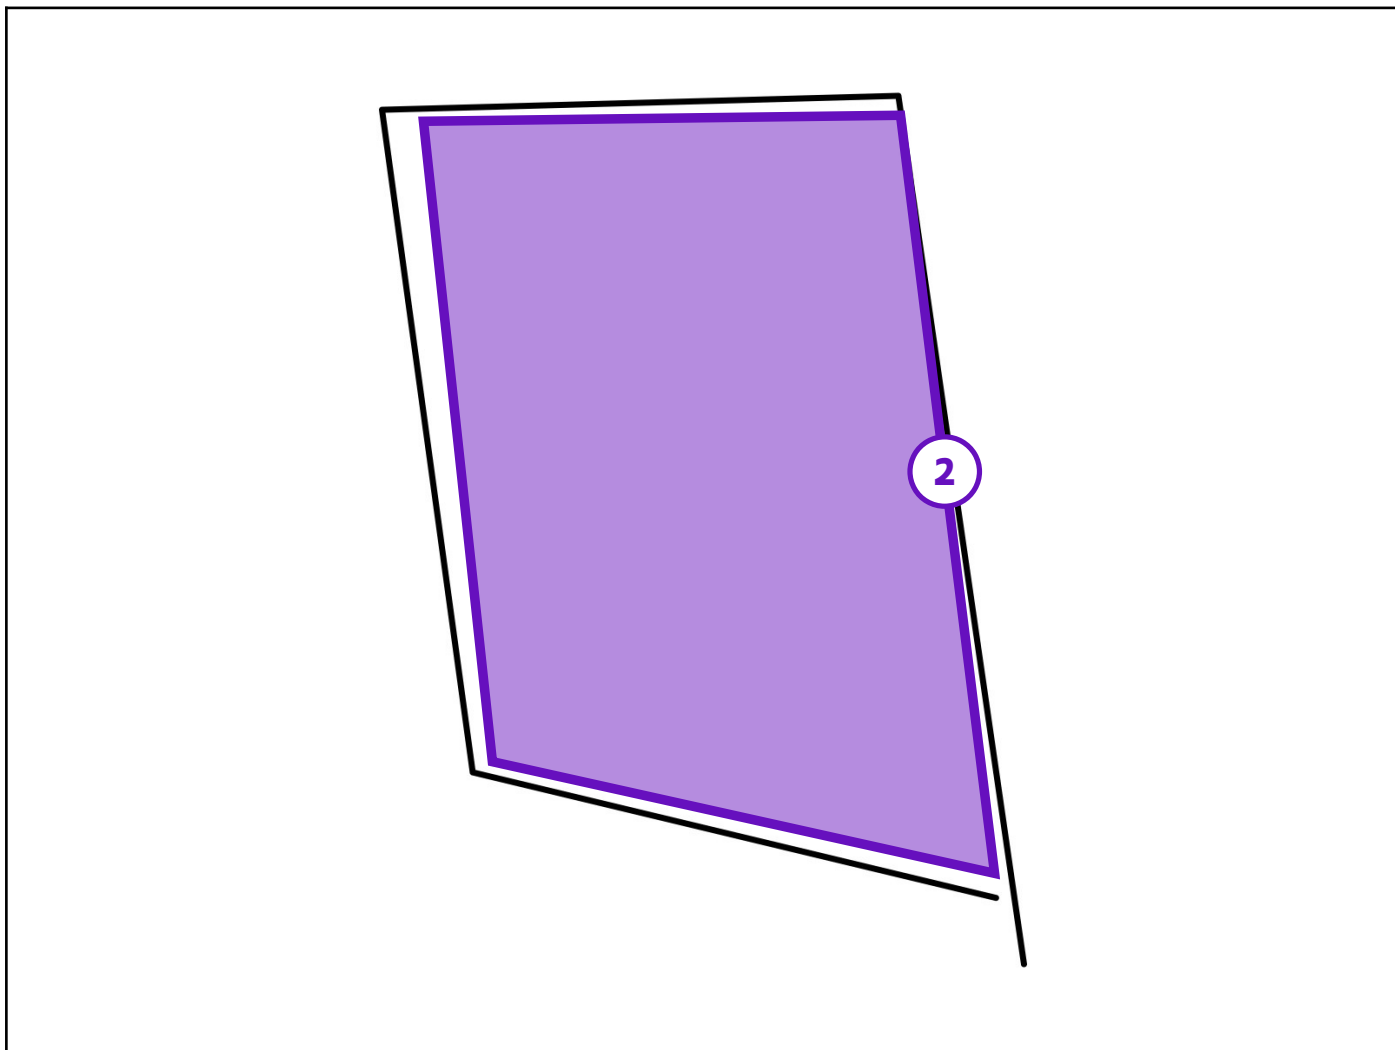
## Plan 2.1: Constructie plan

Beschrijving	Type	Actie
2. Onderdak: niet vast te stellen.	Beperking	-

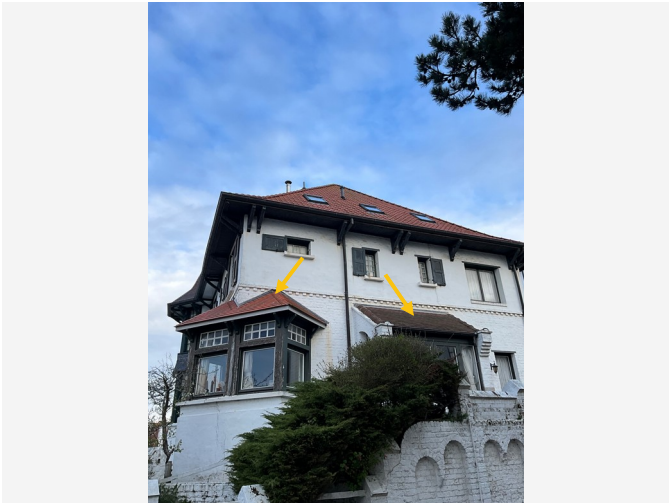
**Reden:** Het onderzoek kan niet uitgevoerd worden binnen de bepalingen van de Welzijnswet

**Uitleg van de asbestdeskundige:** Aanwezigheid onderdak kon niet vastgesteld worden: afgewerkt aan de binnenkant / geen mogelijkheid om op een schadevrije manier een dakpan te tillen, betreft tegelpannen.

Bij werken kan een stelling / hoge ladder geplaatst worden om veilig te inspecteren. (om vb meerdere dakpannen tillen) of door een destructief onderzoek via de binnenkant.

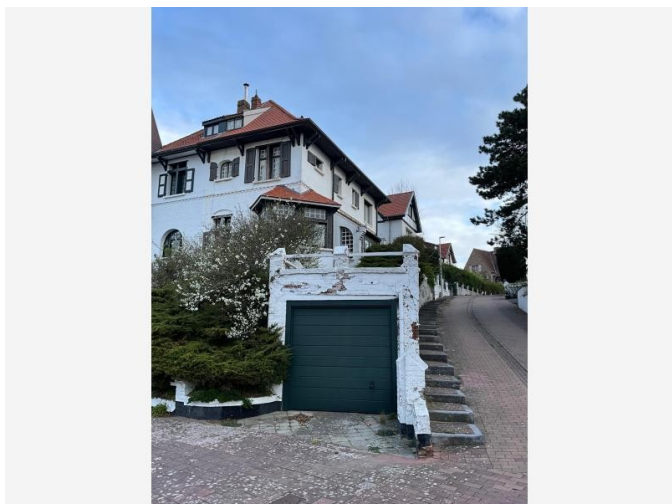
**Reden:** Er is geen volledige risicobeoordeling mogelijk

**Uitleg van de asbestdeskundige:** Aanwezigheid onderdak kon niet vastgesteld worden: beton aan de binnenkant en betontegels als dakbedekking.

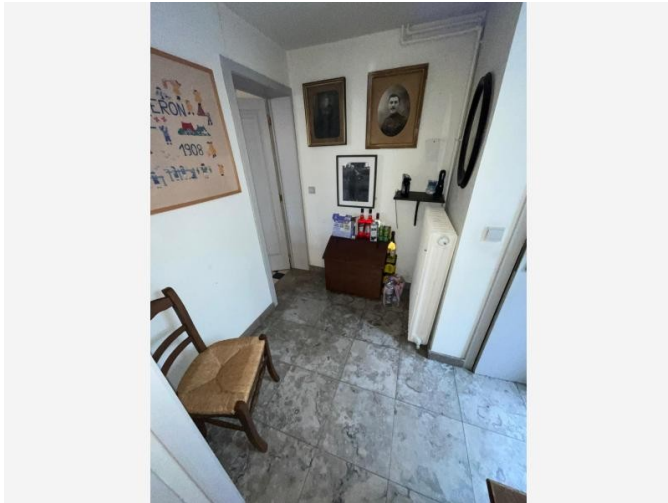
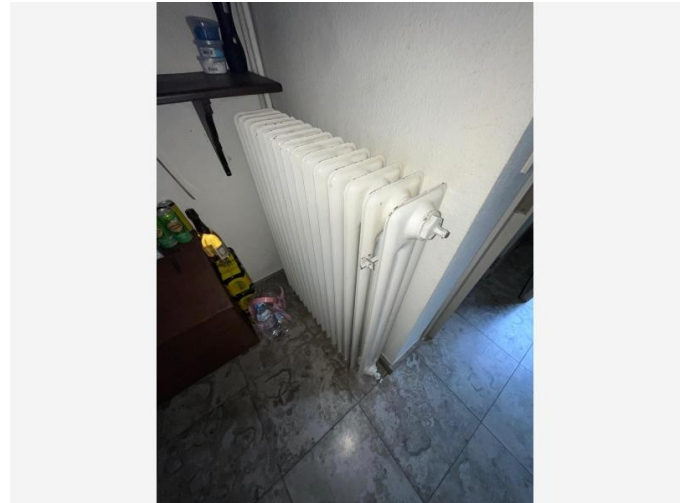
Mogelijks bevinden er zich in de radiatoren asbesthoudende pakkingen. Een monsternamen om dit uit te sluiten wordt verhinderd om destructieve handelingen aan een installatie in gebruik te vermijden.

Er kunnen inwendige asbesthoudende dichtingen aanwezig zijn tussen de lamellen of aan de doppen van de gietijzeren radiatoren.

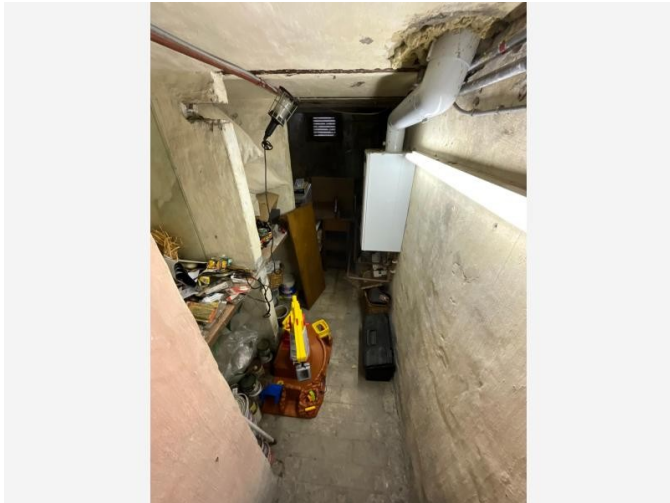
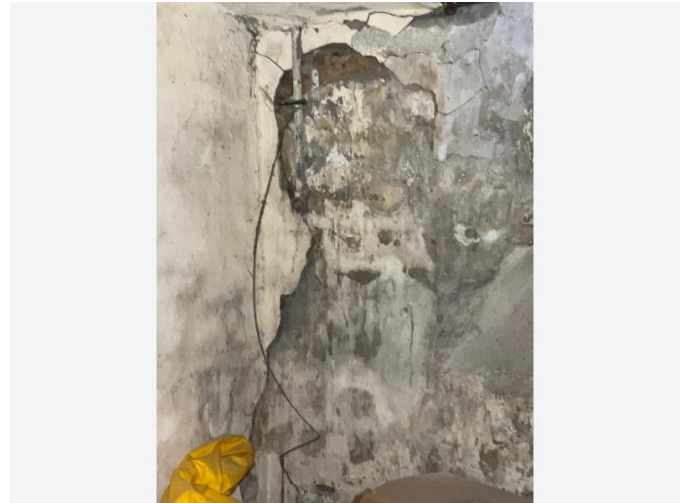
Geen asbest

#	Type	Referentie	Resultaat
4.1	Mengmonster	2	Geen asbest

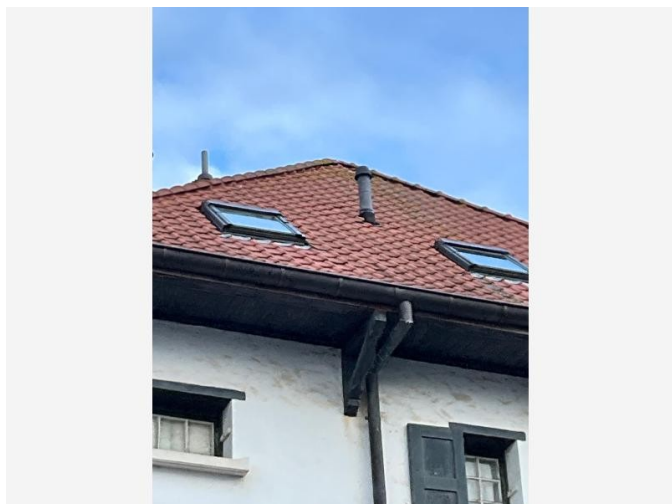
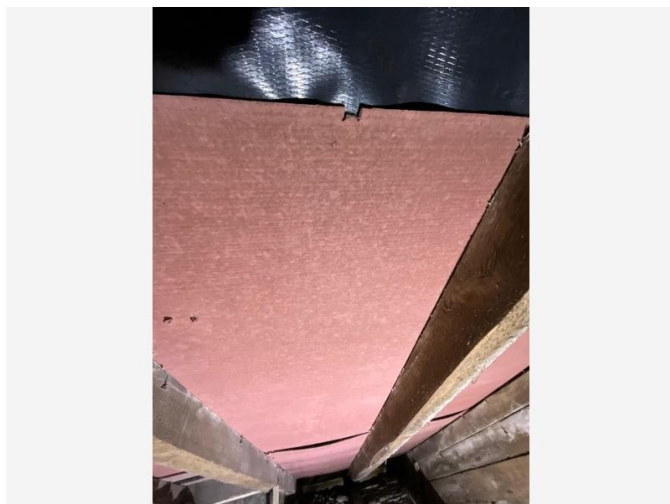
## Fiche 5: 5 Onderdak (met staalname)

Geen asbest

#	Type	Referentie	Resultaat
5.1	Puntmonster	5	Geen asbest

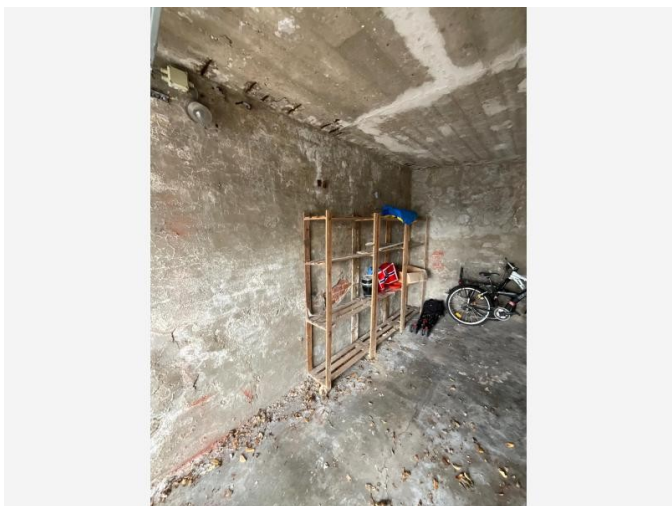
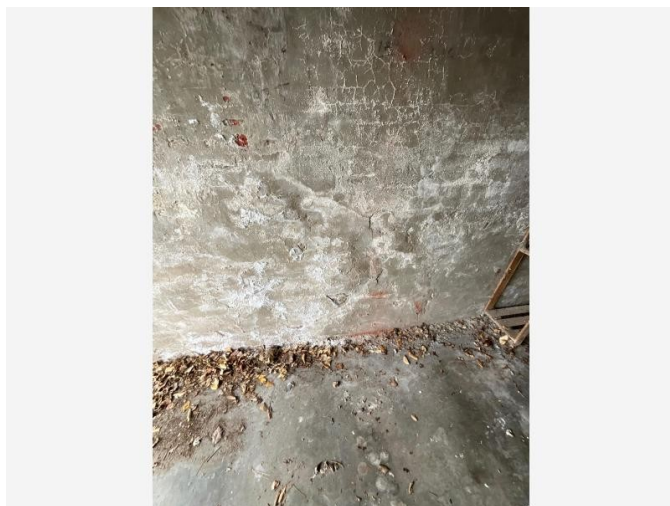
## Fiche 6: 6 Cementen smeerlaag garage

Geen asbest

#	Type	Referentie	Resultaat
6.1	Mengmonster	6	Geen asbest

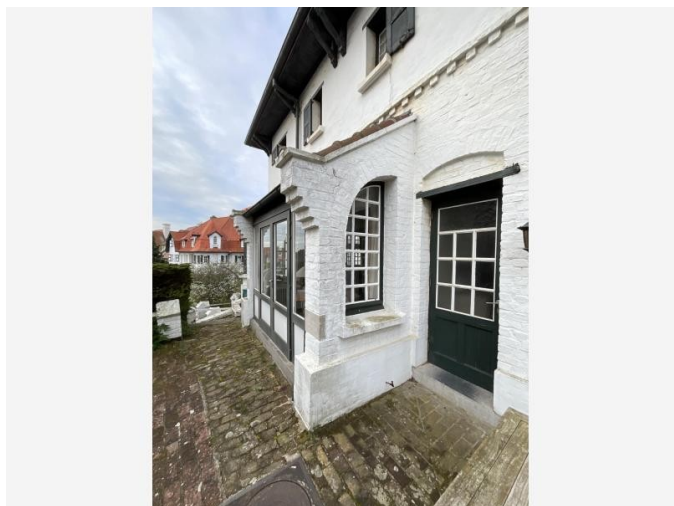
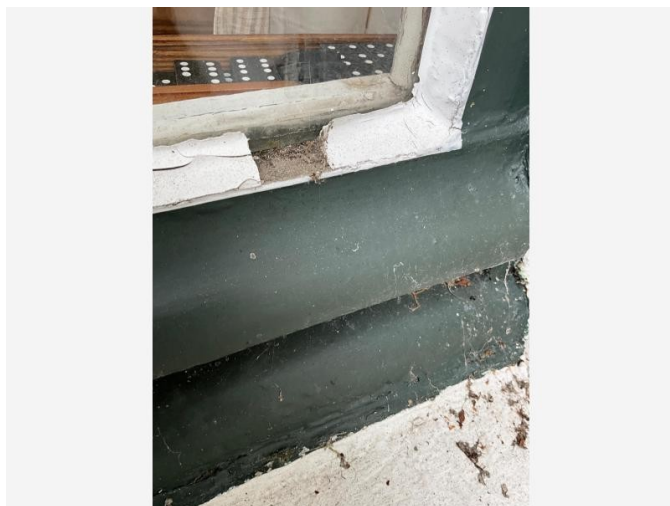
Geen asbest

#	Type	Referentie	Resultaat
7.1	Mengmonster	4	Geen asbest

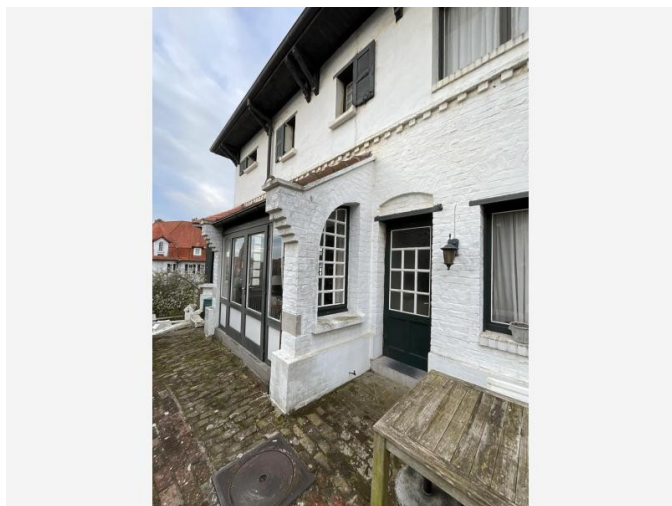
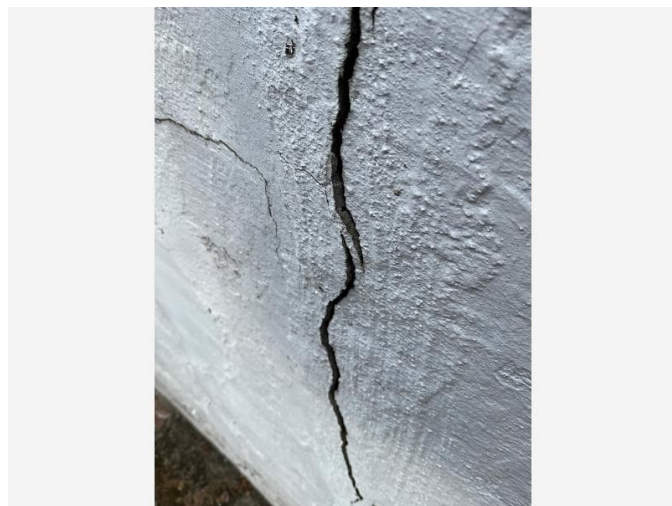
Geen asbest

#	Type	Referentie	Resultaat
8.1	Mengmonster	3	Geen asbest

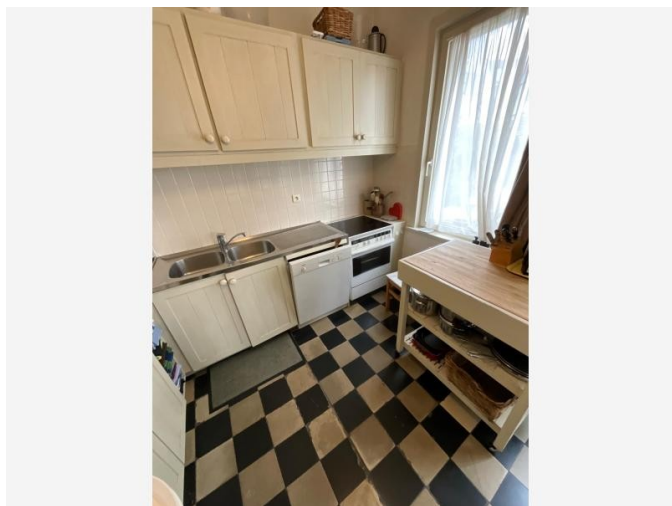
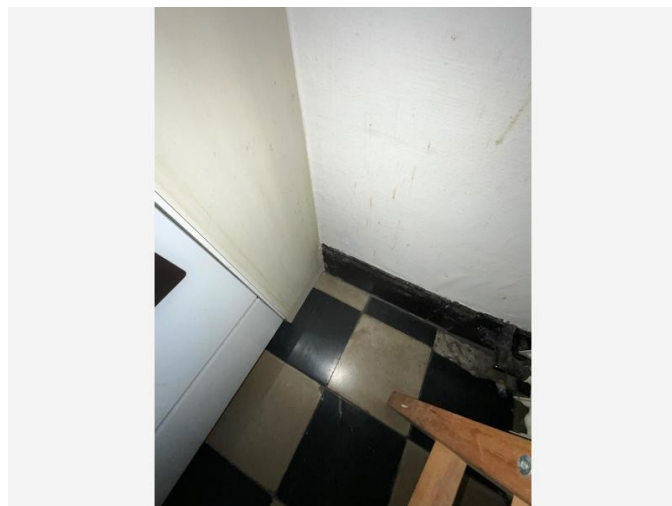
## Fiche 9: 1 Pleister Wand (met enkele valse wanden)

Geen asbest

#	Type	Referentie	Resultaat
9.1	Mengmonster	1	Geen asbest
