Asbestinventarisatetest

Nestor de Tièrestraat 1, 9300 Aalst

Attestnummer : 20250702-000436.000

Niet-asbestveilig

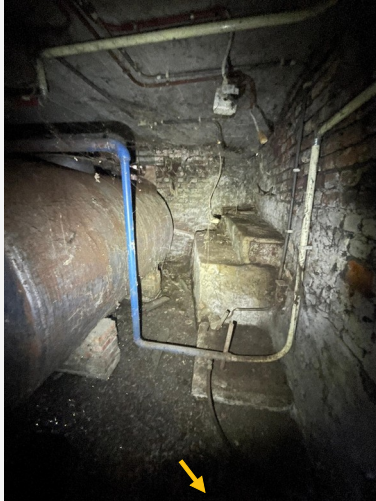
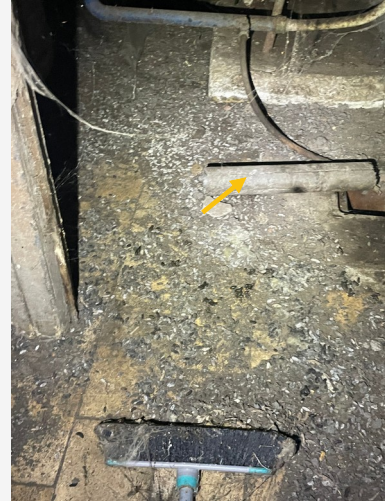
Dringend verwijderen

Beschrijving	afvoerbuïs in asbestcement
Type afvalstof	Betreft stock-voorraad of gedemonteerde asbestmaterialen
Aanwezige resten	Geen resten aanwezig
Omgeving	Binnen
Primaire drager	Vloer
Asbestmaterialen	<ul style="list-style-type: none">• Hemelwaterafvoerkanaal
Bindmiddel van asbestmateriaal	Cement
Gebondenheid op basis van bindmiddel	Hecht
Hoeveelheid (gewicht - aantal)	<ul style="list-style-type: none">• 5,00 kg - 1 stuk
Totaal gewicht	5,00 kg
Eenvoudig bereikbaar	Ja
Identificatiemethode	Vaststelling zonder monstername
Opmerking	aanwezig in kelder onder garage

- Verwijder het asbestafval.

- Eenvoudige handelingen: mag via doe-het-zelf of door werknemer(s) met opleidingsattest eenvoudige handelingen hechtgebonden toepassing

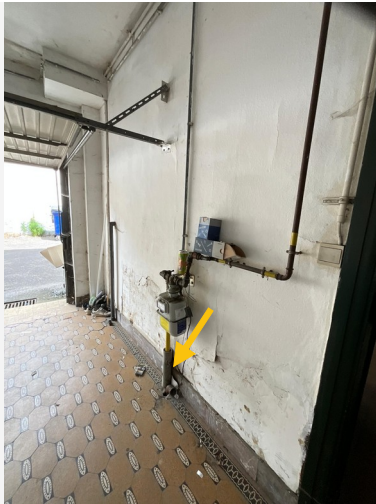
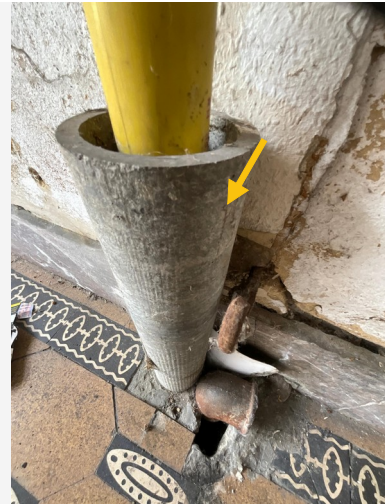
Zorgvuldig beheren

Eindbeoordeling materiaalisico	Laag materiaalisico en/of verlaagde kans op vezelvrijgave
--------------------------------	---

Beschrijving	doorvoerbuis rond gasleiding
Omgeving	Binnen
Primaire drager	Sanitaire infrastructuur en uitrusting (toe- en afvoer)
Asbestmateriaal	Buis, koker, leiding, pijp, doorvoer
Bindmiddel van asbestmateriaal	Cement
Gebondenheid op basis van bindmiddel	Hecht
Hoeveelheid (lengte - omtrek - dikte - aantal)	<ul style="list-style-type: none">• 0,50 m - 20,00 cm - 1,00 cm - 1 stuk
Totaal volume	0,001 m ³
Eenvoudig bereikbaar	Ja
Bevestigingswijze	<ul style="list-style-type: none">• Verlijmd, ingegoten, versmeerd
Identificatiemethode	Vaststelling zonder monsternamen
Destructieve handeling voor identificatie	Nee
Opmerking	aanwezig in garage

- Zorg voor een veilig beheer. Vermijd het beschadigen van het asbestmateriaal. Controleer de toestand jaarlijks op wijzigingen.

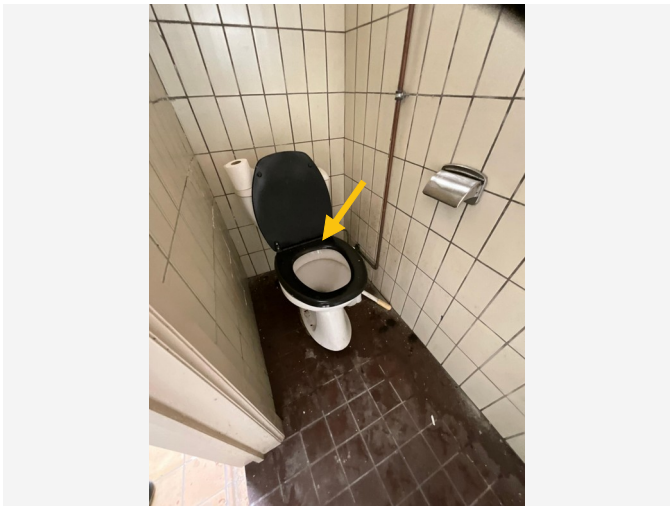
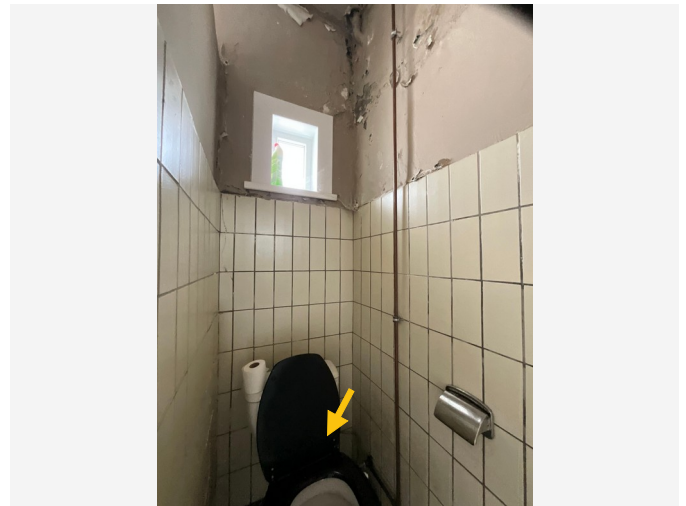
Zorgvuldig beheren

Eindbeoordeling materiaalrisico	Laag materiaalrisico en/of verlaagde kans op vezelvrijgave
Opmerking	er is voor crocidoliet gekozen omdat er geen staal werd genomen. maar veelal is het toch chrysotiel dat wordt aangetroffen in bakeliet voor zover er al asbest aanwezig is in dit bakeliet

Beschrijving	bakeliet schakelaar en toiletbril
Omgeving	Binnen
Primaire drager	Communicatie en elektrische infrastructuur en uitrusting
Asbestmateriaal	Plaat, paneel, tablet - Type Bakeliet
Bindmiddel van asbestmateriaal	Kunststof of -hars
Gebondenheid op basis van bindmiddel	Hecht
Hoeveelheid (oppervlakte - dikte - aantal)	<ul style="list-style-type: none">• 0,10 m² - 0,30 cm - 3 stuks• 0,30 m² - 0,30 cm - 1 stuk
Totaal volume	0,002 m ³
Eenvoudig bereikbaar	Ja
Bevestigingswijze	<ul style="list-style-type: none">• Geschroefd
Identificatiemethode	Vaststelling zonder monsternamen
Destructieve handeling voor identificatie	Nee
Opmerking	<p>bakeliet kan een klein percentage asbest bevatten, enkel via destructieve staalname kan dit uitgewezen worden</p> <p>gezien de non-destructieve aard van deze inventaris kon deze toepassing niet beschadigd worden</p> <p>2 bakeliet schakelaars en toilet bril aanwezig op gelijkvloers</p> <p>op 2 verdiep - 1 bakeliet schakelaar</p>

- Zorg voor een veilig beheer. Vermijd het beschadigen van het asbestmateriaal. Controleer de toestand jaarlijks op wijzigingen.

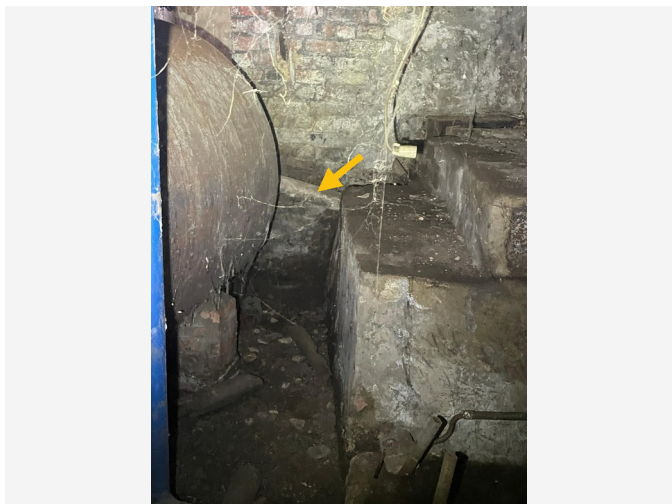
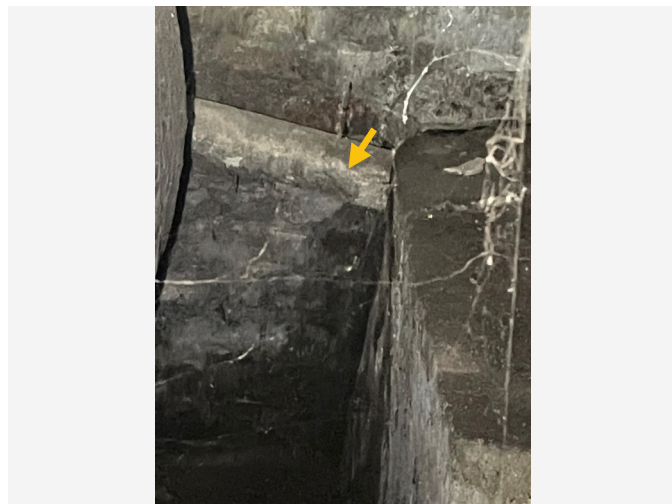
Zorgvuldig beheren

Eindbeoordeling materiaalisico	Laag materiaalisico en/of verlaagde kans op vezelvrijgave
Opmerking	Crodidoliet is een aanname bij gebrek aan staalname. Een staalname kan een andere asbestsoort met zich meebrengen en de risico beoordelig beïnvloeden

Beschrijving	afvoerbuïs in asbestcement
Omgeving	Binnen
Primaire drager	Infrastructuur hemelwater (opvang en afvoer)
Asbestmateriaal	Hemelwaterafvoerkanaal
Bindmiddel van asbestmateriaal	Cement
Gebondenheid op basis van bindmiddel	Hecht
Hoeveelheid (lengte - omtrek - dikte - aantal)	<ul style="list-style-type: none">• 5,00 m - 50,00 cm - 1,00 cm - 1 stuk
Totaal volume	0,025 m ³
Eenvoudig bereikbaar	Ja
Bevestigingswijze	<ul style="list-style-type: none">• Verlijmd, ingegoten, versmeerd• Geschroefd
Identificatiemethode	Vaststelling zonder monstername
Destructieve handeling voor identificatie	Nee
Opmerking	dikte en lengte is een schatting, deze ornamenten hebben geen uniforme dikte aanwezig in kelder onder garage .

- Zorg voor een veilig beheer. Vermijd het beschadigen van het asbestmateriaal. Controleer de toestand jaarlijks op wijzigingen.

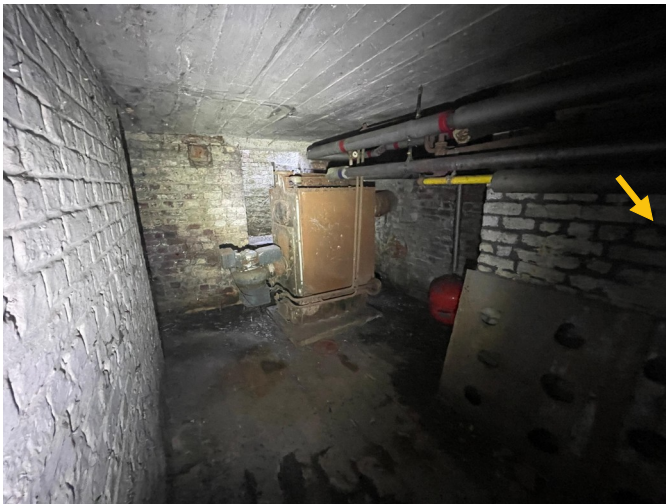
Zorgvuldig beheren

Beschrijving	bakeliet tellerkast en/of zekeringskast
Omgeving	Binnen
Primaire drager	Communicatie en elektrische infrastructuur en uitrusting
Asbestmateriaal	Plaat, paneel, tablet - Type Bakeliet
Bindmiddel van asbestmateriaal	Kunststof of -hars
Gebondenheid op basis van bindmiddel	Hecht
Hoeveelheid (oppervlakte - dikte - aantal)	• 0,30 m ² - 0,30 cm - 1 stuk
Totaal volume	< 0,001 m ³
Eenvoudig bereikbaar	Ja
Bevestigingswijze	• Geschroefd
Identificatiemethode	Vaststelling zonder monstername
Destructieve handeling voor identificatie	Nee
Opmerking	kasten kunnen prive-eigendom zijn maar ook soms behoren aan de nutsmaatschappij bakeliet tellerkast en zekeringskast aanwezig in kelder

- Zorg voor een veilig beheer. Vermijd het beschadigen van het asbestmateriaal. Controleer de toestand jaarlijks op wijzigingen.

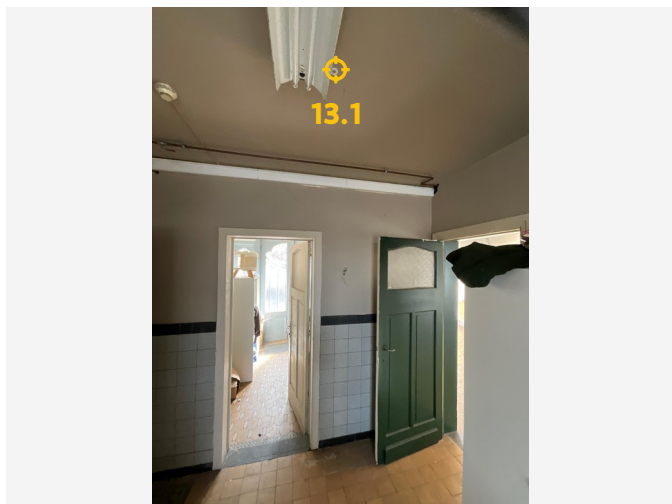
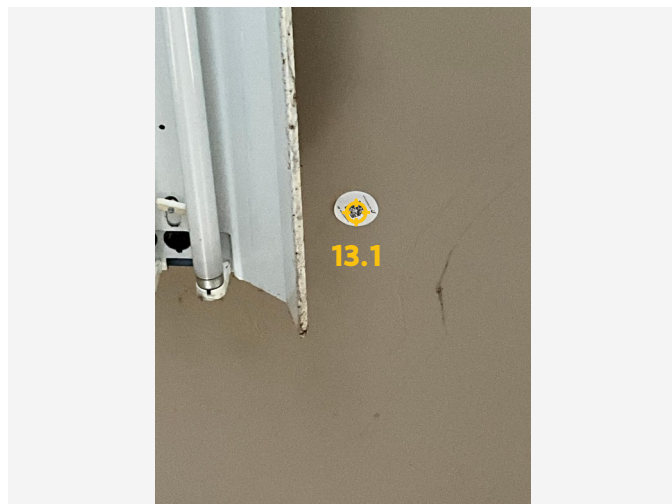
Geen asbest

Beschrijving	beploistering op de plafonds
Omgeving	Binnen
Primaire drager	Plafond
Bindmiddel van materiaal	Gips - kalk
Gebondenheid op basis van bindmiddel	Niet-hechtgebonden
Hoeveelheid (oppervlakte - dikte - aantal)	• 160,00 m ² - 1,50 cm - 1 stuk
Totaal volume	2,40 m ³
Identificatiemethode	Vaststelling met monsternamen
Destructieve handeling voor identificatie	Nee
Opmerking	<p>Deze oppervlakte is een berekende schatting. Er worden geen rechten verleend aan deze oppervlakten. De dikte is een schatting die voorkomt uit de monsterplaatsen en is daarom niet altijd representatief.</p> <p>bemonsterd in keuken, traphal, gang, stookplaats/garage</p>
