# Asbestinventarisatetest

Vrijheidstraat 37, 9300 Aalst  
Gemeenschappelijke delen

Attestnummer : 20250701-000442.000

Uitgegeven op : 01.07.2025

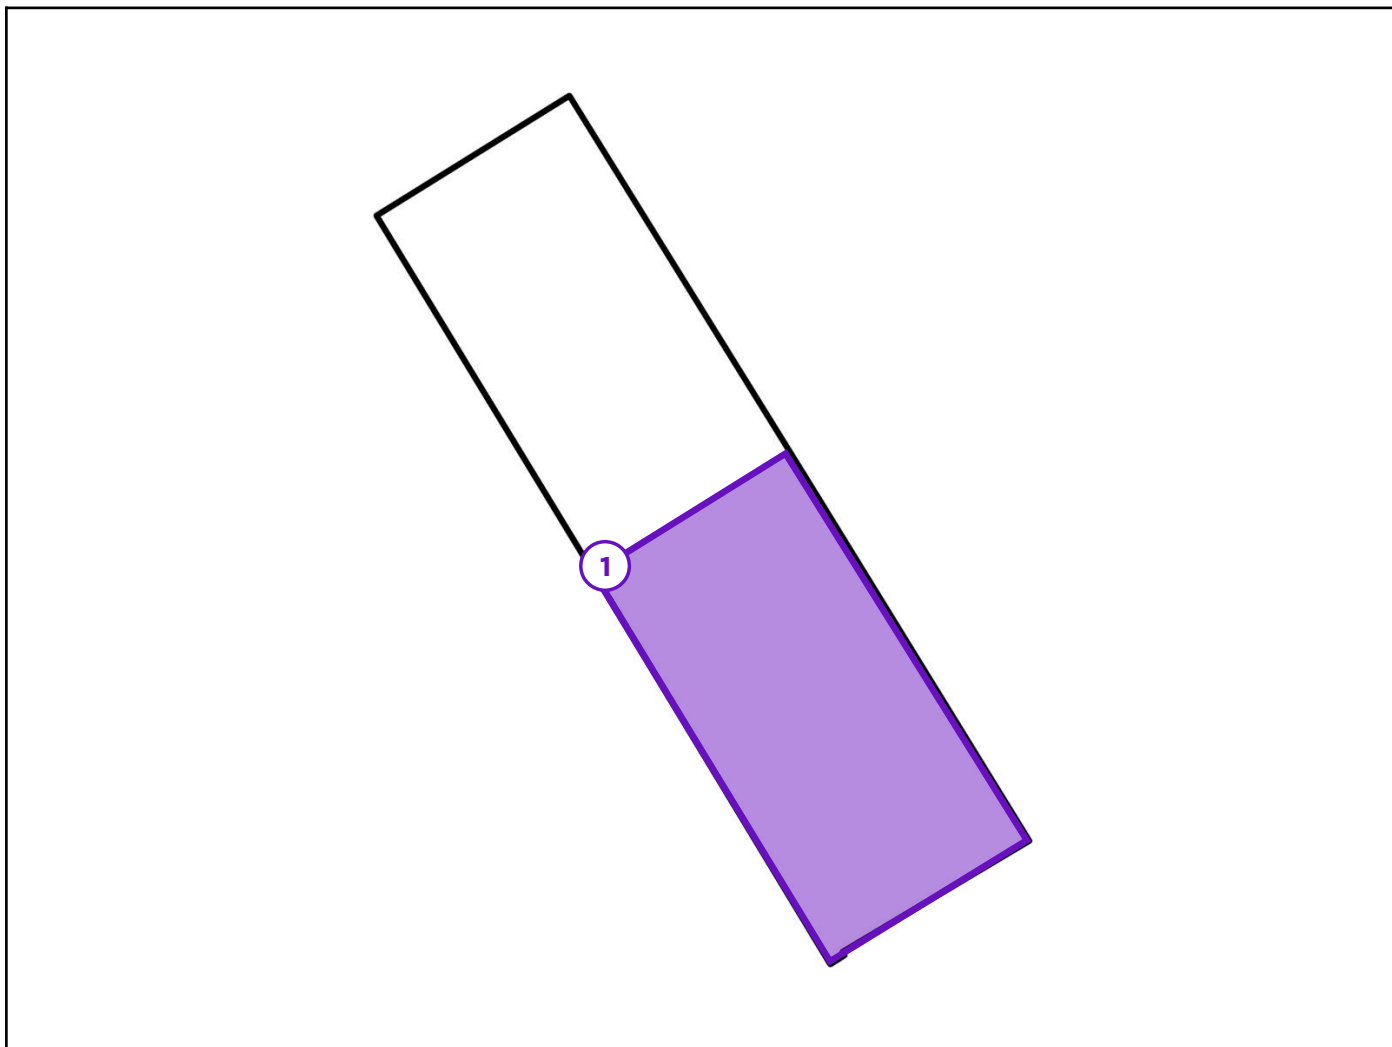
## Plan 1.1: onderdak

Beschrijving	Type	Actie
1. dak/onderdak	Beperking	-

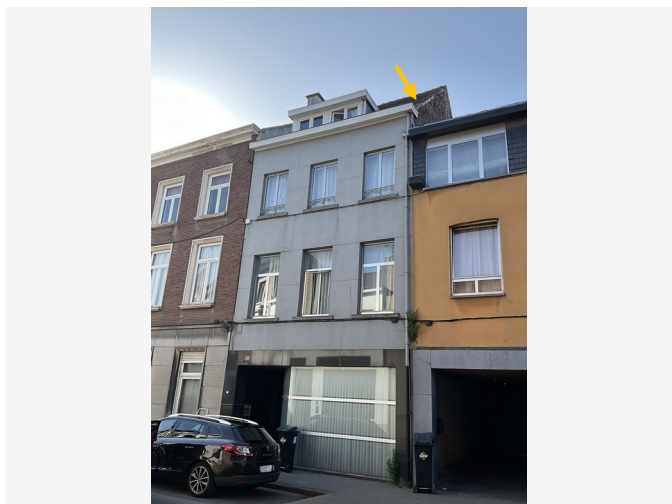
*Situeringfoto*

**Reden:** Het te onderzoeken materiaal situeert zich hoger dan 3,50 m te rekenen vanaf een veilige ondergrond

**Uitleg van de asbestdeskundige:** dak te hoog voor inspectie (3 verdiepingen)

onduidelijk of er zich nog een onderdak of andere toepassingen bevinden onder de dakpannen

onduidelijk welke dakbedekking het betreft op het hoger gelegen plat dak aan de dakkapel

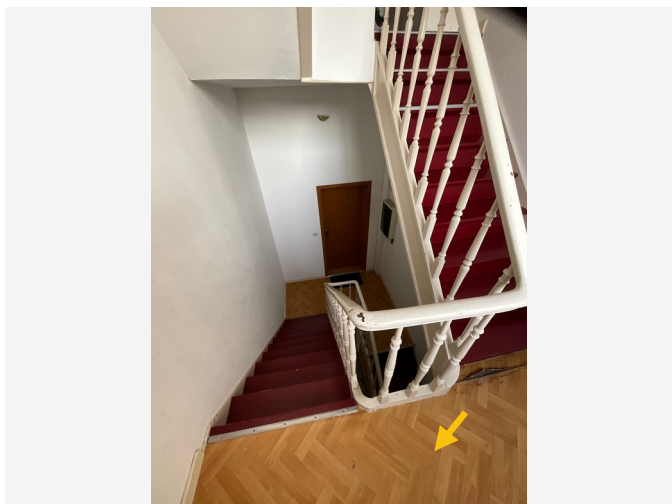
Vrije foto

flexibel vloerzeil bevat geen asbest

de deskundige kan geen uitspraak doen over nog eventueel onderliggende toepassingen, dit kan enkel via verder destructief uitgewezen worden

aanwezig in traphal op 1e en 2e verdieping - 8m<sup>2</sup>

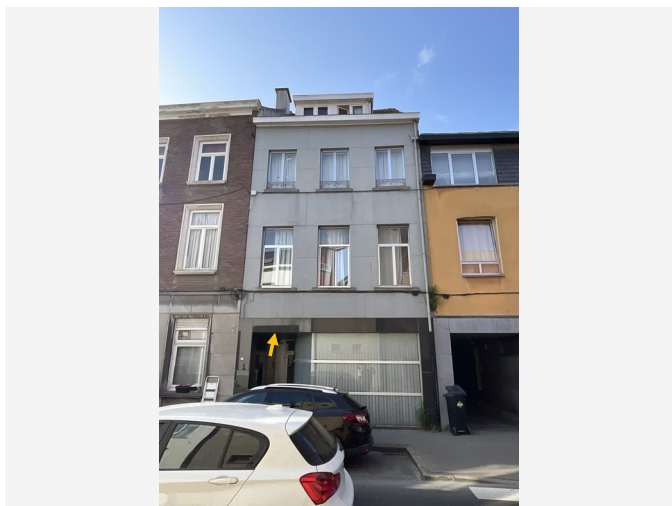
Vrije foto

hout/gyproc/pvc bevat geen asbest

de deskundige kan geen uitspraak doen over bovenliggende materialen, dit kan enkel via destructief onderzoek uitgewezen worden

aanwezig in inkomhal 8 m<sup>2</sup>

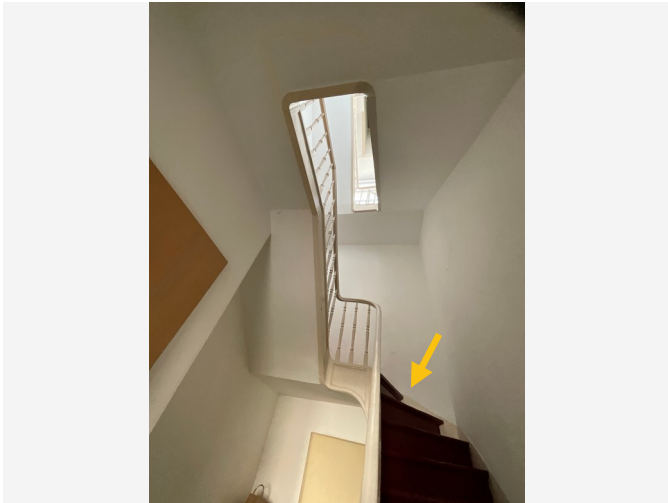
Vrije foto

hout/gyproc/pvc bevat geen asbest

de deskundige kan geen uitspraak doen over achterliggende materialen, dit kan enkel via destructief onderzoek uitgewezen worden

overal aanwezig behalve inkom en kelder - 101m<sup>2</sup>

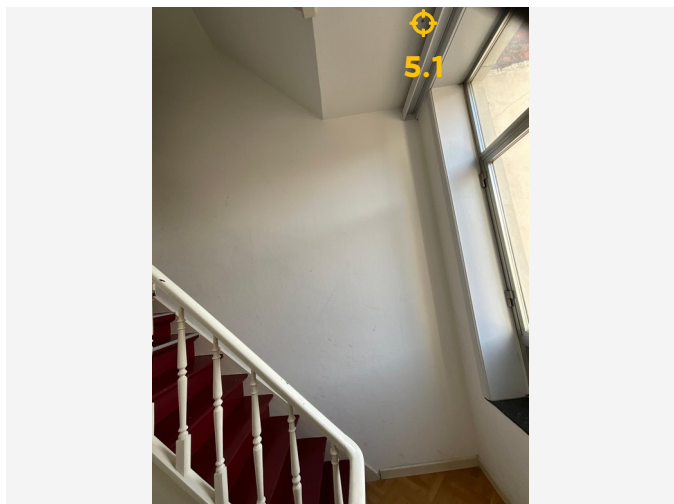
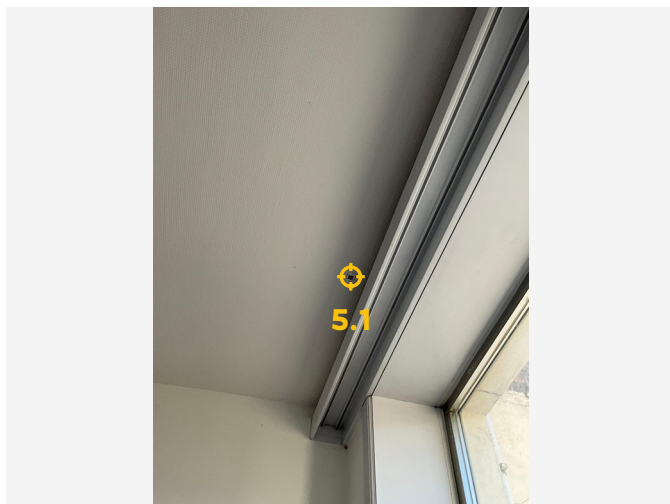
Geen asbest

#	Type	Referentie	Resultaat
5.1	Mengmonster	2	Geen asbest

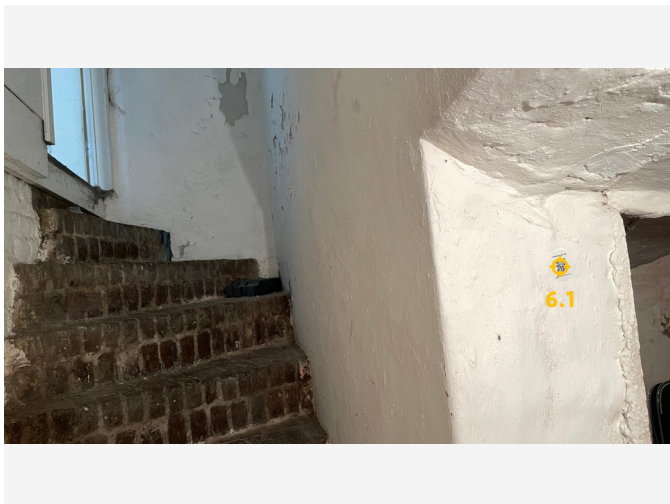
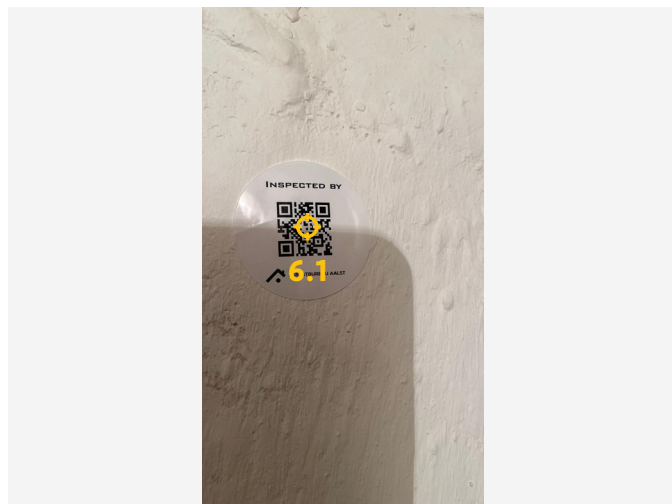
## Fiche 6: bepleistering op de muren

Geen asbest

#	Type	Referentie	Resultaat
6.1	Mengmonster	1	Geen asbest

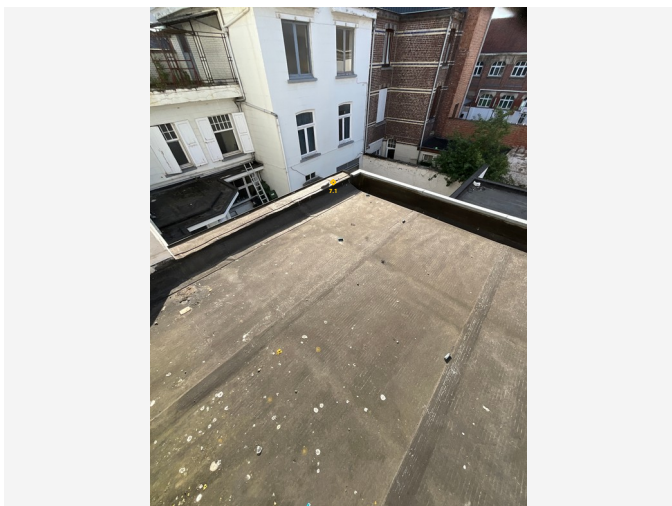
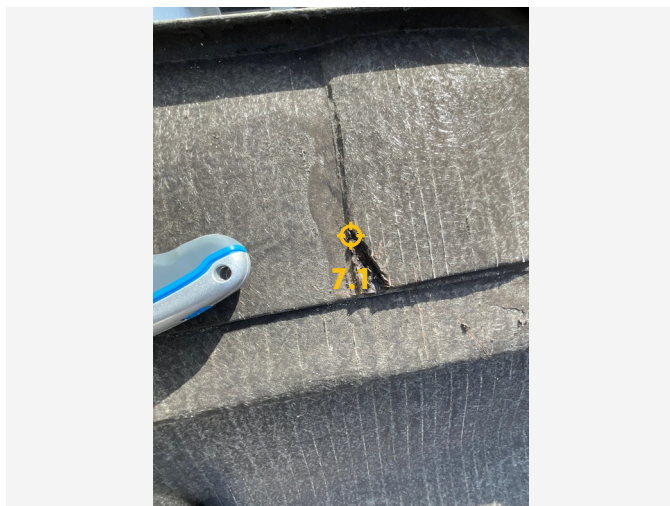
## Fiche 7: roofing

Geen asbest

#	Type	Referentie	Resultaat
7.1	Puntmonster	3	Geen asbest
