Asbestinventarisatetest

Vrijheidstraat 39, 9300 Aalst

Attestnummer : 20250702-000330.000

Niet-asbestveilig

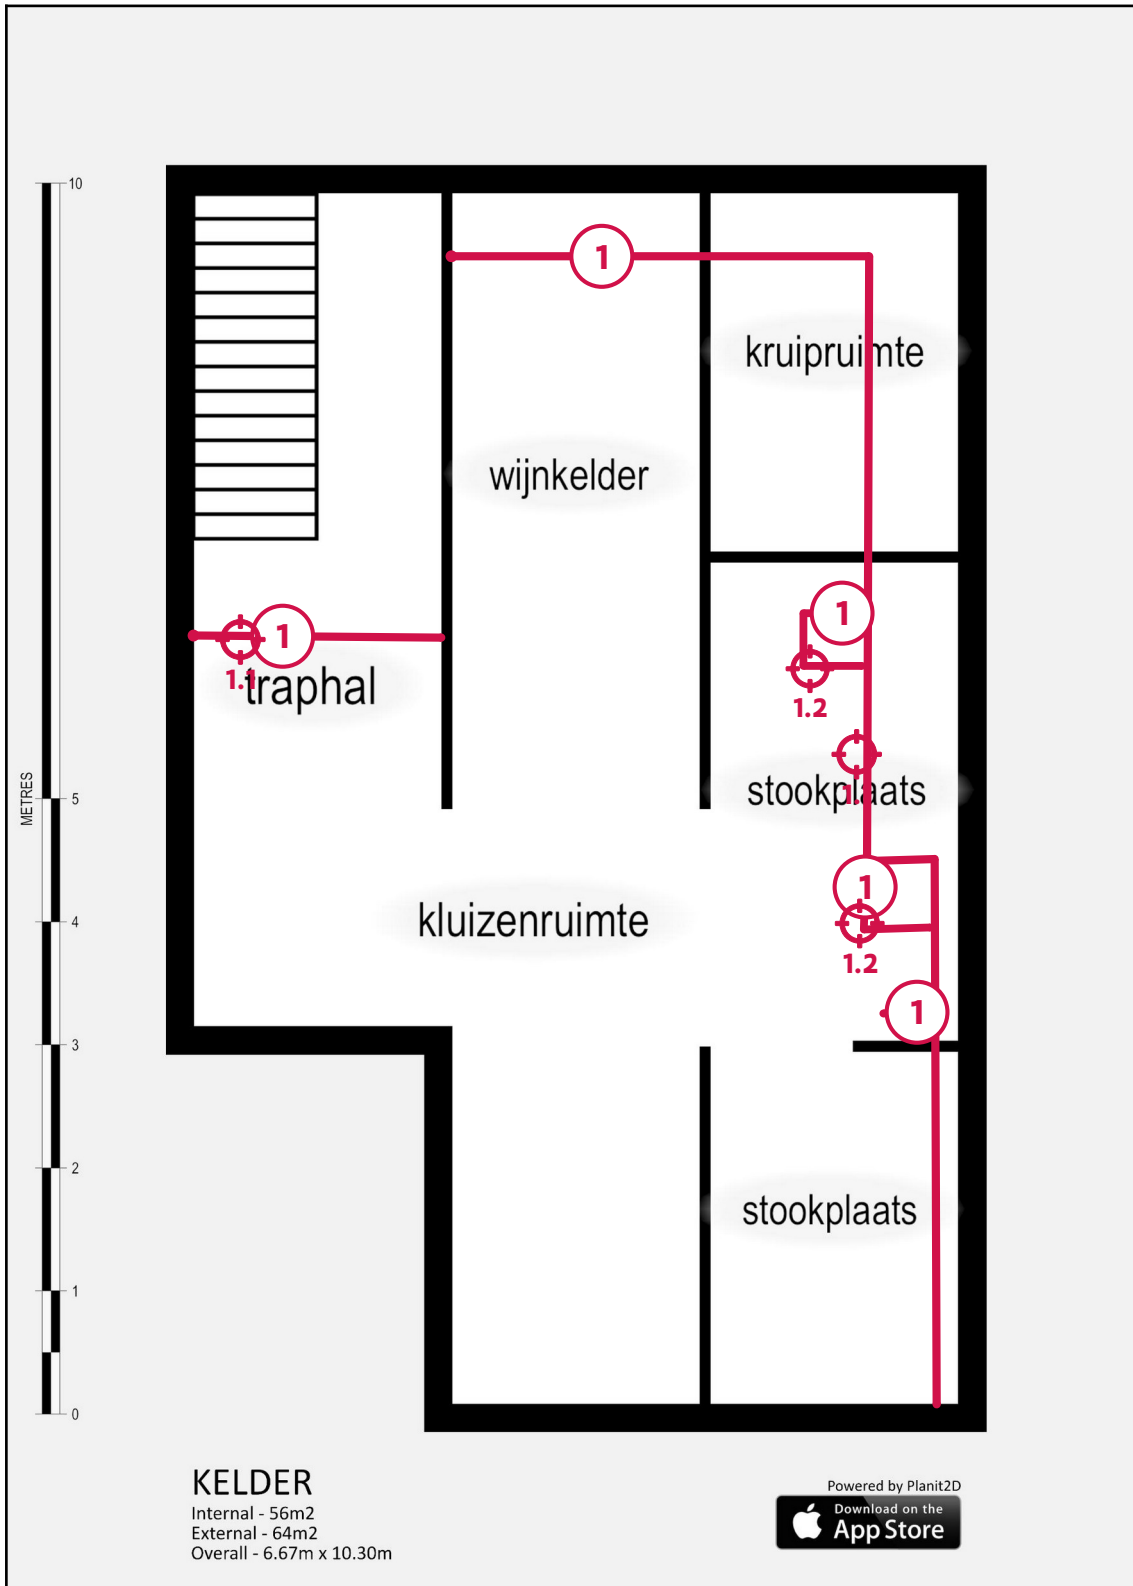
Plan 1.15: kelder

1. leidingisolatie uit gips bochten en rechte stukken	Asbestmateriaal	Dringend verwijderen
1.1 Code: 4	Mengmonster	-
1.2 Code: 5	Mengmonster	-

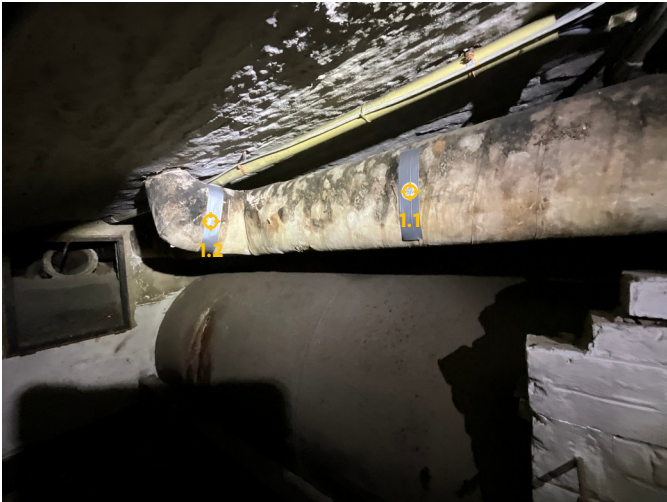
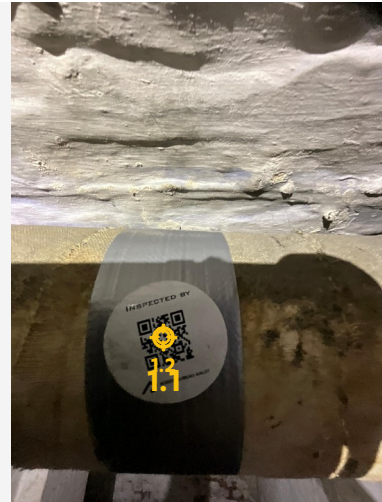
Eindbeoordeling materiaalrisico	Hoog materiaalrisico en/of hoge kans op vezelvrijgave
---------------------------------	---

Gebondenheid	Categorie 2: niet-hechtgebonden met matrix
Asbestsoort (vezeltype)	Amfibool aanwezig, uitgezonderd crocidoliet
Asbestconcentratie	Hoog ($\geq 50\%$)
Afschermingsgraad van het gehele materiaal	Geheel of deels (ook) vrij aan de binnenlucht
Toestand van het materiaal	Matig beschadigd, matig verweerd

#	Type	Referentie	Resultaat
1.1	Mengmonster	4	Chrysotiel, Amosiet
1.2	Mengmonster	5	Amosiet

Beschrijving	leidingisolatie uit gips bochten en rechte stukken
Omgeving	Binnen
Primaire drager	HVAC infrastructuur en uitrusting
Asbestmateriaal	In-situ afwerkingslagen - Thermische isolatie
Bindmiddel van asbestmateriaal	Gips - kalk
Gebondenheid op basis van bindmiddel	Niet-hechtgebonden
Hoeveelheid (lengte - omtrek - dikte - aantal)	<ul style="list-style-type: none">• 13,00 m - 60,00 cm - 2,00 cm - 1 stuk• 3,00 m - 60,00 cm - 2,00 cm - 1 stuk
Totaal volume	0,192 m ³
Eenvoudig bereikbaar	Ja
Bevestigingswijze	<ul style="list-style-type: none">• Verlijmd, ingegoten, versmeerd
Identificatiemethode	Vaststelling met monstername
Destructieve handeling voor identificatie	Nee
Opmerking	<p>De omtrek is een gemiddelde, daar de omtrek over het trace' varieert.</p> <p>De dikte is een schatting van de isolatie en gips tot aan de drager .</p> <p>De lengte is een beredeneerde schatting van wat zichtbaar is, mogelijk is er nog isolatie aanwezig in de kruipruimte</p> <p>aanwezig in kelder</p> <p>Chrysotiel 2% (m/m) - 5% (m/m), Amosiet 5% (m/m) - 10% (m/m)</p>

Dringend verwijderen

- Verwijder dit asbestmateriaal zo snel mogelijk. Volg de toestand goed op.
- Voer binnenluchtmetingen uit om actuele blootstellingsrisico's in de binnenlucht te monitoren.

- Hermetische zone (erkend asbestverwijderaar)
Deze toepassing kan/mag enkel worden verwijderd door een erkend asbestverwijderaar in hermetische zone.

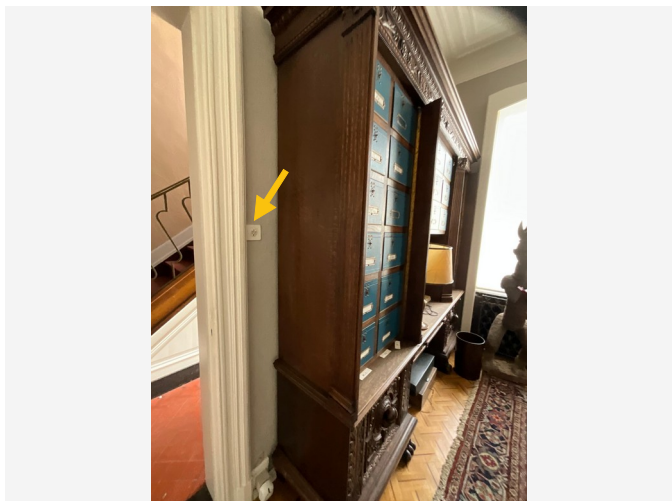
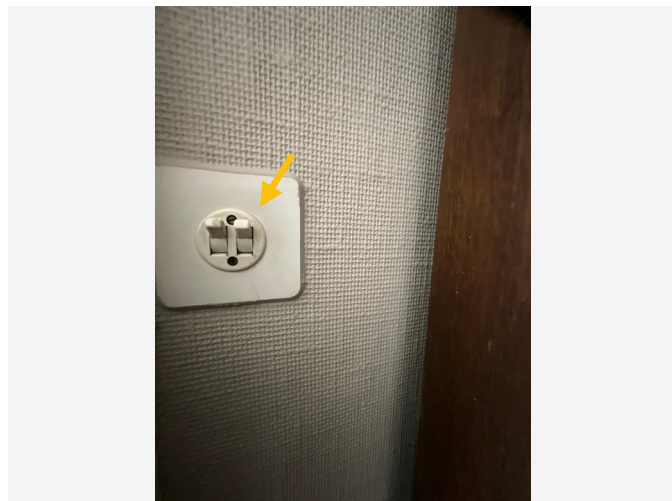
Eindbeoordeling materiaalrisico	Laag materiaalrisico en/of verlaagde kans op vezelvrijgave
Opmerking	er is voor crocidoliet gekozen omdat er geen staal werd genomen. maar veelal is het toch chrysotiel dat wordt aangetroffen in bakeliet voor zover er al asbest aanwezig is in dit bakeliet

Gebondenheid	Categorie 1: hechtgebonden in oorsprong
Asbestsoort (vezeltype)	Crocidoliet aanwezig
Asbestconcentratie	Laag (< 50%)
Afschermingsgraad van het gehele materiaal	Geheel of deels (ook) vrij aan de binnenlucht
Toestand van het materiaal	Onbeschadigd, niet verweerd

Beschrijving	bakeliet stopcontacten, lichtarmaturen en/of schakelaars
Omgeving	Binnen
Primaire drager	Communicatie en elektrische infrastructuur en uitrusting
Asbestmateriaal	Plaat, paneel, tablet - Type Bakeliet
Bindmiddel van asbestmateriaal	Kunststof of -hars
Gebondenheid op basis van bindmiddel	Hecht
Hoeveelheid (oppervlakte - dikte - aantal)	• 0,10 m ² - 0,30 cm - 9 stuks
Totaal volume	0,003 m ³
Eenvoudig bereikbaar	Ja
Bevestigingswijze	• Geschroefd
Identificatiemethode	Vaststelling zonder monsternamen
Destructieve handeling voor identificatie	Nee
Opmerking	<p>bakeliet kan een klein percentage asbest bevatten, enkel via destructieve staalname kan dit uitgewezen worden</p> <p>gezien de non-destructieve aard van deze inventaris kon deze toepassing niet beschadigd worden</p> <p>aanwezig op gelijkvloers - 7st</p> <p>op 1 verdiep - 2st</p> <p>in kelder - 4st</p>

Zorgvuldig beheren

- Zorg voor een veilig beheer. Vermijd het beschadigen van het asbestmateriaal. Controleer de toestand jaarlijks op wijzigingen.
- Voer bijkomende staalname(s) uit.

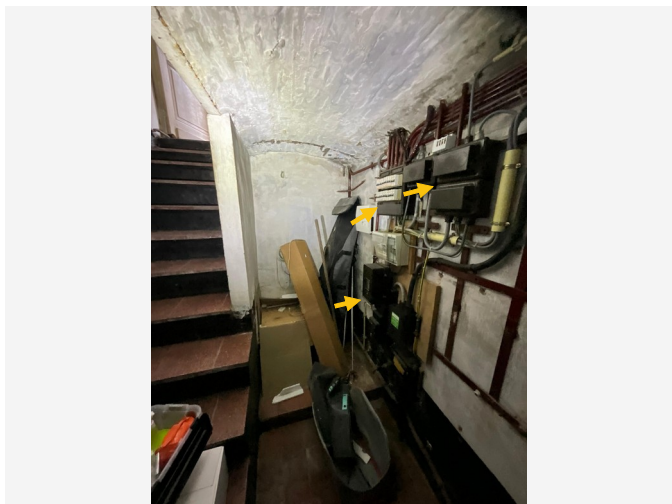
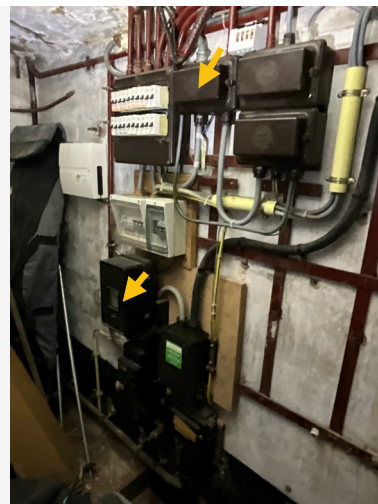
opgelet bakeliet tellerkasten of aftakdozen zijn niet altijd eigendom van de eenaar. in sommige gevallen is dit eigendom van de nutsmaatschappij en dan is het ook verboden hier aan te werken .

Eindbeoordeling materiaalrisico	Laag materiaalrisico en/of verlaagde kans op vezelvrijgave
Opmerking	een omkasting kan er voor zorgen dat de blootstellingsgraad wijzigt in het voordeel van de eigenaar.

Gebondenheid	Categorie 1: hechtgebonden in oorsprong
Asbestsoort (vezeltype)	Crocidoliet aanwezig
Asbestconcentratie	Laag (< 50%)
Afschermingsgraad van het gehele materiaal	Geheel of deels (ook) vrij aan de binnenlucht
Toestand van het materiaal	Onbeschadigd, niet verweerd

Beschrijving	bakeliet tellerkast en/of zekeringskast
Omgeving	Binnen
Primaire drager	Communicatie en elektrische infrastructuur en uitrusting
Asbestmateriaal	Plaat, paneel, tablet - Type Bakeliet
Bindmiddel van asbestmateriaal	Kunststof of -hars
Gebondenheid op basis van bindmiddel	Hecht
Hoeveelheid (oppervlakte - dikte - aantal)	• 0,30 m ² - 0,30 cm - 7 stuks
Totaal volume	0,006 m ³
Eenvoudig bereikbaar	Ja
Bevestigingswijze	• Geschroefd
Identificatiemethode	Vaststelling zonder monstername
Destructieve handeling voor identificatie	Nee
Opmerking	kasten kunnen prive-eigendom zijn maar ook soms behoren aan de nutsmaatschappij aanwezig in kelder - 6 bakeliet zekeringskasten en 1 bakeliet tellerkast

Zorgvuldig beheren

- Zorg voor een veilig beheer. Vermijd het beschadigen van het asbestmateriaal. Controleer de toestand jaarlijks op wijzigingen.

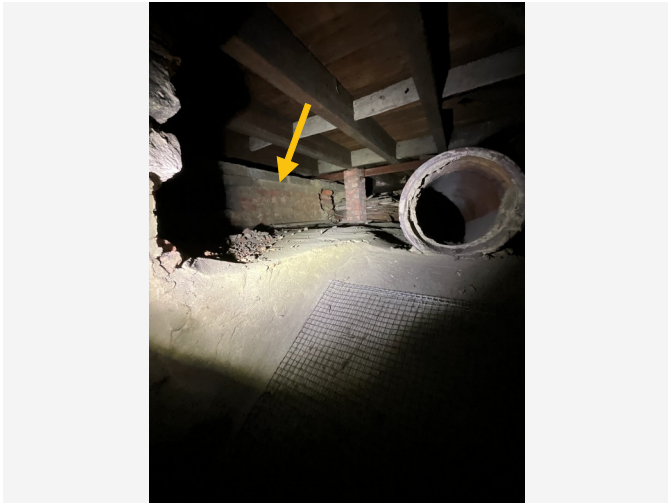
Situeringfoto

Permanente beperking

Reden: Het onderzoek kan niet uitgevoerd worden binnen de bepalingen van de Welzijnswet

Uitleg van de asbestdeskundige: betreft kruipruimte van 0.8m hoogte achter stookplaats

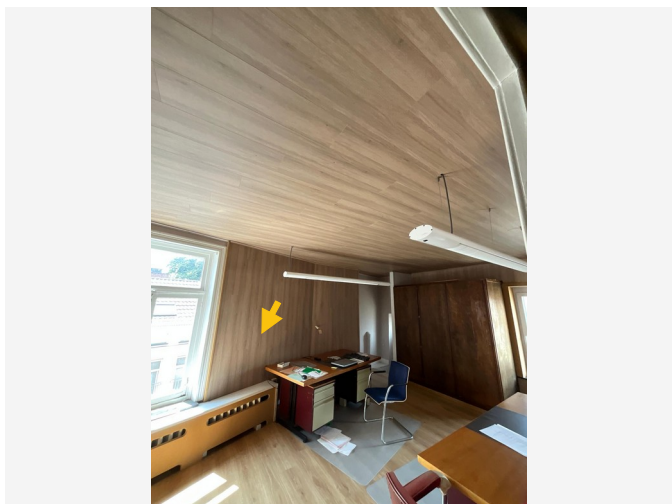
hout/gyproc/pvc bevat geen asbest

de deskundige kan geen uitspraak doen over achterliggende materialen, dit kan enkel via destructief onderzoek uitgewezen worden

aanwezig op gelijkvloers in bureaus - 80m²

op 1 verdiep in kantoor 2 - 14m², kantoor 1 - 8m² lambr1sering

op 2 verdiep in kantoor 3 - 4m² omkasting rond schouw

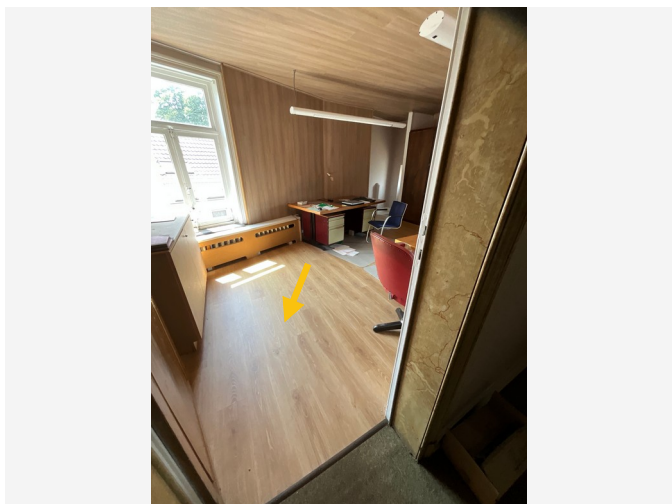
hout bevat geen asbest

de deskundige kan geen uitspraak doen over eventueel onderliggende toepassingen, dit kan enkel met destructief onderzoek uitgewezen worden

aanwezig op gelijkvloers in 2 bureaus en eetplaats - 62m²

op 1 verdiep overal aanwezig behalve in kantoor 1 - 87m²

op 2 verdiep aanwezig in kantoor 2 - 20m²

op 3 verdiep overal aanwezig behalve traphal - 94m²

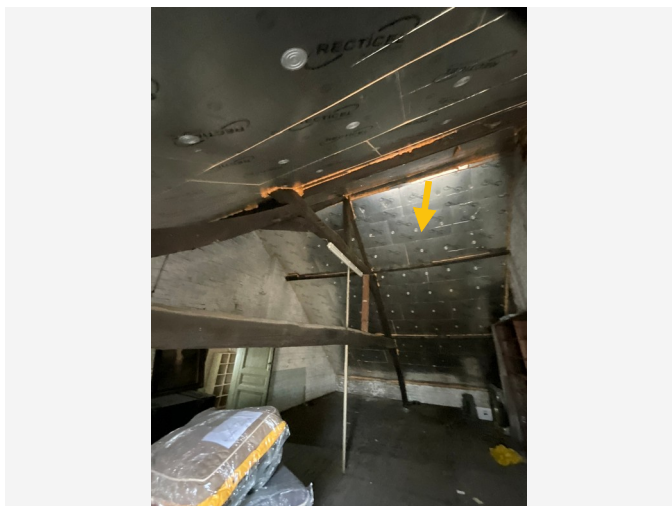
- binnenkant dicht afgewerkt met isolatiepanelen
- buitenkant dak niet bereikbaar
- onduidelijk of er zich nog een onderdak achter bevindt

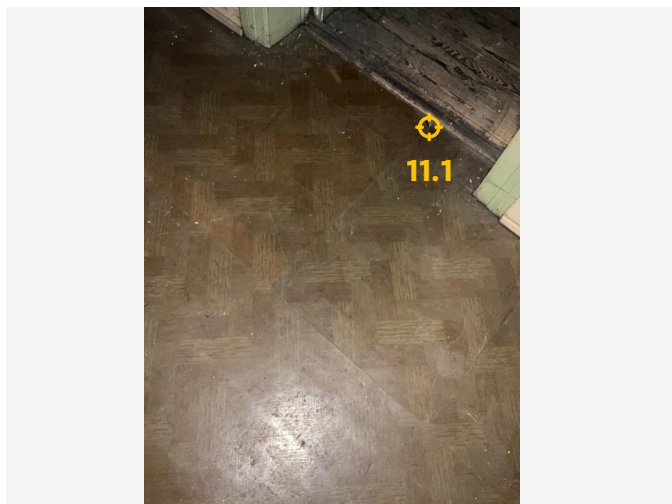
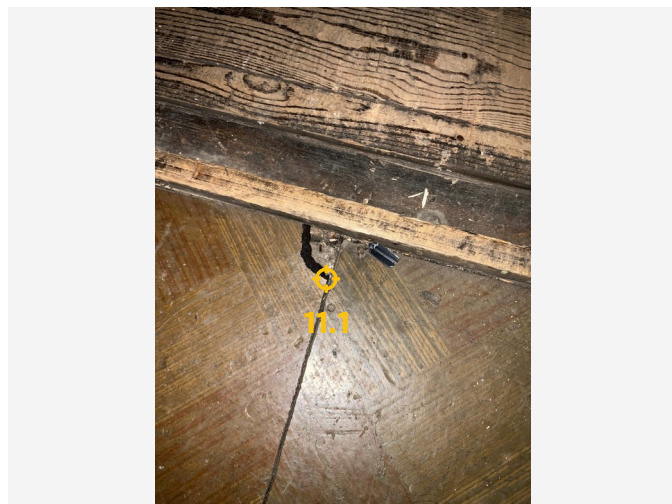
Beschrijving	vloerzeil
Omgeving	Binnen
Primaire drager	Vloer
Bindmiddel van materiaal	Kunststof of -hars
Gebondenheid op basis van bindmiddel	Hecht
Hoeveelheid (oppervlakte - aantal)	• 6,00 m ² - 1 stuk
Totale oppervlakte	6,00 m ²
Identificatiemethode	Vaststelling met monstername
Destructieve handeling voor identificatie	Nee
Opmerking	oppervlakte is een berekeneerde schatting aanwezig op 3 verdiep in traphal

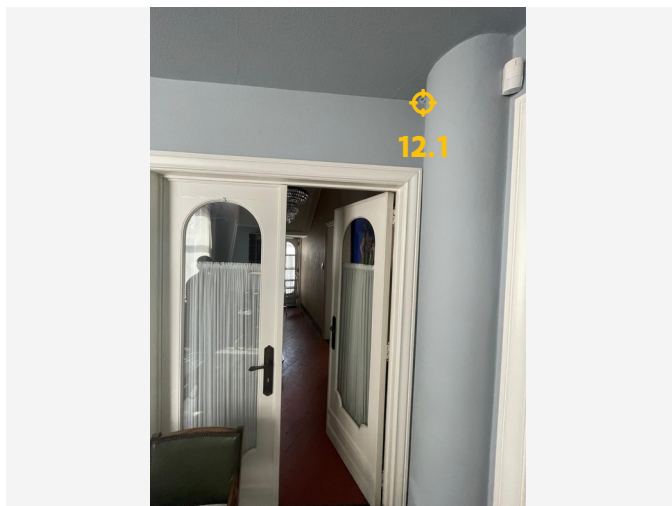
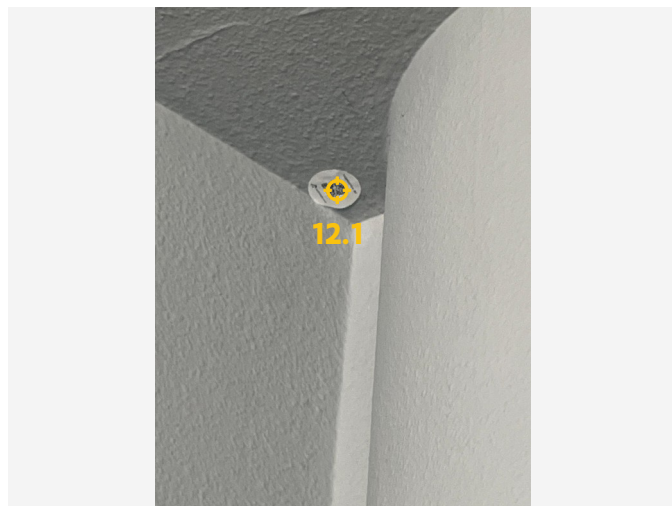
Beschrijving	beploistering op de plafonds
Omgeving	Binnen
Primaire drager	Plafond
Bindmiddel van materiaal	Gips - kalk
Gebondenheid op basis van bindmiddel	Niet-hechtgebonden
Hoeveelheid (oppervlakte - dikte - aantal)	• 160,00 m ² - 1,50 cm - 1 stuk
Totaal volume	2,40 m ³
Identificatiemethode	Vaststelling met monsternamen
Destructieve handeling voor identificatie	Nee
Opmerking	<p>Deze oppervlakte is een berekende schatting. Er worden geen rechten verleend aan deze oppervlakten. De dikte is een schatting die voorkomt uit de monsterplaatsen en is daarom niet altijd representatief.</p> <p>bemonsterd in inkomhal, traphal gelijkvloers, 2 en 3 verdiep</p>

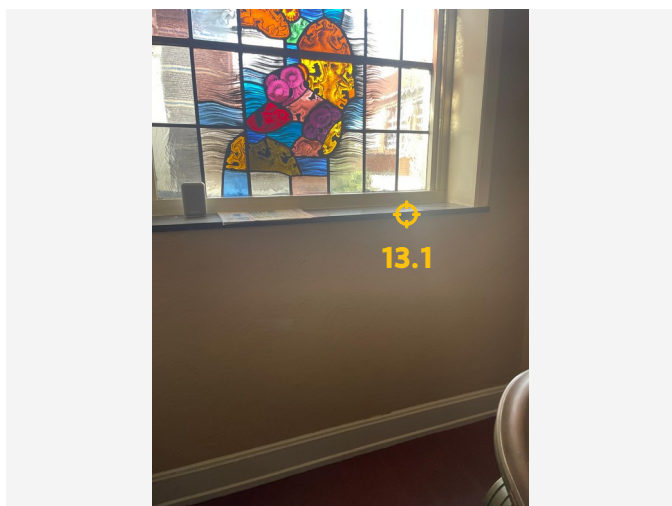
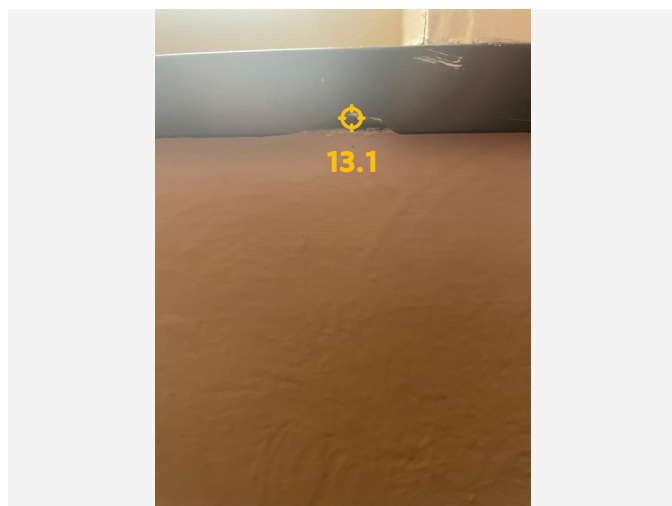
Beschrijving	vensterbank
Omgeving	Binnen
Primaire drager	Wandopening verticaal (raam, deur, ...)
Bindmiddel van materiaal	Cement
Gebondenheid op basis van bindmiddel	Hecht
Hoeveelheid (oppervlakte - dikte - aantal)	• 0,50 m ² - 3,00 cm - 4 stuks
Totaal volume	0,06 m ³
Identificatiemethode	Vaststelling met monsternamen
Destructieve handeling voor identificatie	Nee
Opmerking	de oppervlakte en dikte is een berekende schatting , waaraan geen rechten worden verleend aanwezig op gelijkvloers in bureaus en in traphal 1 verdiep
