Asbestinventarisatetest

Dendermondse steenweg 61, 9300 Aalst

Attestnummer : 20260410-000153.000

Uitgegeven op : 10.04.2026

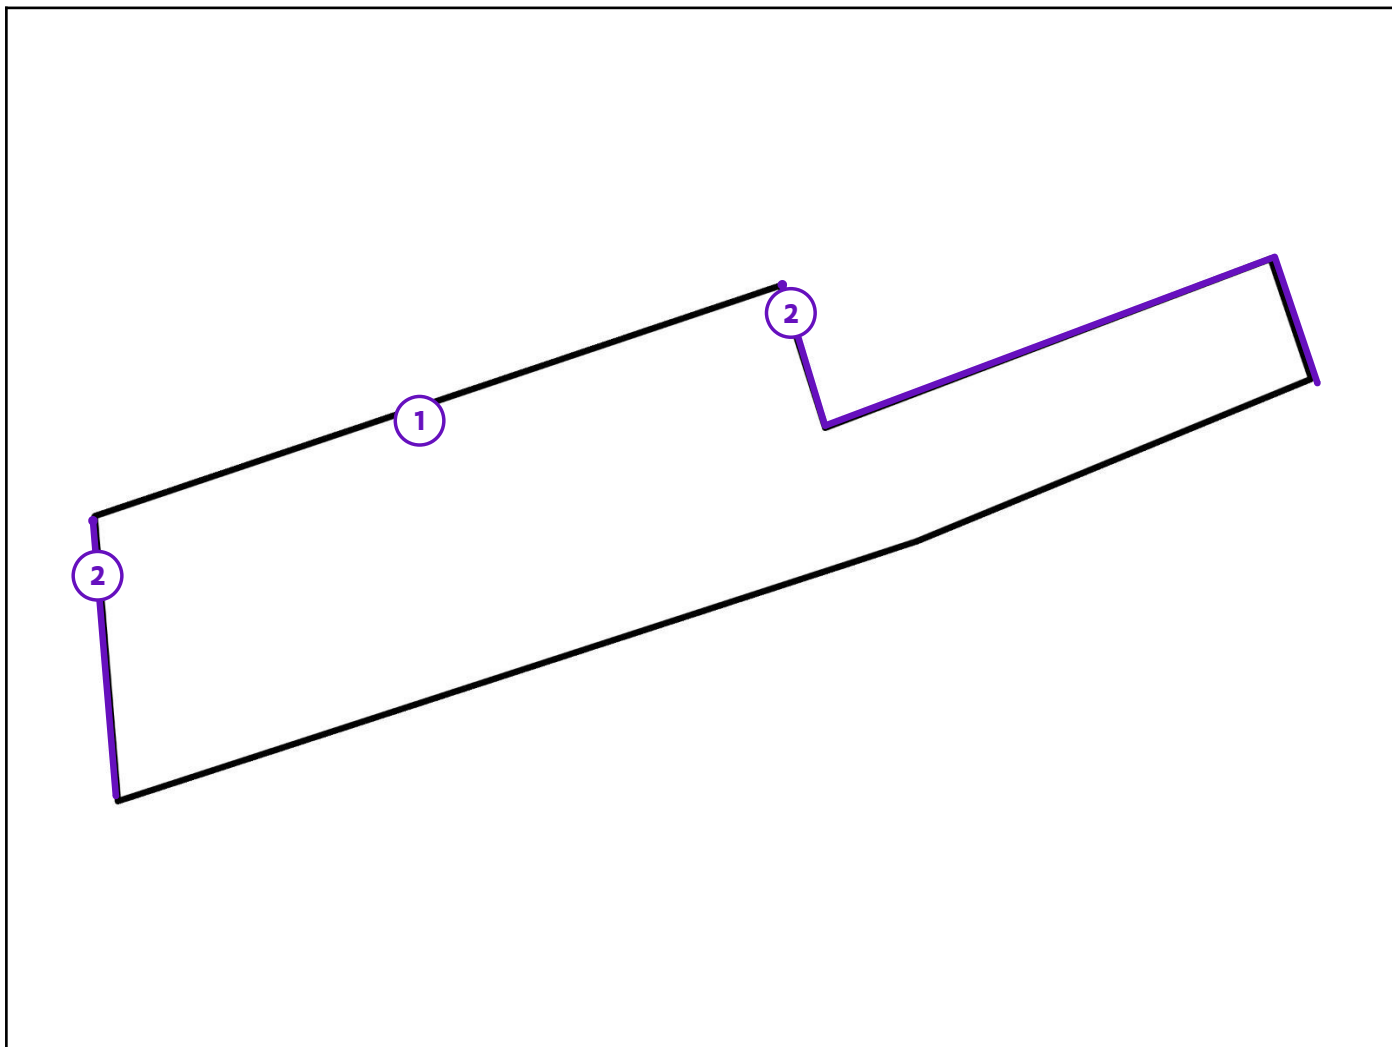
Plan 1.13: dak

Beschrijving	Type	Actie
1. schouw(en) niet inspecteerbaar ip2	Beperking	-
2. crepi	Advies	-

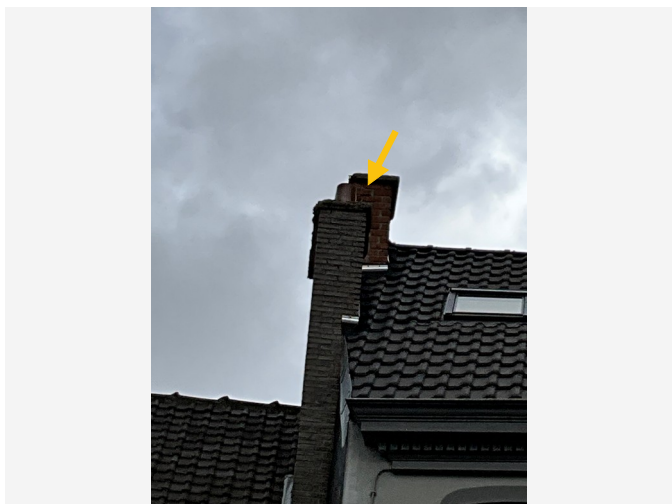
Tijdelijke beperking

Reden: Het te onderzoeken materiaal situeert zich hoger dan 3,50 m te rekenen vanaf een veilige ondergrond

Uitleg van de asbestdeskundige: Deze schouw waargenomen, maar is te hoog (hoger dan 3.5 m) en kan zo niet worden onderzocht binnen dit standaardonderzoek.

Er kan geen uitspraak worden gedaan over materialen in en aan de schouw.

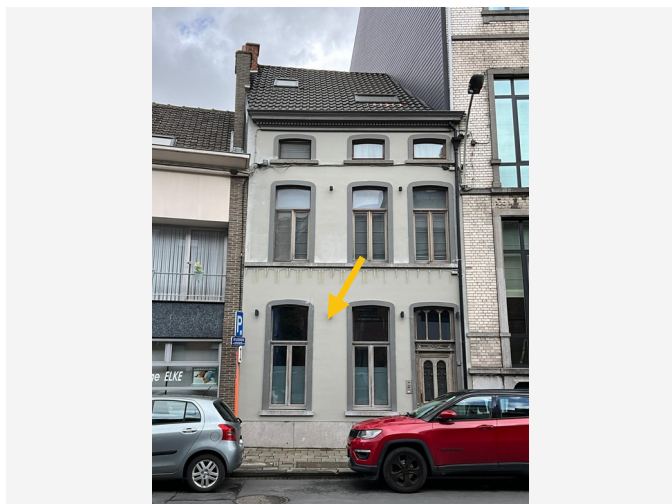
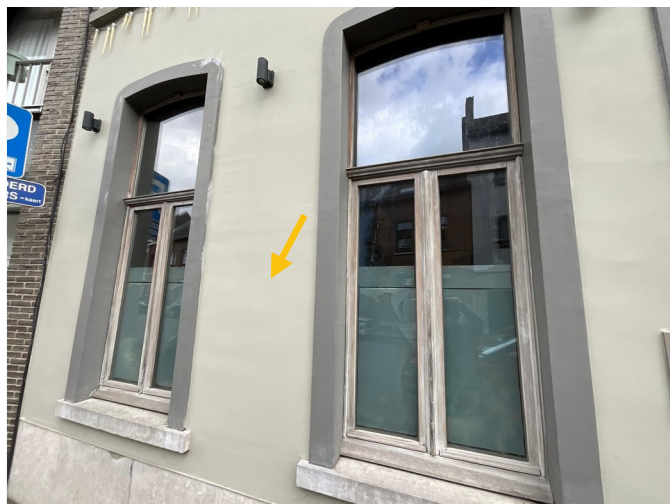
Informatie over een niet-asbestverdacht materiaal

crepi van 2012 --> factuur aanwezig

Basis voor advies	De asbestdeskundige beoordeelt het materiaal als niet-asbestverdacht.
-------------------	---

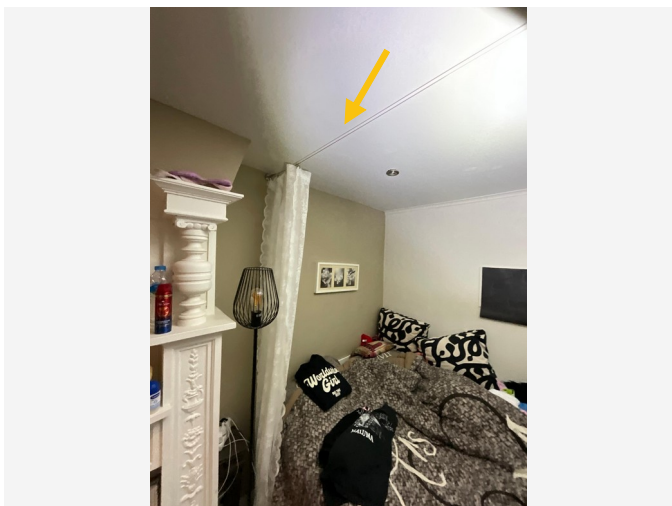
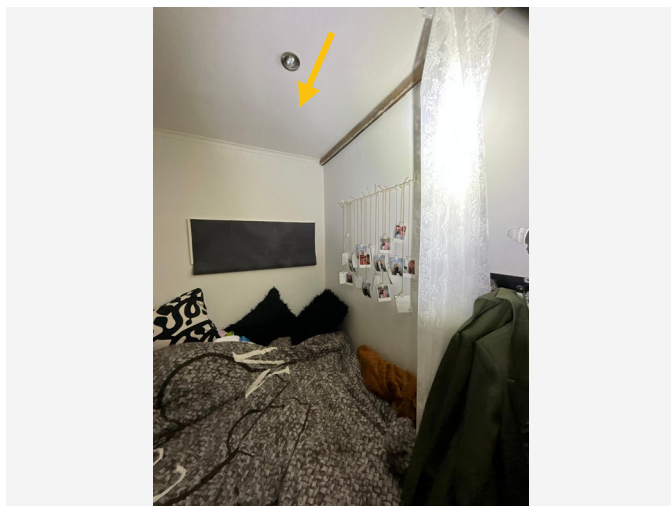
Informatie over een niet-asbestverdacht materiaal

plafond is "vals" (hout of pvc)

hout of pvc bevat geen asbest.

er kan geen uitspraak worden gedaan over achterliggende ruimte of materialen (deze zijn niet waarneembaar)

aanwezig in waslokaal - 9m²

op 1 verdiep in badkamer en traphal - 28m²

op 2 verdiep overal aanwezig - 53m² incl schuine wanden

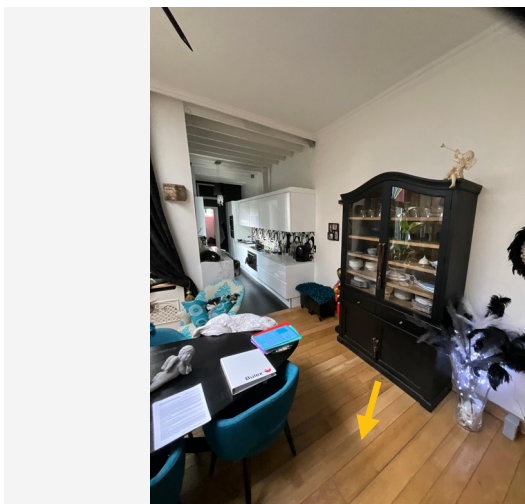
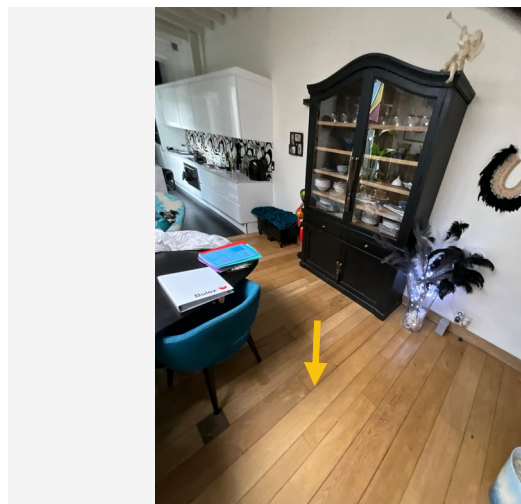
Informatie over een niet-asbestverdacht materiaal

hout-achtig en bevat geen asbest

Deskundige kan echter geen uitspraak doen over onderliggende vloerlagen

aanwezig in kelder - 16m²

op gelijkvloers aanwezig in living, eetplaats en bureau - 55m²

op 1 verdiep overal aanwezig - 56m²

op 2 verdiep overal aanwezig - 53m²

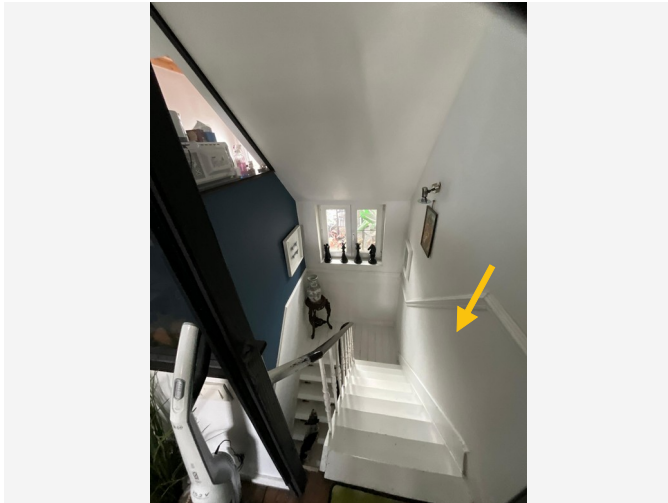
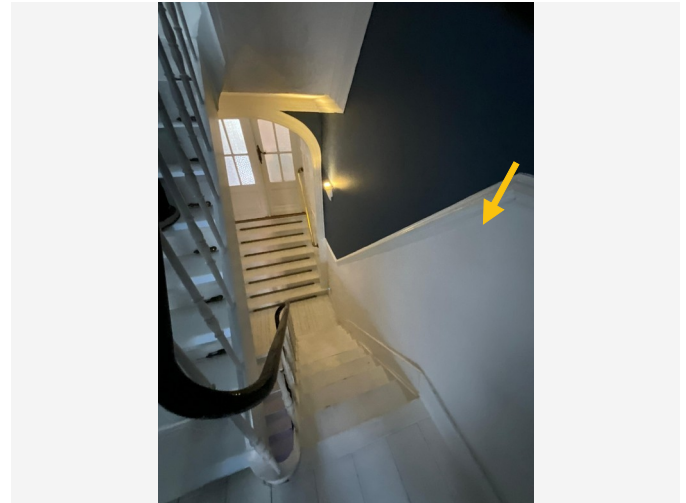
Informatie over een niet-asbestverdacht materiaal

Gipsplaat met niet waarneembare smeerlagen of houten muren.

De deskundige kan geen uitspraak doen over achterliggende materialen . Daarvoor is destructief onderzoek nodig.

Aanwezig in living - omkasting schouw 3m², lambrisering in traphal - 20m², scheidingswand living/eetplaats - 5m², keuken - 3m² voorzetwand.

Op 1 verdiep scheidingswand slaapkamer/dressing/traphal - 4m², lambresering in traphal - 10m²

Op 2 verdiep overall aanwezig - 34m², lambresering traphal - 10m²

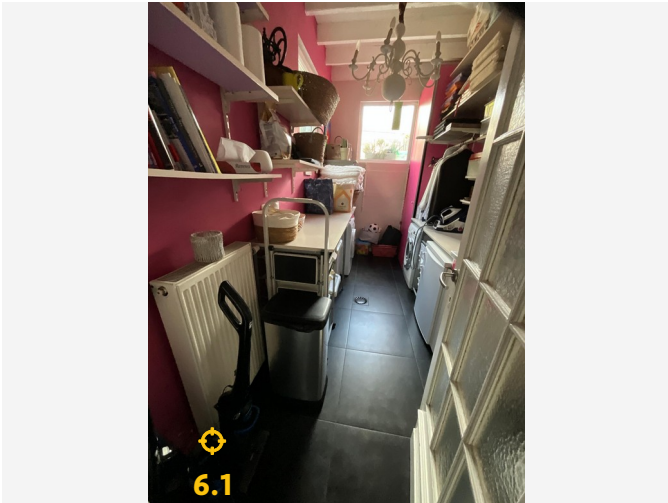
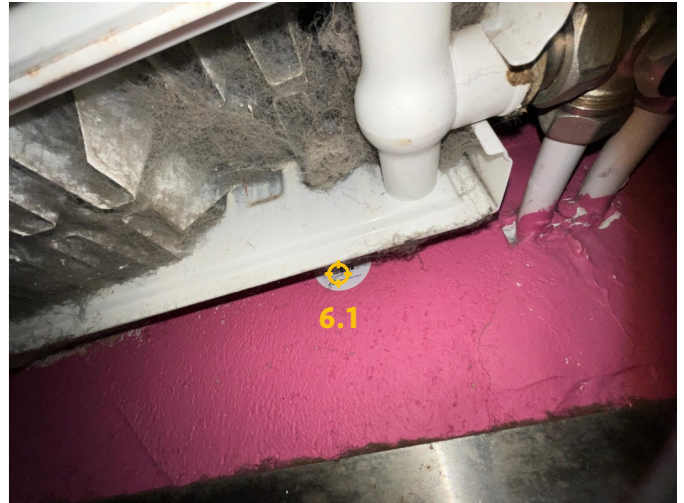
Fiche 6: pleister op de muren

Geen asbest

#	Type	Referentie	Resultaat
6.1	Mengmonster	1	Geen asbest

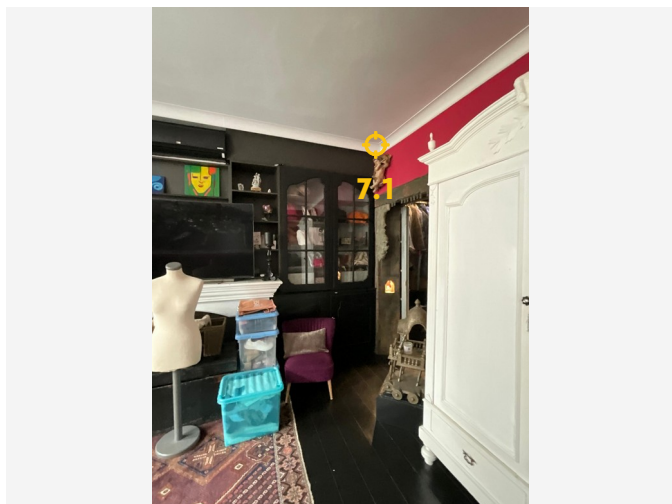
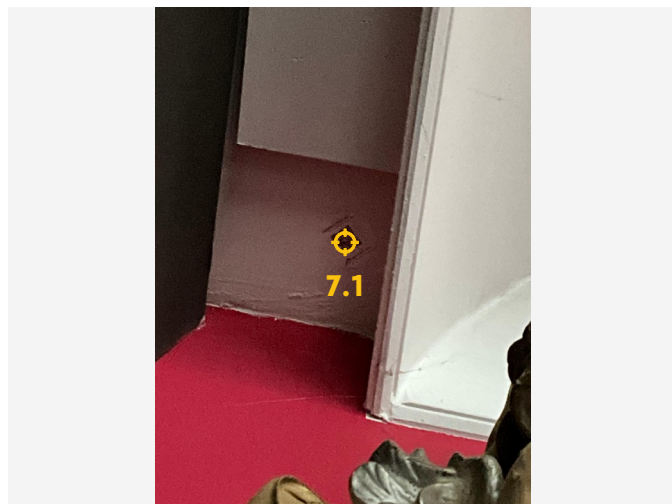
Fiche 7: pleister op de plafonds

Geen asbest

#	Type	Referentie	Resultaat
7.1	Mengmonster	2	Geen asbest

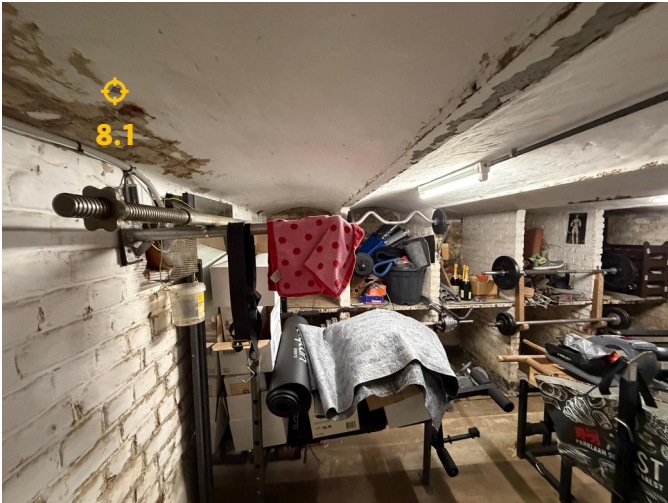
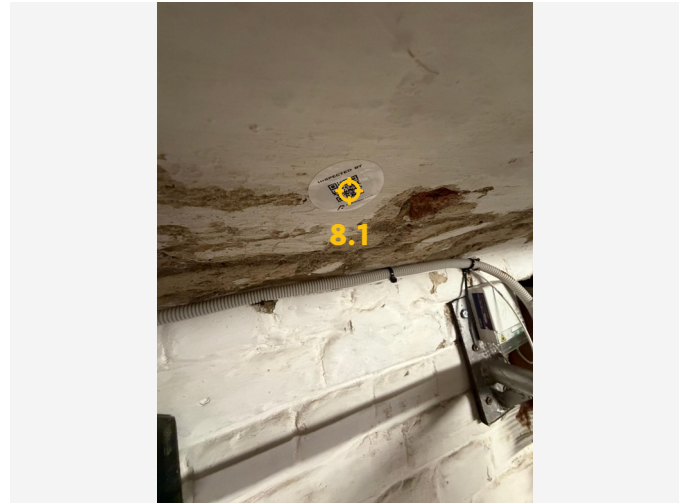
Fiche 8: cementering op de plafond

Geen asbest

#	Type	Referentie	Resultaat
8.1	Mengmonster	3	Geen asbest
