# Asbestinventarisatetest

Babbelaarstraat 67, 9308 Aalst

Attestnummer : 20260624-000439.000

## Niet-asbestveilig

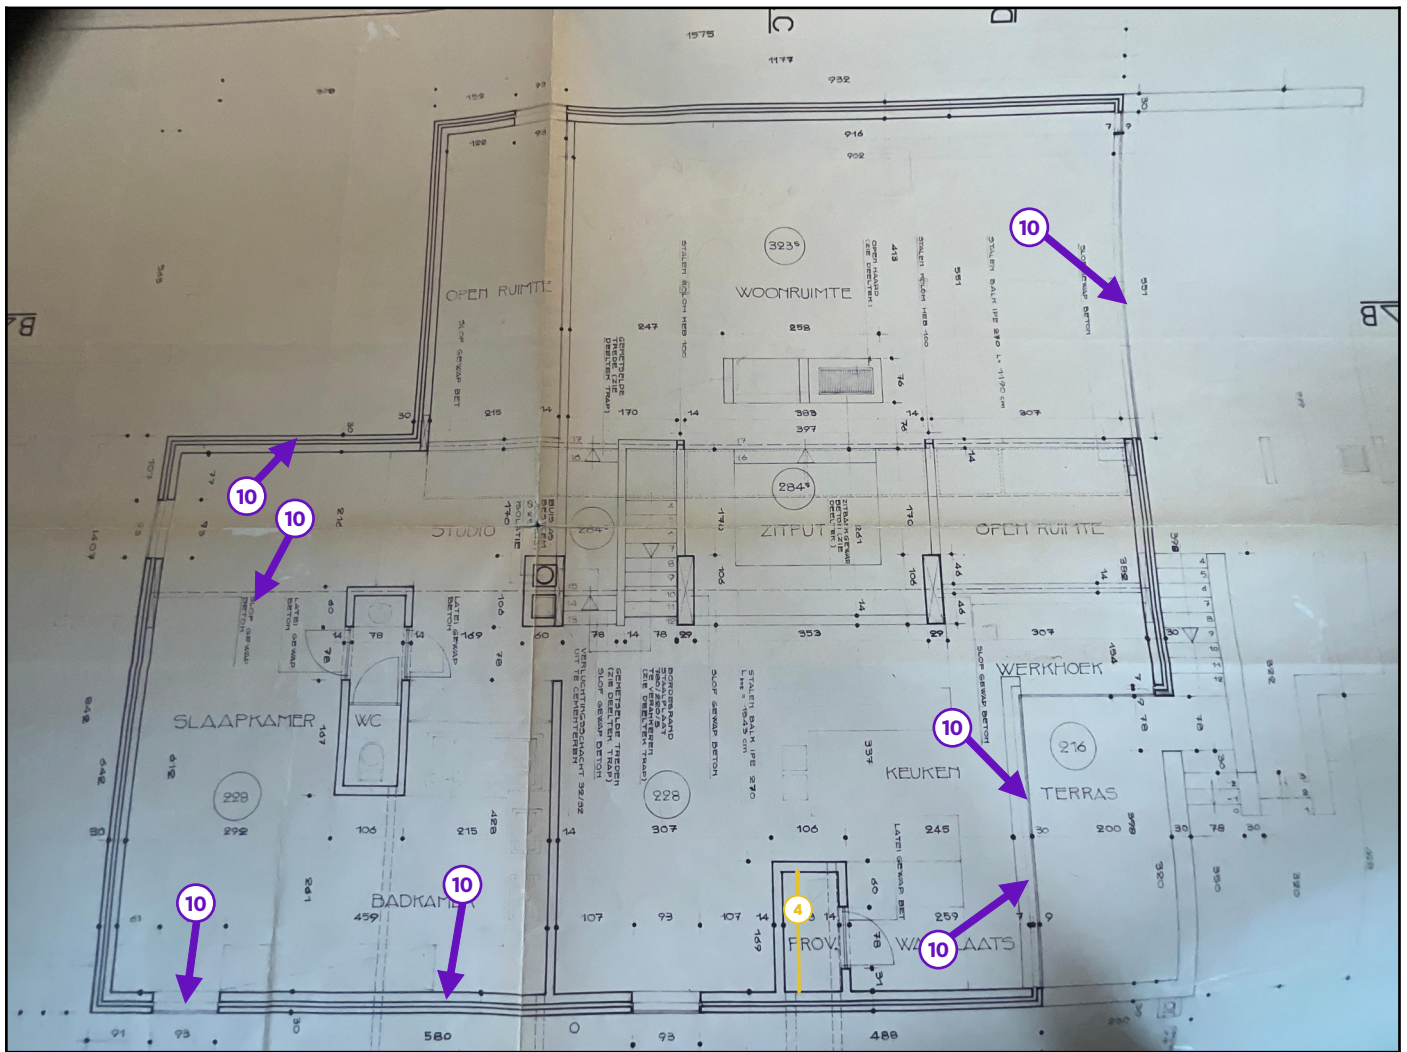
# Plan 1.4: 1 verdiep

Beschrijving	Type	Actie
4. Doorvoerbuis	Asbestmateriaal	Zorgvuldig beheren
10. Kolomradiatoren	Advies	-

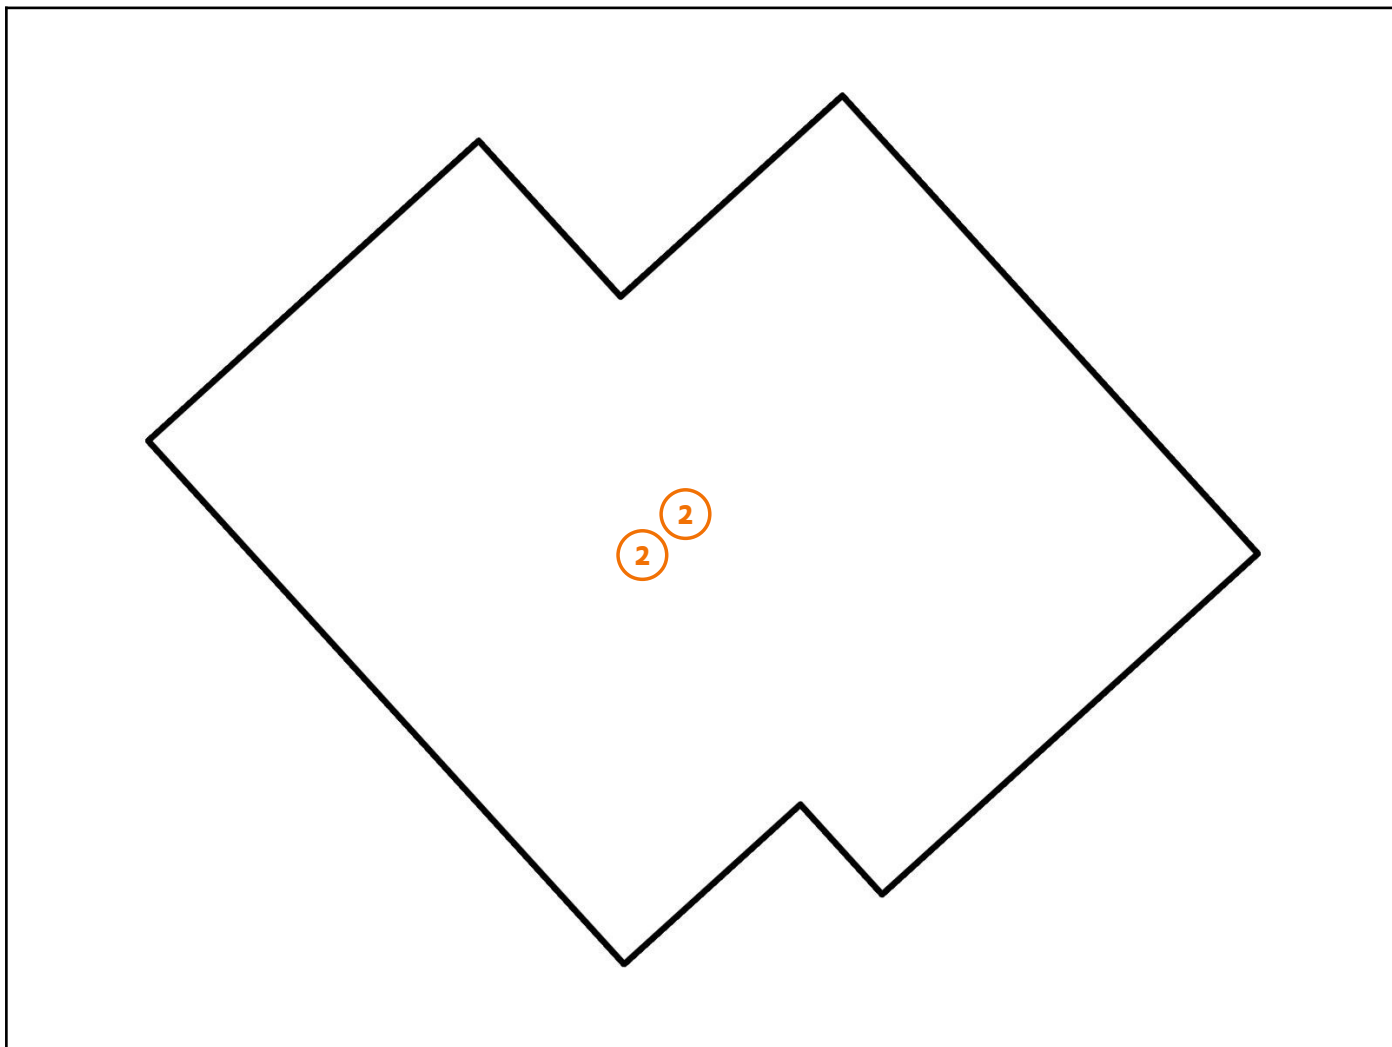
## Plan 1.6: dak

Beschrijving	Type	Actie
2. Rookgaskanaal in asbest cement	Asbestmateriaal	<a href="#">Verwijderen</a>

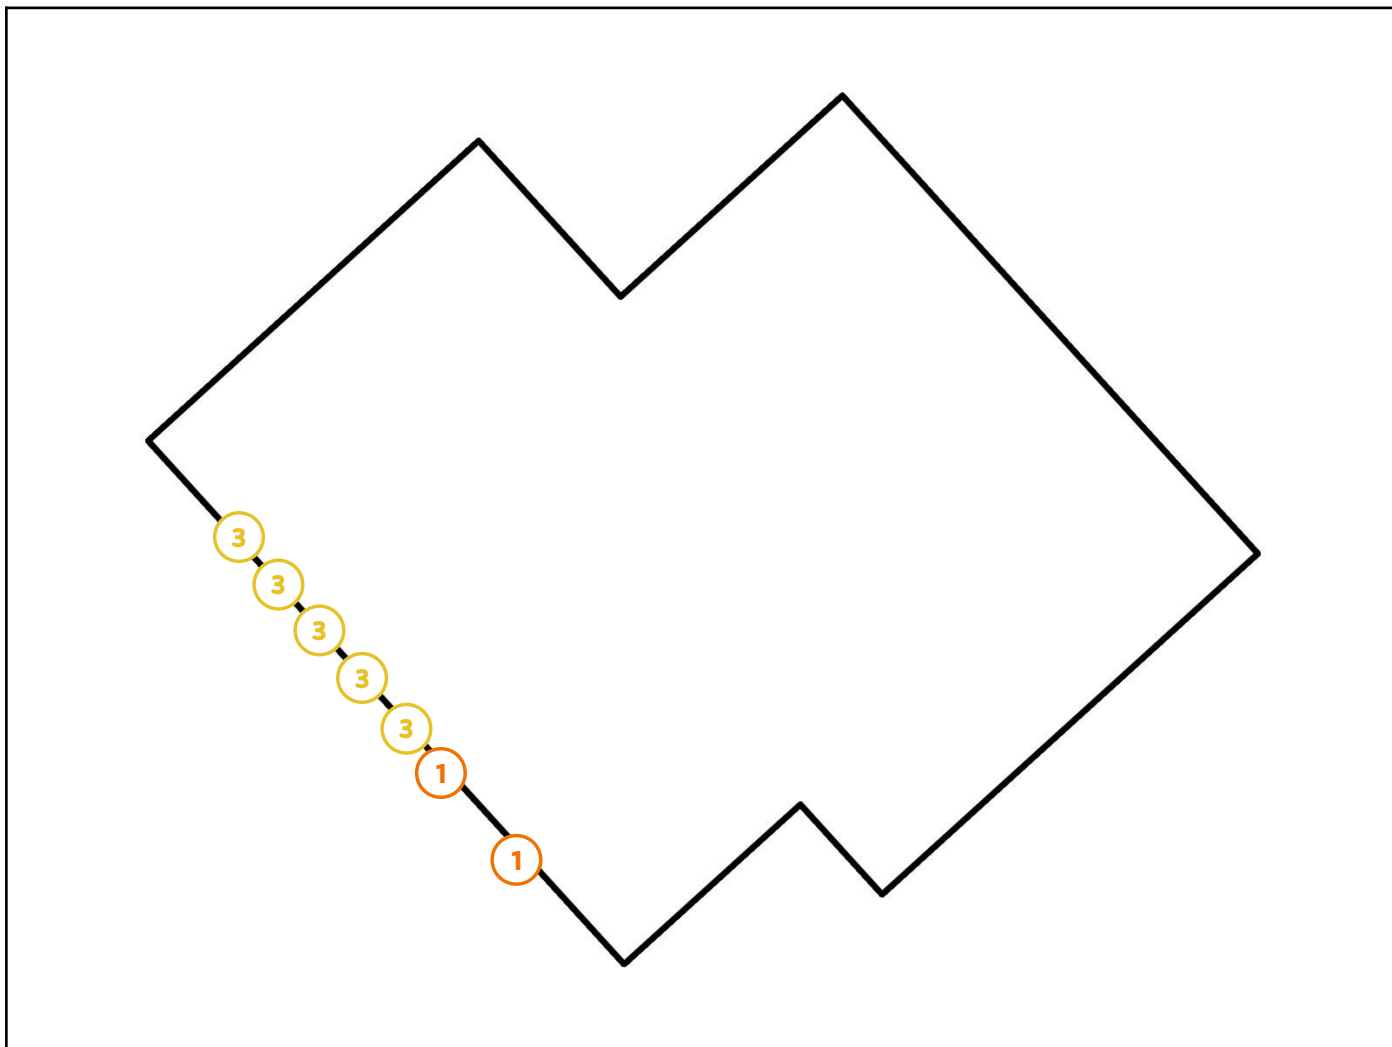
## Plan 1.7: Hoofdgebouw plan

Beschrijving	Type	Actie
1. Afvoerbuis	Asbestmateriaal	Verwijderen
3. Ventilatie cementbuizen	Asbestmateriaal	Zorgvuldig beheren

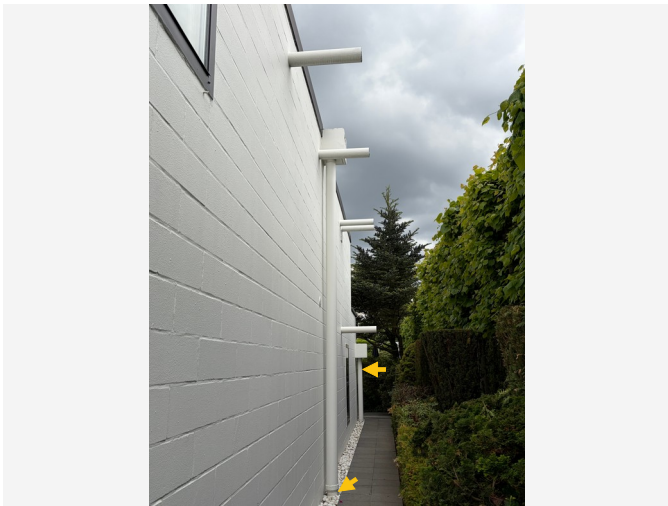
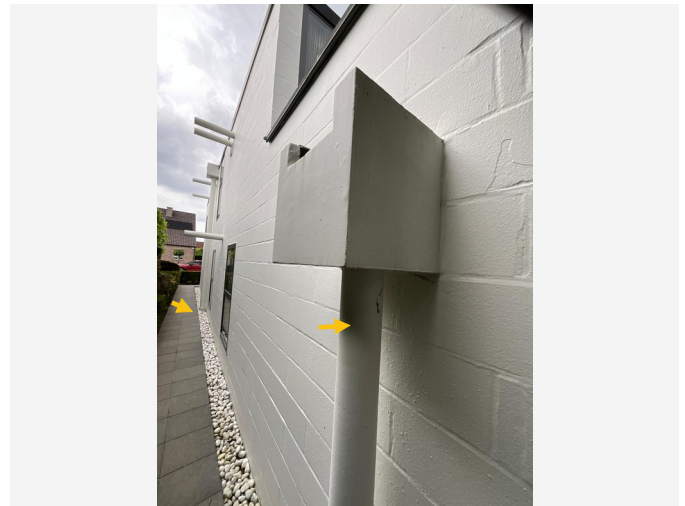
Het asbestmateriaal valt onder de mijlpaal van 2034.

Verwijderen

Eindbeoordeling materiaalrisico	Laag materiaalrisico en/of verlaagde kans op vezelvrijgave
---------------------------------	--

Beschrijving	Afvoerbuis
Omgeving	Buiten
Primaire drager	Infrastructuur hemelwater (opvang en afvoer)
Asbestmateriaal	Hemelwaterafvoerkanaal
Bindmiddel van asbestmateriaal	Cement
Gebondenheid op basis van bindmiddel	Hecht
Hoeveelheid (lengte - omtrek - dikte - aantal)	<ul style="list-style-type: none"> <li>• 1,96 m - 25,00 cm - 1,00 cm - 1 stuk</li> <li>• 0,30 m - 30,00 cm - 1,00 cm - 1 stuk</li> </ul>
Totaal volume	0,006 m <sup>3</sup>
Eenvoudig bereikbaar	Ja
Bevestigingswijze	<ul style="list-style-type: none"> <li>• Verlijmd, ingegoten, versmeerd</li> </ul>
Identificatiemethode	De asbestdeskundige beoordeelt het materiaal als asbesthoudend, en dit zonder monstername.
Destructieve handeling voor identificatie	Nee
Opmerking	<p>afmetingen bij benadering</p> <p>buis is geveerd en kon niet beschadigd worden om waterdichtheid te garanderen</p> <p>na auditieve test werd de typische holle klank waargenomen</p> <p>betreft 1 afvoerbuis en 1 voet onder pvc buis</p>

- Zorg voor een veilig beheer. Vermijd het beschadigen van het asbestmateriaal. Controleer de toestand jaarlijks op wijzigingen.

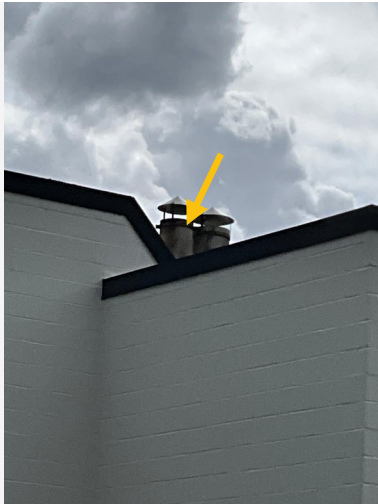
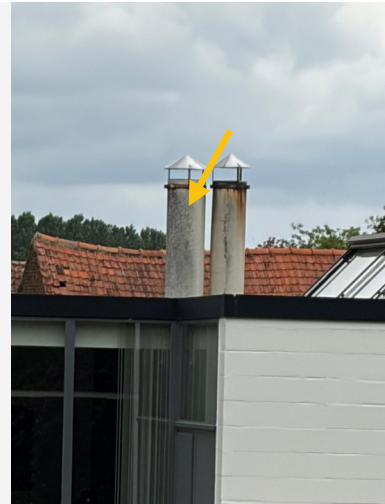
Het asbestmateriaal valt onder de mijlpaal van 2034.

Verwijderen

Eindbeoordeling materiaalrisico	Verhoogd materiaalrisico en/of verhoogde kans op vezelvrijgave
---------------------------------	--

<b>Beschrijving</b>	Rookgaskanaal in asbest cement
<b>Omgeving</b>	Buiten
<b>Primaire drager</b>	HVAC infrastructuur en uitrusting
<b>Asbestmateriaal</b>	Rookgaskanaal
<b>Bindmiddel van asbestmateriaal</b>	Cement
<b>Gebondenheid op basis van bindmiddel</b>	Hecht
<b>Hoeveelheid (lengte - omtrek - dikte - aantal)</b>	<ul style="list-style-type: none"><li>• 1,50 m - 100,00 cm - 1,50 cm - 2 stuks</li></ul>
<b>Totaal volume</b>	0,045 m <sup>3</sup>
<b>Eenvoudig bereikbaar</b>	Ja
<b>Bevestigingswijze</b>	<ul style="list-style-type: none"><li>• Verlijmd, ingegoten, versmeerd</li></ul>
<b>Identificatiemethode</b>	De asbestdeskundige beoordeelt het materiaal als asbesthoudend, en dit zonder monsternamen.
<b>Destructieve handeling voor identificatie</b>	Nee
<b>Opmerking</b>	de oppervlakte is louter een inschatting en wat zichtbaar is 1 rookgaskanaal is zichtbaar in de stookplaats, vermoedelijk is de actuele lengte meer dan 6 lm

- Verwijder dit asbestmateriaal zo snel mogelijk. Volg de toestand goed op.
- Voer bijkomende staalname(s) uit.

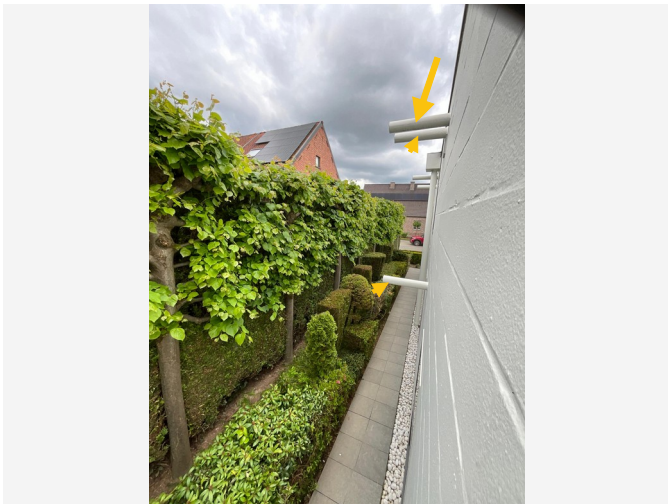
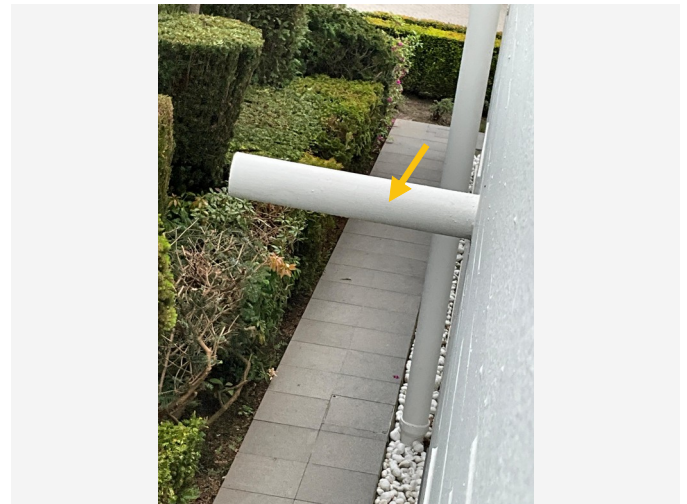
Het asbestmateriaal valt onder de mijlpaal van 2040.

Zorgvuldig beheren

Eindbeoordeling materiaalrisico	Laag materiaalrisico en/of verlaagde kans op vezelvrijgave
---------------------------------	--

<b>Beschrijving</b>	Ventilatie cementbuizen
<b>Omgeving</b>	Grenst aan binnen- en buitenlucht
<b>Primaire drager</b>	HVAC infrastructuur en uitrusting
<b>Asbestmateriaal</b>	Buis, koker, leiding, pijp, doorvoer
<b>Bindmiddel van asbestmateriaal</b>	Cement
<b>Gebondenheid op basis van bindmiddel</b>	Hecht
<b>Hoeveelheid (lengte - omtrek - dikte - aantal)</b>	<ul style="list-style-type: none"><li>• 1,00 m - 40,00 cm - 1,00 cm - 5 stuks</li></ul>
<b>Totaal volume</b>	0,02 m <sup>3</sup>
<b>Eenvoudig bereikbaar</b>	Ja
<b>Bevestigingswijze</b>	<ul style="list-style-type: none"><li>• Verlijmd, ingegoten, versmeerd</li></ul>
<b>Identificatiemethode</b>	De asbestdeskundige beoordeelt het materiaal als asbesthoudend, en dit zonder monsternamen.
<b>Destructieve handeling voor identificatie</b>	Nee
<b>Opmerking</b>	De exacte lengte kon niet worden vastgesteld.

- Zorg voor een veilig beheer. Vermijd het beschadigen van het asbestmateriaal. Controleer de toestand jaarlijks op wijzigingen.
- Voer bijkomende staalname(s) uit.

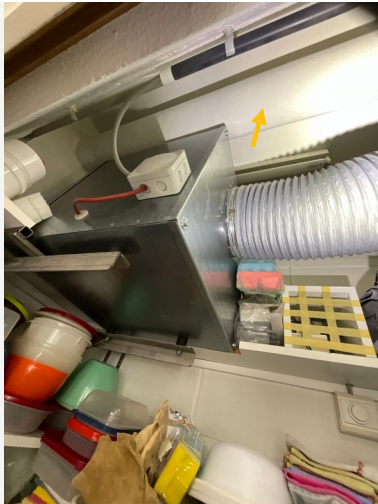
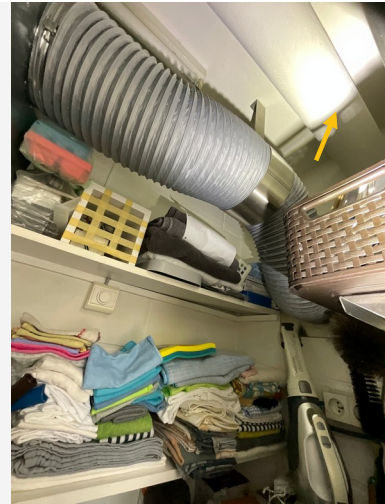
Het asbestmateriaal valt onder de mijlpaal van 2040.

Zorgvuldig beheren

Eindbeoordeling materiaalrisico	Zeer laag materiaalrisico en/of zeer lage kans op vezelvrijgave
---------------------------------	---

Opmerking	<p>1.5 lm zichtbaar, loopt vermoedelijk door</p> <p>buis is geverfd en kon niet beschadigd worden om waterdichtheid te garanderen</p> <p>na auditieve test werd de typische holle klank waargenomen</p>

- Zorg voor een veilig beheer. Vermijd het beschadigen van het asbestmateriaal. Controleer de toestand jaarlijks op wijzigingen.
- Voer bijkomende staalname(s) uit.

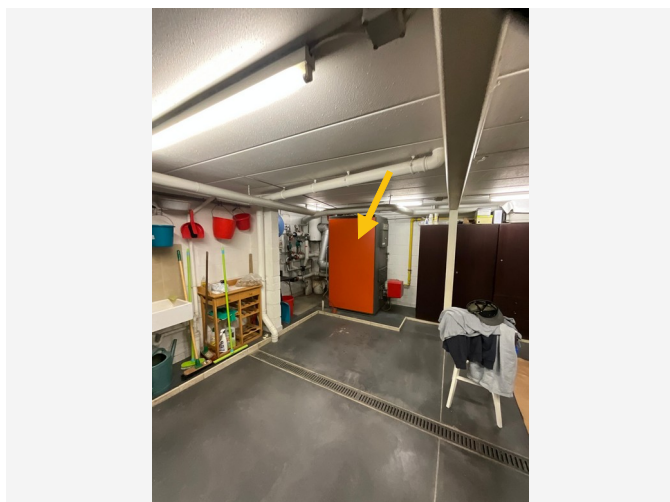
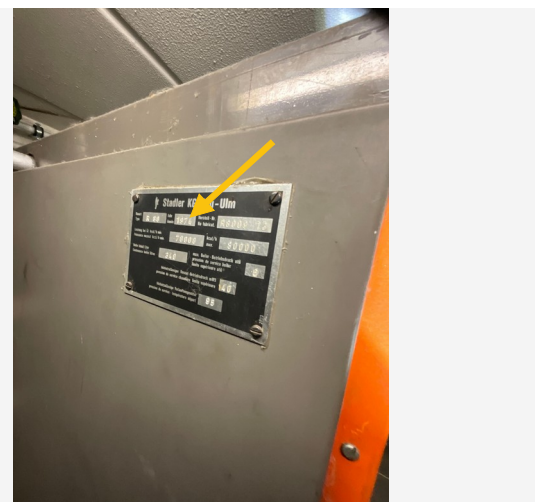
## Fiche 13: Stookketel

Beschrijving	Notitie	Terug te vinden op plannen
Fiche 13: Stookketel	<p>Bouwjaar van de stookketel is 1974 en mogelijk tot een risicobouwjaar behoort, wat inhoudt dat er eventueel asbestverdachte toepassingen in aanwezig kunnen zijn. Het is daarom van groot belang om de techniker hiervan op de hoogte te stellen bij werkzaamheden en, indien nodig, een asbestdeskundige in te schakelen die kan meedenken over de mogelijke aanwezigheid van asbestverdachte toepassingen tijdens de werkzaamheden aan het toestel. Wij als deskundigen mogen geen toestellen demonteren om verdachte toepassingen op te sporen.</p> <p>de brander werd wel al eens vervangen</p>	-
Fiche 14: Roofing hoofddak	<p>Vernieuwd in 2025 --&gt; factuur aanwezig</p> <p>door de hoogte kon de roofing niet vastgesteld worden, over onderliggende lagen kan er geen uitspraak gedaan worden</p>	-
