Asbestinventarisatetest

Nieuwelaan 71, 1860 Meise

Attestnummer : 20260506-000384.000

Niet-asbestveilig

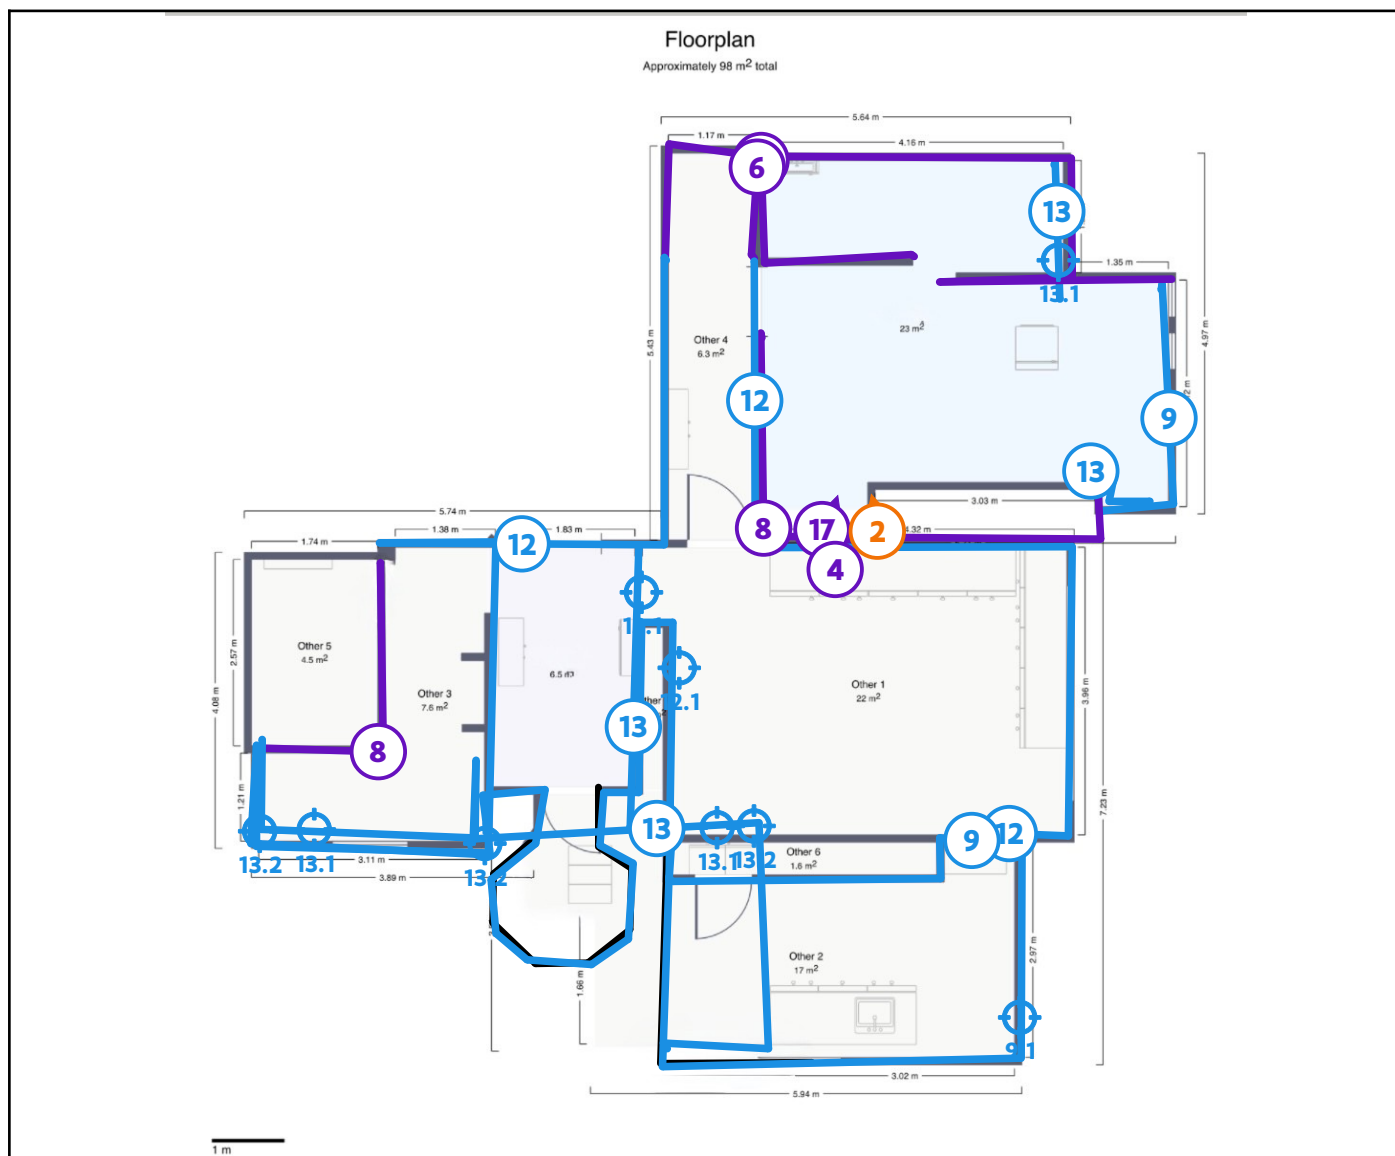
Plan 1.7: Kelder deel 1

Beschrijving	Type	Actie
2. Roetluik	Asbestmateriaal	Verwijderen
4. Schouw (binennzijde)	Beperking	-
6. Faiencetegels (lijm)	Advies	-
8. (Voorzet)wandafwerking	Advies	-
9. Cementen smeerlaag binnen	Geen asbest	-

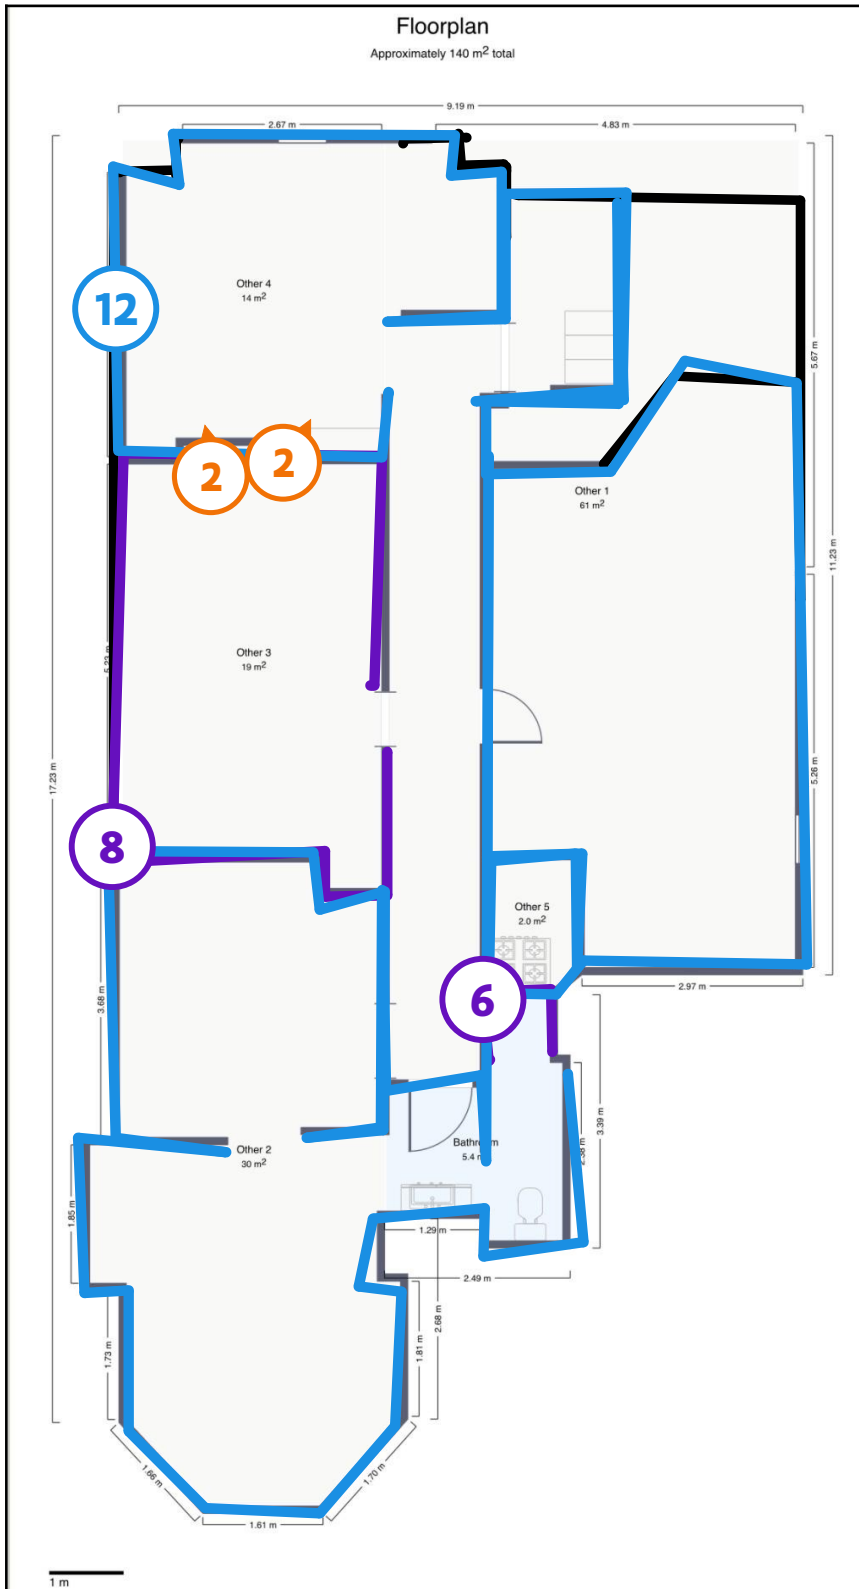
Plan 1.16: Zolderverdieping

2. Roetluik	Asbestmateriaal	Verwijderen
6. Faiencetegels (lijm)	Advies	-
8. (Voorzet)wandafwerking	Advies	-
12. Wandbepleistering	Geen asbest	-

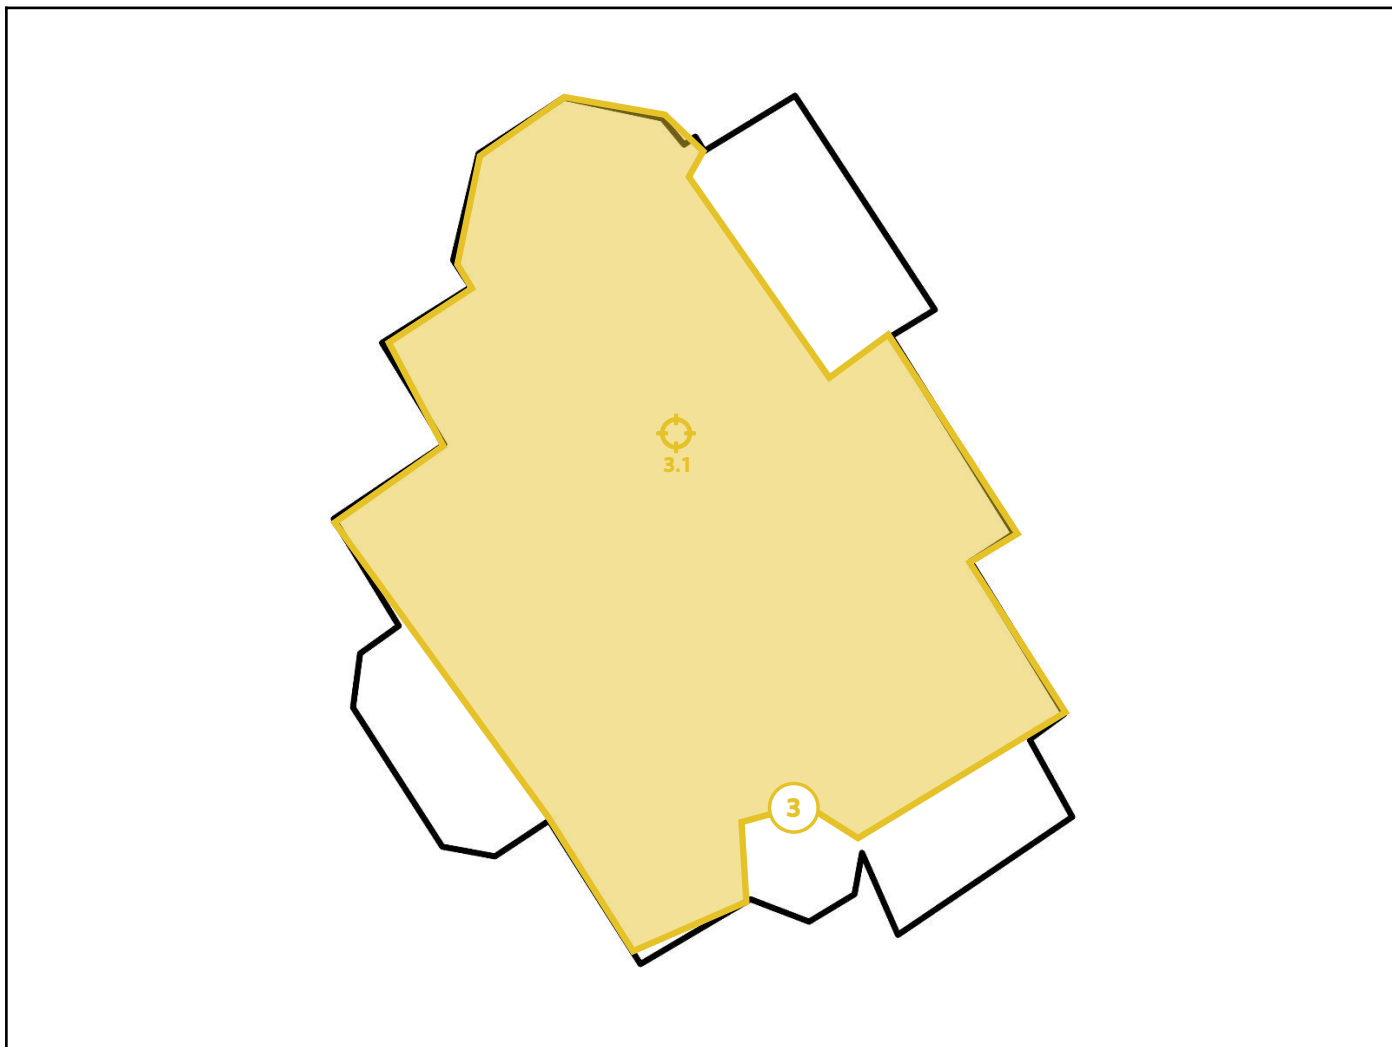
Plan 1.19: Onderdak

Beschrijving	Type	Actie
3. Onderdak type Menuiserie	Asbestmateriaal	Zorgvuldig beheren
3.1 Code: PU3	Puntmonster	-

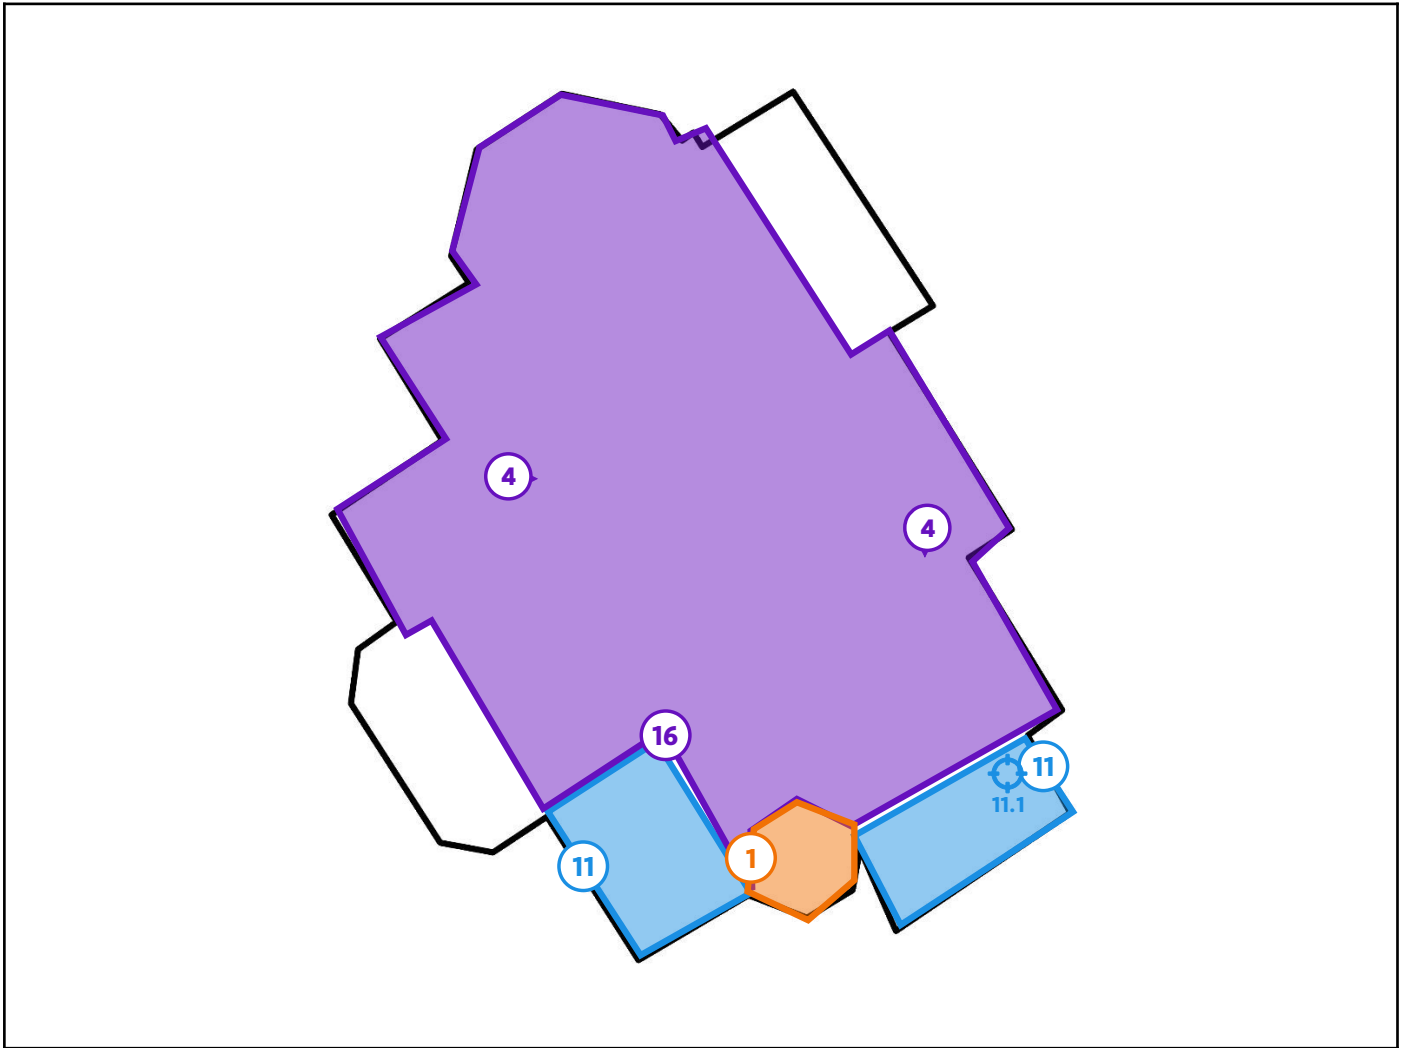
Plan 1.20: Dak(en)

Beschrijving	Type	Actie
1. Dak bestaande uit leien	Asbestmateriaal	Verwijderen
4. Schouw (binnenzijde)	Beperking	-
11. Roofing	Geen asbest	-
11.1 Code: PU2	Puntmonster	-
16. Dakbedekking bestaande uit pannen (niet verdacht)	Overige ruimte of materiaal	-

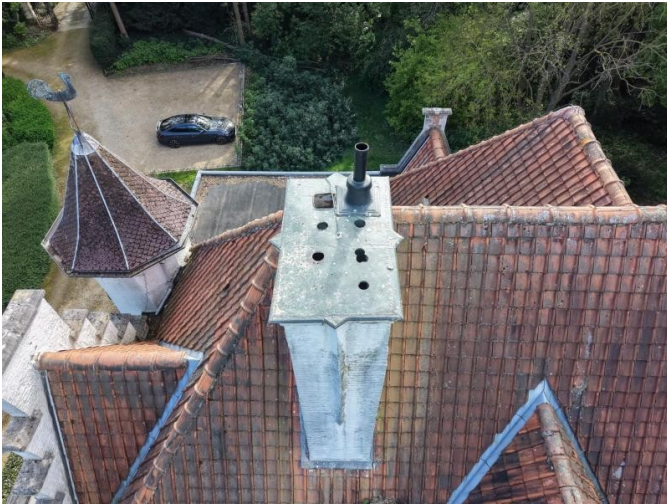
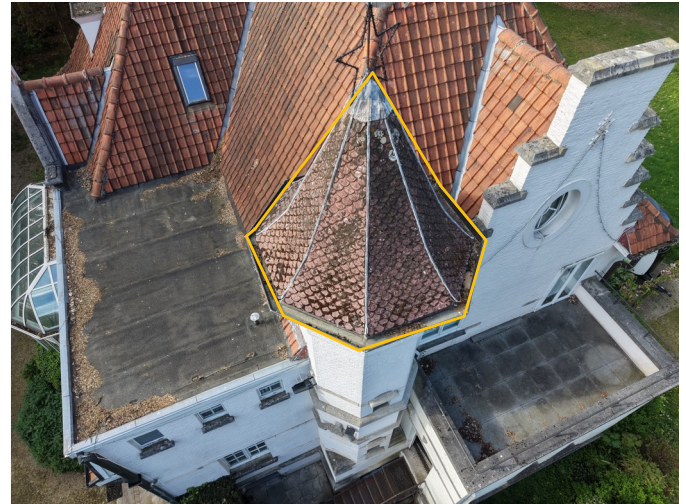
Het asbestmateriaal valt onder de mijlpaal van 2034.

Eindbeoordeling materiaalrisico	Verhoogd materiaalrisico en/of verhoogde kans op vezelvrijgave
---------------------------------	--

Gebondenheid	Categorie 1: hechtgebonden in oorsprong
Asbestsoort (vezeltype)	Crocidoliet aanwezig
Asbestconcentratie	Laag (< 50%)
Afschermingsgraad van het gehele materiaal	Geheel of deels vrij aan de buitenlucht, maar geen contact met binnenlucht
Toestand van het materiaal	Matig beschadigd, matig verweerd

Beschrijving	Dak bestaande uit leien
Omgeving	Buiten
Primaire drager	Schuin dak
Asbestmateriaal	Dak- en gevelbekleding - Lei, shingle
Bindmiddel van asbestmateriaal	Cement
Gebondenheid op basis van bindmiddel	Hecht
Hoeveelheid (oppervlakte - aantal)	<ul style="list-style-type: none">• 14,98 m² - 1 stuk
Totale oppervlakte	14,98 m ²
Eenvoudig bereikbaar	Ja
Bevestigingswijze	<ul style="list-style-type: none">• Geklemd• Genageld, geniet
Identificatiemethode	<p>De asbestdeskundige beoordeelt het materiaal als asbestverdacht en dus asbesthoudend, en dit zonder monstername.</p> <p>Motivatie: Er is een onderzoeksbeperking die monstername verhindert; De ruimte of het materiaal bevindt zich hoger dan 3,5 meter vanaf een vaste ondergrond.</p>
Destructieve handeling voor identificatie	Nee
Opmerking	Monstername (op een veilige manier) was niet mogelijk tijdens de inspectie. De hoeveelheid is een zo nauwkeurig mogelijke opmeting. Hieraan kunnen evenwel geen rechten worden ontleend.

- Verwijder dit asbestmateriaal zo snel mogelijk. Volg de toestand goed op.
- Hemelwater dat afspoelt van asbestcement daken of gevels kan asbestdeeltjes bevatten. Gebruik het enkel voor gesloten circuits (bv. spoelen toiletten). Reinig na het vervangen van het dak of de gevel de dakgoten en regenwaterput of -ton om asbesthoudend sediment of slib te verwijderen
- Voer bijkomende staalname(s) uit.

- Eenvoudige handelingen: mag via doe-het-zelf of door werknemer(s) met opleidingsattest eenvoudige handelingen
Deze toepassing kan door een aannemer die over een opleidingsattest eenvoudige handelingen beschikt of door een particulier (doe-het-zelf), verwijderd worden indien er geen verhoogd risico op vrijgave van asbestvezels (max. concentratie 0,01 vezels/cm³ - CODEX Art. VI.3-54) ontstaat en de toepassing voorafgaand wordt gefixeerd/bevochtigd; de individuele elementen zonder machinale werktuigen (boormachine, slijpschijf, hogedrukreiniger,...) en zonder breken of gooien een voor een losgemaakt worden; en ten slotte dubbel en luchtdicht verpakt weggevoerd worden naar een erkend afvalpunt (recyclagepark).

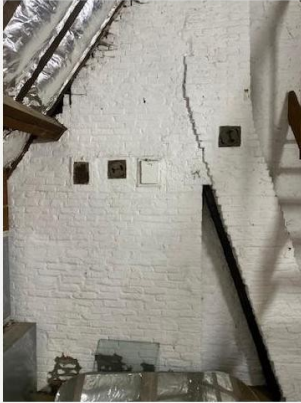
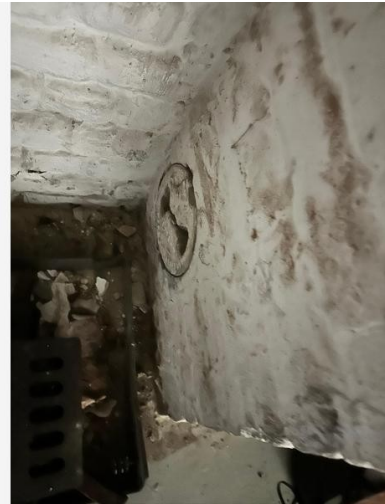
Het asbestmateriaal valt onder de mijlpaal van 2040.

Eindbeoordeling materiaalrisico	Verhoogd materiaalrisico en/of verhoogde kans op vezelvrijgave
---------------------------------	--

Gebondenheid	Categorie 1: hechtgebonden in oorsprong
Asbestsoort (vezeltype)	Crocidoliet aanwezig
Asbestconcentratie	Laag (< 50%)
Afschermingsgraad van het gehele materiaal	Geheel of deels vrij aan de binnenlucht, maar geen contact met binnenluchtstromen
Toestand van het materiaal	Licht beschadigd, licht verweerd. Intacte calciumsilicaatplaat of materiaal met categorie 3-gebondenheid

Beschrijving	Roetluik
Omgeving	Binnen
Primaire drager	HVAC infrastructuur en uitrusting
Asbestmateriaal	Plaat, paneel, tablet - Generiek
Bindmiddel van asbestmateriaal	Cement
Gebondenheid op basis van bindmiddel	Hecht
Hoeveelheid (oppervlakte - dikte - aantal)	• 0,20 m ² - 1,00 cm - 1 stuk
Totaal volume	0,002 m ³
Eenvoudig bereikbaar	Ja
Bevestigingswijze	• Geklemd
Identificatiemethode	<p>De asbestdeskundige beoordeelt het materiaal als asbestverdacht en dus asbesthoudend, en dit zonder monstername.</p> <p>Motivatie: De monstername brengt andere schade aan dan schade die inherent is aan de monstername.</p>
Destructieve handeling voor identificatie	Nee
Opmerking	De hoeveelheid is een zo nauwkeurig mogelijke opmeting. Hieraan kunnen evenwel geen rechten worden ontleend.

- Zorg voor een veilig beheer. Vermijd het beschadigen van het asbestmateriaal. Controleer de toestand jaarlijks op wijzigingen.

- Eenvoudige handelingen: mag via doe-het-zelf of door werknemer(s) met opleidingsattest eenvoudige handelingen
Deze toepassing kan door een aannemer die over een opleidingsattest eenvoudige handelingen beschikt of door een particulier (doe-het-zelf), verwijderd worden indien er geen verhoogd risico op vrijgave van asbestvezels (max. concentratie 0,01 vezels/cm³ - CODEX Art. VI.3-54) ontstaat en de toepassing voorafgaand wordt gefixeerd/bevochtigd; de individuele elementen zonder machinale werktuigen (boormachine, slijpschijf, hogedrukreiniger,...) en zonder breken of gooien een voor een losgemaakt worden; en ten slotte dubbel en luchtdicht verpakt weggevoerd worden naar een erkend afvalpunt (recyclagepark).

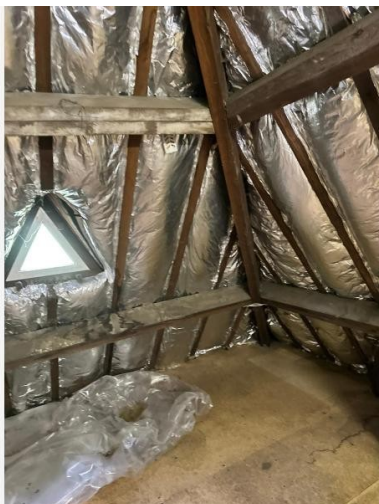
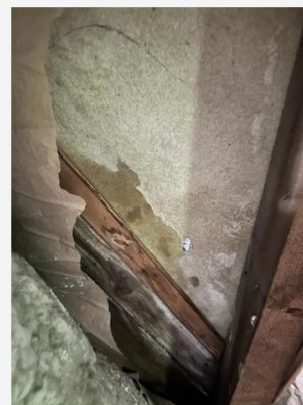
Het asbestmateriaal valt onder de mijlpaal van 2040.

Beschrijving	Onderdak type Menuiserie
Omgeving	Binnen
Primaire drager	Schuin dak
Asbestmateriaal	Plaat, paneel, tablet - Type Menuiserie
Bindmiddel van asbestmateriaal	Cement
Gebondenheid op basis van bindmiddel	Hecht
Hoeveelheid (oppervlakte - dikte - aantal)	• 1.500,00 m ² - 1,00 cm - 1 stuk
Totaal volume	15,00 m ³
Eenvoudig bereikbaar	Ja
Bevestigingswijze	<ul style="list-style-type: none">• Geklemd• Genageld, geniet
Identificatiemethode	Een monstername door de asbestdeskundige met laboanalyse door een asbestlabo.
Destructieve handeling voor identificatie	Nee
Opmerking	De hoeveelheid is een zo nauwkeurig mogelijke opmeting. Hieraan kunnen evenwel geen rechten worden ontleend.

- Zorg voor een veilig beheer. Vermijd het beschadigen van het asbestmateriaal. Controleer de toestand jaarlijks op wijzigingen.
