# Asbestinventarisatetest

Wijngaardveld 6, 9300 Aalst

Attestnummer : 20250212-000563.000

Uitgegeven op : 12.02.2025

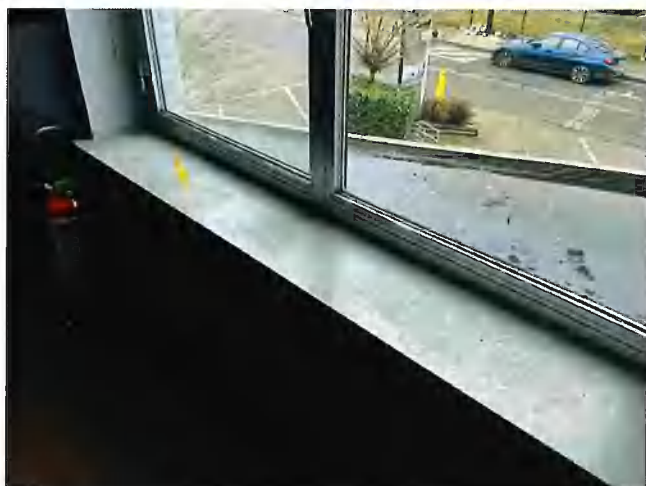
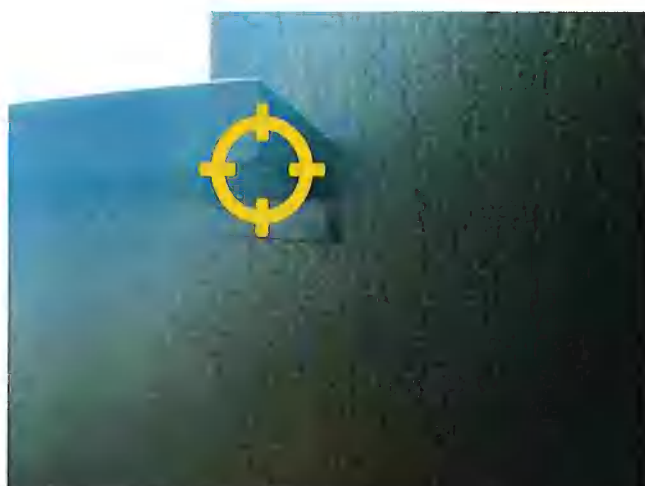
## Fiche 1: Massal vensterbank

Asbestmateriaal

Het asbestmateriaal valt onder de mijlpaal van 2040.

Zorgvuldig beheren

bij vervangen van de ramen is het belang deze te vervangen, aangezien deze dan makkelijker loskomen.

| Eindbeoordeling materiaalisico | Zeer laag materiaalisico en/of zeer lage kans op vezelvrijgave |

| Gebondenheid | Categorie 1: hechtgebonden in oorsprong |
| Asbestsoort (vezeltype) | Alleen chrysotiel |
| Asbestconcentratie | Laag (< 50%) |
| Toestand van het materiaal | Onbeschadigd, niet verweerd |

| # | Type | Referentie | Resultaat |
|---|---|---|---|
| 1.1 | Puntmonster | 20250206WIJ6S1 | Chrysotiel |

| Asbestmateriaal | Plaat, paneel, tablet - Type Massal |
| Hoeveelheid (gewicht - aantal) | <ul style="list-style-type: none"> <li>• 40,00 kg - 1 stuk</li> </ul> |

- Zorg voor een veilig beheer. Vermijd het beschadigen van het asbestmateriaal. Controleer de toestand jaarlijks op wijzigingen.

- Eenvoudige handelingen: enkel door erkend asbestverwijderaar  
Deze asbesthoudende toepassing dient door een erkend asbestverwijderaar of werknemers met opleidingsattest eenvoudige handelingen verwijderd te worden. Conform de geldende verwijderingsprotocollen en veiligheidsvoorschriften.

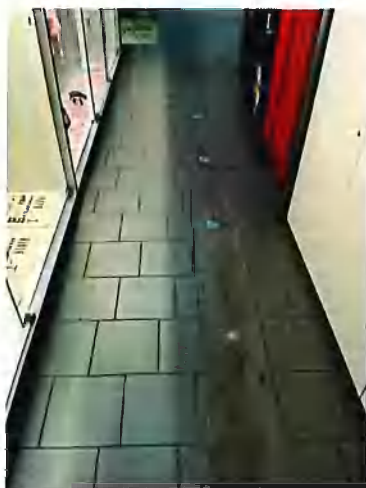
## Fiche 2: Gelijkde intacte tegels

De vloerbedekking bestaat uit betontegels. deze bezitten geen asbesthoudende kenmerken. Gezien het bouwjaar van het gebouw bestaat de mogelijkheid dat de gebruikte tegellijn asbesthoudende componenten bevatte.

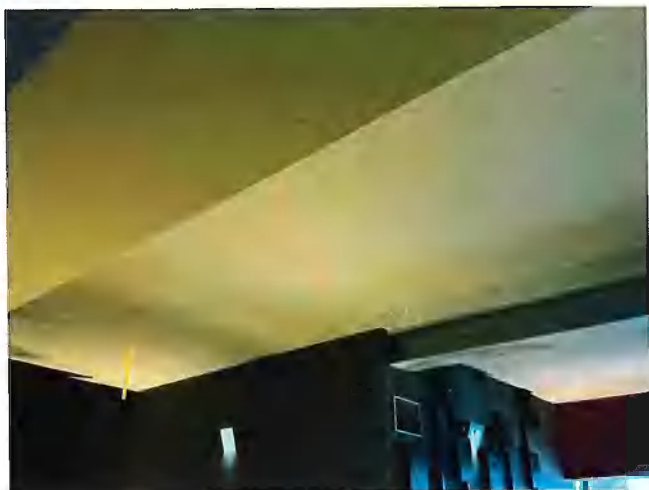
## Fiche 3: Gipsplaat plafonds

De plafonds zijn uitgewerkt in gyproc-panelen. Deze bezitten geen asbesthoudende kenmerken. De deskundige kan geen uitspraak doen over achterliggende materialen. Hiervoor is een destructief onderzoek aangewezen.

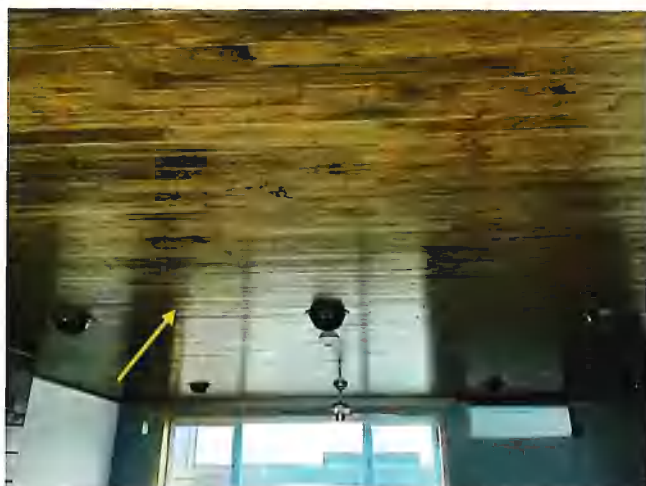
## Fiche 4: Valse plafonds hout/pvc

Het plafond is uitgewerkt met houten planchetten. Deze bezitten geen asbesthoudende kenmerken. De deskundige kan geen uitspraak doen over achterliggende materialen. Hiervoor is destructief onderzoek nodig.

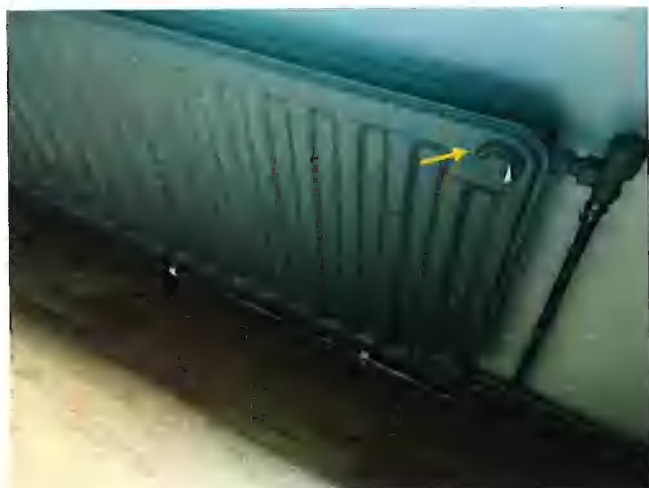
## Fiche 5: Radiatoren bestaande uit gekoppelde panelen

Gezien de ouderdom van deze radiatoren bevatten ze mogelijk asbesthoudende elementen in de vorm van dichtingen of pakkingen. Deze zijn veilig in gebruik. Niet demonteren!

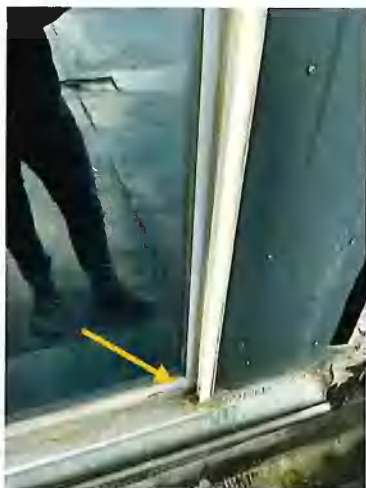
## Fiche 6: Hechtingskit buitenschrijnwerk

De hechtingskit van het buitenschrijnwerk is soepel en duidelijk van silicone. Dit bezit geen asbesthoudende eigenschappen.

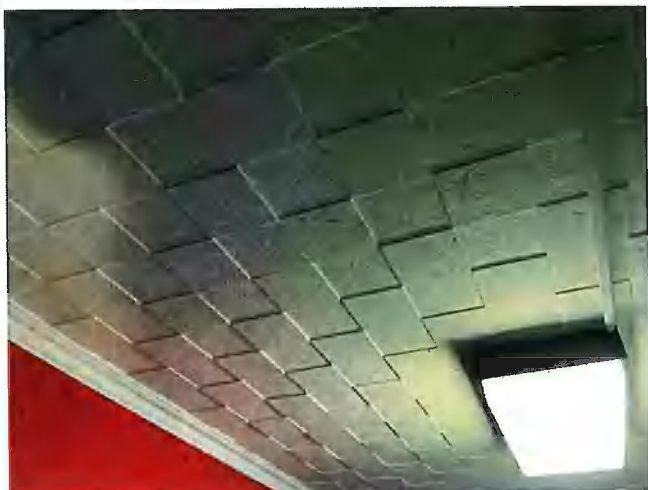
## Fiche 7: Plafondbekleding isomo

Het plafond op de eerste verdieping is deels bekleedt met isomo-panelen. Deze bezitten geen asbesthoudende kenmerken. De deskundige kan geen uitspraak doen over achterliggende materialen. Hiervoor is destructief onderzoek nodig.

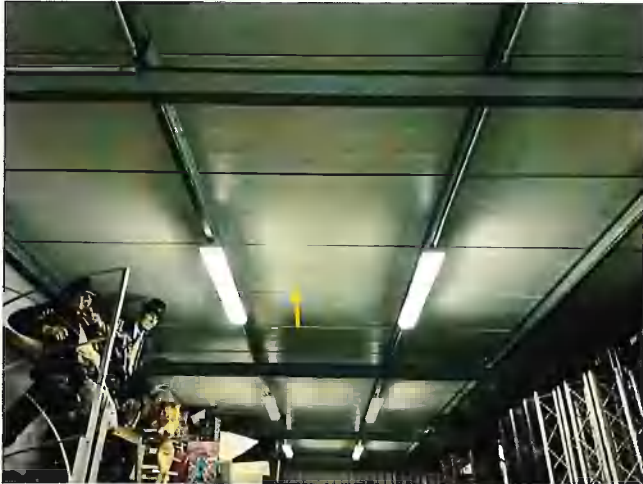
## Fiche 8: Dakbedekking geïsoleerde sandwichpanelen

De dakbedekking bestaat uit geïsoleerde sandwichpanelen. Deze bezitten geen asbesthoudende kenmerken.

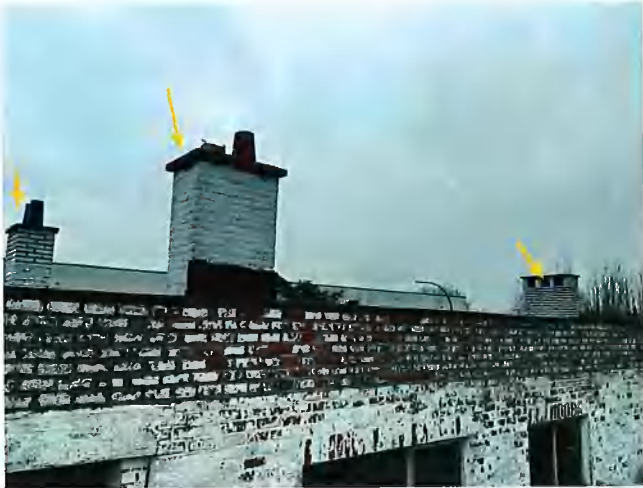
## Fiche 9: Rookgaskanaal

Gezien het bouwjaar van de woning bestaat de mogelijkheid dat de rookgaskanalen opgebouwd zijn uit asbesthoudende elementen.

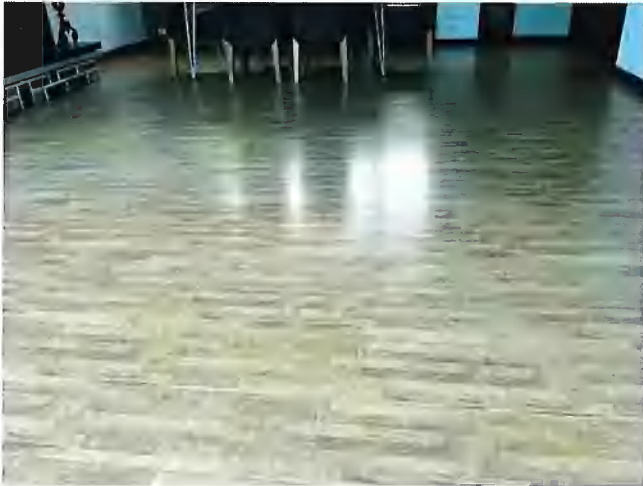
De vloerbedekking bestaat uit laminaat. Dit bezit geen asbesthoudende kenmerken. De deskundige kan geen uitspraak doen over onderliggende materialen. Hiervoor is een destructief onderzoek nodig.

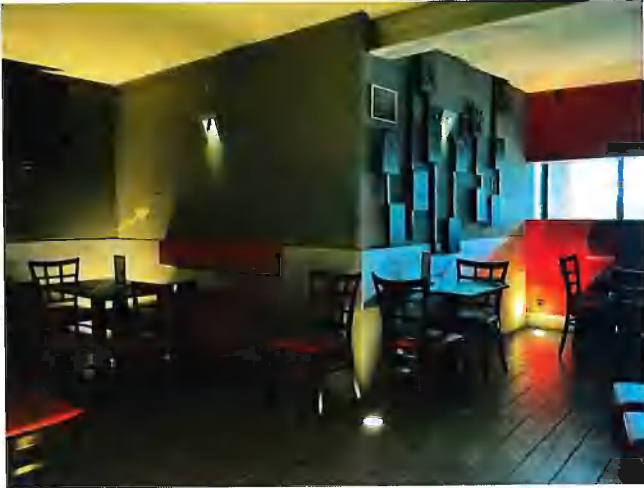
## Fiche 11: Gipsplaat muren

De muren zijn uitgewerkt in gyproc-panelen. Deze bezitten geen asbesthoudende eigenschappen. De deskundige kan geen uitspraak doen over achterliggende materialen. Hiervoor is een destructief onderzoek aangewezen.

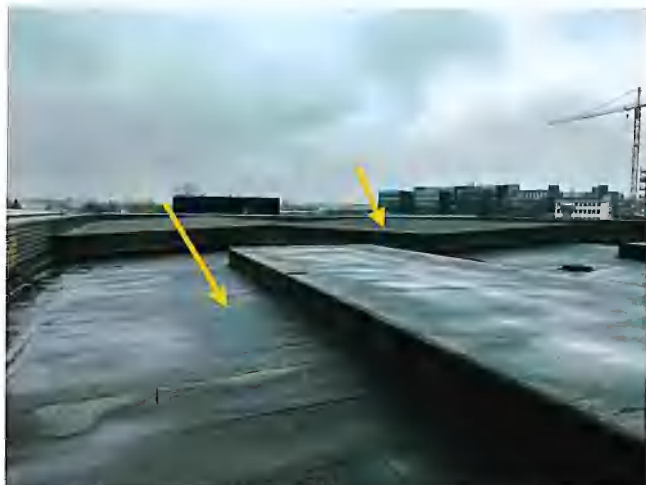
## Fiche 12: Roofing

Het dakoppervlak werd in 2004 met roofing bedekt. Deze laag bezit geen asbesthoudende eigenschappen. Het is niet uitgesloten dat er onder deze recente laag, zich een oudere en mogelijks asbesthoudende, bitumenlaag bevindt. Destructief onderzoek kan hierin uitsluitsel geven.

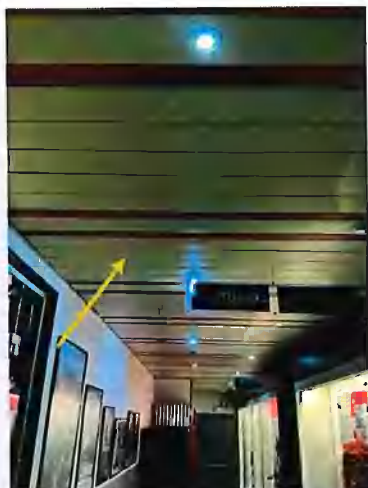
## Fiche 13: Systeemplafonds

De plafonds zijn uitgewerkt in aluminium planchetten en polystyreen tegels. Dezen bezitten geen asbesthoudende eigenschappen. De deskundige kan geen uitspraak doen over achterliggende materialen. Hiervoor is een destructief onderzoek nodig.

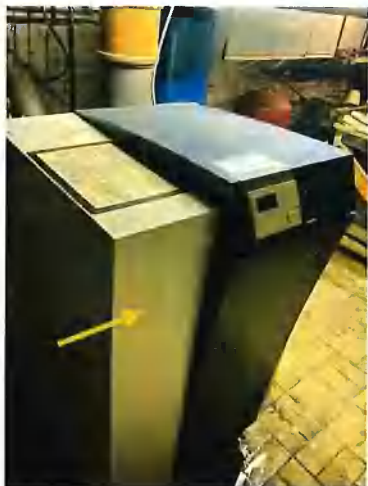
## Fiche 14: CV-ketel

De CV-ketel heeft 2005 als bouwjaar. Deze bezit geen asbesthoudende elementen.

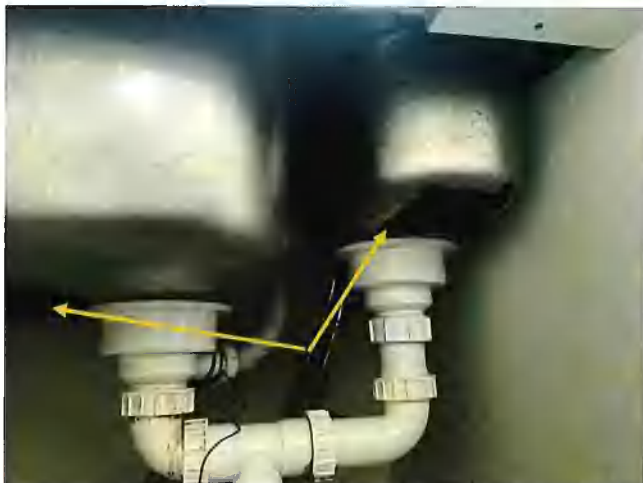
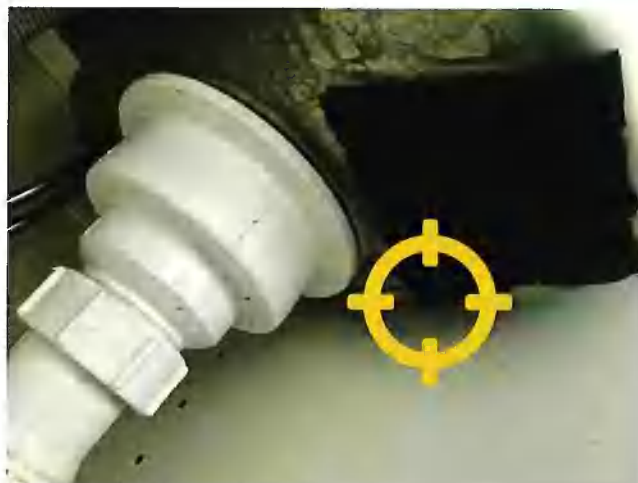
## Fiche 15: Anti-dreun sticker

Geen asbest

| # | Type | Referentie | Resultaat |
|---|---|---|---|
| 15.1 | Puntmonster | 20250206WIJ652 | Geen asbest |
