# Asbestinventarisatetest

Hoenderstraat 64, 9230 Wetteren

Attestnummer : **20260720-000264.000**

Uitgegeven op : **20.07.2026**

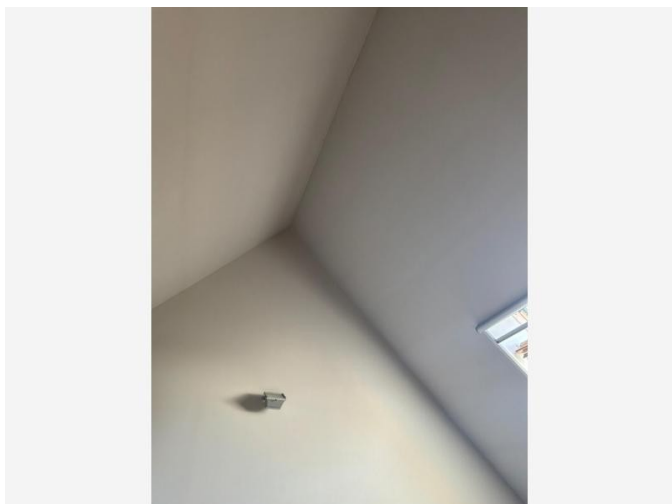
Situeringsfoto

### Tijdelijke beperking

**Reden:** Het te onderzoeken materiaal situeert zich hoger dan 3,50 m te rekenen vanaf een veilige ondergrond

**Uitleg van de asbestdeskundige:** Het dak bevindt zich hoger dan 3.5m van een veilige ondergrond. Het onderdak is van binnenuit niet te inspecteren. Hou rekening mee dat er zich mogelijk toch asbesthoudende materialen bevinden in het onderdak die de inspecteur niet kon vaststellen tijdens de inspectie. Extra controle aangeraden indien het onderdak verder geïnspecteerd kan worden.

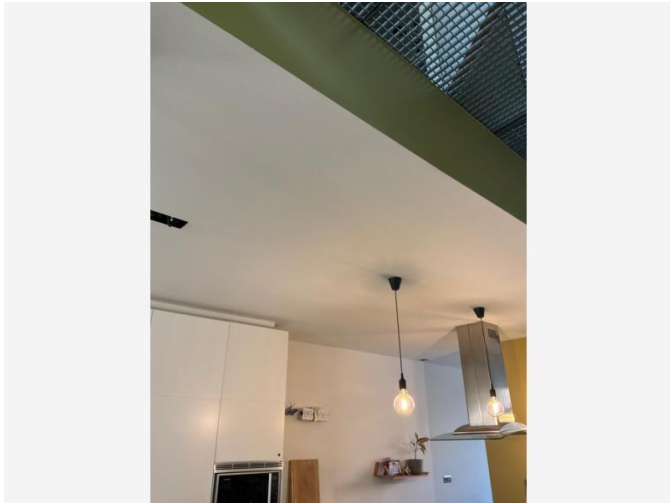
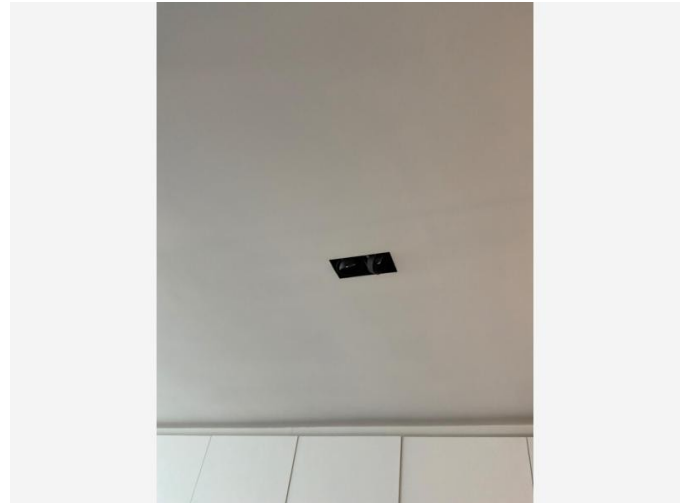
Dit type plafond is niet asbest verdacht. Er kan echter geen uitspraak gedaan worden over de achterligende delen. Hier kunnen zich mogelijk nog verdacht materialen bevinden.

| Basis voor advies | De asbestdeskundige beoordeelt het materiaal als niet-asbestverdacht. |

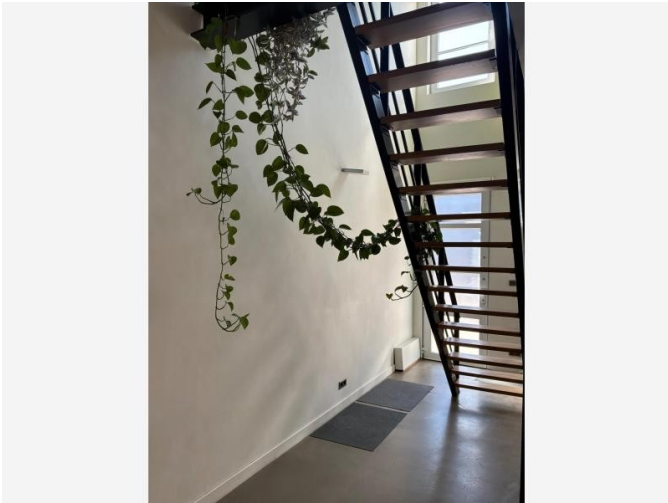
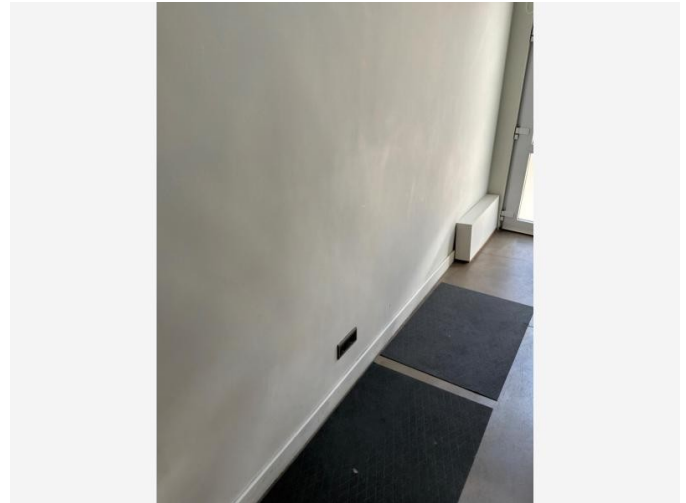
## Fiche 3: pleisterwerk wanden

Geen asbest

| # | Type | Referentie | Resultaat |
|---|---|---|---|
| 3.1 | Mengmonster | mm01 | Geen asbest |

| Opmerking | Geschatte hoeveelheid.<br>Monsters genomen conform IP2. Ruimtes niet aanwezig: |

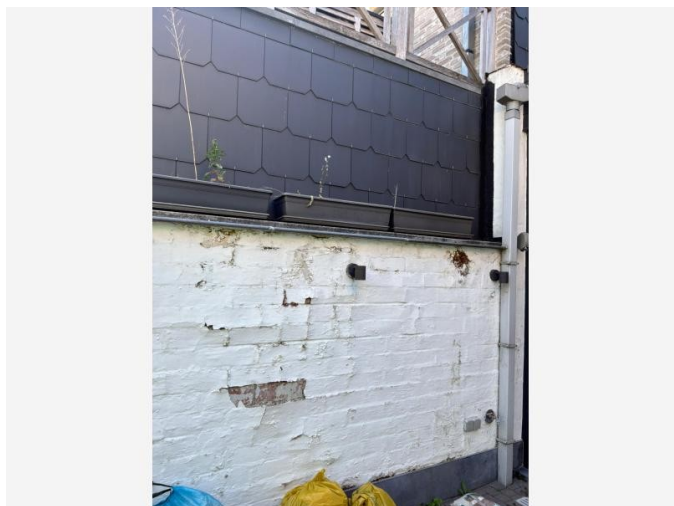
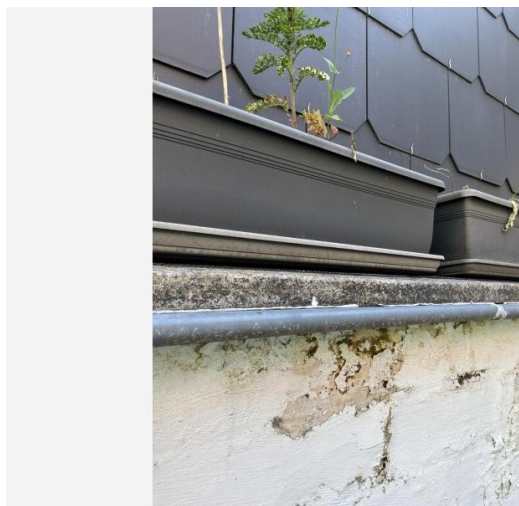
## Fiche 4: Cement dekstenen

Geen asbest

| # | Type | Referentie | Resultaat |
|---|---|---|---|
| 4.1 | Puntmonster | Mm2 | Geen asbest |

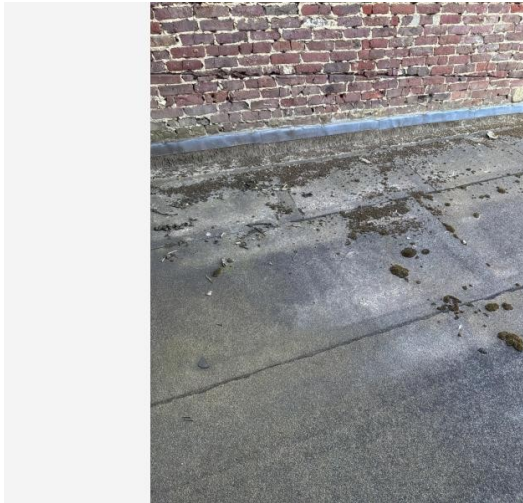
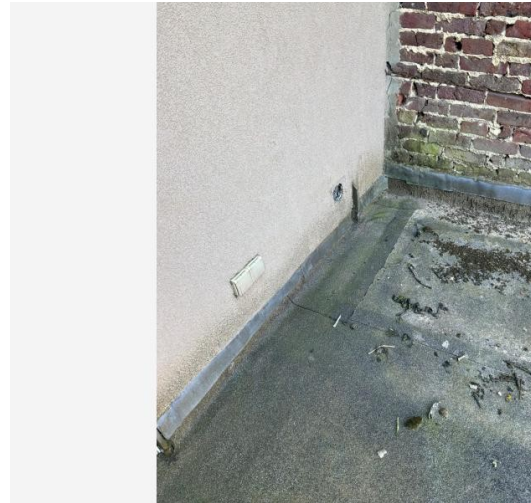
## Fiche 5: roofing dak

Geen asbest

| # | Type | Referentie | Resultaat |
|---|---|---|---|
| 5.1 | Puntmonster | Mm3 | Geen asbest |

| Opmerking | GESchatte heoveelheid. Er kan enkel een uitspraak gedaan worden over de bovenste laag. Mogelijks bevinden er zich nog enkele lagen onder de toplaag. |

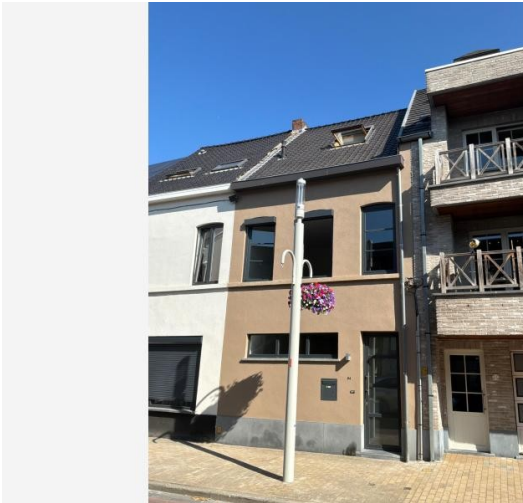
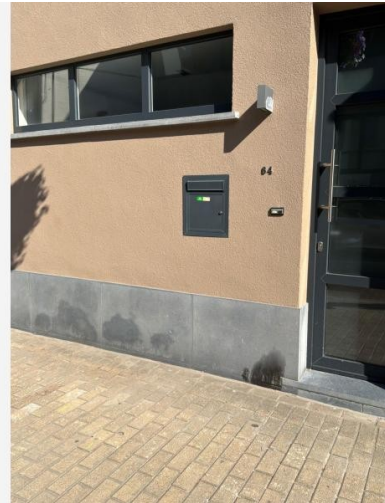
## Fiche 6: crepi gevel

Geen asbest

| Identificatiemethode | <p>De asbestdeskundige gebruikt een bewijsdocument andere dan een bestaande laboanalyse, met bevestiging door vaststelling en expertise en dit zonder monstername.</p> <p>Motivatie: De monstername brengt andere schade aan dan schade die inherent is aan de monstername.</p> |

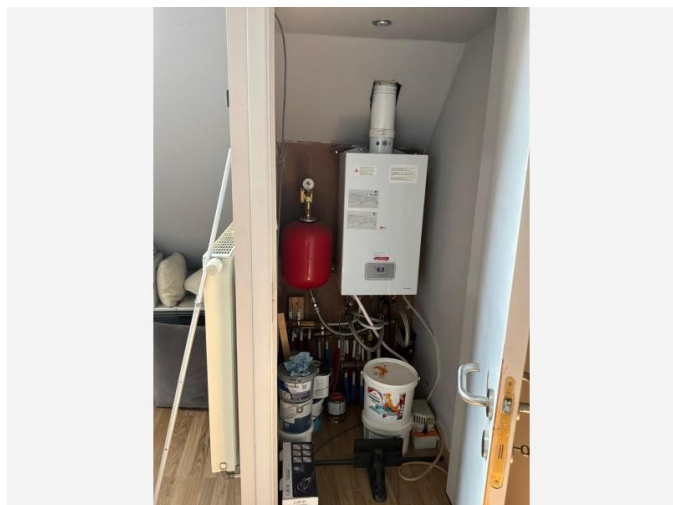
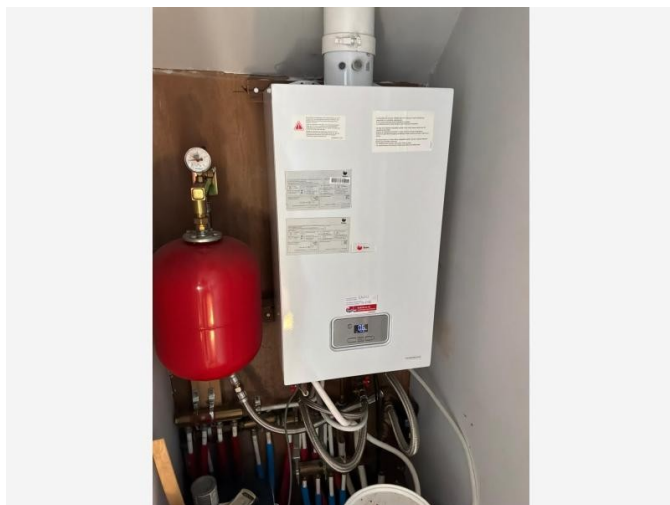
### Fiche 7: Ketel: Geen asbest verdachte pakkingen waarneembaar

| Beschrijving | Notitie | Terug te vinden op plannen |
|---|---|---|
| Fiche 7: Ketel: Geen asbest verdachte pakkingen waarneembaar | Aan de ketel zijn geen asbest verdachte pakkingen waar te nemen. Indien de ketel een bouwjaar van voor 2001 heeft kunnen er zich mogelijks binnen in de ketel nog asbest verdachte pakkingen bevinden. | Plan 1.3: Hoofdgebouw plan 2e |

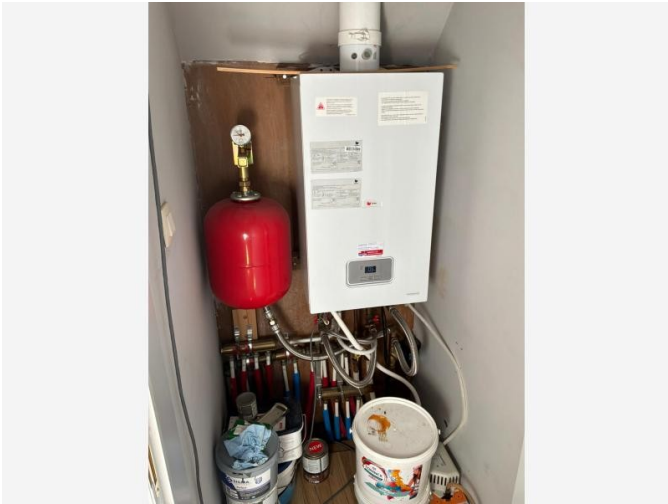
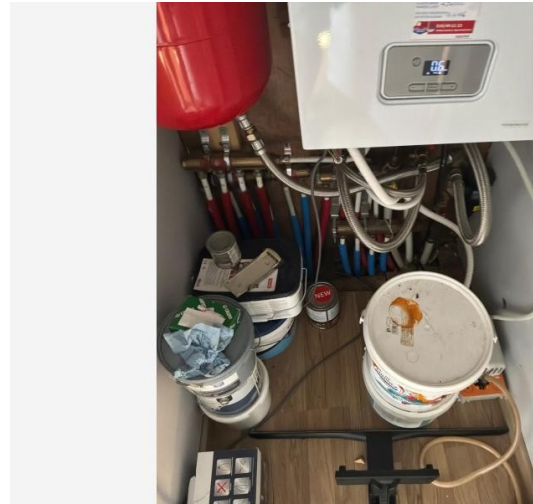
## Fiche 8: buisisolatie verwarmingsbuizen: niet asbestverdacht

| Beschrijving | Notitie | Terug te vinden op plannen |
|---|---|---|
| Fiche 8: buisisolatie verwarmingsbuizen: niet asbestverdacht | Deze toepassing is niet asbest verdacht. | - |

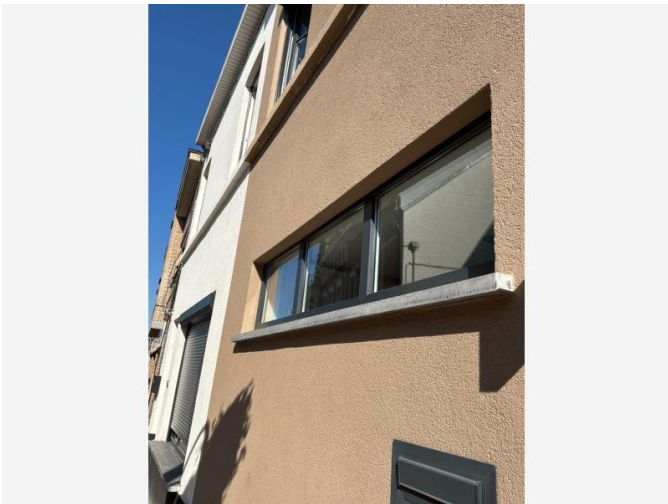
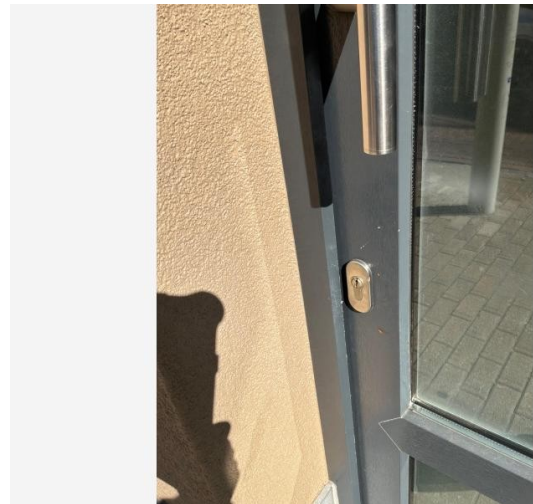
## Fiche 9: mastiek type: niet asbest verdacht

| Beschrijving | Notitie | Terug te vinden op plannen |
|---|---|---|
| Fiche 9: mastiek type: niet asbest verdacht | Aanwezig in alle ramen, buiten de andere aangeduide types.<br><br>Dit type mastiek is niet asbest verdacht | - |

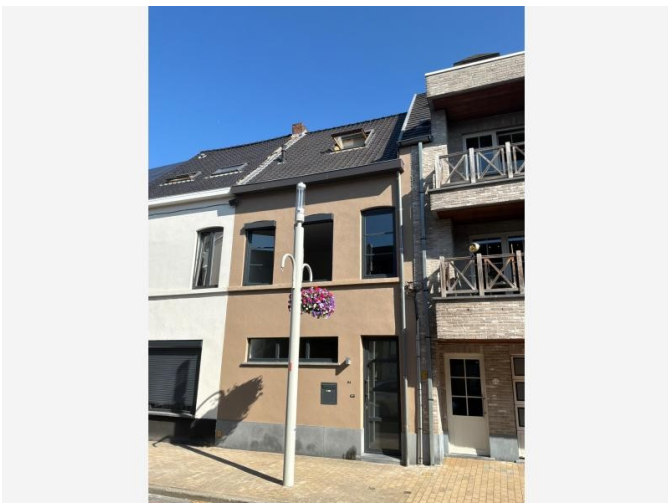
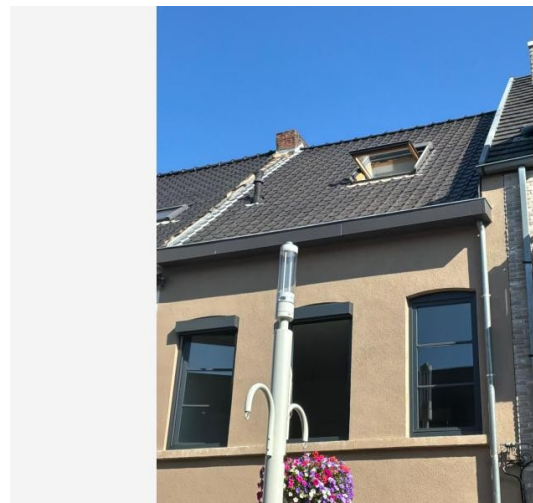
## Fiche 10: Dak type: niet asbest verdacht

| Beschrijving | Notitie | Terug te vinden op plannen |
|---|---|---|
| Fiche 10: Dak type: niet asbest verdacht | Dit dak type is niet asbest verdacht. | Plan 1.4: Hoofdgebouw plan dak |

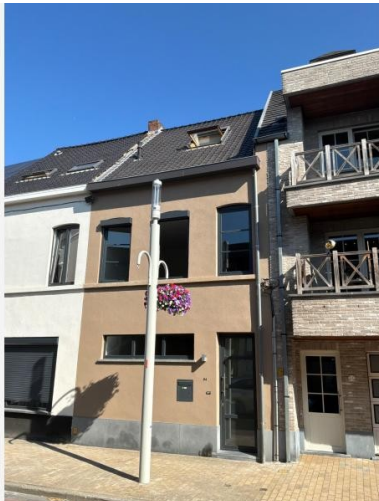
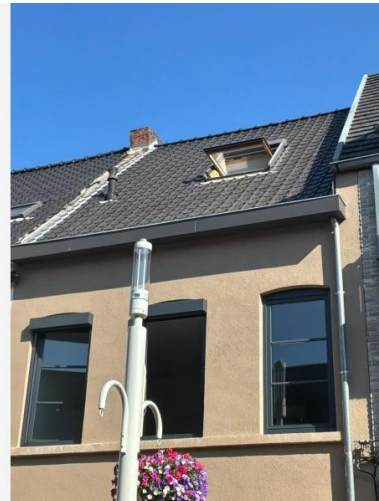
## Fiche 11: Schouw type: niet asbest verdacht.

| Beschrijving | Notitie | Terug te vinden op plannen |
|---|---|---|
| Fiche 11: Schouw type: niet asbest verdacht. | Dit schouw type is niet asbest verdacht.<br>(Deze zijn steekproefsgewijs vastgesteld en kunnen, indien de vastelling dit niet toeliet, geen uitspraak doen over de volledige schouw. ) | Plan 1.4: Hoofdgebouw plan dak |
