# Asbestinventarisatetest

Bruulstraat 8, 9450 Haaltert

Attestnummer : 20260721-000070.000

**Niet-asbestveilig**

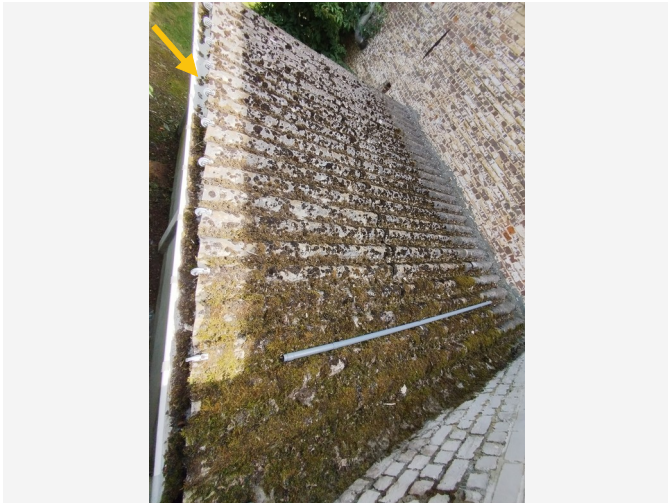
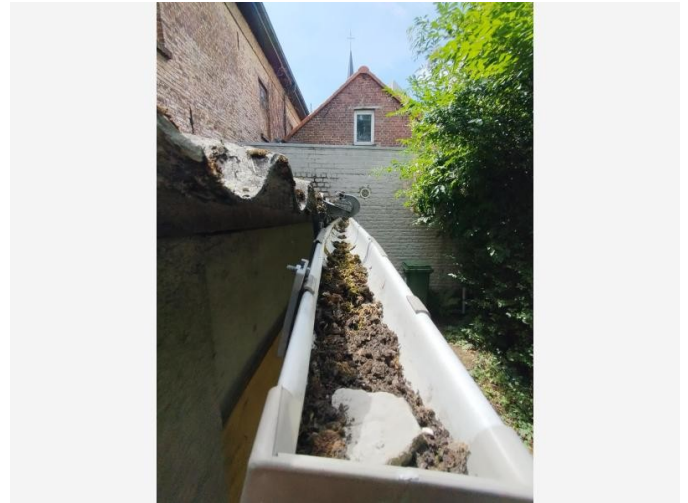
## Conclusie

Het asbestmateriaal valt onder de mijlpaal van 2040.

**Dringend verwijderen**

- Verwijder het asbestafval.
- Voer bijkomende staalname(s) uit.

- Eenvoudige handelingen: mag via doe-het-zelf of door werknemer(s) met opleidingsattest eenvoudige handelingen  
Reinig de dakgoten om asbesthoudend sediment of slib te verwijderen.

Dit kan aanleiding geven tot blootstelling, gebruik standaard dragen van de nodige wegwerp beschermingsmiddelen FFP 3 masker , handschoenen en tyvec CAT III type 5-6

Voor verwijdering het slib extra bevochtigen of fixeren om stof te voorkomen , niet breken om stof te beperken .

Schep het mos in dubbel plastic zak , sluit dit luchtdicht af , en breng dit naar een erkend verwerker . Slib behoort tot niet hechtgebonden afval.

Reinig de dakgoot en het gebruikt materiaal met overvloedig water.

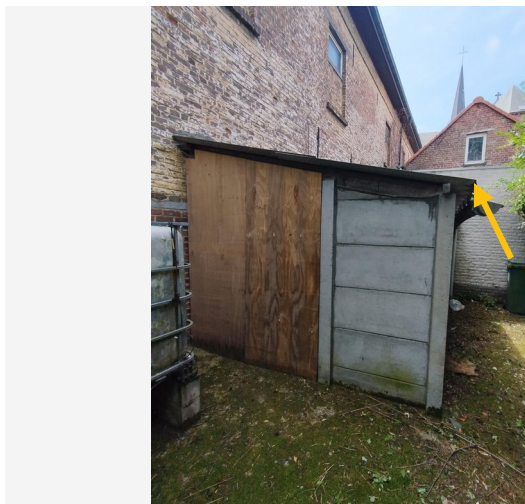
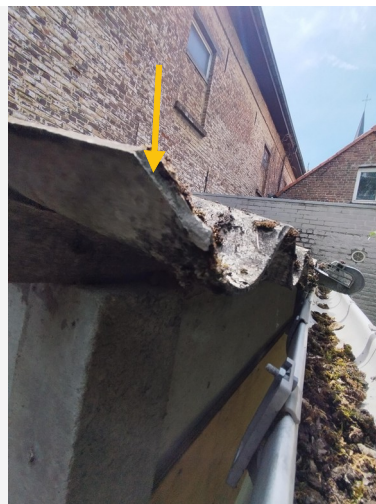
| Opmerking | <p>Er werd een staal genomen aan een uitstekend stuk waardoor de waterdichtheid van de dakbedekking niet in het gedrang komt.</p> <p>De vermelde oppervlaktes, diktes en volumes betreffen een beredeneerde schatting. Er worden geen rechten verleend aan deze oppervlaktes/diktes/volumes</p> |

- Eenvoudige handelingen: mag via doe-het-zelf of door werknemer(s) met opleidingsattest eenvoudige handelingen  
EH via doe-het zelf Standaard dragen van de nodige wegwerp beschermingsmiddelen FFP 3 masker, handschoenen en tyvec CAT III type 5-6, afwasbaar schoeisel Indien mogelijk de ondervloer afdekken , golfplaten voorzichtig verwijderen, extra fixeren, niet breken, niet gooien, onmiddellijk dubbel verpakken, luchtdicht afsluiten of voorzichtig in container met asbest bag plaatsen. Voldoende benevelen/bevochtigen tijdens de duur van de werken. Indien golfplaten in slechte staat zijn en kans bestaat op breken : Eenvoudige handeling opgeleid personeel , alle werknemer(s) moeten wel beschikken over een opleidingsattest eenvoudige handelingen 8u Voor hechtgebonden toepassingen: Bij verwijdering door doe-het-zelf moet men dit afval dubbel en luchtdicht verpakt aandienen bij het gemeentelijk recyclagepark. Men raadpleegt best op voorhand de voorwaarden van het recyclagepark. Zie ook link Zie <https://ovam.vlaanderen.be/wie-mag-wat->

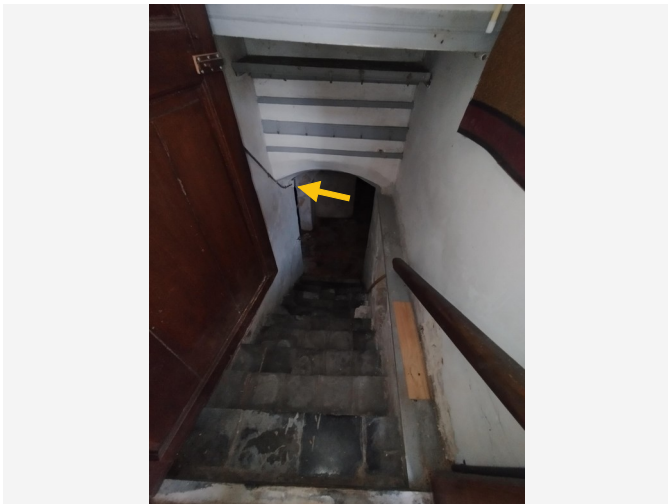
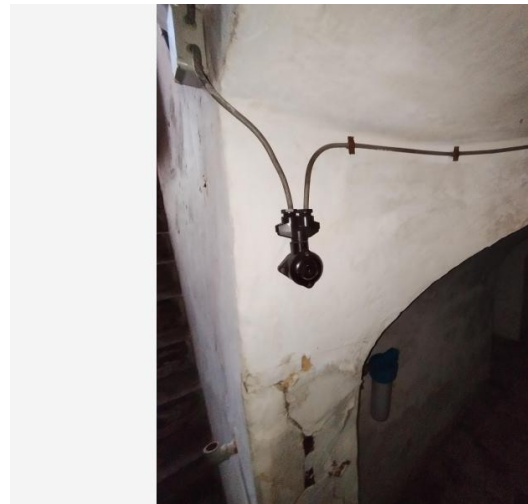
| Opmerking | <p>Het is moeilijk te bepalen of de bakeliettoepassingen in de woning ook effectief asbesthoudend zijn (het kan ook gaan om de asbestvrije variant).</p> <p>Er werd geen monster genomen owv beschadiging aan een elektrisch gerelateerde toepassing, extra controle bij verwijdering van het verdacht materiaal.</p> |

- Eenvoudige handelingen: mag via doe-het-zelf of door werknemer(s) met opleidingsattest eenvoudige handelingen  
Schakelaars, stopcontacten en andere gelijkaardige toepassingen kunnen eenvoudig losgeschroefd worden --> EH doe-het-zelf. Afgesloten of verzegelde kast --> EH opgeleid technieker personeel 8u basisopleiding asbest. Voor elektrische infrastructuur en uitrusting dient u vooraleer men deze toepassing gaat bevochtigen de elektriciteit af te sluiten (zoniet elektrocutie-/brandgevaar). standaard dragen van de nodige wegwerp beschermingsmiddelen FFP 3 masker , handschoenen en tyvec CAT III type 5-6 , afspoelbaar schoeisel Losschroeven en dubbel verpakken in plastic , sluit luchtdicht af en breng dit als hechtgebonden afval naar een plaatselijk containerpark. Voor hechtgebonden toepassingen: Bij verwijdering door doe-het-zelf moet men dit afval dubbel en luchtdicht verpakt afdienen bij het gemeentelijk recyclagepark. Men raadpleegt best op voorhand de voorwaarden van het recyclagepark.

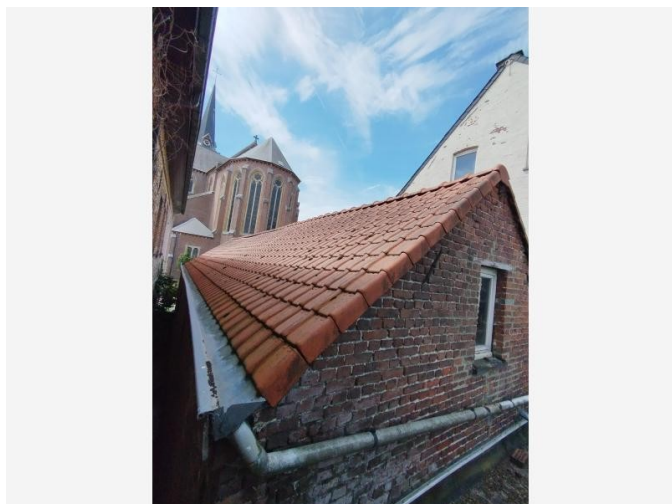
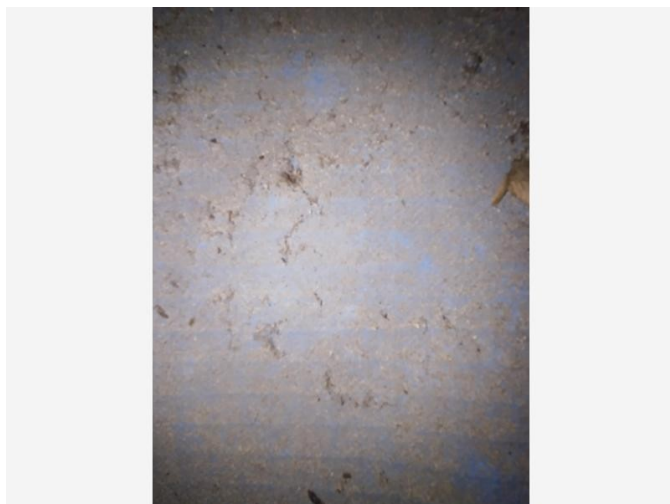
### Fiche 19: Onderdak niet verdacht

| Beschrijving | Notitie | Terug te vinden op plannen |
|---|---|---|
| Fiche 19: Onderdak niet verdacht | <p>Het dak werd gecontroleerd (via plat dak, optillen van een dakpan). Er is geen verdacht onderdak vastgesteld (dampscherm).</p> <p>Deze handeling is een steekproef, er is geen garantie dat het volledige dak met éénzelfde materiaal is opgebouwd. Dit kan enkel via destructief onderzoek vastgesteld worden.</p> | Plan 1.6: Schets V+1 |

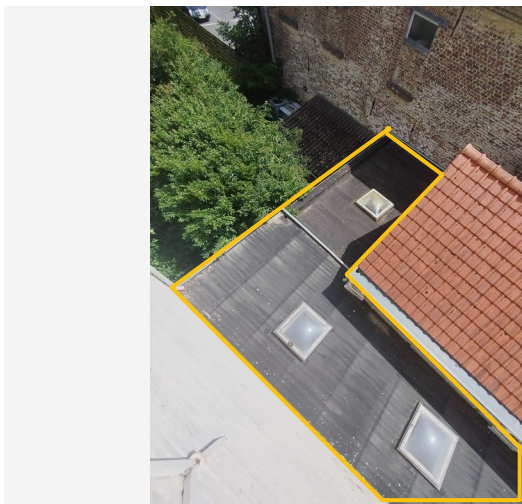
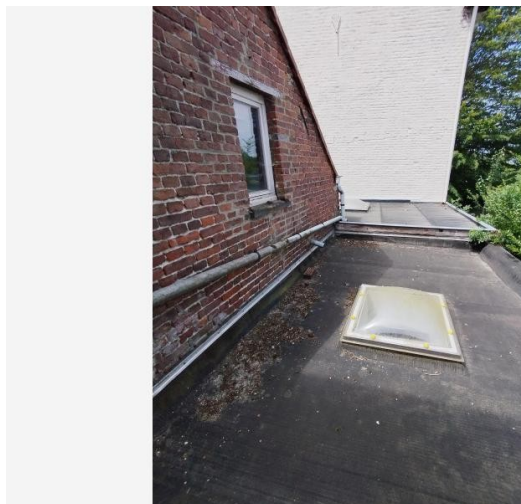
## Fiche 21: Onderdak plat dak niet waarneembaar

| Beschrijving | Notitie | Terug te vinden op plannen |
|---|---|---|
| Fiche 21: Onderdak plat dak niet waarneembaar | Het onderdak van het platte dak is zonder destructief onderzoek niet waarneembaar.<br><br>Extra controle bij werken is aangewezen. | Plan 1.8: Schets V+1 |

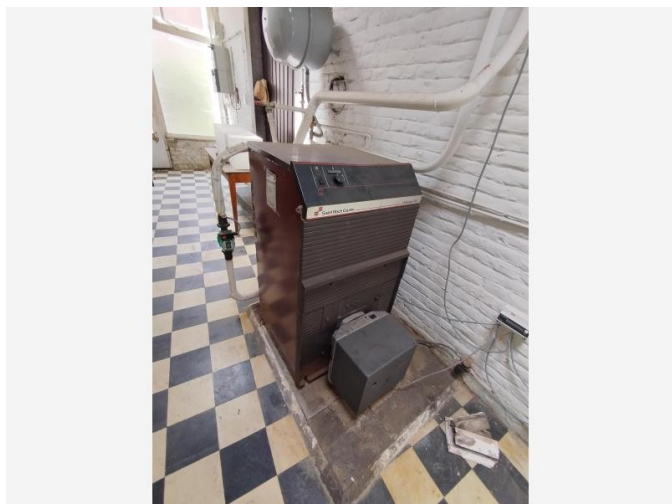
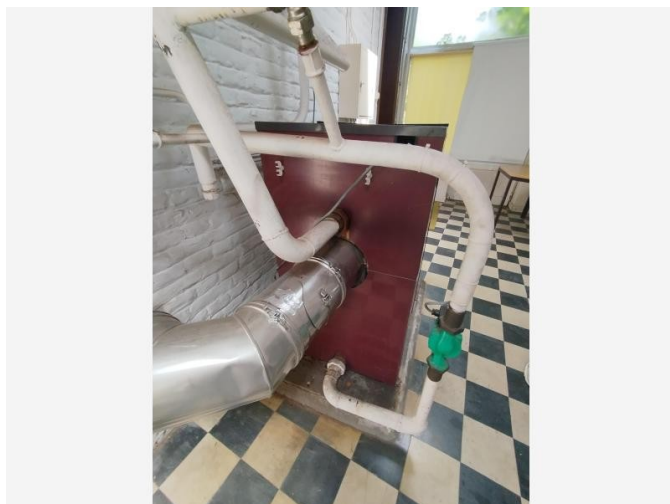
### Fiche 23: Leidingisolatie (niet aanwezig)

| Beschrijving | Notitie | Terug te vinden op plannen |
|---|---|---|
| Fiche 23: Leidingisolatie (niet aanwezig) | leidingisolatie (niet aanwezig) in het inspectie gebied. | Plan 1.4: Schets glv |
