# Asbestinventarisatetest

Iepermanlei 23/2, 2610 Antwerpen

Attestnummer : 20260623-000486.000

**Asbestveilig** (maar niet asbestvrij)

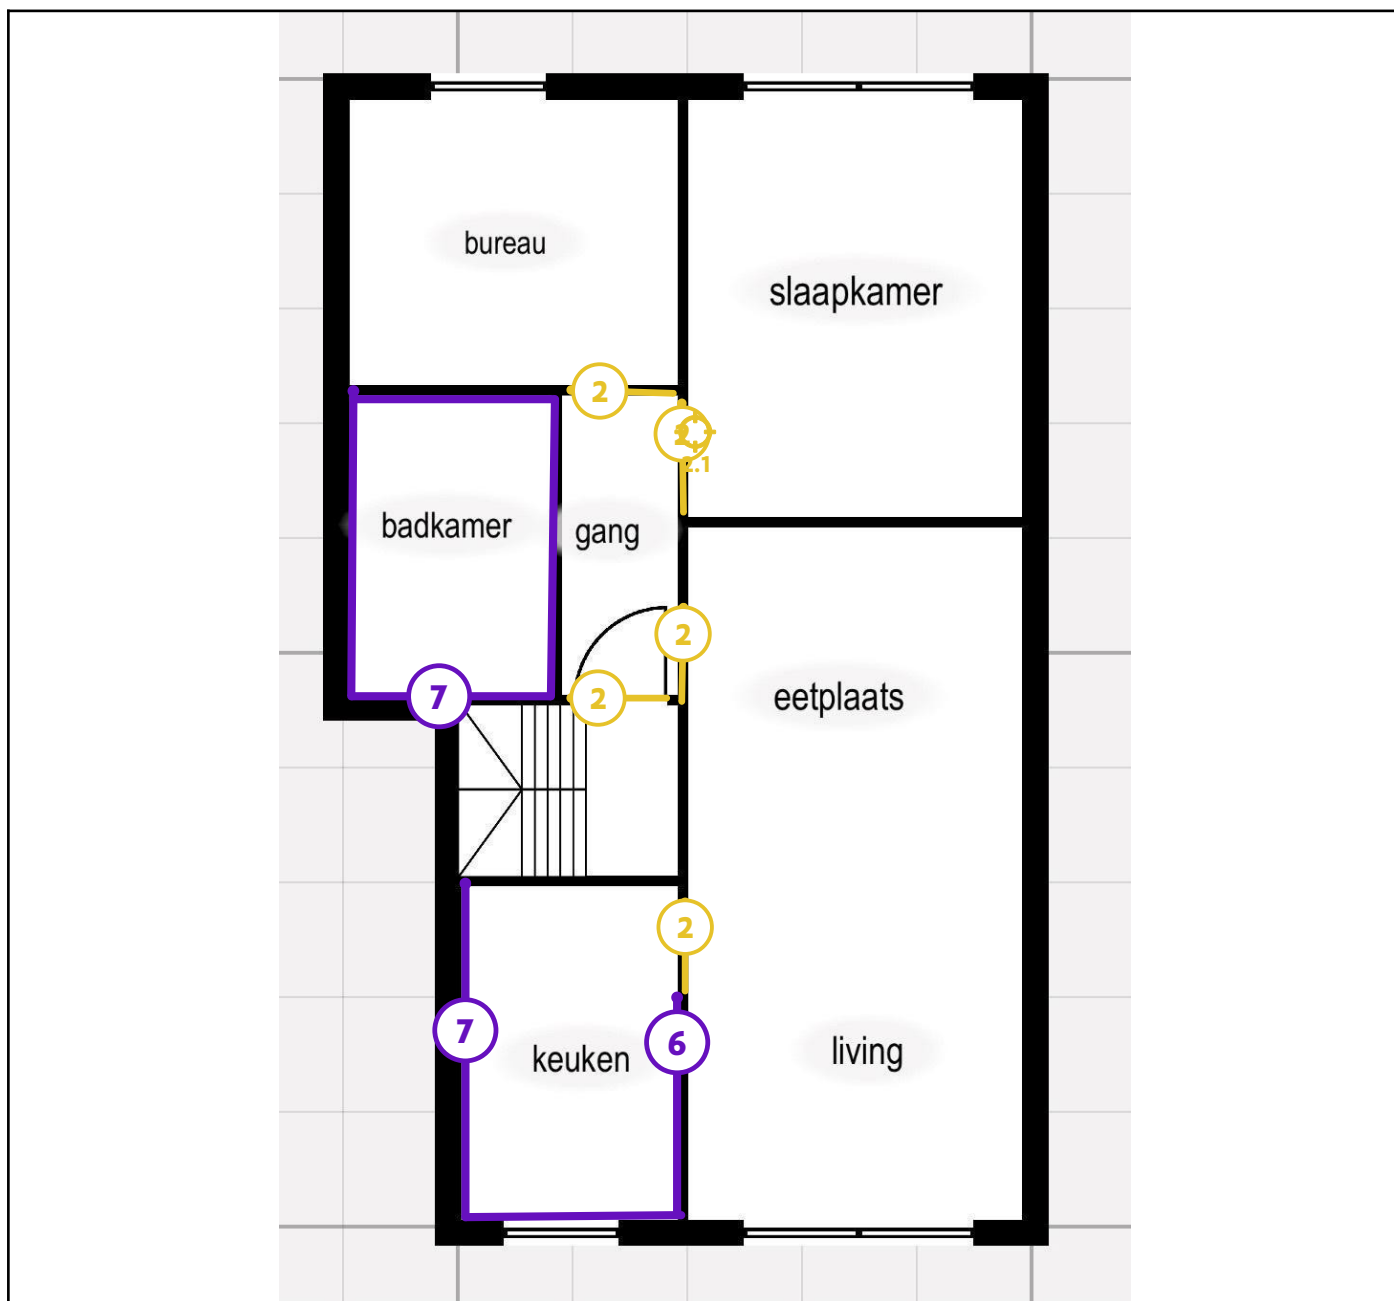
## Plan 1.3: 2 verdiep

| Beschrijving | Type | Actie |
|---|---|---|
| 2. Dorpels type massal | Asbestmateriaal | Zorgvuldig beheren |

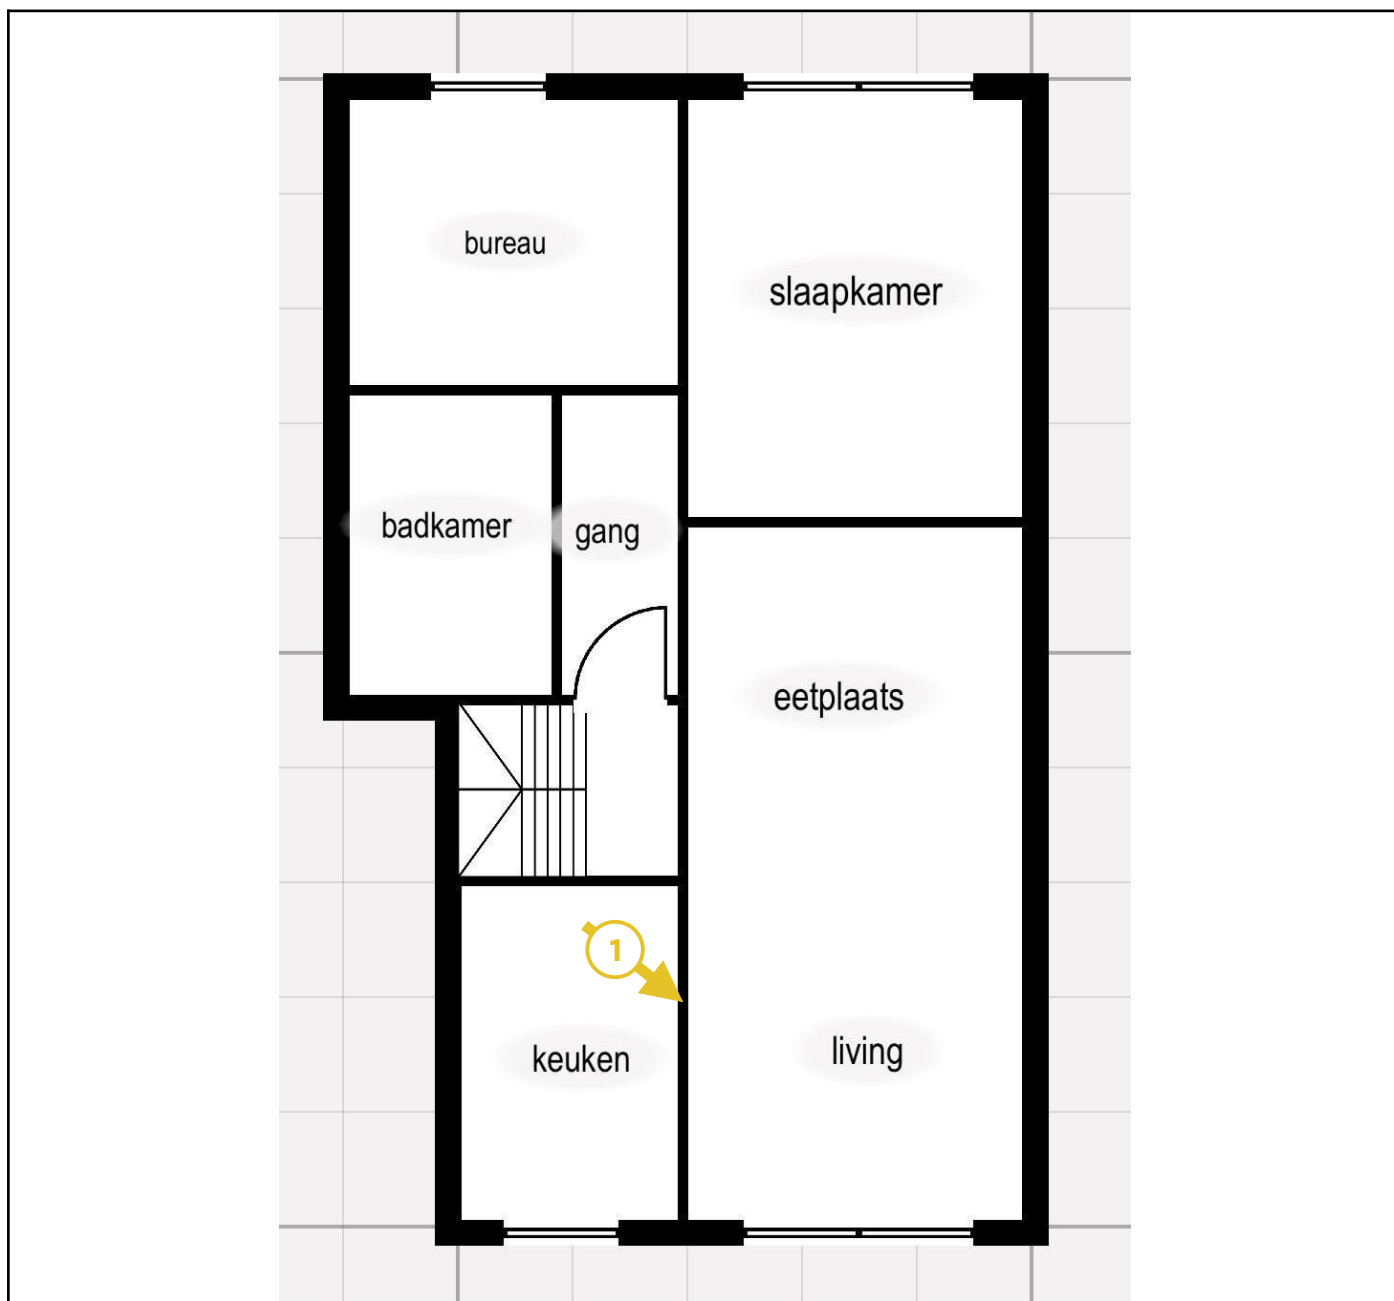
## Plan 1.4: 2 verdiep

| Beschrijving | Type | Actie |
|---|---|---|
| 1. Bakeliet schakelaar | Asbestmateriaal | Zorgvuldig beheren |

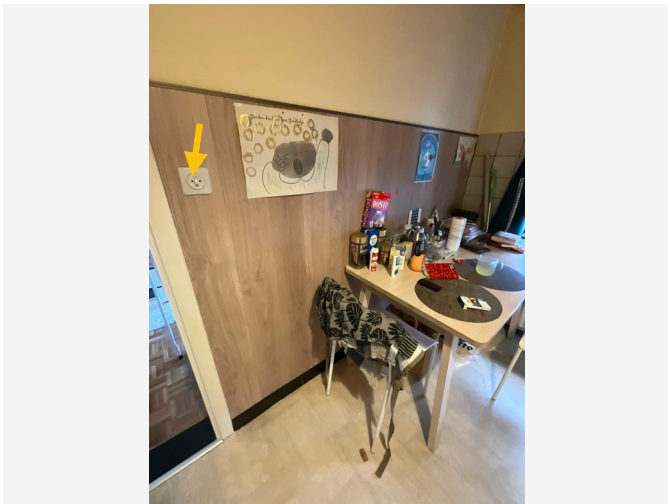
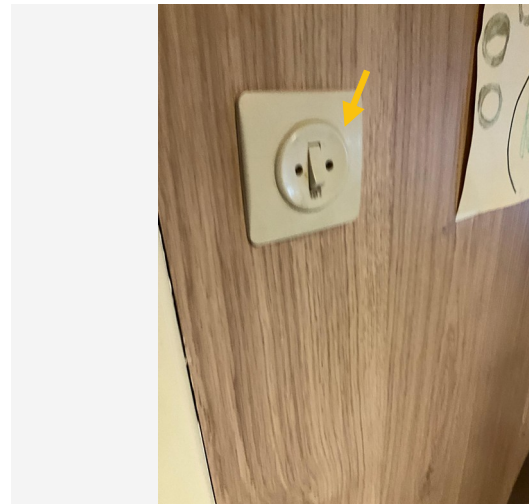
Het asbestmateriaal valt onder de mijlpaal van 2040.

| Eindbeoordeling materiaalrisico | Laag materiaalrisico en/of verlaagde kans op vezelvrijgave |

| Asbestsoort (vezeltype) | Crocidoliet aanwezig |
| Toestand van het materiaal | Onbeschadigd, niet verweerd |

| Beschrijving | Bakeliet schakelaar |
| Opmerking | <p>Bakeliet kan een klein percentage asbest bevatten, enkel via destructieve staalname kan dit uitgewezen worden</p> <p>gezien de non-destructieve aard van deze inventaris kon deze toepassing niet beschadigd worden.</p> <p>Aanwezig in keuken - 1st.</p> |

- Zorg voor een veilig beheer. Vermijd het beschadigen van het asbestmateriaal. Controleer de toestand jaarlijks op wijzigingen.
- Voer bijkomende staalname(s) uit.

- Eenvoudige handelingen: mag via doe-het-zelf of door werknemer(s) met opleidingsattest eenvoudige handelingen  
Bij het verwijderen van oude bakeliet, is het belangrijk om strikt veiligheidsmaatregelen te volgen. Bakeliet zelf kan asbest bevatten. Hier zijn enkele stappen en voorzorgsmaatregelen die men moet nemen, in overeenstemming met de Codex over het welzijn op het werk

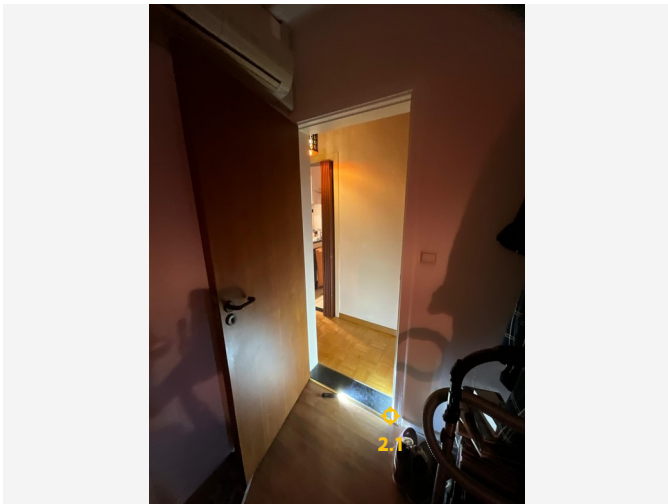
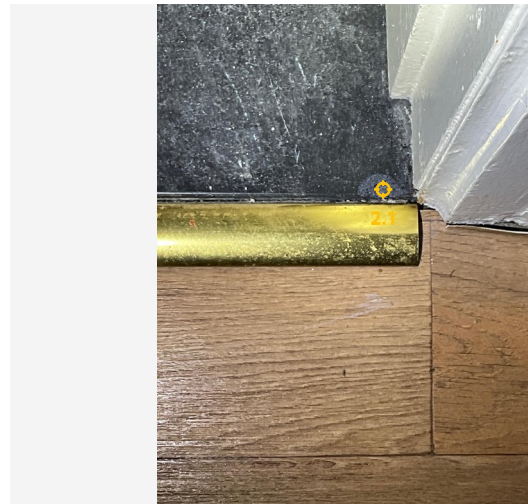
Het asbestmateriaal valt onder de mijlpaal van 2040.

| Eindbeoordeling materiaalrisico | Zeer laag materiaalrisico en/of zeer lage kans op vezelvrijgave |

| Asbestsoort (vezeltype) | Alleen chrysotiel aanwezig |
| Toestand van het materiaal | Onbeschadigd, niet verweerd |

| Beschrijving | Dorpels type massal |
| Opmerking | De hoeveelheid is een zo nauwkeurig mogelijke opmeting. Hieraan kunnen evenwel geen rechten worden ontleend.<br><br>Chrysotiel 10% (m/m) - 15% (m/m) |

- Zorg voor een veilig beheer. Vermijd het beschadigen van het asbestmateriaal. Controleer de toestand jaarlijks op wijzigingen.

- Eenvoudige handelingen: mag via doe-het-zelf of door werknemer(s) met opleidingsattest eenvoudige handelingen  
Deze toepassing kan door een aannemer die over een opleidingsattest eenvoudige handelingen beschikt of door een particulier (doe-het-zelf), verwijderd worden indien er geen verhoogd risico op vrijgave van asbestvezels (max. concentratie 0,01 vezels/cm<sup>3</sup> - CODEX Art. VI.3-54) ontstaat en de toepassing voorafgaand wordt gefixeerd/bevochtigd; de individuele elementen zonder machinale werktuigen (boormachine, slijpschijf, hogedrukreiniger,...) en zonder breken of gooien een voor een losgemaakt worden; en ten slotte dubbel en luchtdicht verpakt weggevoerd worden naar een erkend afvalpunt (recyclagepark).

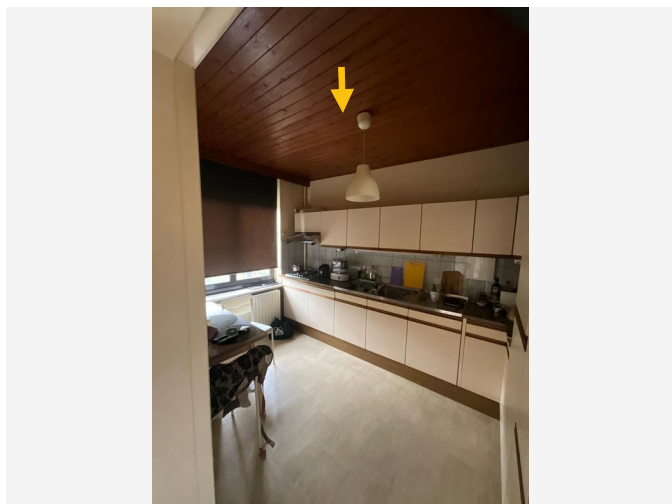
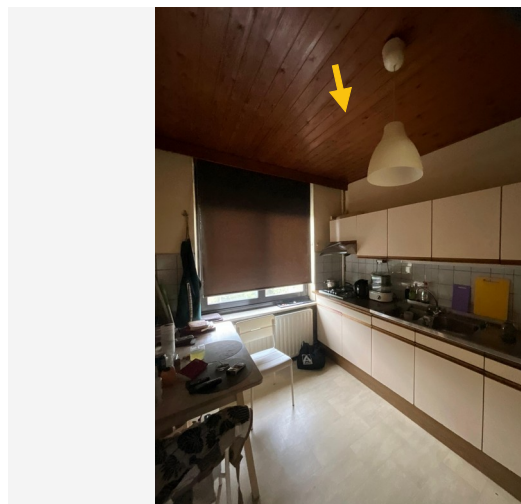
De plafonds werden afgewerkt met niet-asbestverdachte voorzetpanelen die inspectie van de bedekte structuur (opbouw, pleisterwerk) verhinderen.

Overal aanwezig - 67m<sup>2</sup>.

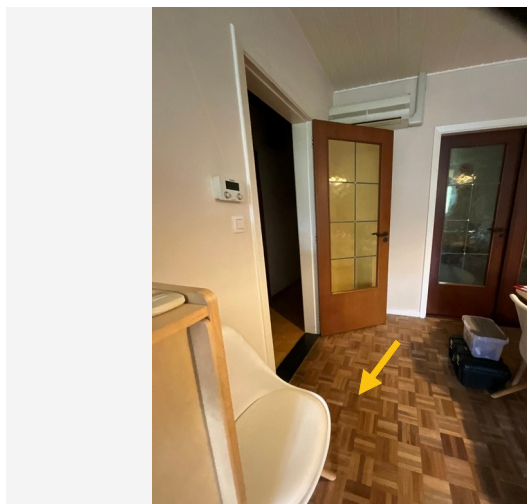
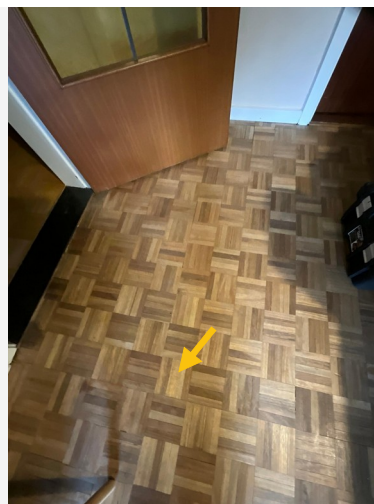
Het laminaat of vloerzeil is niet verdacht. Het is niet uitgesloten dat dit werd gelegd op een asbestverdachte vloerbedekking. Bij werken, laat dit controleren.

Aanwezig in living, gang en slaapkamer - 53m<sup>2</sup> parket, bureau - 10m<sup>2</sup> en keuken 10m<sup>2</sup> vloerzeil.

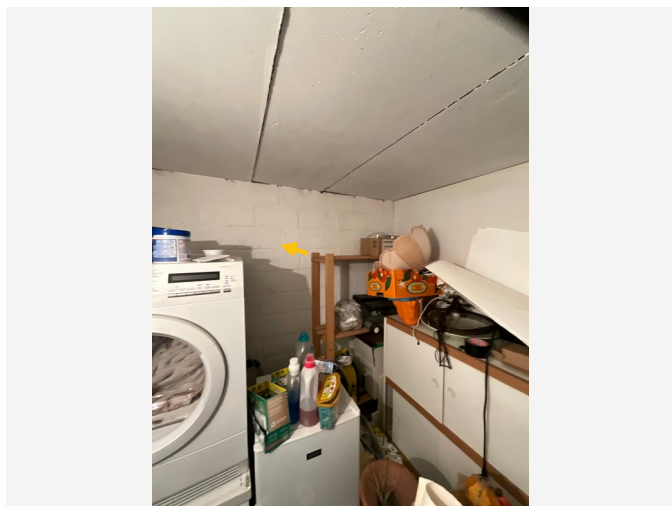
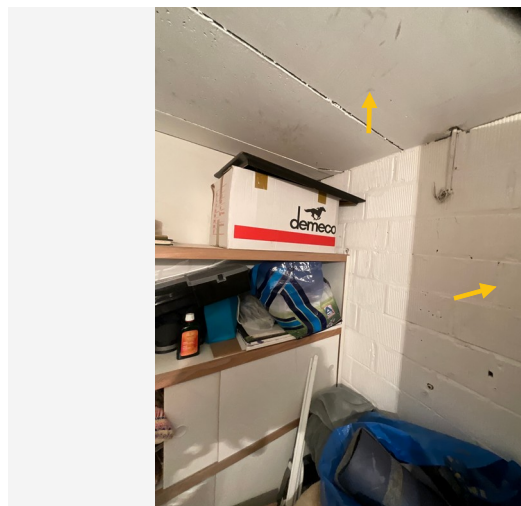
geen asbestverdachte toepassingen aangetroffen

betreft beton en metselwerk

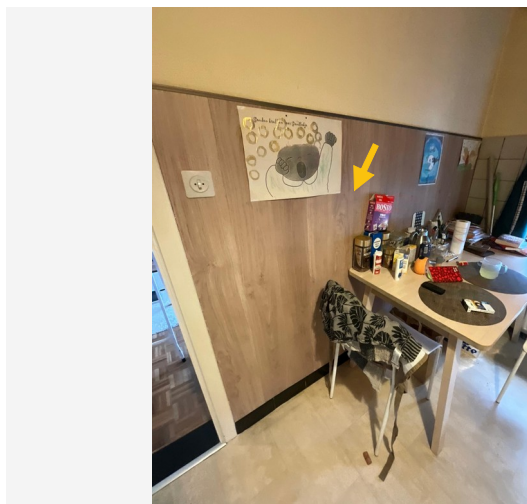
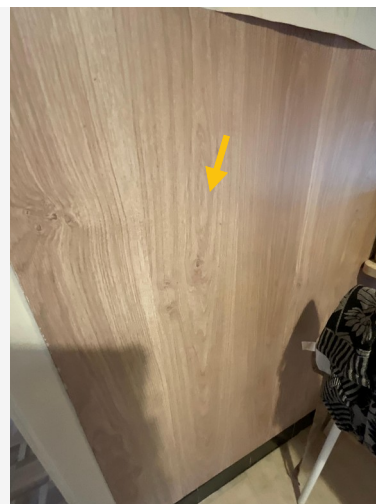
De murens werden afgewerkt met niet-asbestverdachte voorzetpanelen die inspectie van de bedekte structuur (opbouw, pleisterwerk) verhinderen.

Aanwezig in keuken - 6m<sup>2</sup>.

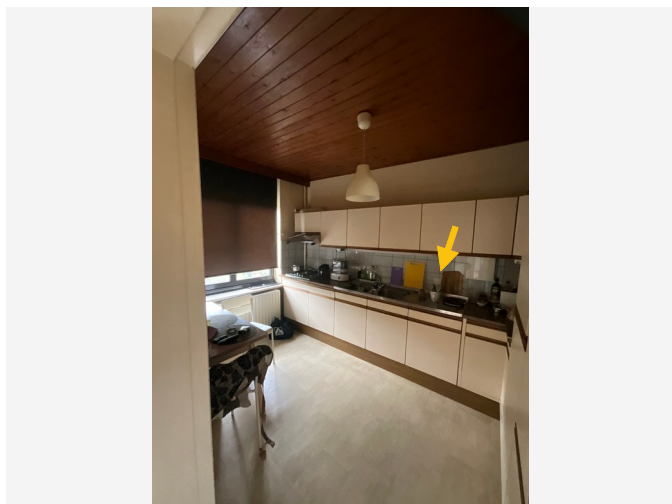
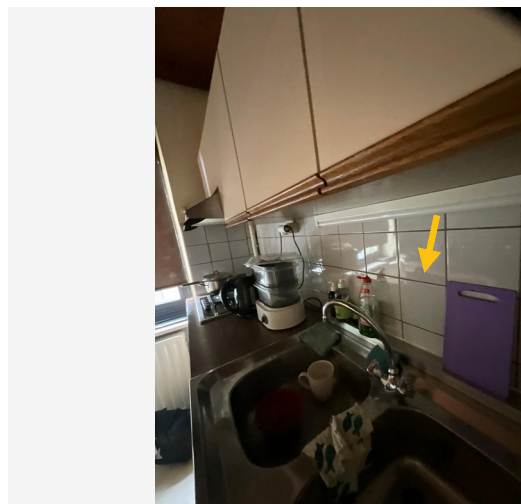
Faiencetegels zijn mogelijk gelijmd of gecementeerd, enkel via destructief uit te wijzen

Aanwezig in badkamer en keuken - 14m<sup>2</sup>.

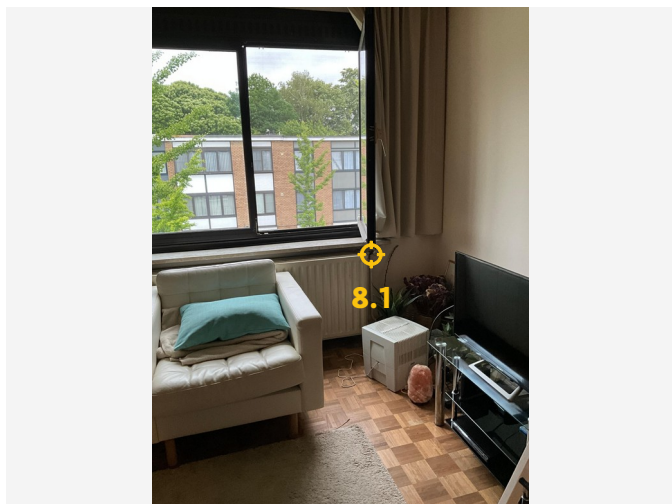
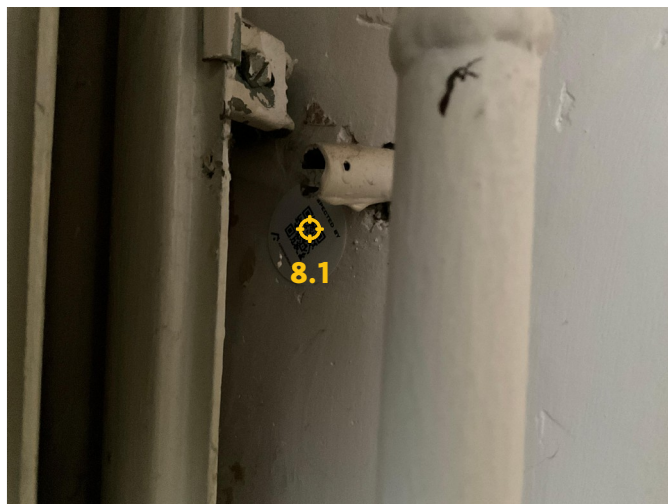
## Fiche 8: Pleisterwerk wanden

Geen asbest

| # | Type | Referentie | Resultaat |
|---|---|---|---|
| 8.1 | Mengmonster | 1 | Geen asbest |

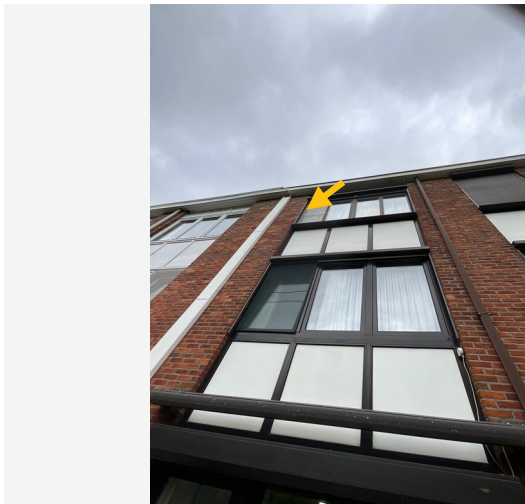
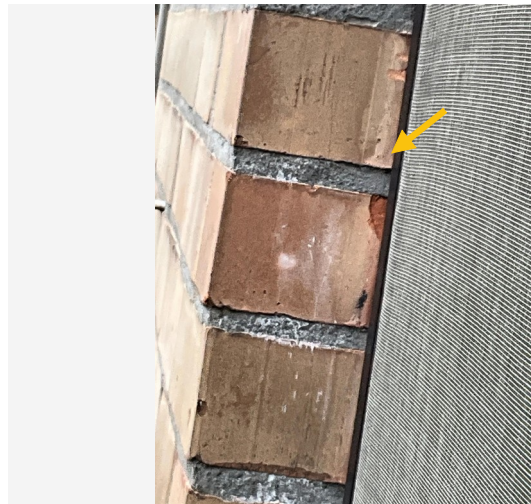
### Fiche 9: Kit aan de ramen

| Beschrijving | Notitie | Terug te vinden op plannen |
|---|---|---|
| Fiche 9: Kit aan de ramen | De kit aan de ramen is niet asbestverdacht.<br>Alle ramen werden gecontroleerd.<br><br>Betreft siliconen | - |

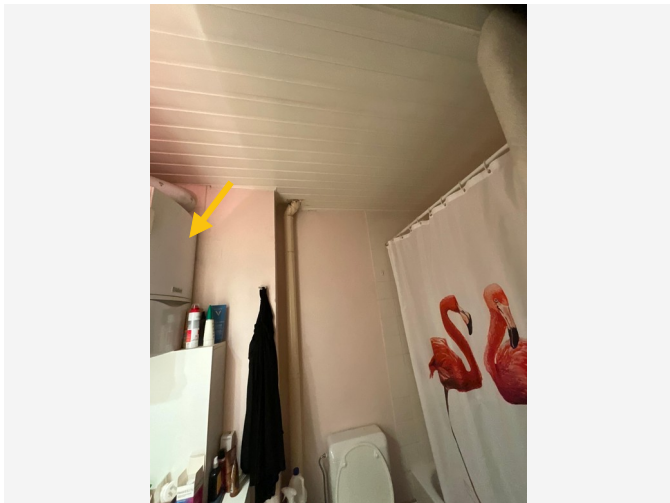
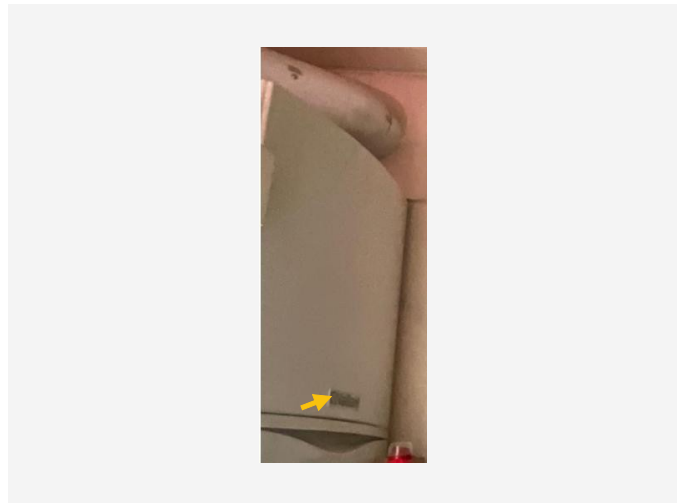
### Fiche 10: CV-ketel (niet-waarneembare materialen)

| Beschrijving | Notitie | Terug te vinden op plannen |
|---|---|---|
| Fiche 10: CV-ketel (niet-waarneembare materialen) | <p>De CV-ketel werd reeds vervangen maar een factuur kon niet aangetoond worden</p> <p>Onduidelijk welke toepassingen er zich in bevinden</p> | - |
