# Asbestinventarisatattest

Iepermanlei 23/1, 2610 Antwerpen

Attestnummer : 20260623-000482.000

**Niet-asbestveilig**

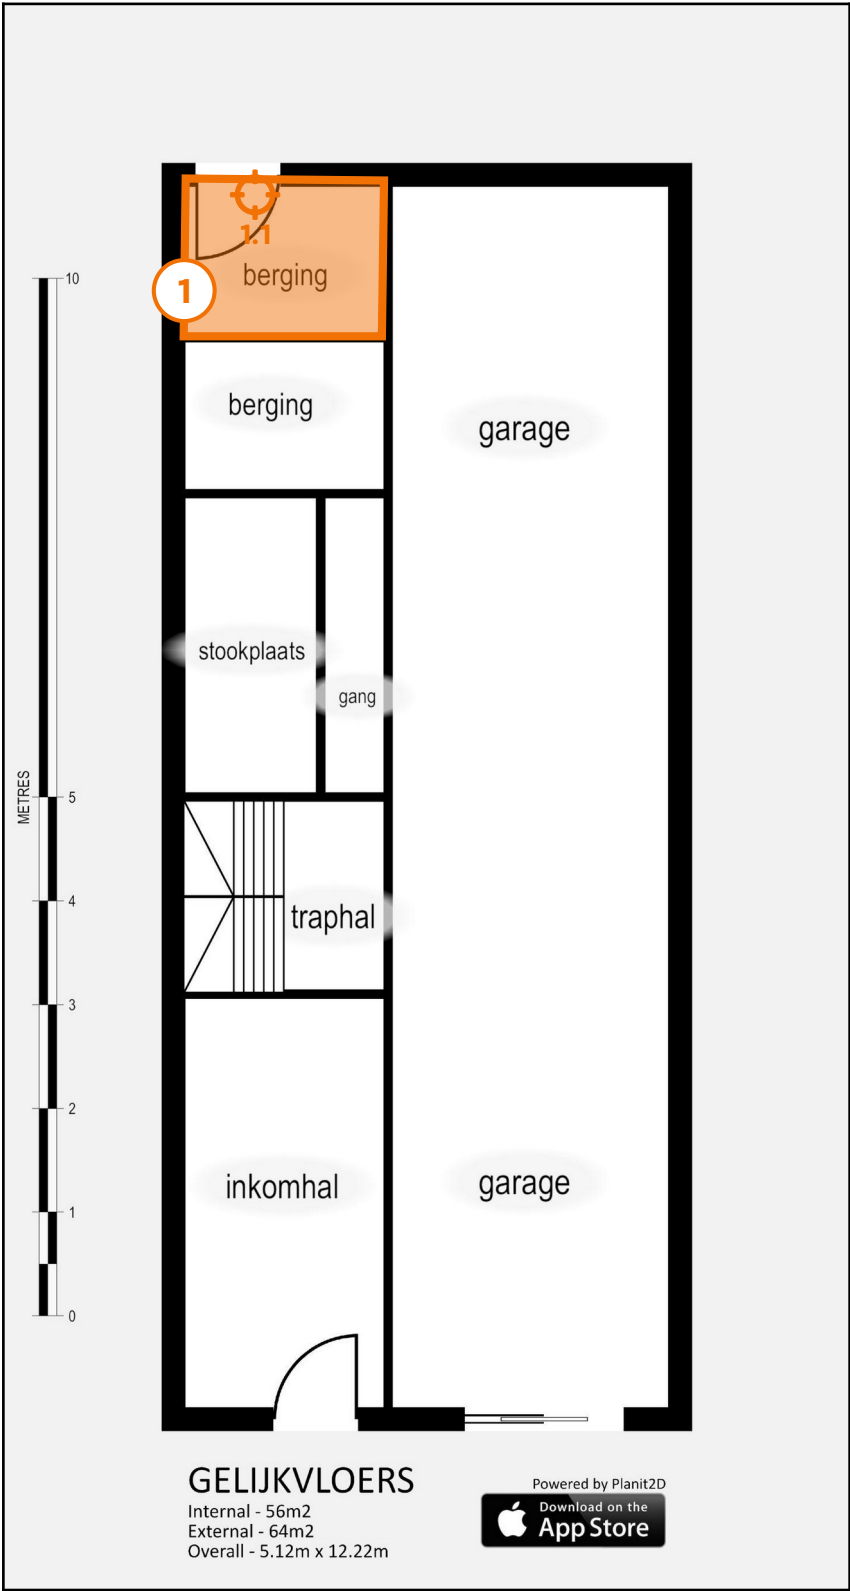
# Plan 1.2: gelijkvloers

| 1. Vloerzeil met kartonlaag berging gelijkvloers | Asbestmateriaal | <a href="#">Verwijderen</a> |

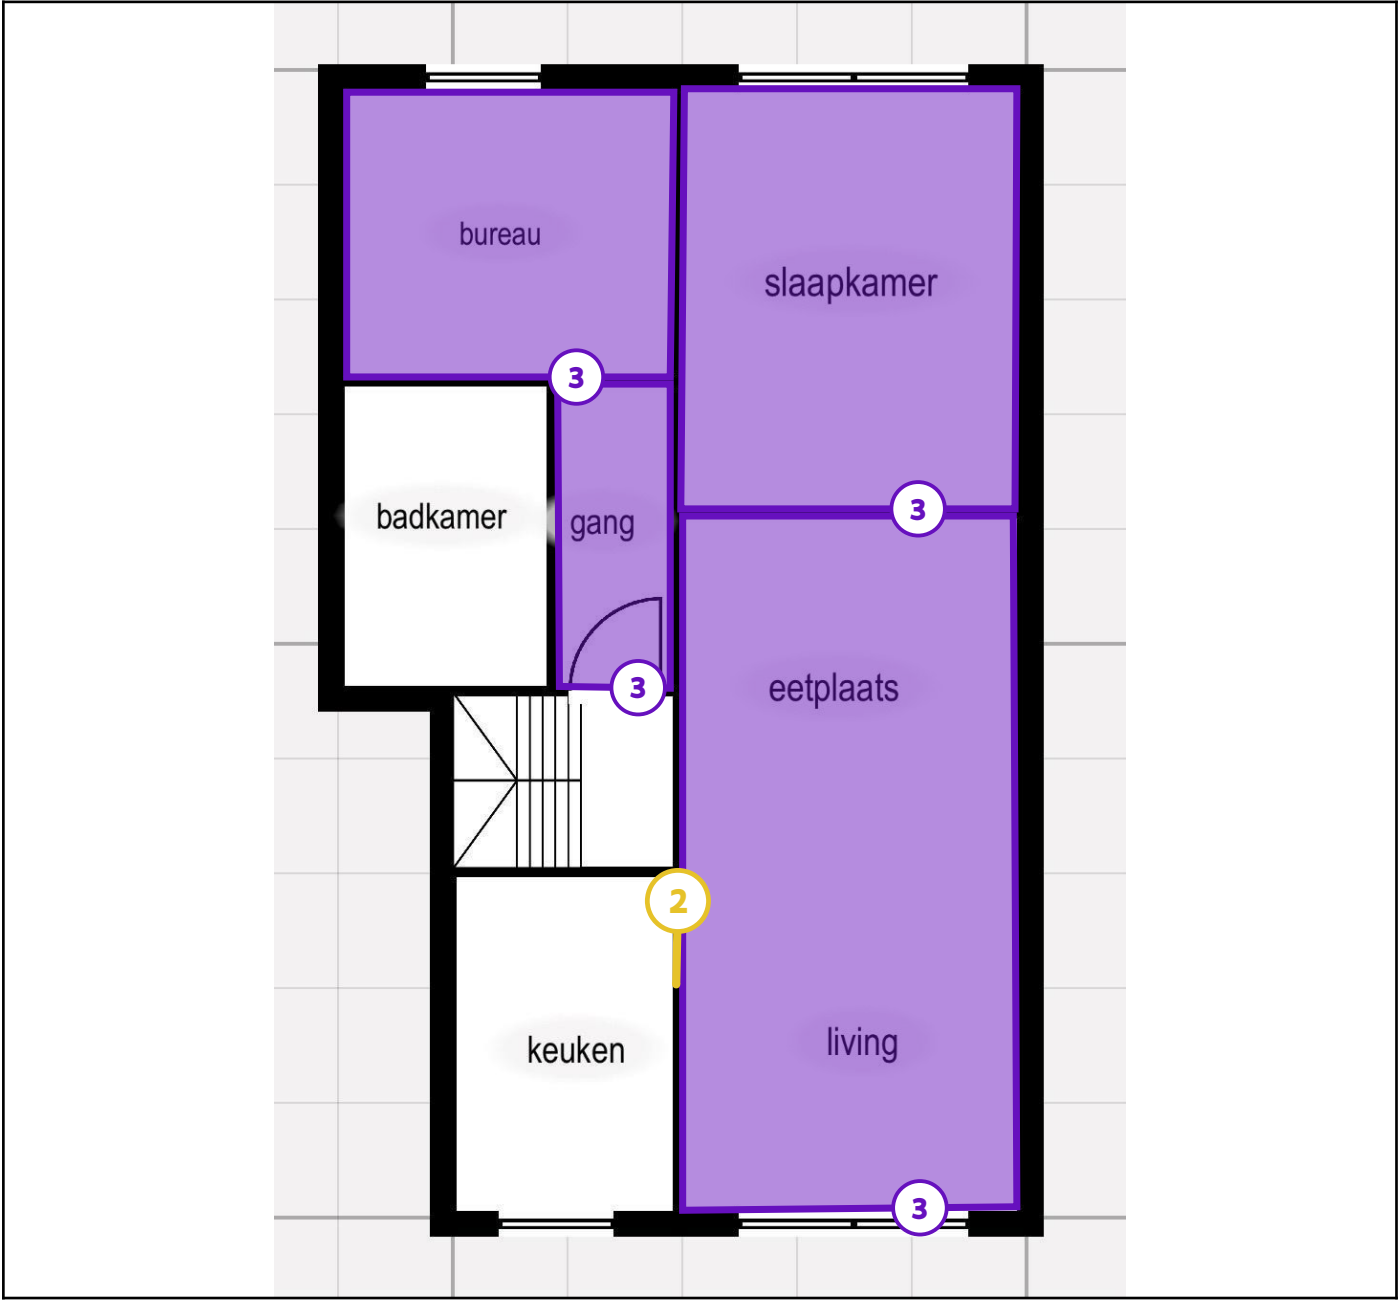
# Plan 1.6: 1 verdiep

| Beschrijving | Type | Actie |
|---|---|---|
| 2. Massal entreport | Asbestmateriaal | Zorgvuldig beheren |

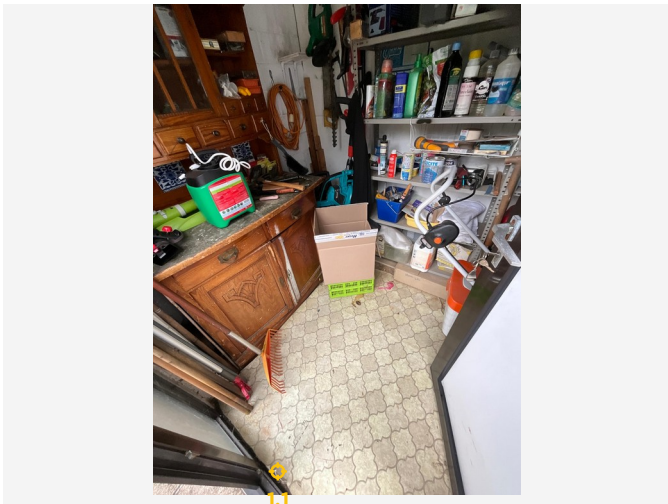
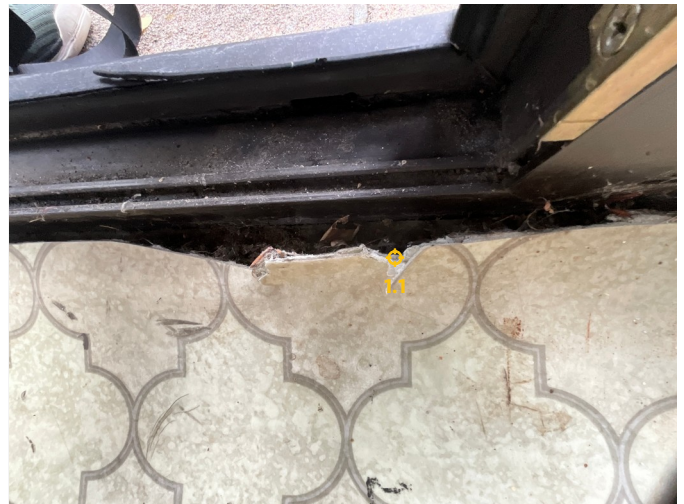
| Fiche 1: Vloerzeil met kartonlaag berging gelijkvloers..... | 18 |

| Eindbeoordeling materiaalarisico | Laag materiaalarisico en/of verlaagde kans op vezelvrijgave |

| Gebondenheid | Categorie 2: niet-hechtgebonden met matrix |
| Asbestsoort (vezeltype) | Alleen chrysotiel aanwezig |
| Asbestconcentratie | Hoog ( $\geq 50\%$ ) |
| Toestand van het materiaal | Onbeschadigd, niet verweerd |

| # | Type | Referentie | Resultaat |
|---|---|---|---|
| 1.1 | Puntmonster | 3 | Chrysotiel |

| Beschrijving | Vloerzeil met kartonlaag berging gelijkvloers |
| Hoeveelheid (oppervlakte - aantal) | • 6,00 m <sup>2</sup> - 1 stuk |

Het asbestmateriaal valt onder de mijlpaal van 2034.

Verwijderen

- Verwijder dit asbestmateriaal zo snel mogelijk. Volg de toestand goed op.

- Hermetische zone (erkend asbestverwijderaar)  
Deze toepassing kan enkel door een erkende asbestverwijderaar via de methodiek van hermetische zone verwijderd worden omdat verwijdering via de methodiek van eenvoudige handelingen en/of couveusezakmethode niet mogelijk is; en er automatisch een verhoogd risico op vrijgave van asbestvezels (max. concentratie 0,01 vezels/cm - CODEX Art. VI.3-54) ontstaat. (Bron: CODEX - Art. VI.3-61.- par 1.)

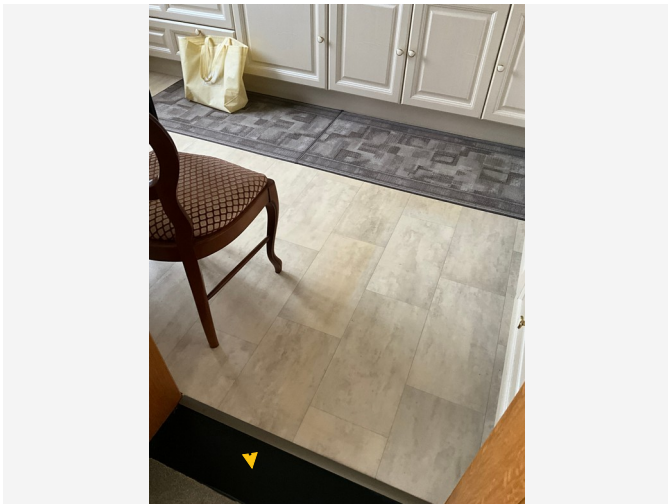
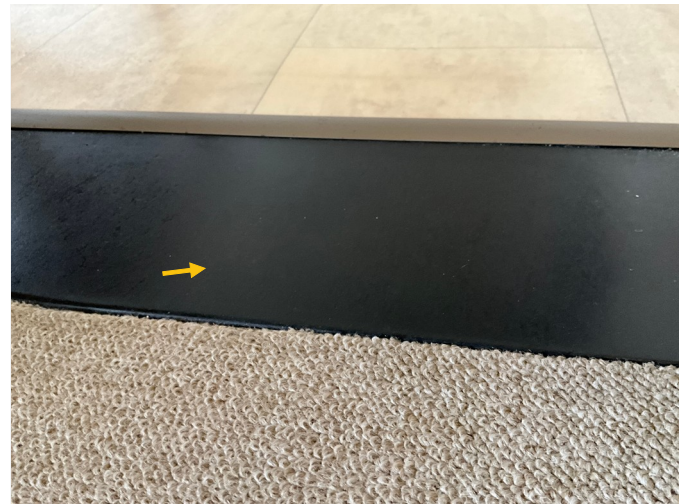
| Fiche 2: Massal entreport..... | 21 |

| Eindbeoordeling materiaalarisico | Zeer laag materiaalarisico en/of zeer lage kans op vezelvrijgave |
| Opmerking | staat lijkt prima , al kan er door gebruik toch verdere slijtage en verwerking ontstaan. |

| Gebondenheid | Categorie 1: hechtgebonden in oorsprong |
| Asbestconcentratie | Laag (< 50%) |
| Toestand van het materiaal | Onbeschadigd, niet verweerd |

| Beschrijving | Massal entreport |
| Opmerking | Bemonsterd in app 2.<br>Chrysotiel 10% (m/m) - 15% (m/m)<br>Aanwezig tussen keuken en living. |

Het asbestmateriaal valt onder de mijlpaal van 2040.

Zorgvuldig beheren

- Zorg voor een veilig beheer. Vermijd het beschadigen van het asbestmateriaal. Controleer de toestand jaarlijks op wijzigingen.

- Eenvoudige handelingen: mag via doe-het-zelf of door werknemer(s) met opleidingsattest eenvoudige handelingen  
eerst de deur verwijderen Mocht deze makkelijk loskomen kan men deze wel zelf dubbel verpakt afvoeren .

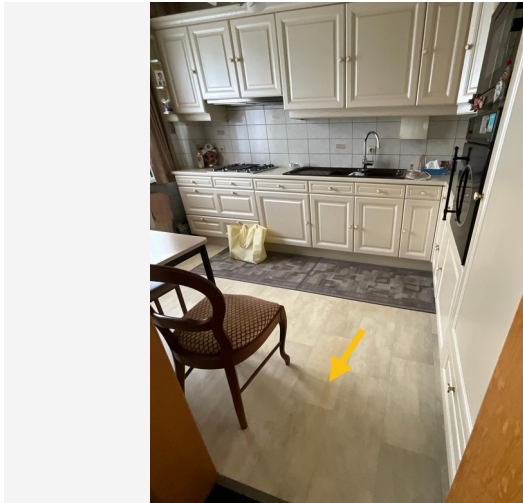
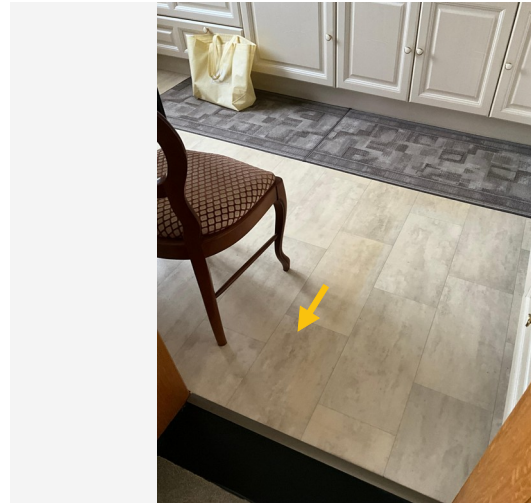
| Fiche 3: Vloerbedekking..... | 26 |

Vloerzeil aanwezig in keuken - 10m<sup>2</sup>, vasttapijt overal aanwezig behalve in badkamer en keuken - 60m<sup>2</sup>.

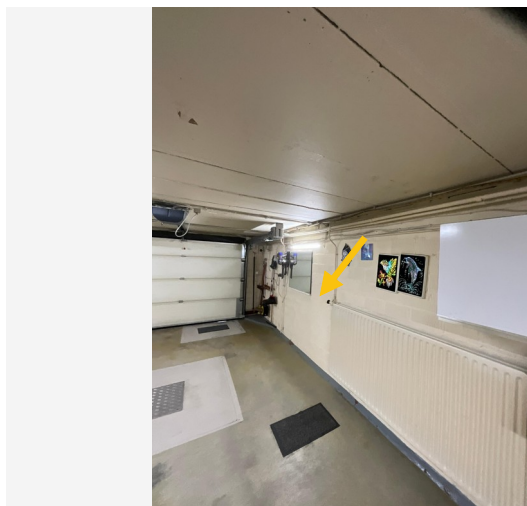
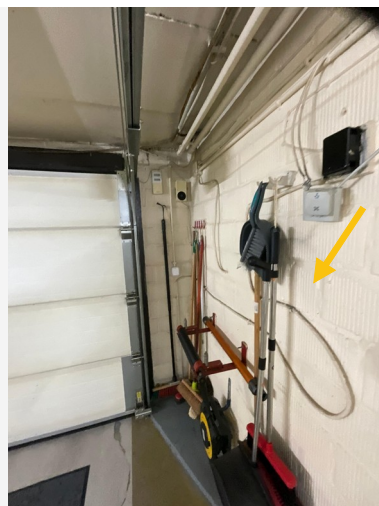
| Fiche 4: Garage, berging en stookplaats..... | 27 |

Geen waarneembare asbestverdachte materialen aangetroffen behalve het vloerzeil in de berging

Betreft metselwerk, betonnen vloerplaat en -gewelven

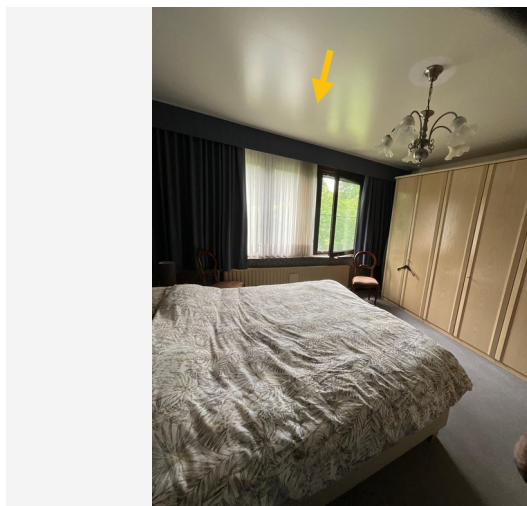
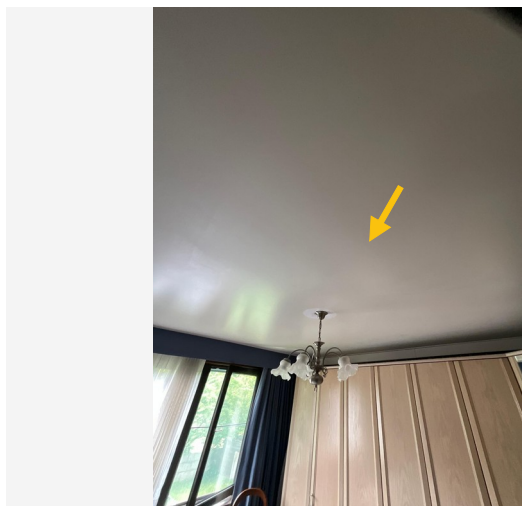
| Fiche 5: Valse plafonds..... | 28 |

De plafonds werden afgewerkt met niet-asbestverdachte voorzetpanelen die inspectie van de bedekte structuur (opbouw, pleisterwerk) verhinderen.

Aanwezig in bureau en slaapkamer - 29m<sup>2</sup>.

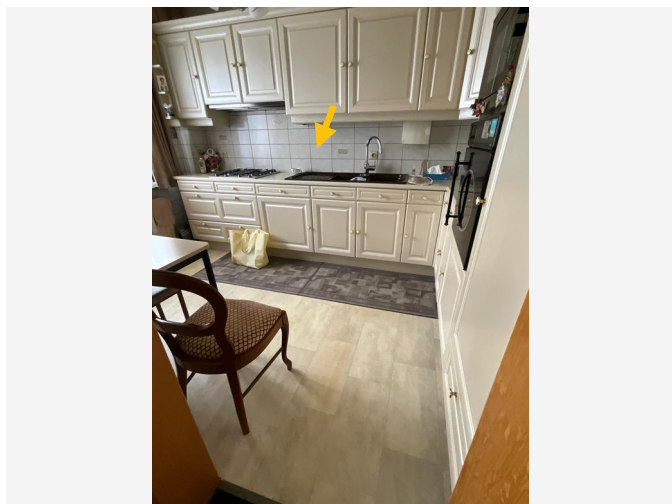
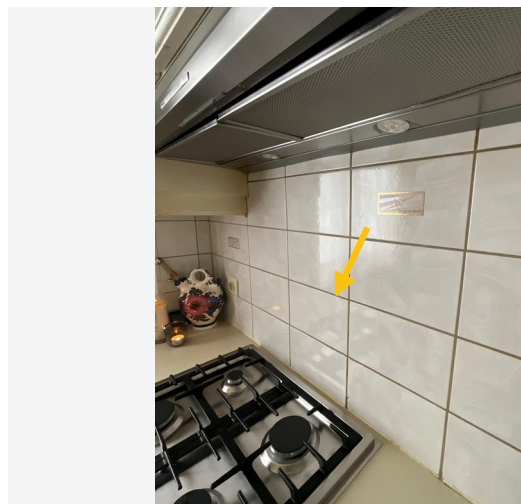
| Fiche 6: Faiencetegels (lijm)..... | 29 |

Faiencetegels zijn mogelijks gelijmd of gecementeerd, enkel via destructief onderzoek aantoonbaar

Aanwezig in keuken en badkamer - 25m<sup>2</sup>.

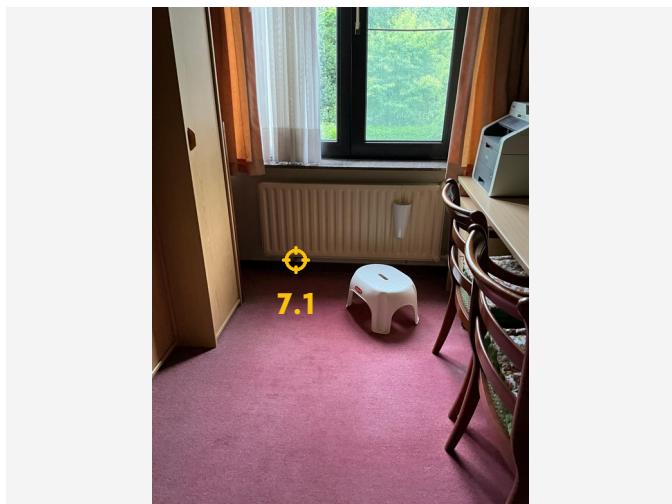
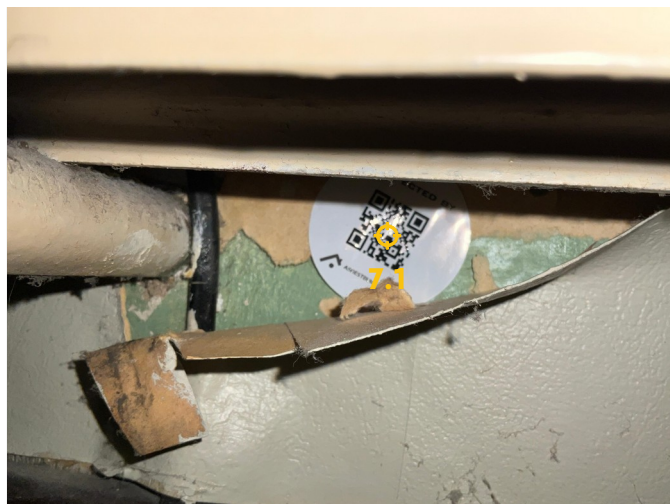
## Fiche 7: Pleisterwerk muren

Geen asbest

| # | Type | Referentie | Resultaat |
|---|---|---|---|
| 7.1 | Mengmonster | 1 | Geen asbest |

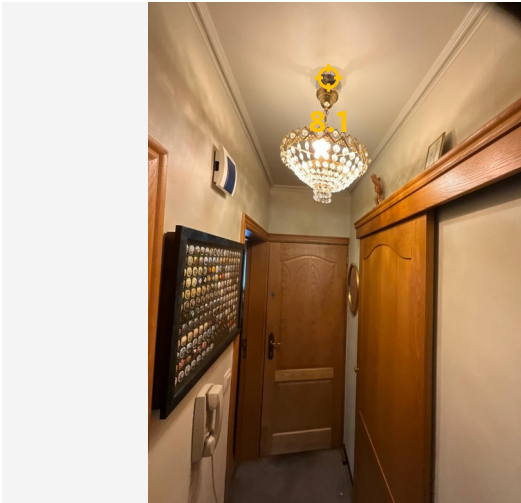
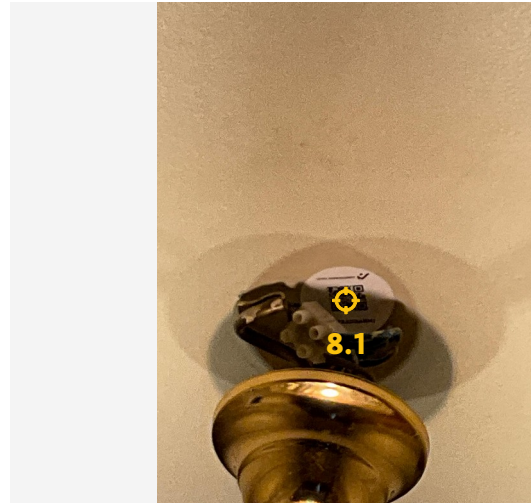
## Fiche 8: Pleisterwerk plafonds

Geen asbest

| # | Type | Referentie | Resultaat |
|---|---|---|---|
| 8.1 | Mengmonster | 2 | Geen asbest |

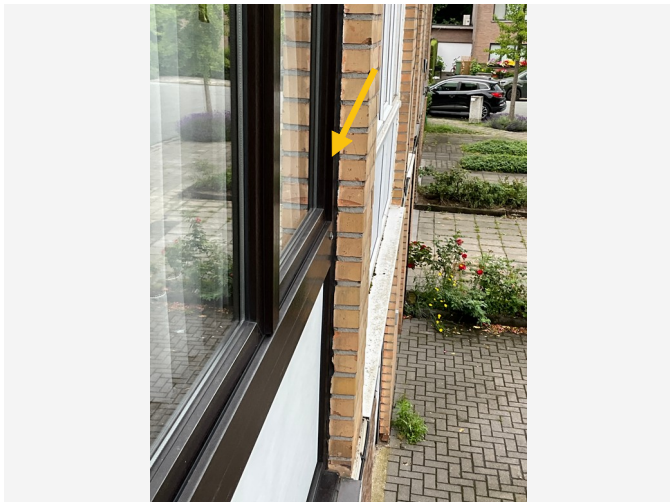
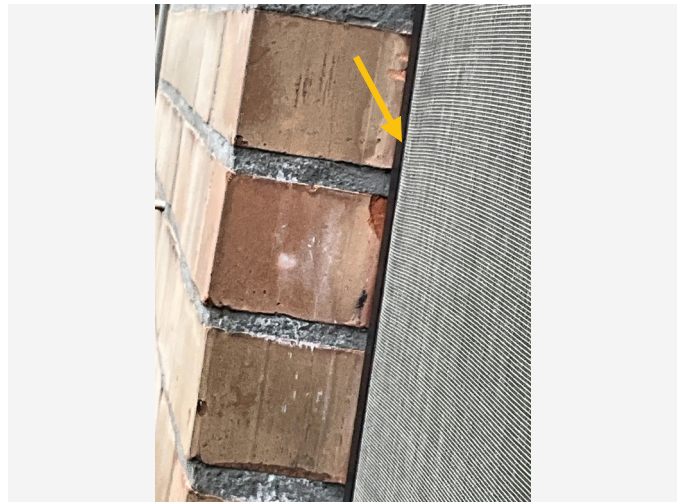
### Fiche 9: Kit aan de ramen

| Beschrijving | Notitie | Terug te vinden op plannen |
|---|---|---|
| Fiche 9: Kit aan de ramen | De kit aan de ramen is niet asbestverdacht.<br>Alle ramen werden gecontroleerd.<br><br>Betreft siliconen | - |

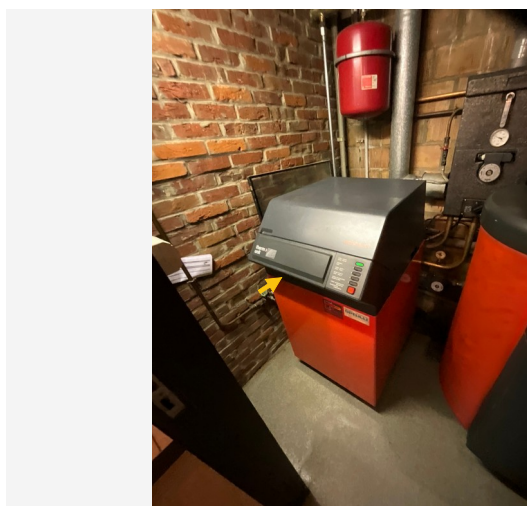
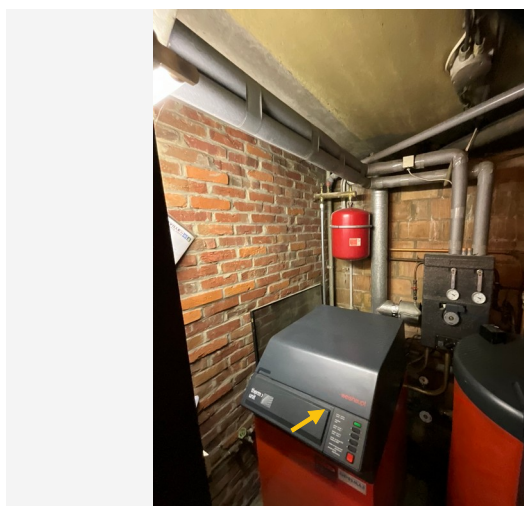
### Fiche 10: CV-ketel (niet-waarneembare materialen)

| Beschrijving | Notitie | Terug te vinden op plannen |
|---|---|---|
| Fiche 10: CV-ketel (niet-waarneembare materialen) | De CV-ketel werd reeds vervangen maar een factuur kon niet aangetoond worden, over inwendige toepassingen kan er geen uitspraak gedaan worden | - |
