BOUWKUNDIGE INSPECTIE **MONUMENTENWACHT**

### **Kasteel De Mot (Gemeentehuis)**

Gemeentehuisstraat 21  
1740 TERNAT

21002-2020-B Kasteel De Mot (Gemeentehuis) 1740 TERNAT

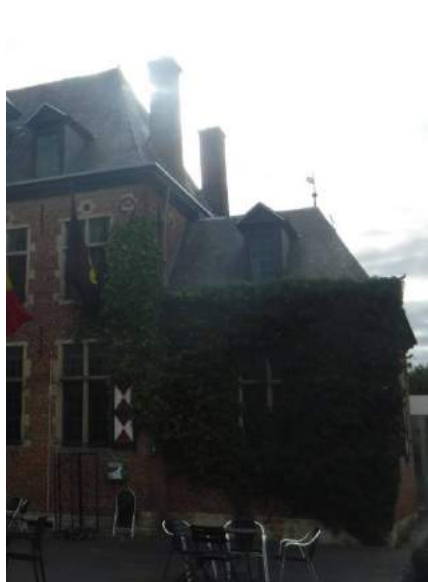
*begroeide gevel*

| toelichting advies | Voer volgende werken uit: <ul style="list-style-type: none"><li>- voorkom dat muurbegroeiing over de dakbedekking groeit of goten en afvoerpijpen bereikt, deze verstopt en slecht bereikbaar maakt;</li><li>- hou de begroeiing weg bij vensters of deuren.</li></ul> Opgelet: niet alle planten zijn schadelijk. Plantengroei op een gezonde gevel kan immers een beschermende functie hebben. Daarenboven zijn vele planten beschermd.<br>Meer informatie hierover kan je vinden in onze brochure "Vegetatie op en rond gebouwen", via <a href="http://www.monumentenwacht.be/publicaties">www.monumentenwacht.be/publicaties</a> |

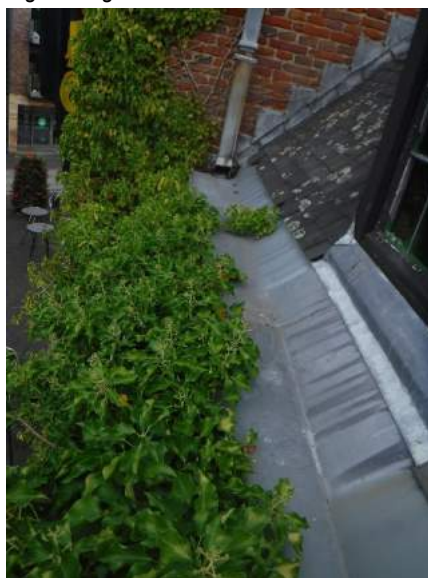
*goot*

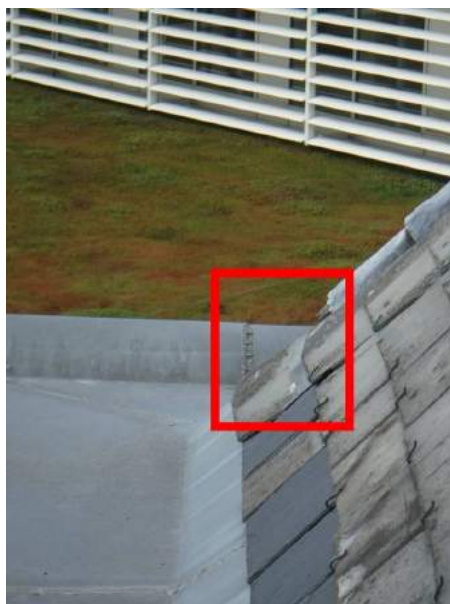
| toestand | Onderaan het dak ontbreekt een loden slab. Houtwerk van de hoekkeper rot in (rode aanduiding).<br>Zeer plaatselijk is een lei gebroken. Er zijn geen lekken als gevolg hiervan. |

*ontbrekend hoekkeperlood*

| toelichting advies | Leien daken zijn duurzaam, maar vragen om regelmatig nazicht en zo nodig herstel, zeker indien de leien naar het einde van hun levensduur gaan. Het is raadzaam hiervoor een onderhoudsfirmat aan te stellen die een jaarlijkse controle uitvoert.<br><br>Bij voorkeur gebeurt de controle jaarlijks (na de herfst) en na hevig stormweer. Hierdoor worden eventuele beschadigingen tijdig opgespoord en kan men gevolgschade vermijden.<br><br>Meer informatie vind je in bijgevoegde onderhoudsfiche. |

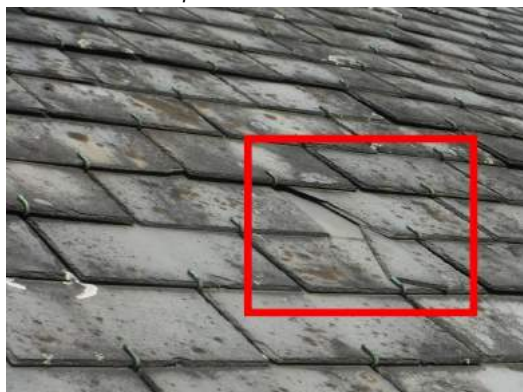
*gebroken lei*

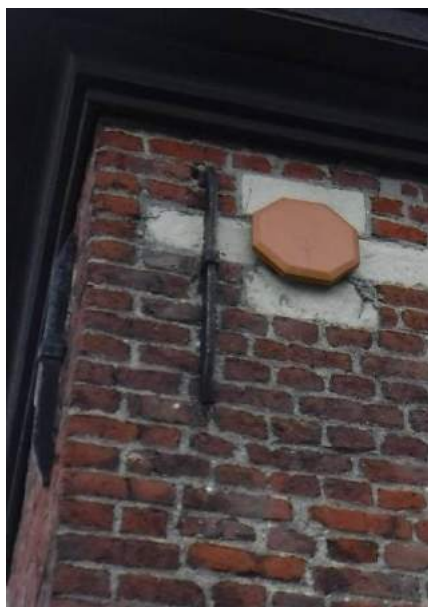
*muurankers*

toelichting advies Wanneer ijzerwerk goed geschilderd is en er geen roestplekken of onregelmatigheden zichtbaar zijn, wordt toch het best om de 3 tot 5 jaar -afhankelijk van de oriëntatie- een nieuwe verflaag aangebracht.

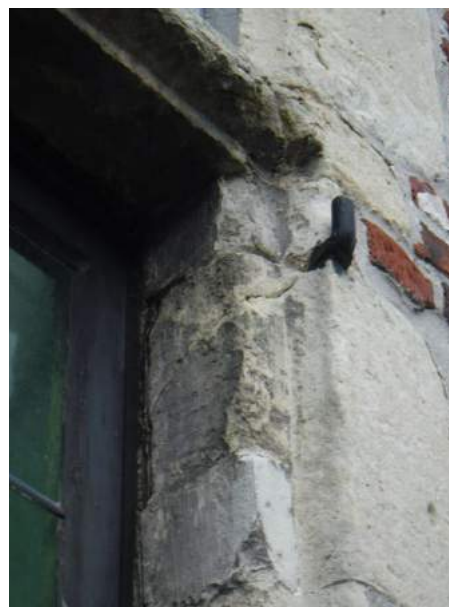
*hengsel van een luik*

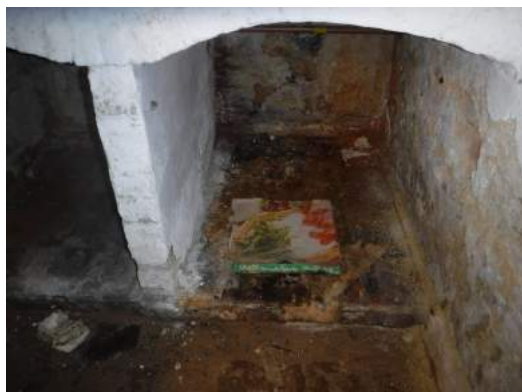
| toestand | <p>De kelder heeft een vochtig klimaat, wordt slecht verlucht en is vervuild. Vocht en organisch vuil zijn een broeihaard voor schadelijke schimmels zoals huiszwam. Schimmels vormen ook voor een ongezond klimaat in de bovenliggende woonvertrekken.</p> <p>De zolders zijn vervuild. Vuil en stof zijn hygroscopisch (trekken vocht aan) en vormen zo een goede voedingsbodem voor allerlei biologische aantasters (zwammen, schimmels, houtborende insecten).</p> |

organisch materiaal met schimmelvorming

| toelichting advies | <p>Bij de bouw van historische kelders werd vaak geanticipeerd op eventuele ventilatie- en vochtproblemen. Zo werden ventilatieopeningen en afvoergeulen voorzien.</p> <p>Voer volgende werken uit:</p> <ul style="list-style-type: none"><li>- alle afval verwijderen;</li><li>- waardevolle zaken worden best degelijk gestockeerd. Monumentenwacht interieur kan u hierin adviseren.</li><li>- de oorspronkelijke keldergaten goed open houden;</li><li>- de vloergeulen en vergaarputten regelmatig reinigen, controleer ook de afvoer op verstoppingen.</li><li>- plaats opslagmateriaal niet rechtstreeks op de vloer of tegen de muur.</li></ul> <p>Opgelet: zelfs in een kelder met een gezond klimaat, mogen organische materialen nooit lange tijd bewaard of als bouw materiaal gebruikt worden. Vooral hout en papier vormen een broeihaard voor biologische aantastingen zoals huiszwam, die ook de rest van het gebouw structureel kunnen aantasten.</p> |

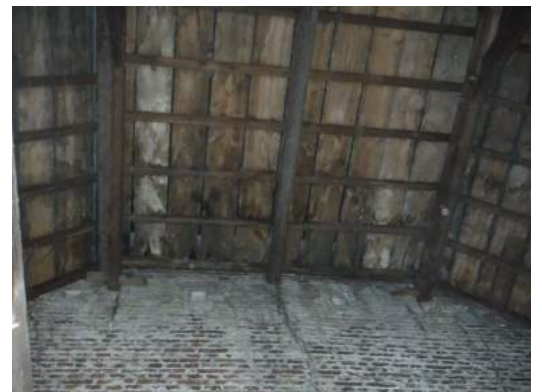
- toestand
- **rood** - de deksteen van de schoorsteen is gebroken en mogelijk instabiel;
  - **blauw** - de gesupprimeerde schoorsteen is afgewerkt met inferieure beplanking. Het hout is rot;
  - **oranje** - de platte daken zijn niet veilig bereikbaar, maar binnen op de zolder zijn lekken zichtbaar aan de bebording en het zink van de aansluiting met de muur. Vermoedelijk zijn de aansluitingen verduurd.

*vochtsporen op bebording en aansluiting plat dak*

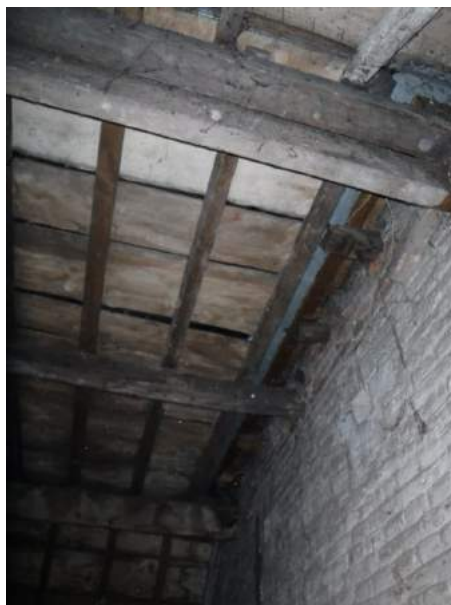
*vochtsporen op bebording en aansluiting plat dak*

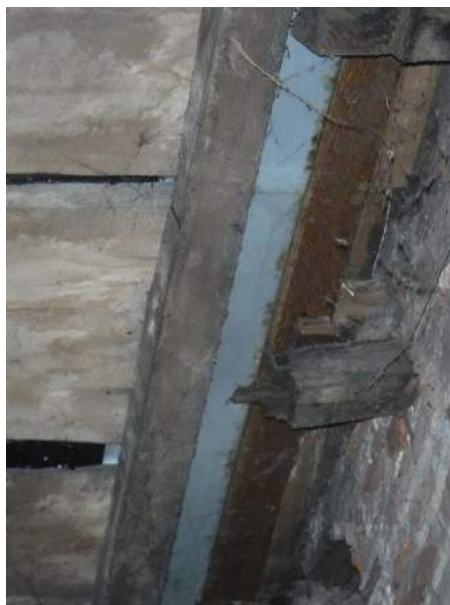
*vochtsporen op bebording en aansluiting plat dak*

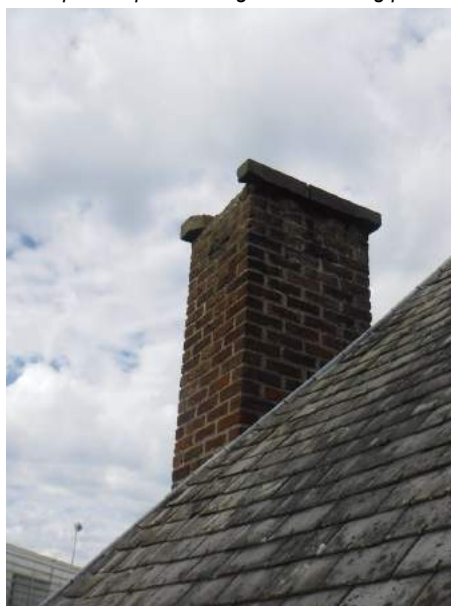
*gebroken deksteen*

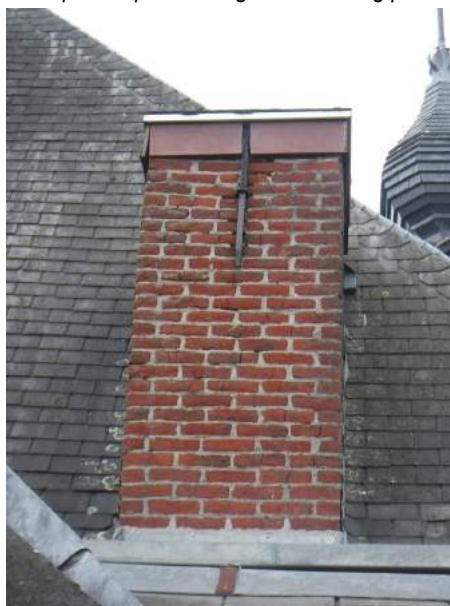
*rotte houten afwerking*

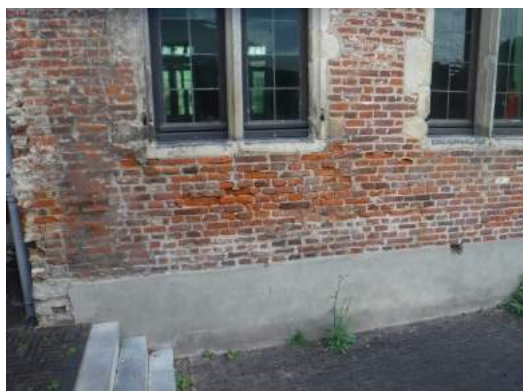
- verspreid is voegwerk uitgespoeld;
- het voegwerk bestaat uit een harde cementmortel. Deze verstoort de interne vochtthuishouding in het metselwerk wat leidt tot beschadiging van bakstenen en natuursteen;
- door roest van bv. doken zet metaal uit en ontstaan scheuren aan de inklemming in het muurwerk;
- de gecementeerde plint komt los en beschadigd het muurwerk;
- door afbraak van aanbouwen oogt de achtergevel rommelig;
- **rood** - de natuurstenen rondboog en dorpel aan de deuropening zijn beschadigd;
- **blauw** - de blauwe stenen tympan boven de inkom vertoont scheuren bovenaan als gevolg van gelaagdheid.

*beschadigde baksteen*

- het beschadigd metselwerk met een compatibele mortel en vergelijkbare (gerecupereerde) bakstenen herstellen;
- alle scheurvorming opvoegen en/of inbinden;

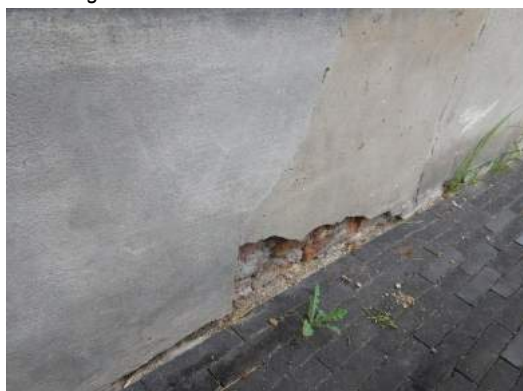
*loskomende cementering*

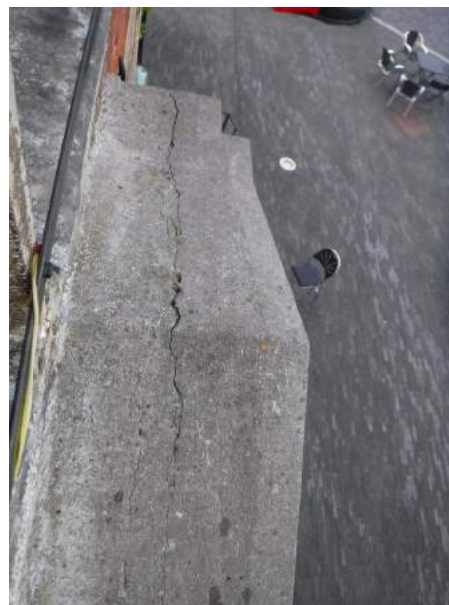
*breuk in blauwe stenen tympaan*

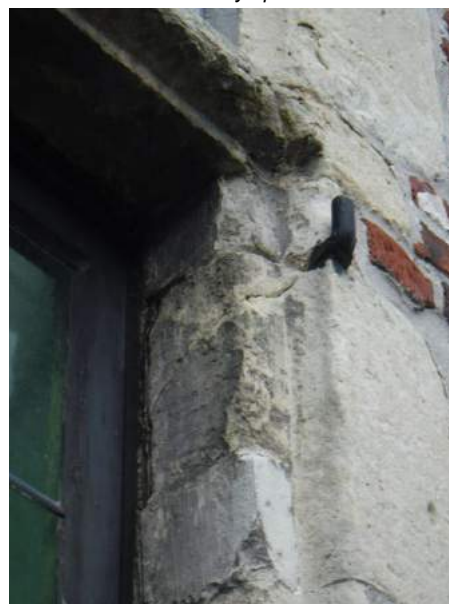
*scheur door roestige dook van luik*

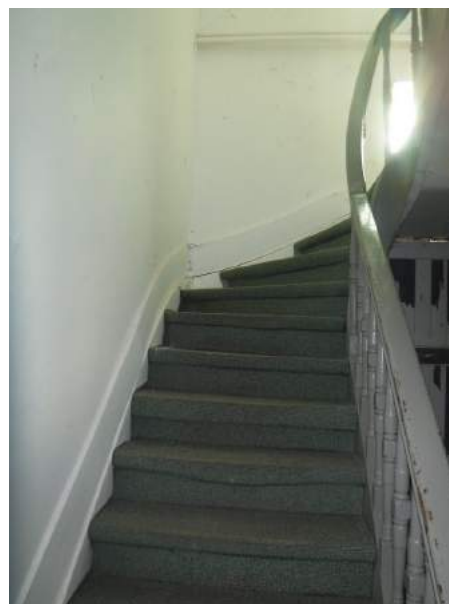
- de verdiepingsvloeren en trap vertonen verzakkingen. Dit is niet controleerbaar door de vaste afwerklagen;
- op de zoldervloer is plaatselijk beplanking beschadigd. Mogelijk is ook de draagstructuur van de vloer beschadigd;
- **blauw** - de verdiepingsvloer in dit bouwdeel is verwijderd. Muurankers die voordien aan de vloerbalken bevestigd zaten, hangen nu los en kunnen geen trekkrachten opvangen;
- **rood** - in zijmuren van het hoofdgebouw werden enkele verticale scheuren vastgesteld die mogelijk te wijten zijn aan stabiliteitsproblemen. Een eenmalige inspectie kan niet uitsluiten of deze scheurvorming reeds gestabiliseerd is;
- **oranje** - de houten latei boven de inkom vertoont houtrot en schade door zwamaantasting.

trap met afwerking bovenaan

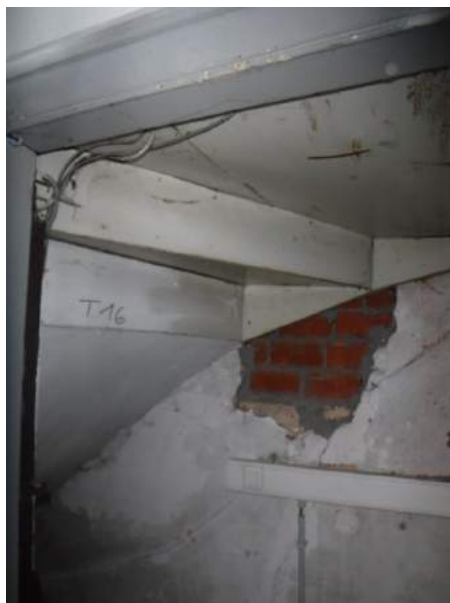
trap met afwerking onderaan

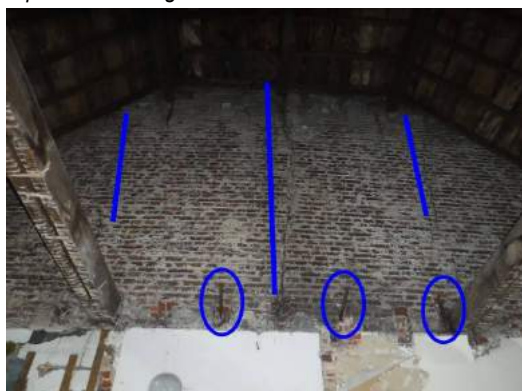
verwijderde vloer / losse muurankers binnen / verticale scheuren

Om de eventuele beweging van de scheuren in kaart te brengen, kan Monumentenwacht op uw vraag scheurmeters plaatsen die drie maal per jaar worden afgelezen. Op het einde van het jaar ontvangt u een verslag waarin de beweging van de scheur wordt weergegeven. Na een monitoring van enkele jaren, kan er een conclusie getrokken worden of de scheur enkel een seizoensgebonden schommeling volgt of dat de scheur in de loop der jaren verder open is komen te staan. In dat geval zullen we u doorverwijzen naar een stabiliteitsingenieur die met deze resultaten aan de slag kan.

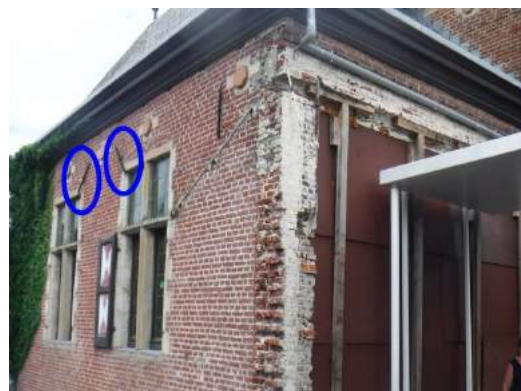
losse muurankers

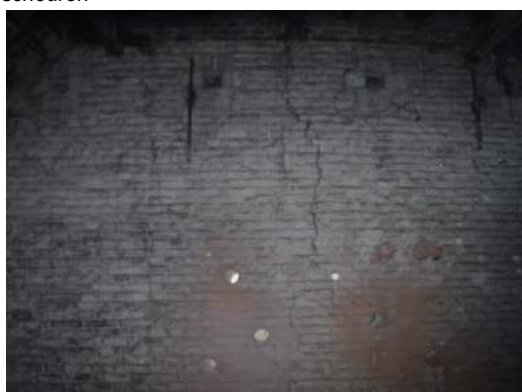
verticale scheuren

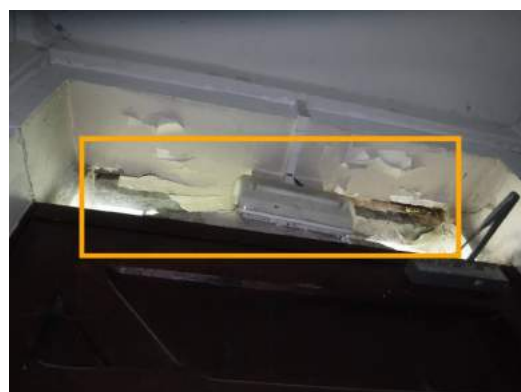
latei met houtrot en zwamaantasting

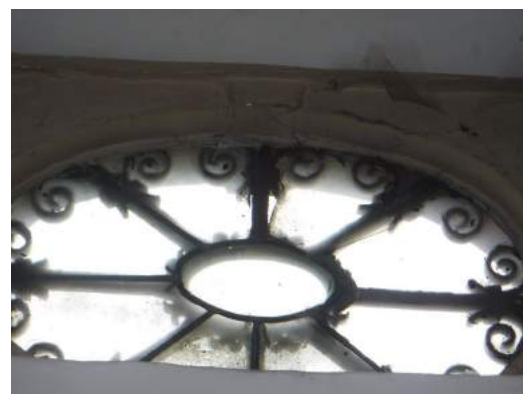
- de verflagen zijn schraal;
- houtwerk begint in te rotten. Bij twee ramen van dakkapellen is reeds zwamvorming aan de onderdorpel (rood);
- verspreid ontbreekt beglazing. Hier is als tijdelijke herstelling plexiglas geplaatst, maar dit voldoet niet en vocht kan infiltreren;
- het bindlood van de glas-in-loodramen is losgekomen en panelen kunnen op termijn bol komen te staan door wind;
- het metalen raam is roestig en beglazing komt los;
- het afdeklood bovenaan de luiken is verweerd of ontbreekt plaatselijk. Enkele luiken ontbreken.

metalen raam met loskomend glas en roest

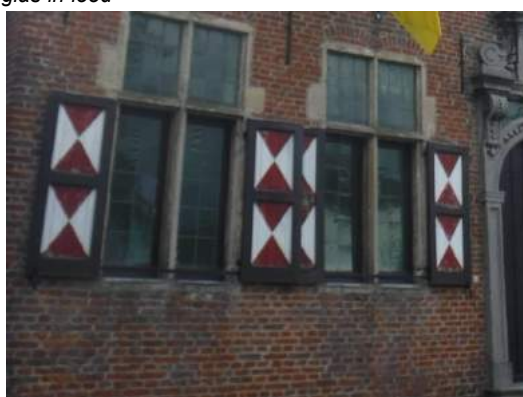
*luiken*

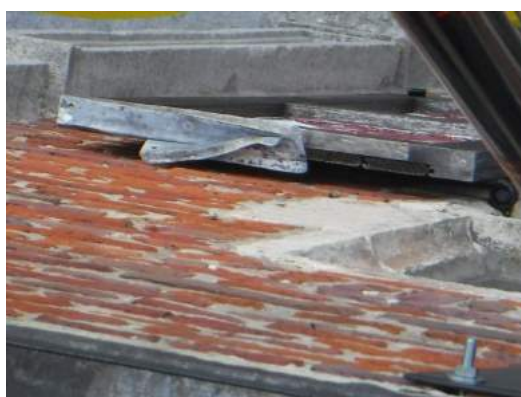
*loskomend lood bovenaan luik*

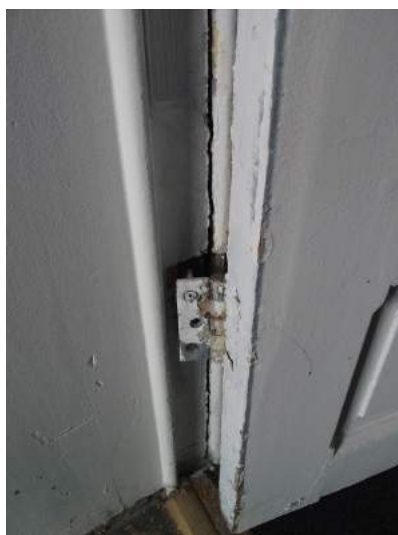
*Defect scharnier*

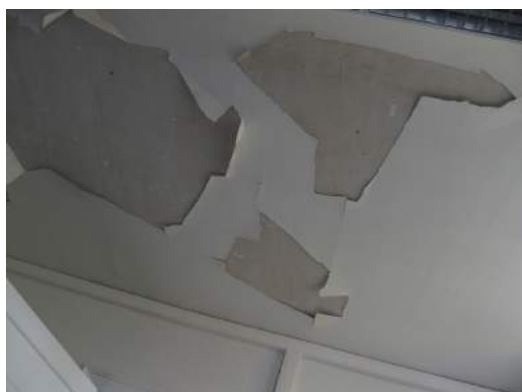
*Op het plafond in een kamer op de eerste verdieping zijn grote stukken afgevallen.*

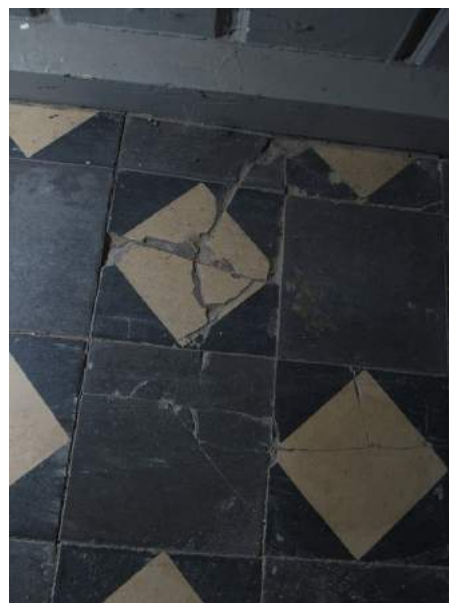
*Vrij opvallende breuken*

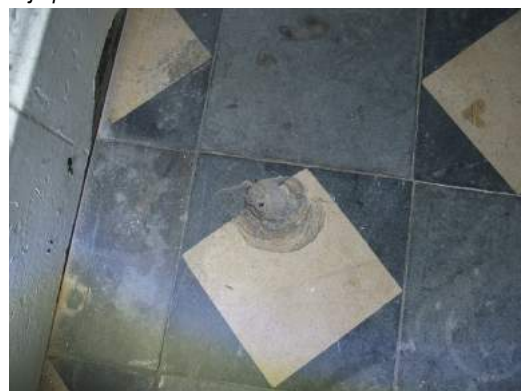
*Schade aan de tegels*

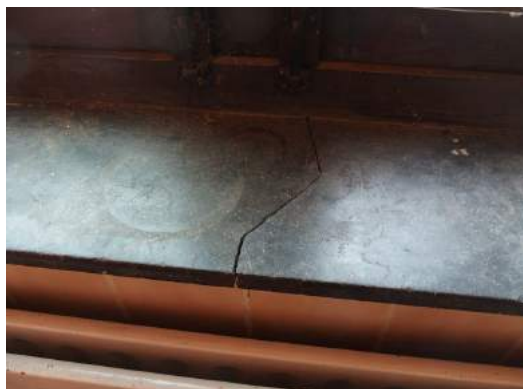
*Vochtkringen en breuk*

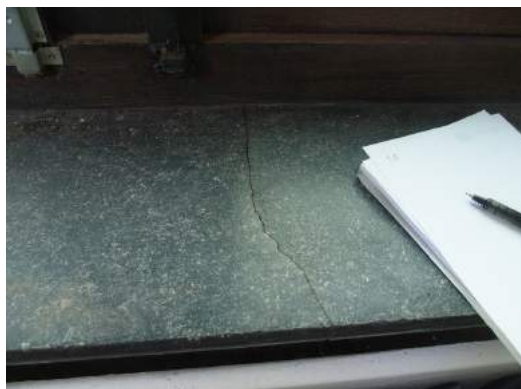
*Eenvoudige breuk*
