# Asbestinventarisatattest

Wijngaardstraat 9, 1745 Opwijk

Attestnummer : 20260905-000107.000

Uitgegeven op : 05.09.2026

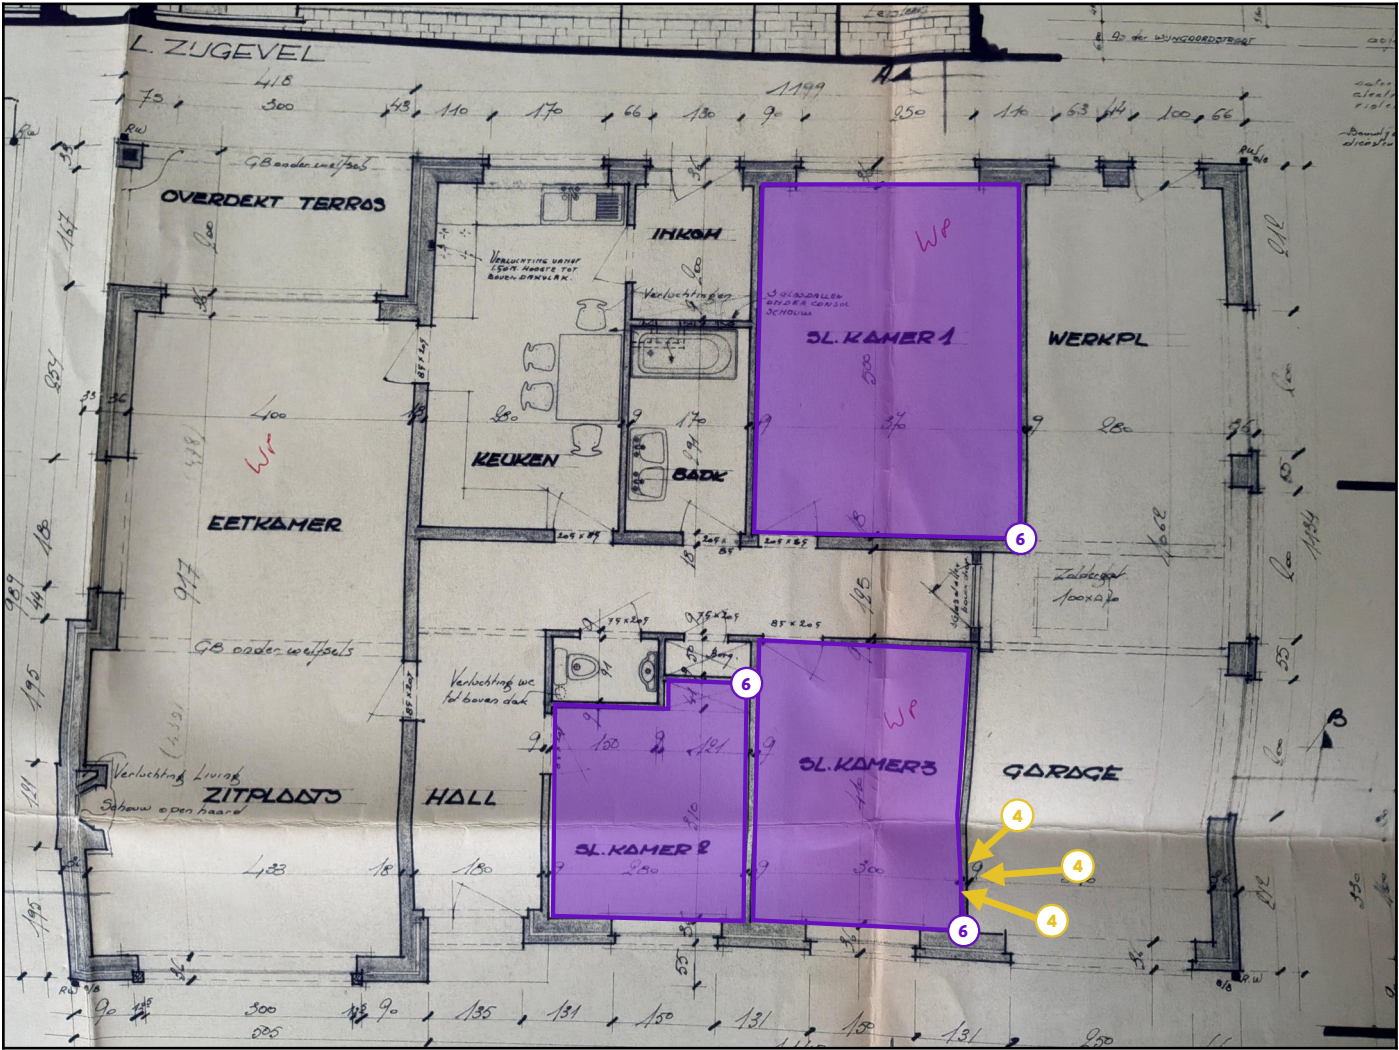
# Plan 1.2: gelijkvloers

| Beschrijving | Type | Actie |
|---|---|---|
| 4. Bakeliet zekeringkast en aftakdoos | Asbestmateriaal | Zorgvuldig beheren |
| 6. Parket | Advies | - |

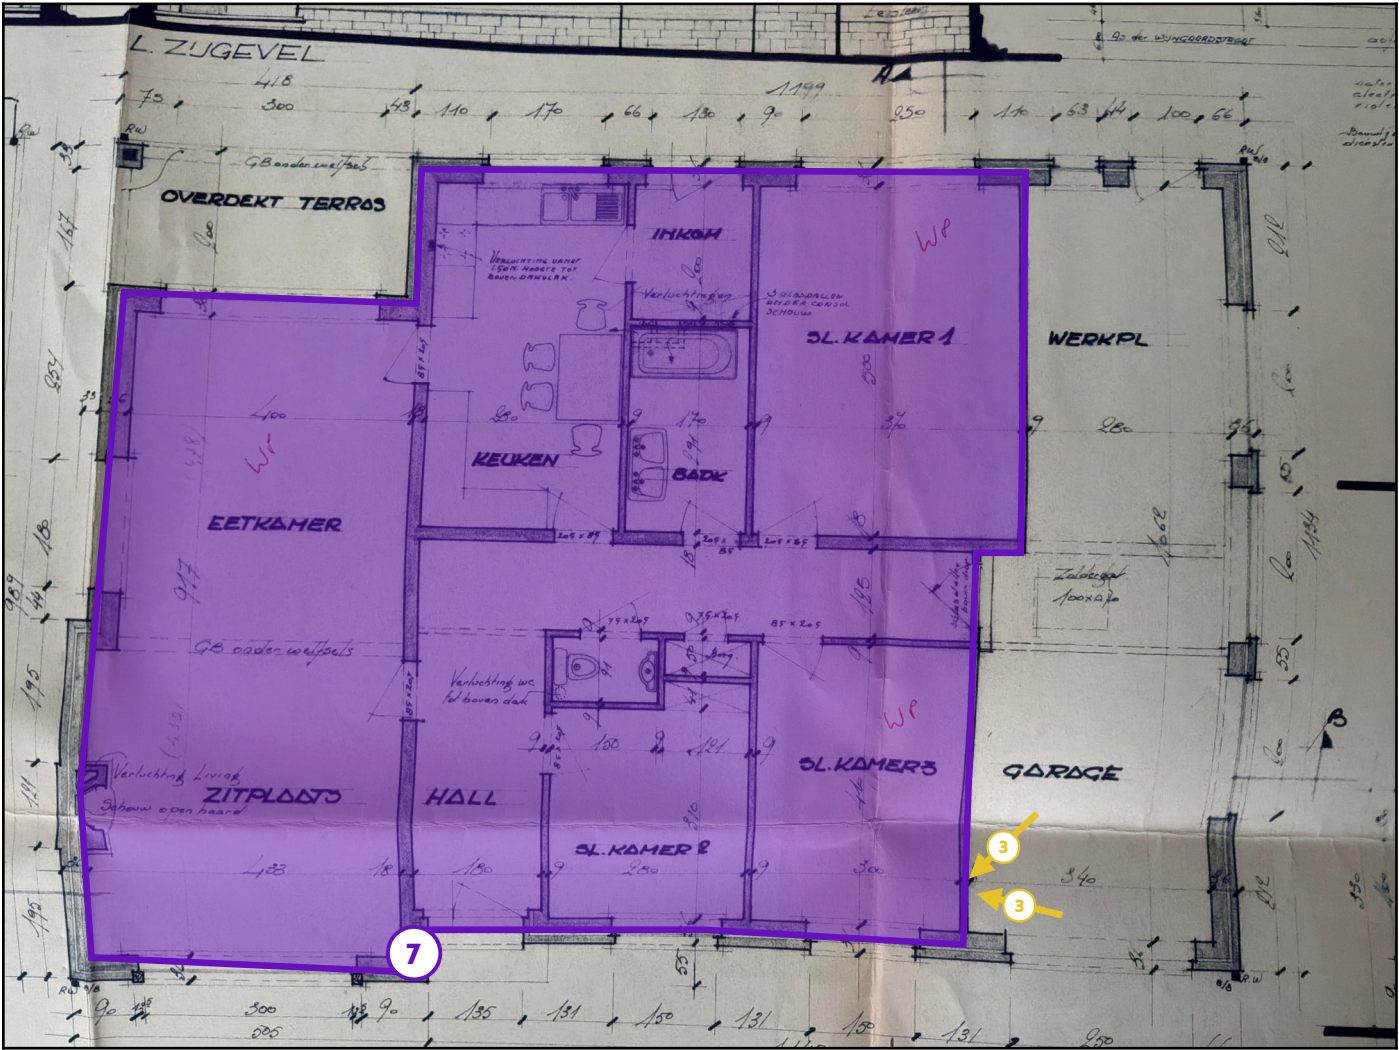
# Plan 1.3: gelijkvloers

| Beschrijving | Type | Actie |
|---|---|---|
| 3. Bakeliet tellerkast | Asbestmateriaal | Zorgvuldig beheren |
| 7. Valse plafonds | Advies | - |

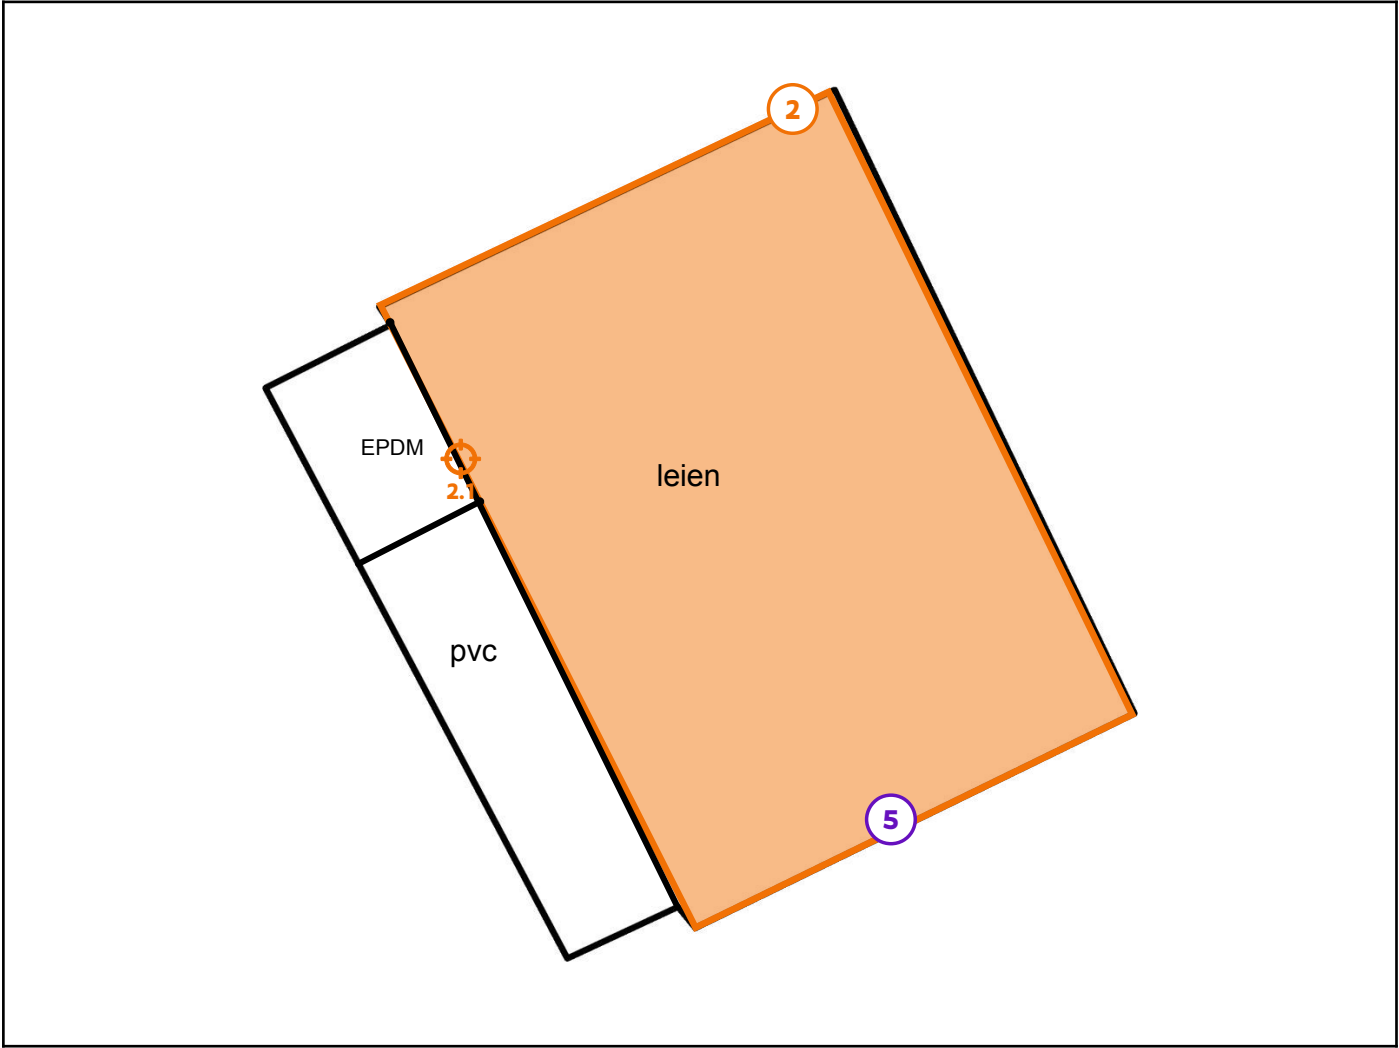
# Plan 1.8: Dak

| Beschrijving | Type | Actie |
|---|---|---|
| 2. Dakleien hoofddak | Asbestmateriaal | Verwijderen |
| 2.1 Code: 2 | Puntmonster | - |
| 5. Schouw | Beperking | - |

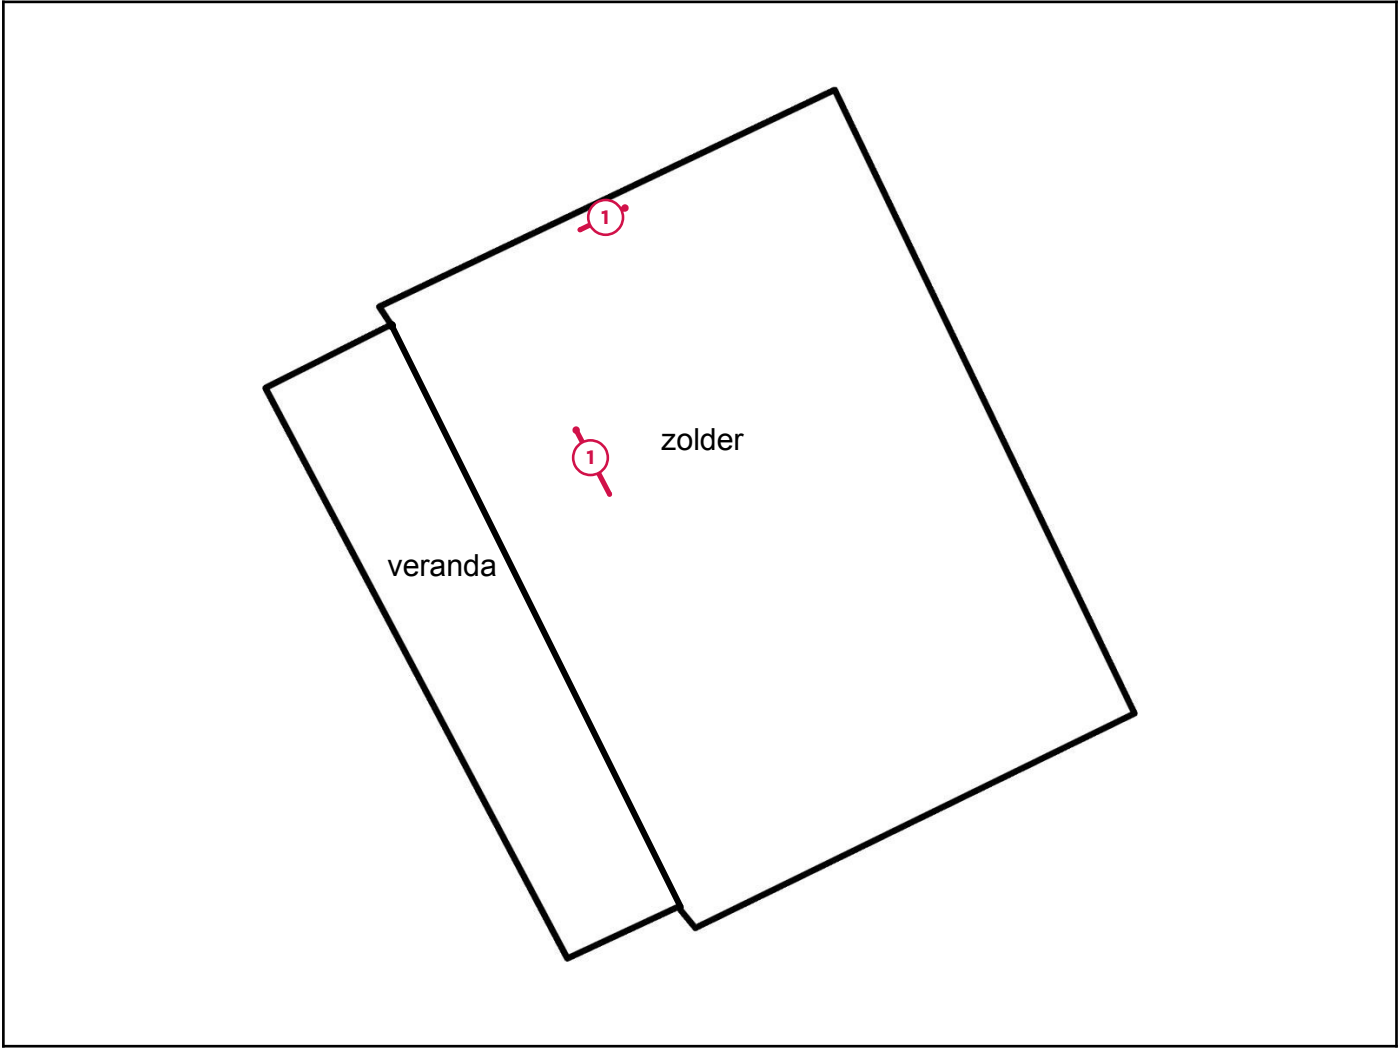
# Plan 1.9: Zolder

| Beschrijving | Type | Actie |
|---|---|---|
| 1. Afval | Asbestmateriaal | Dringend verwijderen |

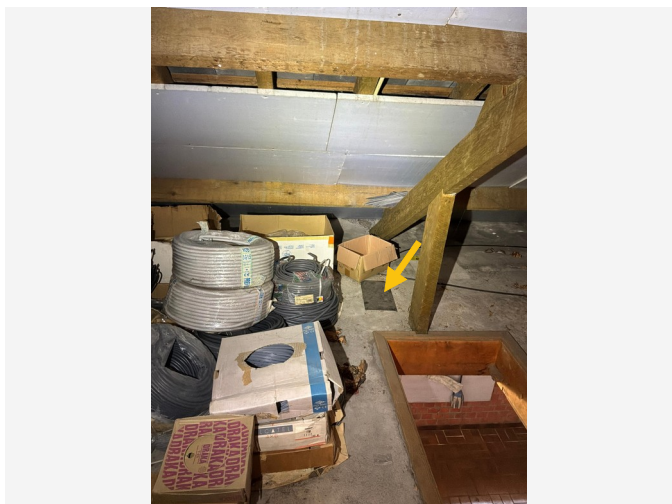
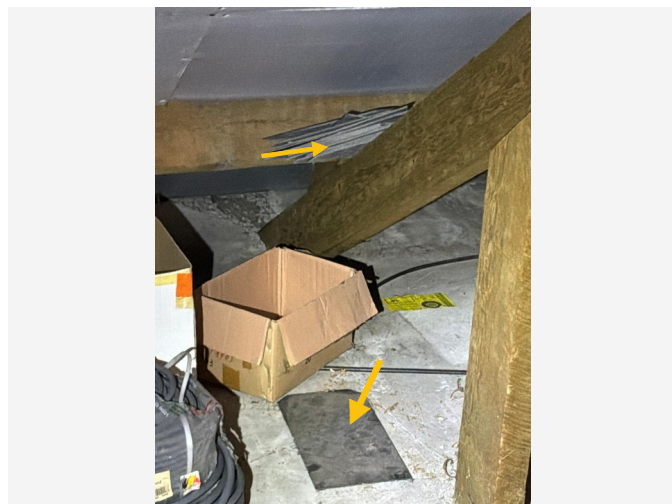
**Dringend verwijderen**

| Beschrijving | Afval |
| Type afvalstof | Betreft stock-voorraad of gedemonteerde asbestmaterialen |
| Aanwezige resten | Leien - 30kg<br>Roofing - 20kg |
| Asbestmaterialen | <ul style="list-style-type: none"><li>• Dak- en gevelbekleding - Lei, shingle</li><li>• Dak- en gevelbekleding - Roofing</li></ul> |
| Totaal gewicht | 50,00 kg |

- Verwijder het asbestafval.

- Eenvoudige handelingen: mag via doe-het-zelf of door werknemer(s) met opleidingsattest eenvoudige handelingen  
Deze toepassing kan door een aannemer die over een opleidingsattest eenvoudige handelingen beschikt of door een particulier (doe-het-zelf), verwijderd worden indien er geen verhoogd risico op vrijgave van asbestvezels (max. concentratie 0,01 vezels/cm<sup>3</sup> - CODEX Art. VI.3-54) ontstaat en de toepassing voorafgaand wordt gefixeerd/bevochtigd; de individuele elementen zonder machinale werktuigen (boormachine, slijpschijf, hogedrukreiniger,...) en zonder breken of gooien een voor een losgemaakt worden; en ten slotte dubbel en luchtdicht verpakt weggevoerd worden naar een erkend afvalpunt (recyclagepark).

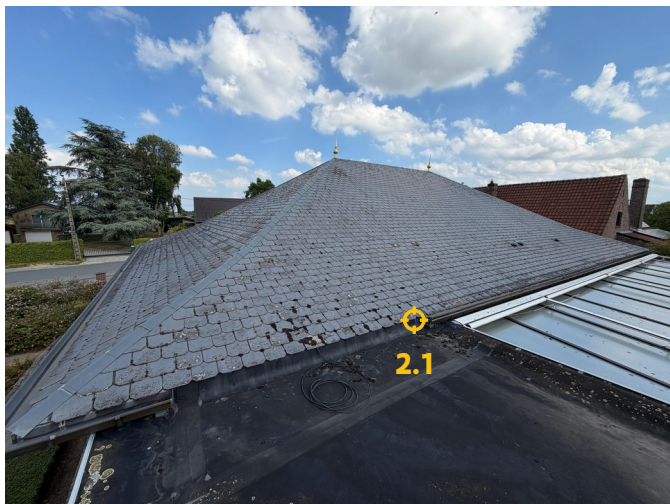
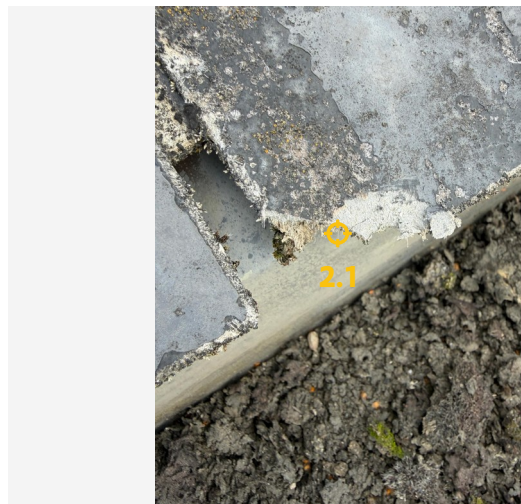
Verwijderen

| Eindbeoordeling materiaalrisico | Laag materiaalrisico en/of verlaagde kans op vezelvrijgave |

| Asbestsoort (vezeltype) | Alleen chrysotiel aanwezig |
| Toestand van het materiaal | Licht beschadigd, licht verweerd. Intacte calciumsilicaatplaat of materiaal met categorie 3-gebondenheid |

| Beschrijving | Dakleien hoofddak |
| Opmerking | De hoeveelheid is een zo nauwkeurig mogelijke opmeting. Hieraan kunnen evenwel geen rechten worden ontleend.<br><br>Chrysotiel 10% (m/m) - 15% (m/m). |

- Verwijder dit asbestmateriaal zo snel mogelijk. Volg de toestand goed op.
- Hemelwater dat afspoelt van asbestcement daken of gevels kan asbestdeeltjes bevatten. Gebruik het enkel voor gesloten circuits (bv. spoelen toiletten). Reinig na het vervangen van het dak of de gevel de dakgoten en regenwaterput of -ton om asbesthoudend sediment of slib te verwijderen

- Eenvoudige handelingen: mag via doe-het-zelf of door werknemer(s) met opleidingsattest eenvoudige handelingen  
Deze toepassing kan door een aannemer die over een opleidingsattest eenvoudige handelingen beschikt of door een particulier (doe-het-zelf), verwijderd worden indien er geen verhoogd risico op vrijgave van asbestvezels (max. concentratie 0,01 vezels/cm<sup>3</sup> - CODEX Art. VI.3-54) ontstaat en de toepassing voorafgaand wordt gefixeerd/bevochtigd; de individuele elementen zonder machinale werktuigen (boormachine, slijpschijf, hogedrukreiniger,...) en zonder breken of gooien een voor een losgemaakt worden; en ten slotte dubbel en luchtdicht verpakt weggevoerd worden naar een erkend afvalpunt (recyclagepark).

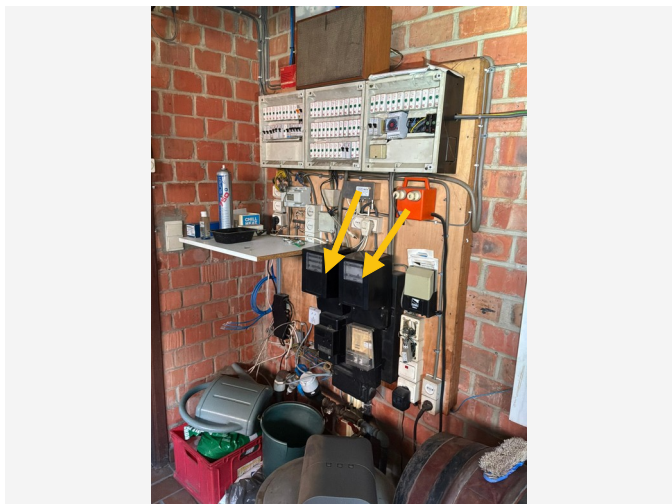
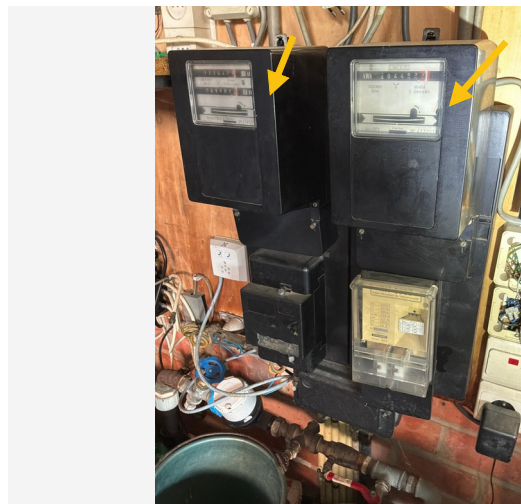
Zorgvuldig beheren

| Eindbeoordeling materiaalarisico | Laag materiaalarisico en/of verlaagde kans op vezelvrijgave |

| Asbestsoort (vezeltype) | Crocidoliet aanwezig |
| Toestand van het materiaal | Onbeschadigd, niet verweerd |

| Beschrijving | Bakeliet tellerkast |

- Zorg voor een veilig beheer. Vermijd het beschadigen van het asbestmateriaal. Controleer de toestand jaarlijks op wijzigingen.
- Voer bijkomende staalname(s) uit.

- Eenvoudige handelingen: mag via doe-het-zelf of door werknemer(s) met opleidingsattest eenvoudige handelingen  
Te verwijderen door de netbeheerder. Deze toepassing kan door een werknemer die over een opleidingsattest eenvoudige handelingen beschikt verwijderd worden indien er geen verhoogd risico op vrijgave van asbestvezels (max. concentratie 0,01 vezels/cm<sup>3</sup> - CODEX Art. VI.3-54) ontstaat en de toepassing voorafgaand wordt gefixeerd/bevochtigd; de individuele elementen zonder machinale werktuigen (boormachine, slijpschijf, hogedrukreiniger,...) en zonder breken of gooien een voor een losgemaakt worden; en ten slotte dubbel en luchtdicht verpakt weggevoerd worden naar een erkend afvalpunt (recyclagepark).

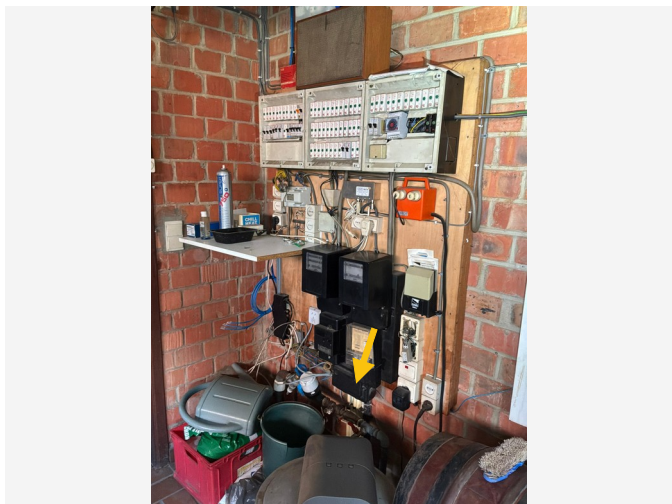
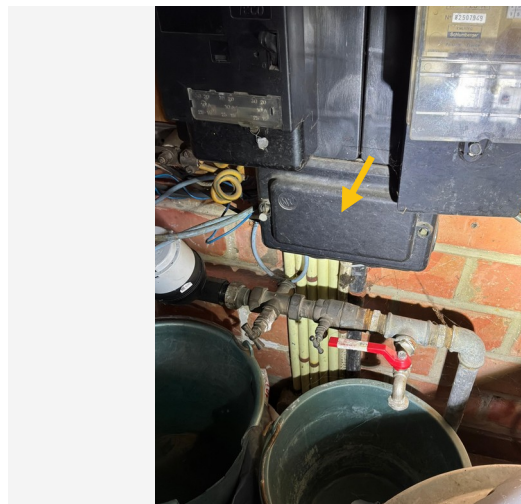
Zorgvuldig beheren

| Opmerking | <p>De hoeveelheid is een zo nauwkeurig mogelijke opmeting. Hieraan kunnen evenwel geen rechten worden ontleend. Monstername niet uitgevoerd wegens risico op beschadiging van een elektrisch component en mogelijke blootstelling aan spanning of storingen in de elektrische installatie.</p> <p>Aanwezig in garage - 3st.</p> |

- Zorg voor een veilig beheer. Vermijd het beschadigen van het asbestmateriaal. Controleer de toestand jaarlijks op wijzigingen.
- Voer bijkomende staalname(s) uit.

- Eenvoudige handelingen: mag via doe-het-zelf of door werknemer(s) met opleidingsattest eenvoudige handelingen  
Deze toepassing kan door een aannemer die over een opleidingsattest eenvoudige handelingen beschikt of door een particulier (doe-het-zelf), verwijderd worden indien er geen verhoogd risico op vrijgave van asbestvezels (max. concentratie 0,01 vezels/cm<sup>3</sup> - CODEX Art. VI.3-54) ontstaat en de toepassing voorafgaand wordt gefixeerd/bevochtigd; de individuele elementen zonder machinale werktuigen (boormachine, slijpschijf, hogedrukreiniger,...) en zonder breken of gooien een voor een losgemaakt worden; en ten slotte dubbel en luchtdicht verpakt weggevoerd worden naar een erkend afvalpunt (recyclagepark).

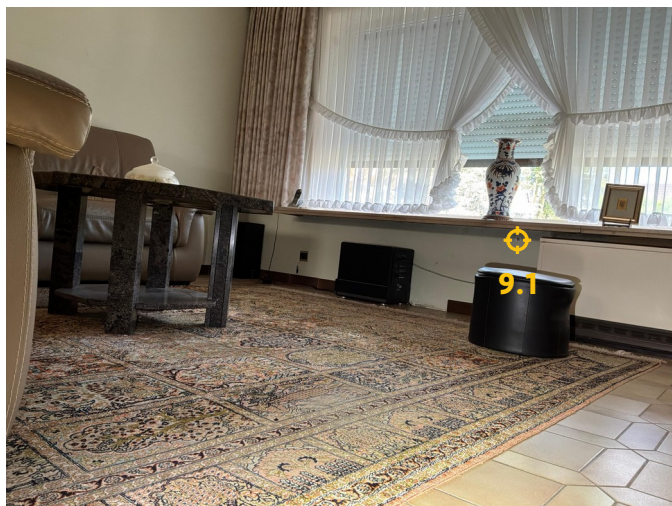
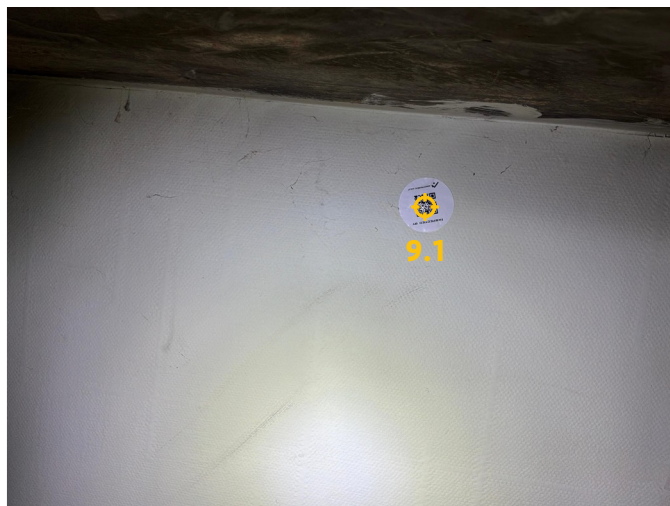
## Fiche 9: Pleisterwerk muren

Geen asbest

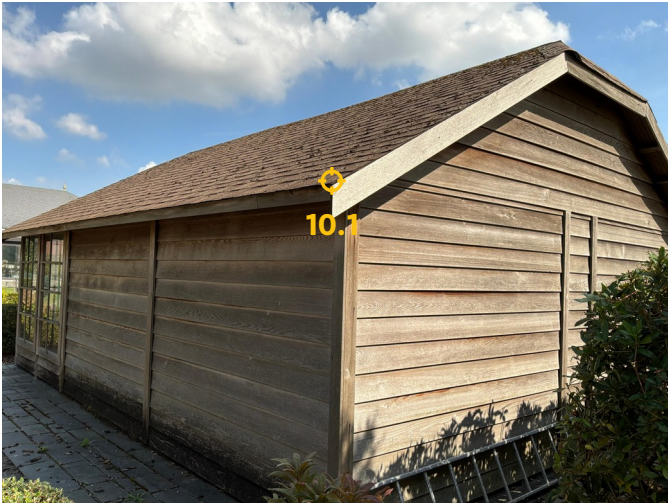
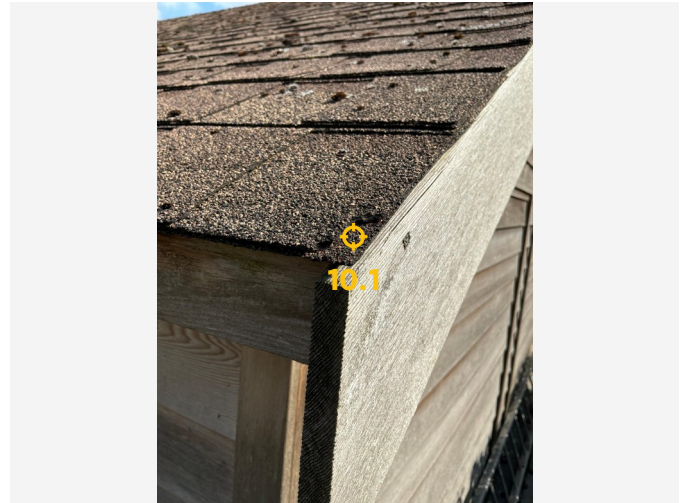
## Fiche 10: Tuinhuis shingles

Geen asbest

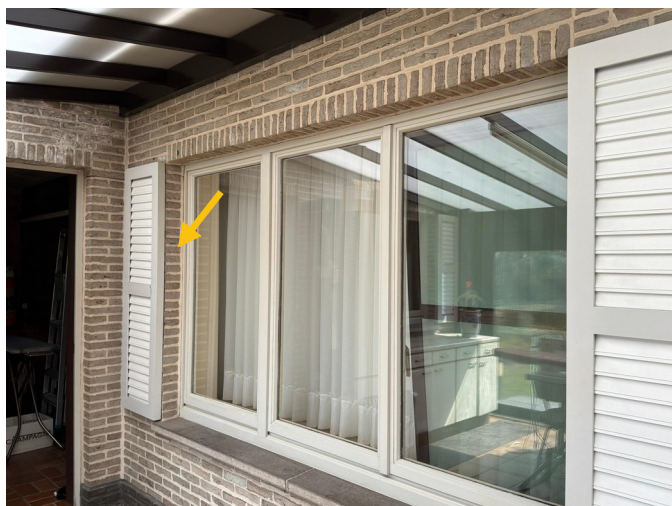
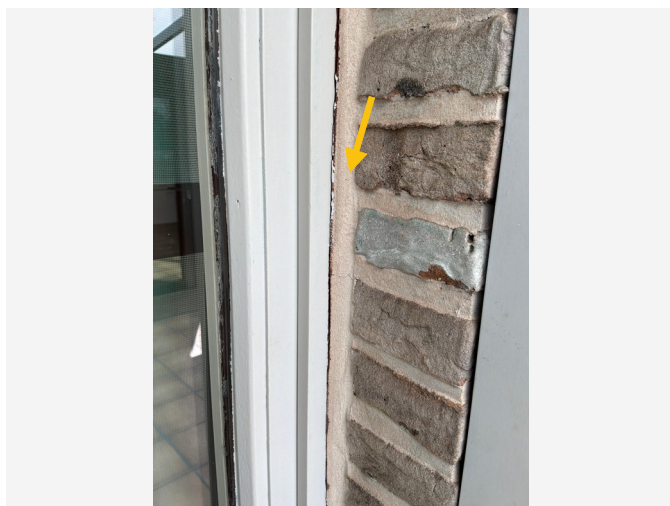
## Fiche 12: Kit aan de ramen

| Beschrijving | Notitie | Terug te vinden op plannen |
|---|---|---|
| Fiche 12: Kit aan de ramen | De kit aan de ramen is niet asbestverdacht, alle ramen werden gecontroleerd.<br><br>Betreft cementvoeg. | - |
