# Asbestinventarisatetest

Wolvertemsesteenweg 184, 1785 Merchtem

Attestnummer : 20241224-000116.000

**Niet-asbestveilig**

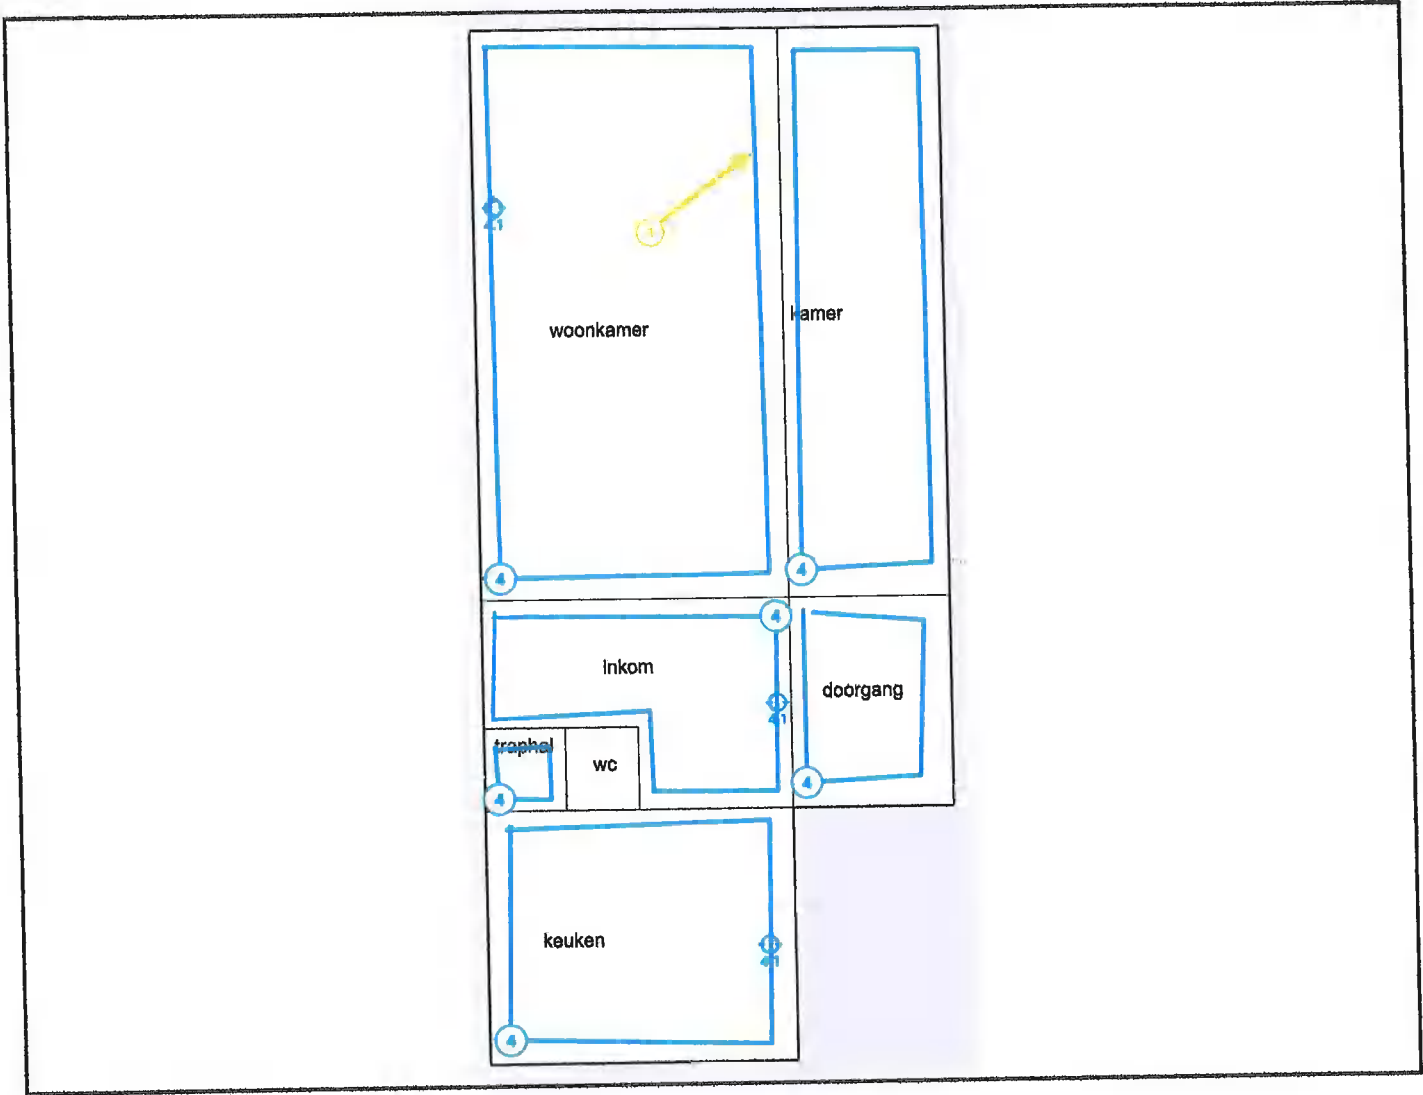
# Plan 1.1: Gelijkvloerse verdieping huis

| Beschrijving | Type | Actie |
|---|---|---|
| 3. Roetluik in asbestcement | Asbestmateriaal | Borgvuldig behouden |
| 4. Bepleistering op de muren | Geen asbest | - |

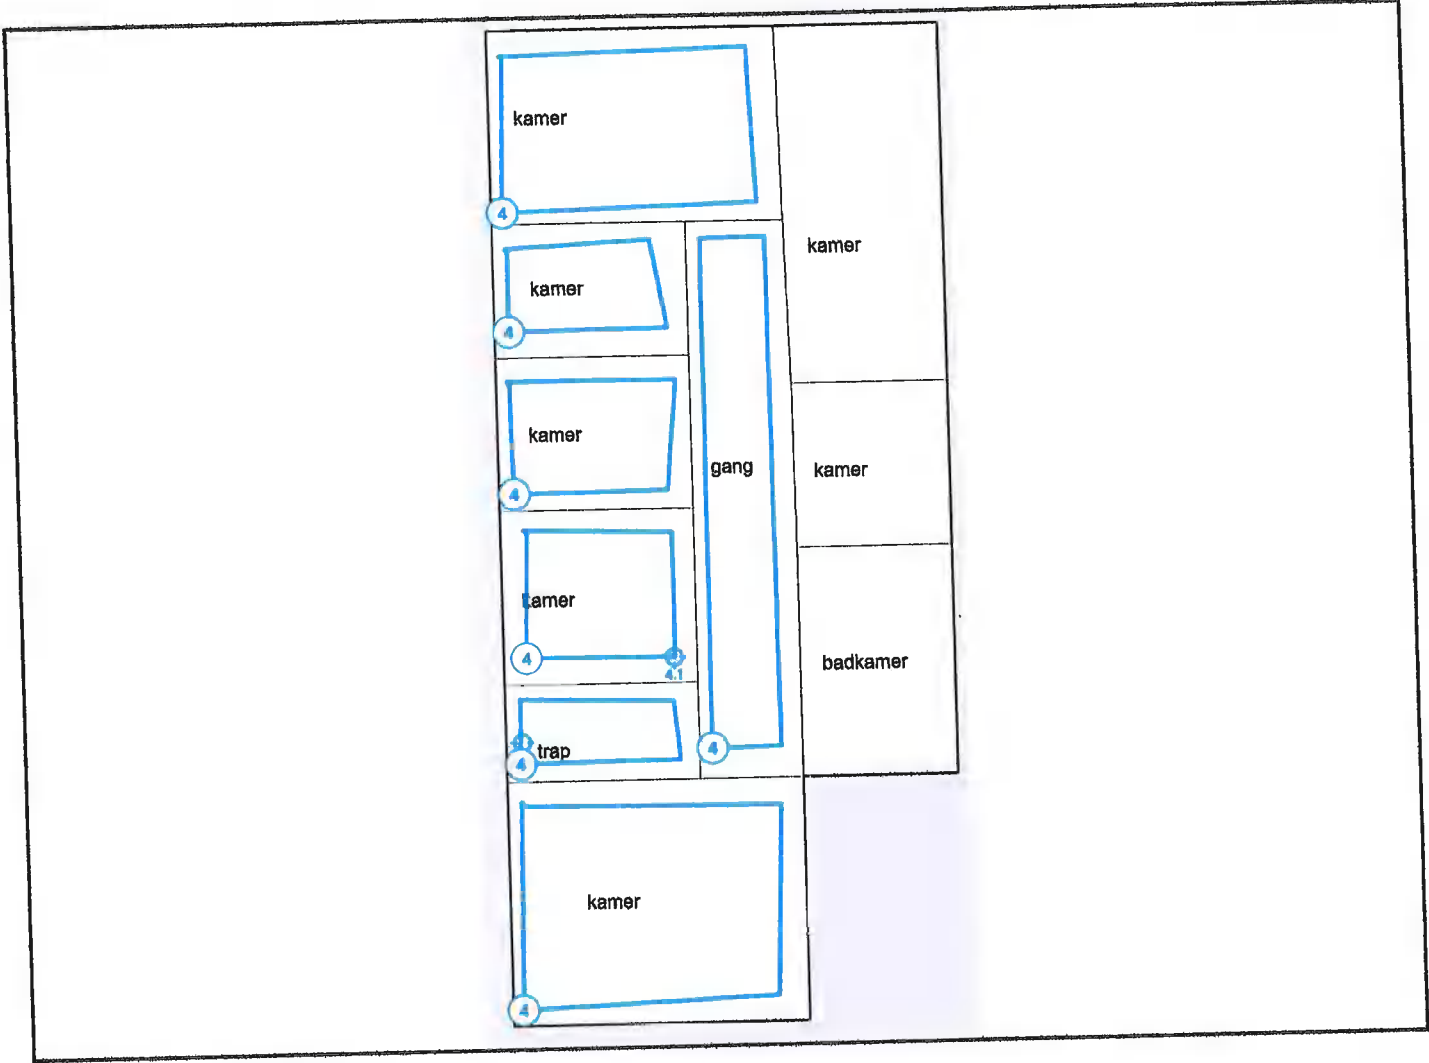
# Plan 1.2: Eerste verdieping huis

| Beschrijving | Type | Actie |
|---|---|---|
| 4. Bepoistering op de muren | Geen asbest | - |

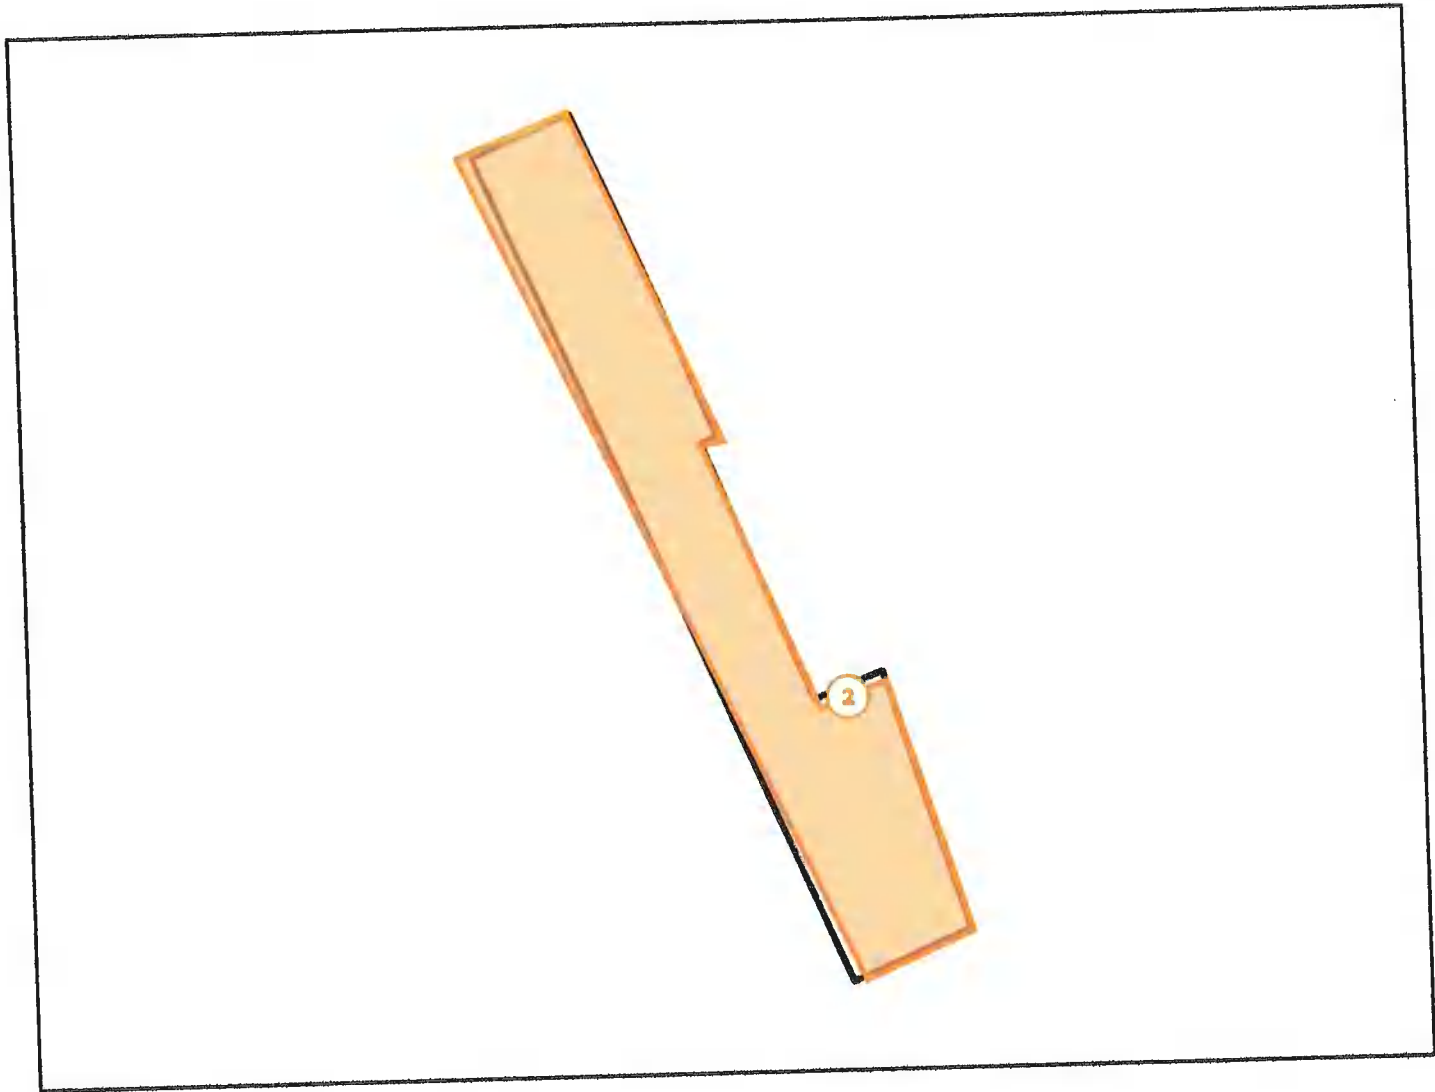
# Plan 1.4: Hoofdgebouw plan

| Beschrijving | Type | Actie |
|---|---|---|
| 2. Golfplaten uit asbestcement | Asbestmateriaal | <a href="#">Verwijderen</a> |

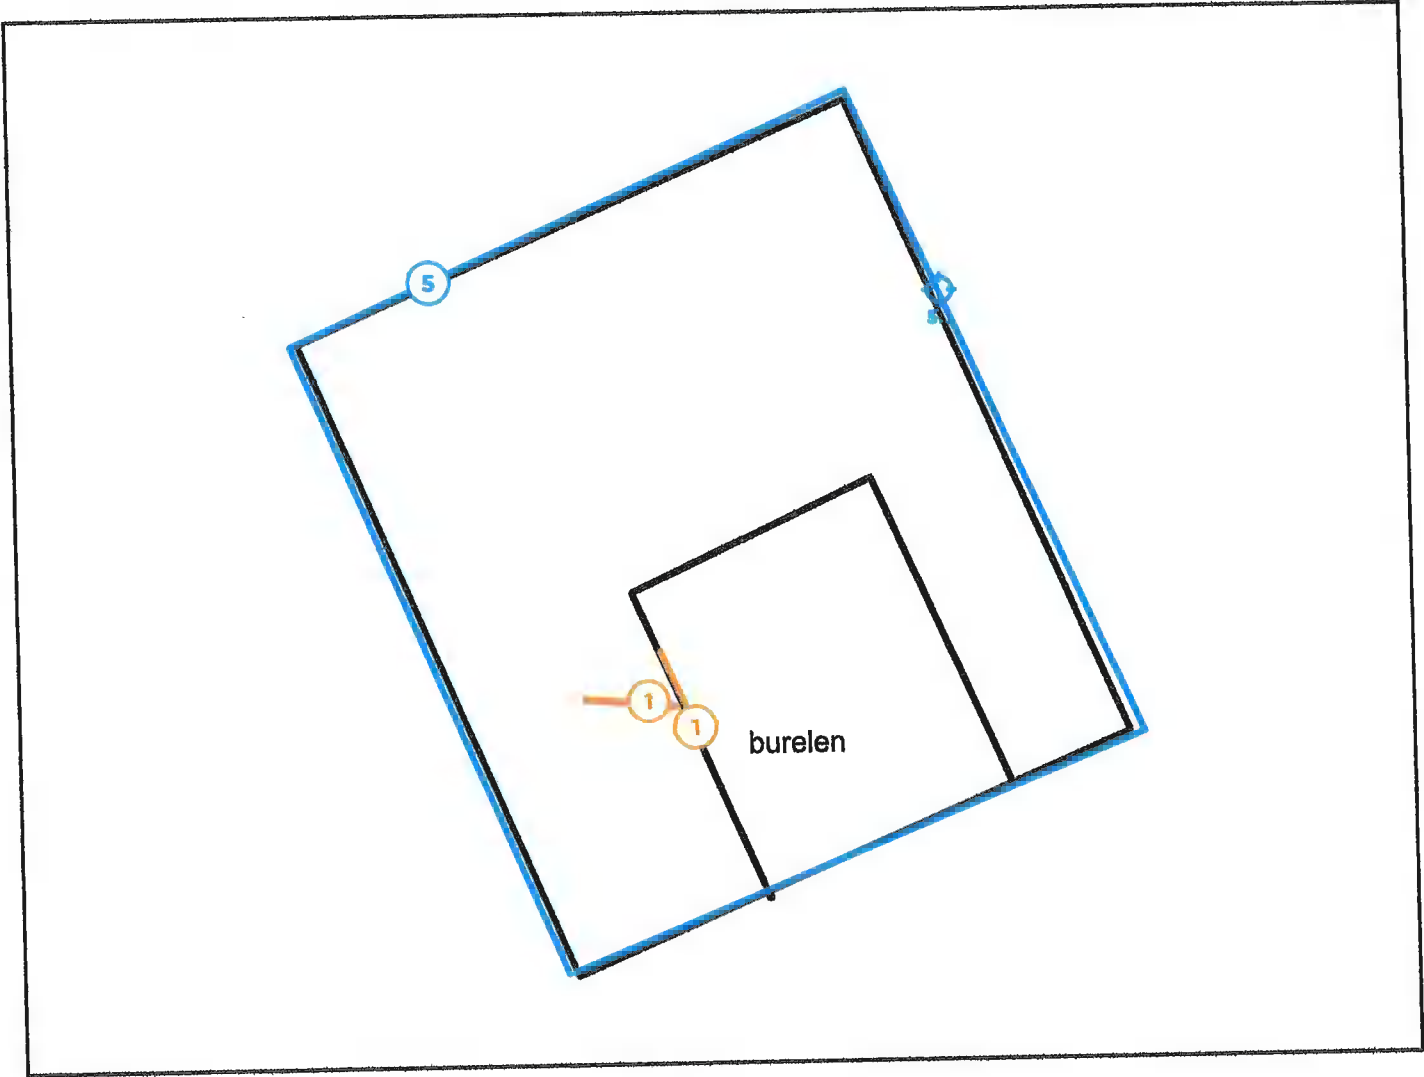
# Plan 2.1: Loods

| Beschrijving | Type | Actie |
|---|---|---|
| 1. Glasal in schrijnwerk | Asbestmateriaal | <a href="#">Verwijderen</a> |
| 5. kit/mastiek tussen betonpanelen | Geen asbest | - |

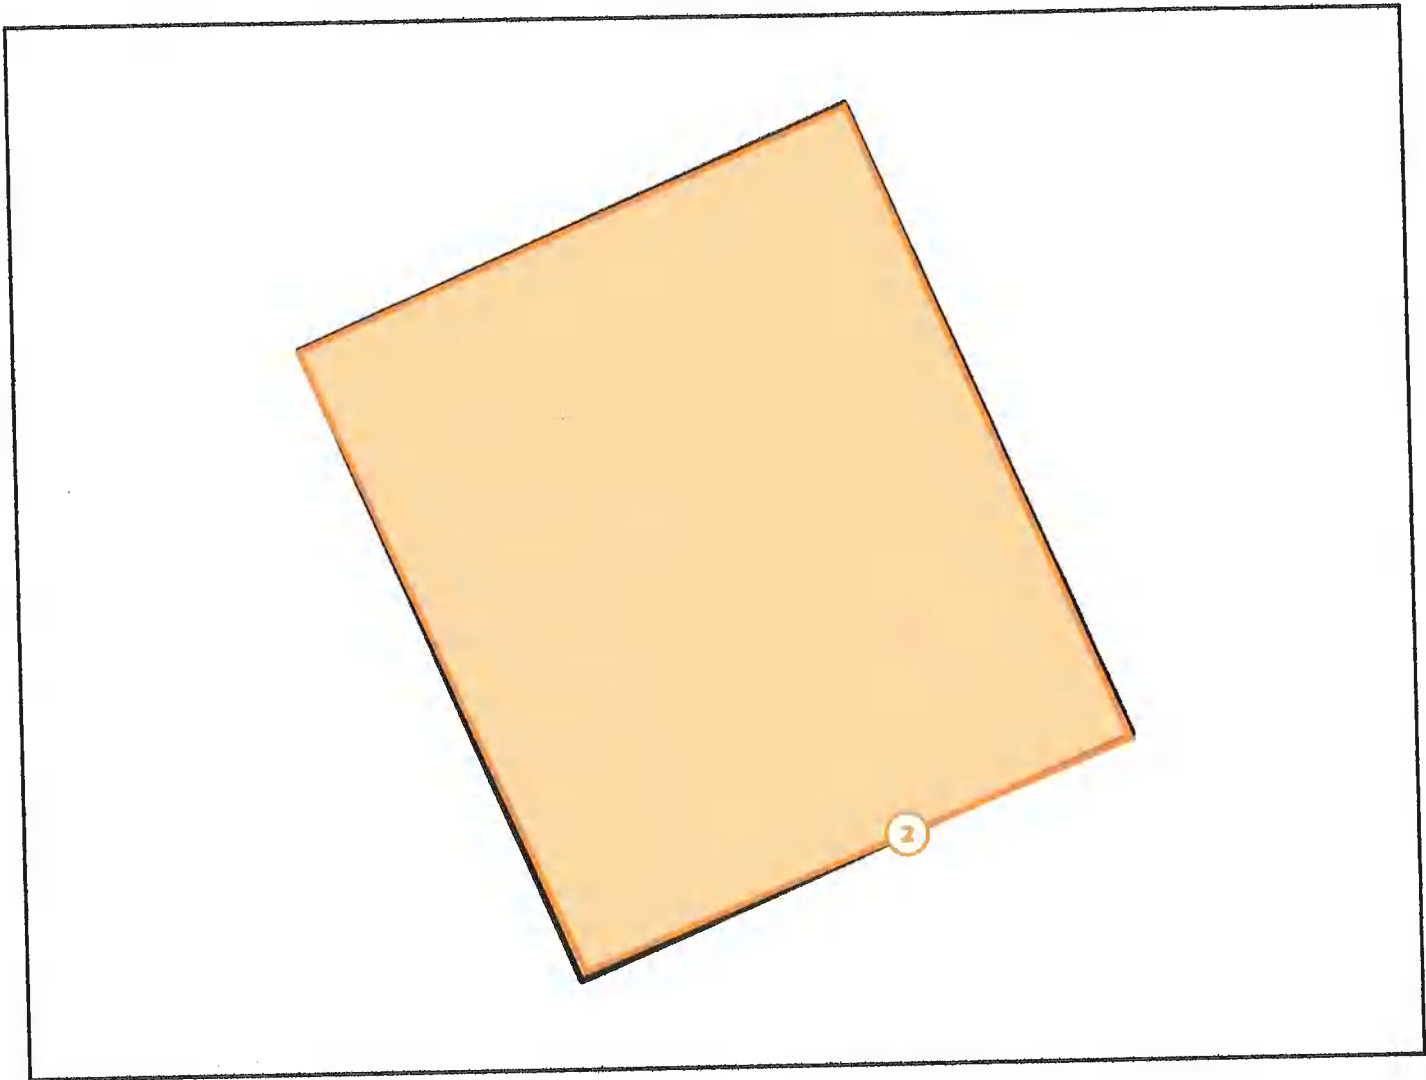
## Plan 2.2: Dakplan loods

| Beschrijving | Type | Actie |
|---|---|---|
| 2. Golfplaten uit asbestcement | Asbestmateriaal | <a href="#">Verwijderen</a> |

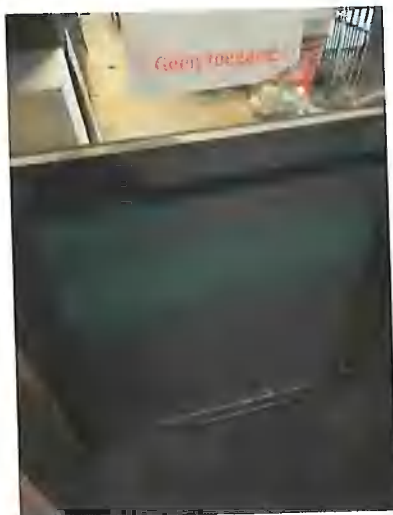
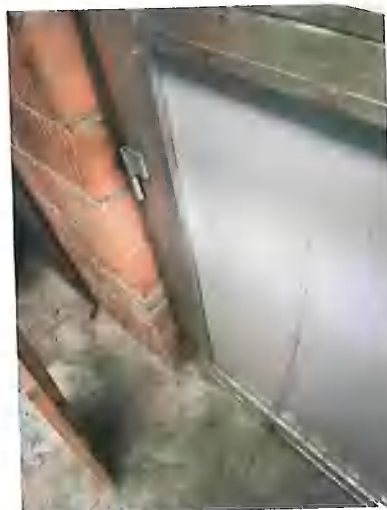
| Eindbeoordeling materiaalrisico | Verhoogd materiaalrisico en/of verhoogde kans op vezelvrijgave |
| Opmerking | <p>Crodidoliet is een aanname bij gebrek aan staalname.</p> <p>Een staalname kan een andere asbestsoort met zich meebrengen en de risico beoordeelig beïnvloeden</p> |

| Gebondenheid | Categorie 1: hechtgebonden in oorsprong |
| Asbestsoort (vezeltype) | Crocidoliet aanwezig |
| Toestand van het materiaal | Licht beschadigd, licht verweerd. Intact calciumsilicaatmateriaal of categorie III 'gebondenheid' |

| Beschrijving | Glasal in schrijnwerk |
| Asbestmateriaal | Plaat, paneel, tablet - Geëmailleerd, type Glasal |

Het asbestmateriaal valt onder de mijlpaal van 2040.

Verwijderen

- Zorg voor een veilig beheer. Vermijd het beschadigen van het asbestmateriaal. Controleer de toestand jaarlijks op wijzigingen.
- Voer bijkomende staalname(s) uit.

- Eenvoudige handelingen: mag via doe-het-zelf of door werknemer(s) met opleidingsattest eenvoudige handelingen  
Door aannemer met opleidingsattest eenvoudige handelingen meestal kunnen de glaslatten worden verwijderd en kan het glasal netjes worden weggenomen, daarna dubbel verpakt afvoeren. vermijd breuken .

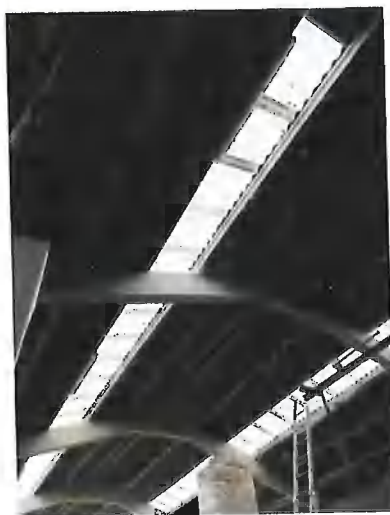
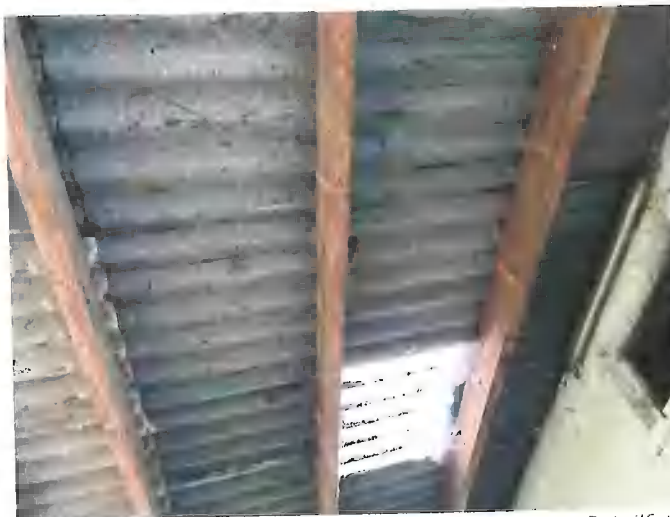
| Eindbeoordeling materiaalrisico | Verhoogd materiaalrisico en/of verhoogde kans op vezelvrijgave |
| Opmerking | <p>bemossing zorgt voor de toestand Matig beschadigd, matig verweerd. het ontmossen van deze toepassing is niet toegestaan.</p> <p>Crocidoliet is een aanname bij gebrek aan staalname.</p> <p>Een staalname kan een andere asbestsoort met zich meebrengen en de risico beoordeelig beïnvloeden</p> |

| Toestand van het materiaal | Matig beschadigd, matig verweerd |

| Beschrijving | Golfplaten uit asbestcement |
| Asbestmateriaal | Dak- en gevelbekleding - Golfplaat |

Het asbestmateriaal valt onder de mijlpaal van 2034.

Verwijderen

- Zorg voor een veilig beheer. Vermijd het beschadigen van het asbestmateriaal. Controleer de toestand jaarlijks op wijzigingen.
- Hemelwater dat afspoelt van asbestcement daken of gevels kan asbestdeeltjes bevatten. Gebruik het enkel voor gesloten circuits (bv. spoelen toiletten). Reinig na het vervangen van het dak of de gevel de dakgoten en regenwaterput of -ton om asbesthoudend sediment of slib te verwijderen
- Voer bijkomende staalname(s) uit.

- Eenvoudige handelingen: mag via doe-het-zelf of door werknemer(s) met opleidingsattest eenvoudige handelingen door aannemer met opleidingsattest eenvoudige handelingen door grote oppervlakte en verwerking. Ook de lastige vernageling/verroeste vijzen zou voor heel wat breuken kunnen zorgen, draag zeker de juiste pbm.

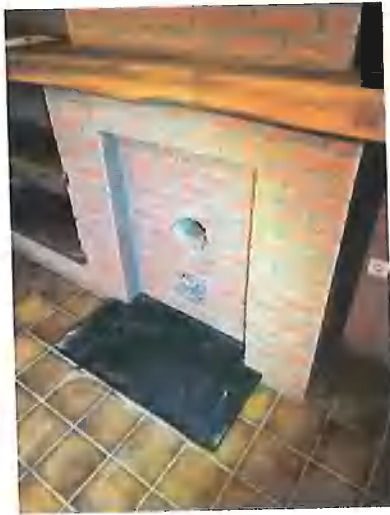
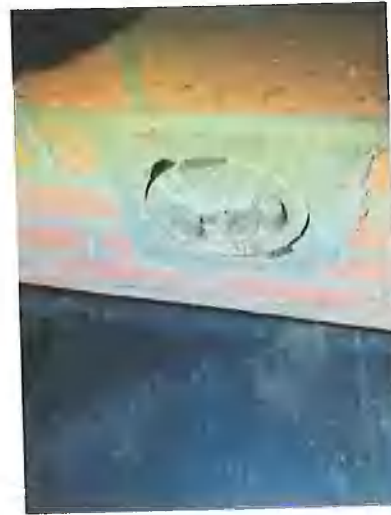
## Fiche 3: Roetluik in asbestcement

Laag materiaalrisico en/of verlaagde kans op vezelvrijgave

Crodidoliet is een aanname bij gebrek aan staalname.

de staat is relatief goed langs de buitenzijde. mogelijks de binnezijde meer verweerd. maar dat kon niet worden na gekeken.

| Toestand van het materiaal | Onbeschadigd, niet verweerd |

| Beschrijving | Roetluik in asbestcement |

Het asbestmateriaal valt onder de mijlpaal van 2040.

Zorgvuldig beheeren

- Zorg voor een veilig beheer. Vermijd het beschadigen van het asbestmateriaal. Controleer de toestand jaarlijks op wijzigingen.
- Voer bijkomende staalname(s) uit.

- Eenvoudige handelingen: mag via doe-het-zelf of door werknemer(s) met opleidingsattest eenvoudige handelingen  
Roetluik zelf is los en kan men eenvoudig dubbel verpakt afvoeren.

De houder van het luik is ingemetst en kan worden verwijderd door overmaats boren.  
Veiligheidsuitrusting:

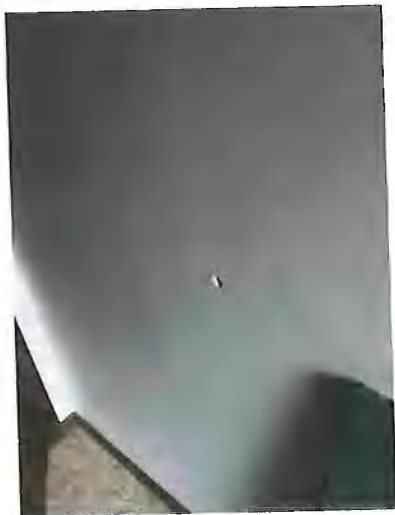
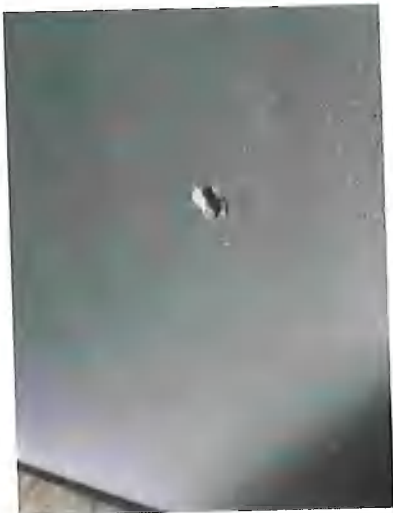
# Fiche 4: Beploistering op de muren

Geen asbest

| # | Type | Referentie | Resultaat |
|---|---|---|---|
| 4.1 | Mengmonster | MM1 | Geen asbest |

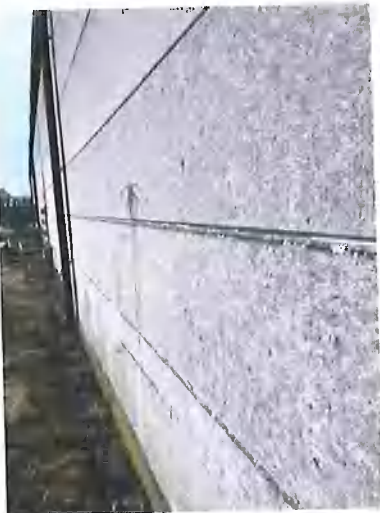
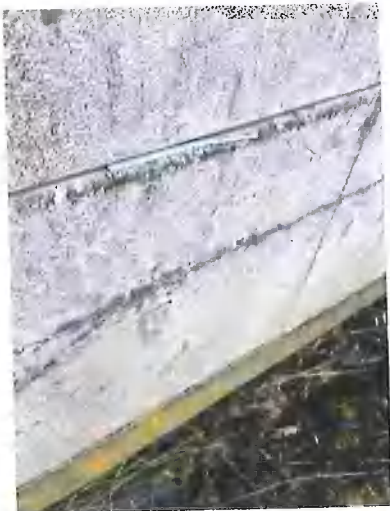
# Fiche 5: kit/mastiek tussen betonpanelen

Geen asbest

| # | Type | Referentie | Resultaat |
|---|---|---|---|
| 5.1 | Puntmonster | MM2 | Geen asbest |
