Asbestinventarisatetest

Gentsestraat 81, 9300 Aalst

Attestnummer : 20230306-000608.000

Zone 1: Hoofdgebouw

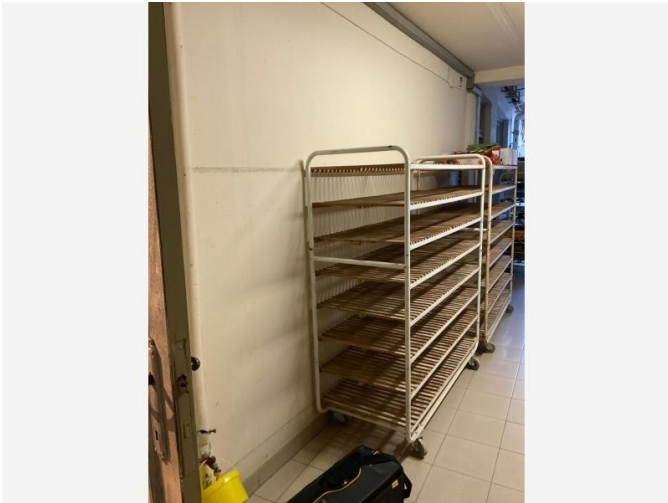
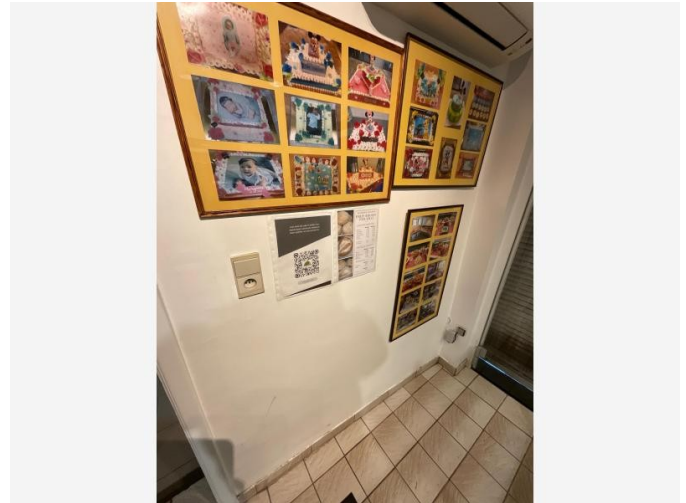
Overzichtsfoto

Detailfoto

Geen asbest

#	Type	Referentie	Resultaat
1.1	Mengmonster	Mm01	Geen asbest

Beschrijving	Pleisterwerk wanden
Omgeving	Binnen
Primaire drager	Binnenwand

Bindmiddel van materiaal	Gips - kalk
Gebondenheid op basis van bindmiddel	Niet-hechtgebonden
Hoeveelheid (oppervlakte - dikte - aantal)	• 120,00 m ² - 1,00 cm - 1 stuk
Totaal volume	1,20 m ³
Identificatiemethode	Vaststelling met monstername
Destructieve handeling voor identificatie	Nee
