# Asbestinventarisatetest

Hertshage 75/1, 9300 Aalst

Attestnummer : 20230219-000163.000

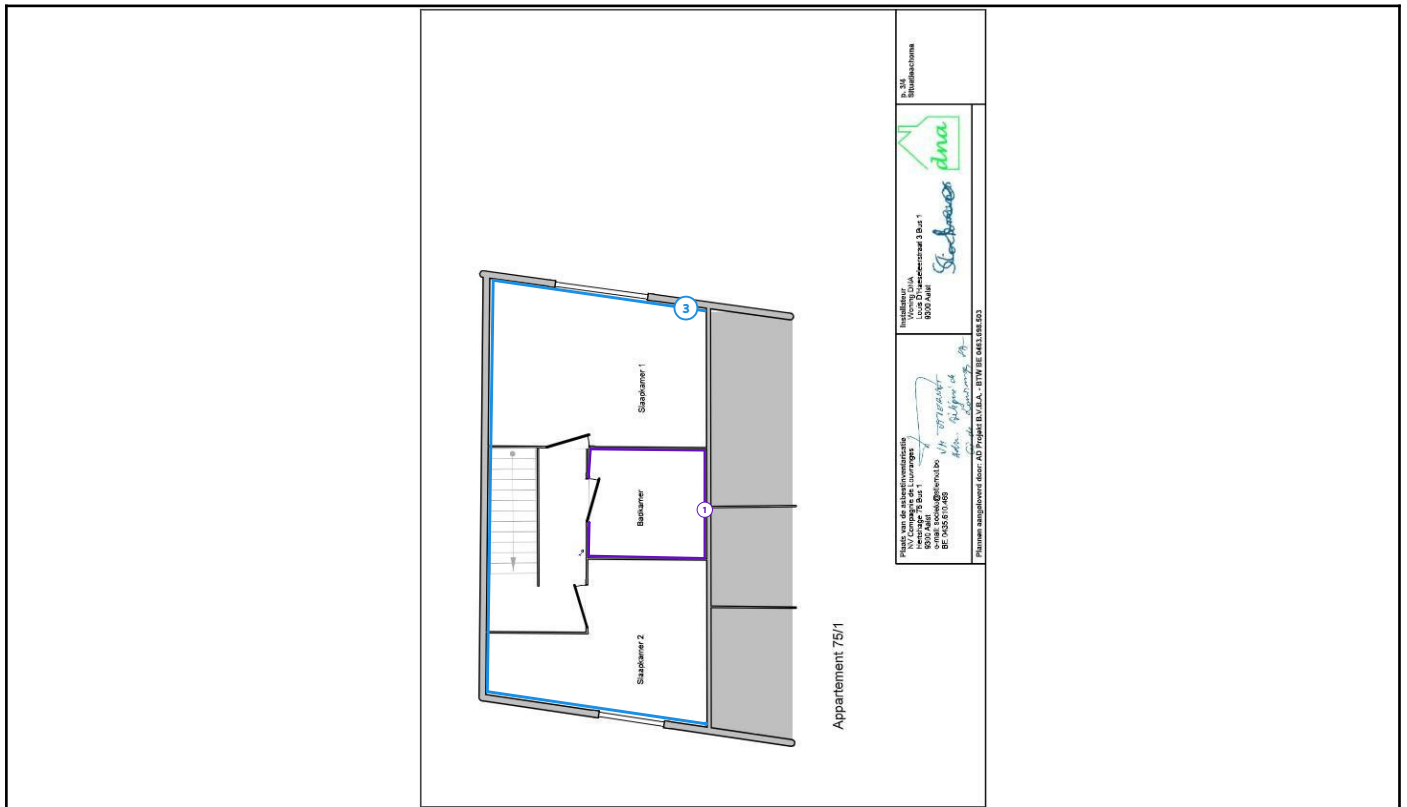
# Plan 1.3: 2de verdieping

Beschrijving	Type	Actie
1. Tegellijm badkamer	Beperking	-
3. Pleisterwerk	Geen asbest	-

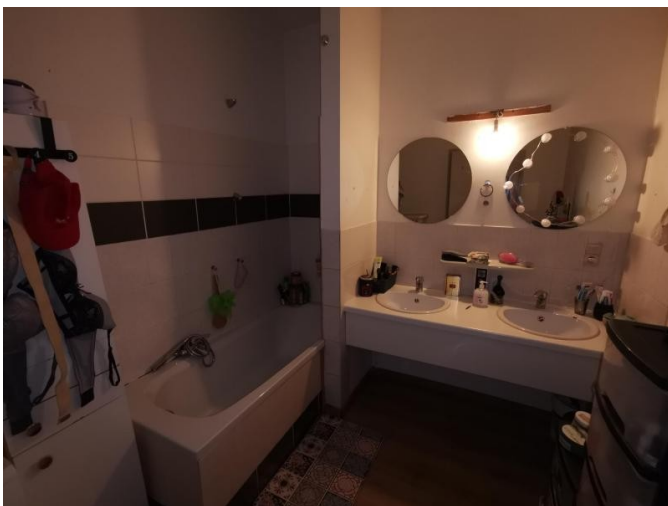
Situeringsfoto

### Permanente beperking

**Reden:** Er is geen volledige risicobeoordeling mogelijk

**Uitleg van de asbestdeskundige:** Het vergt een bouwkundige ingreep.

(Asbest)materiaal	In-situ afwerkingslagen - Lijm laag
Karakterisatie	Asbest (verdacht)
Primaire drager	Binnenwand

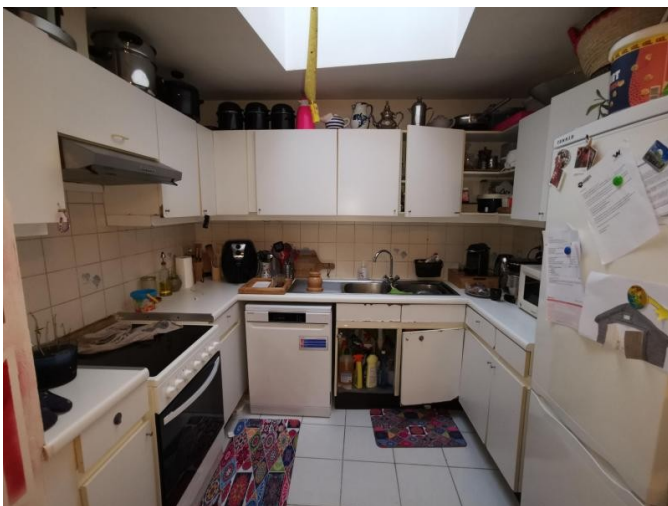
Situeringfoto

#### Permanente beperking

**Reden:** Er is geen volledige risicobeoordeling mogelijk

**Uitleg van de asbestdeskundige:** Het vergt een bouwkundige ingreep.

(Asbest)materiaal	In-situ afwerkingslagen - Lijm laag
Karakterisatie	Asbest (verdacht)
Primaire drager	Binnenwand

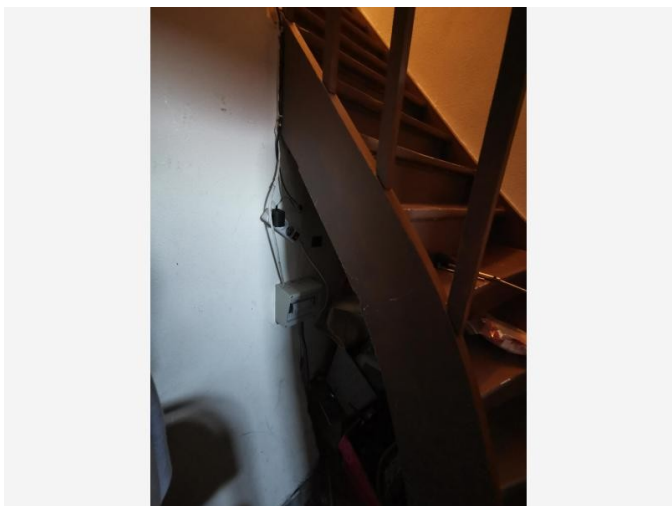
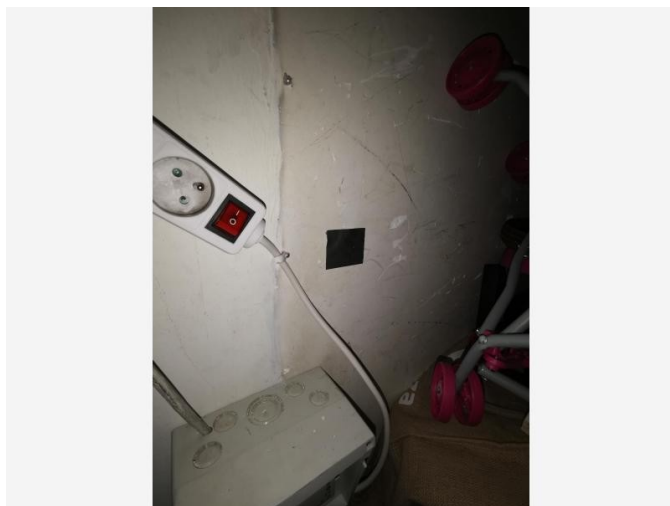
Overzichtsfoto

Geen asbest

#	Type	Referentie	Resultaat
3.1	Mengmonster	H75/C-1	Geen asbest

Beschrijving	Pleisterwerk
Omgeving	Binnen
Primaire drager	Binnenwand

<b>Bindmiddel van materiaal</b>	Gips - kalk
<b>Gebondenheid op basis van bindmiddel</b>	Niet-hechtgebonden
<b>Hoeveelheid (oppervlakte - dikte - aantal)</b>	• 156,00 m <sup>2</sup> - 1,00 cm - 1 stuk
<b>Totaal volume</b>	1,56 m <sup>3</sup>
<b>Identificatiemethode</b>	Vaststelling met monstername
<b>Destructieve handeling voor identificatie</b>	Nee

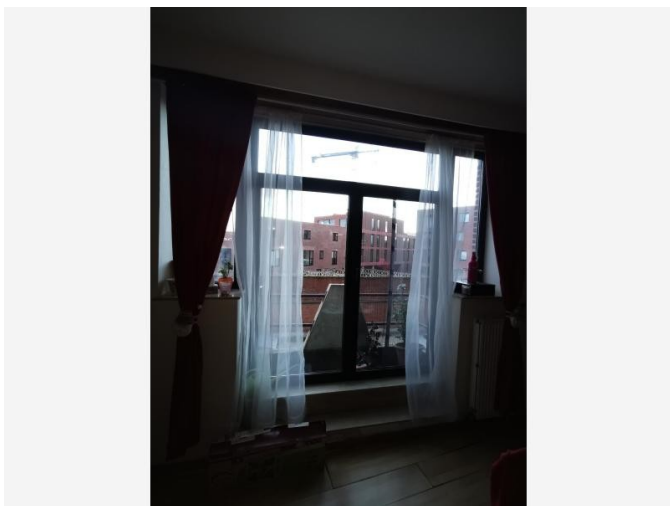
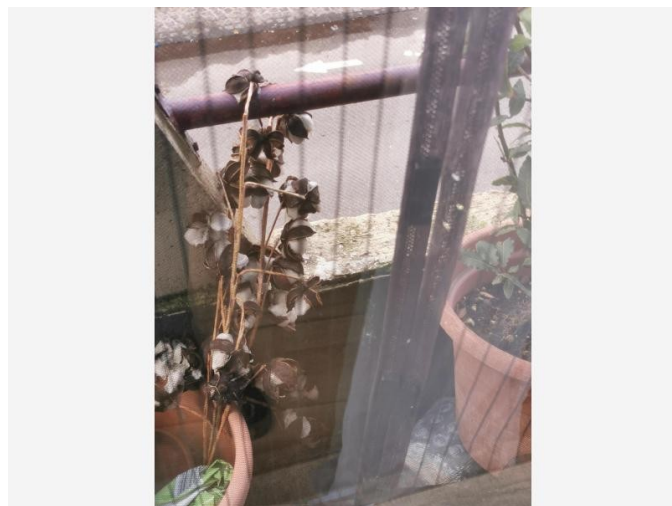
Overzichtsfoto

Geen asbest

#	Type	Referentie	Resultaat
4.1	Mengmonster	H75/C-2	Geen asbest

Beschrijving	Pleisterwerk bloembak
Omgeving	Buiten
Primaire drager	Balkons, loopbruggen,...
Bindmiddel van materiaal	Gips - kalk

<b>Gebondenheid op basis van bindmiddel</b>	Niet-hechtgebonden
<b>Hoeveelheid (oppervlakte - dikte - aantal)</b>	• 0,45 m <sup>2</sup> - 0,02 cm - 1 stuk
<b>Totaal volume</b>	< 0,001 m <sup>3</sup>
<b>Identificatiemethode</b>	Vaststelling met monstername
<b>Destructieve handeling voor identificatie</b>	Nee
