Asbestinventarisatetest

Hertshage 75/2, 9300 Aalst

Attestnummer : 20230222-000106.000

Zone 1: Hoofdgebouw

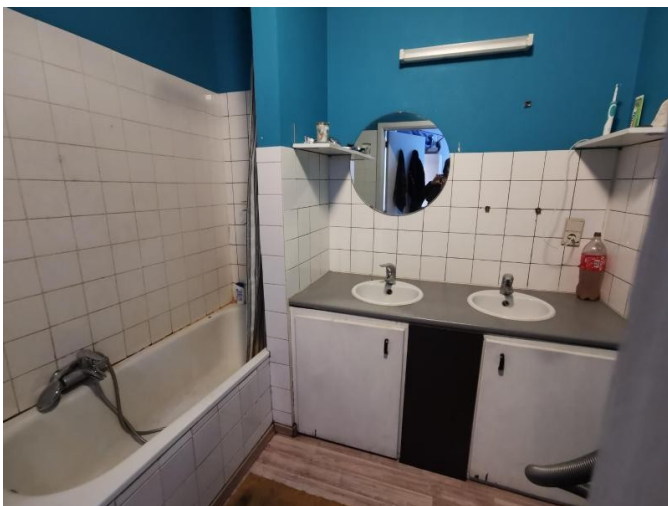
Situeringfoto

Permanente beperking

Reden: Er is geen volledige risicobeoordeling mogelijk

Uitleg van de asbestdeskundige: Het vergt een bouwkundige ingreep.

(Asbest)materiaal	In-situ afwerkingslagen - Lijm laag
Karakterisatie	Asbest (verdacht)
Primaire drager	Binnenwand

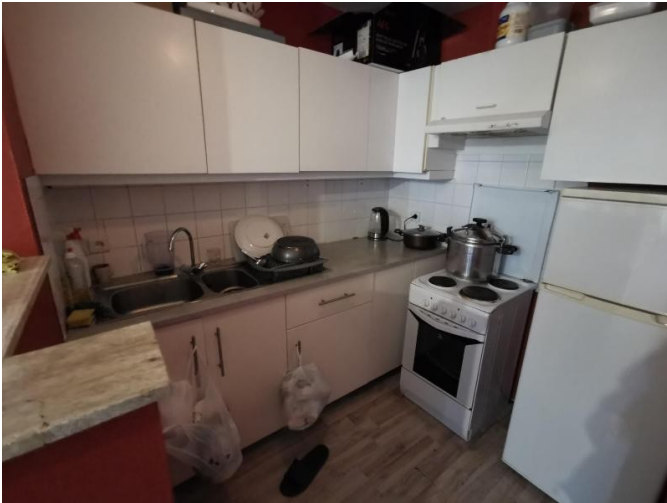
Situeringfoto

Permanente beperking

Reden: Er is geen volledige risicobeoordeling mogelijk

Uitleg van de asbestdeskundige: Het vergt een bouwkundige ingreep.

(Asbest)materiaal	In-situ afwerkingslagen - Lijm laag
Karakterisatie	Asbest (verdacht)
Primaire drager	Binnenwand
