Asbestinventarisatetest

Hertshage 75/3, 9300 Aalst

Attestnummer : 20230222-000188.000

Uitgegeven op : 22.02.2023

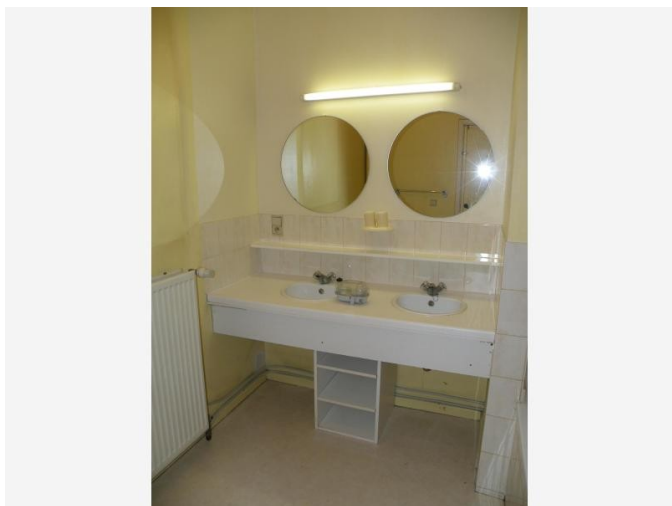
Situeringfoto

Permanente beperking

Reden: Er is geen volledige risicobeoordeling mogelijk

Uitleg van de asbestdeskundige: Het vergt een bouwkundige ingreep.

(Asbest)materiaal	In-situ afwerkingslagen - Lijm laag
Karakterisatie	Asbest (verdacht)
Primaire drager	Binnenwand

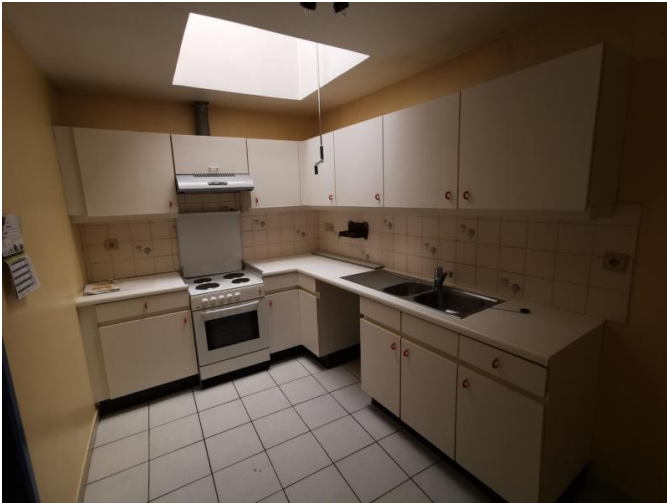
Situeringfoto

Permanente beperking

Reden: Er is geen volledige risicobeoordeling mogelijk

Uitleg van de asbestdeskundige: Het vergt een bouwkundige ingreep.

(Asbest)materiaal	In-situ afwerkingslagen - Lijm laag
Karakterisatie	Asbest (verdacht)
Primaire drager	Binnenwand
