Asbestinventarisatetest

Hertshage 75/4, 9300 Aalst

Attestnummer : 20230222-000148.000

Uitgegeven op : 22.02.2023

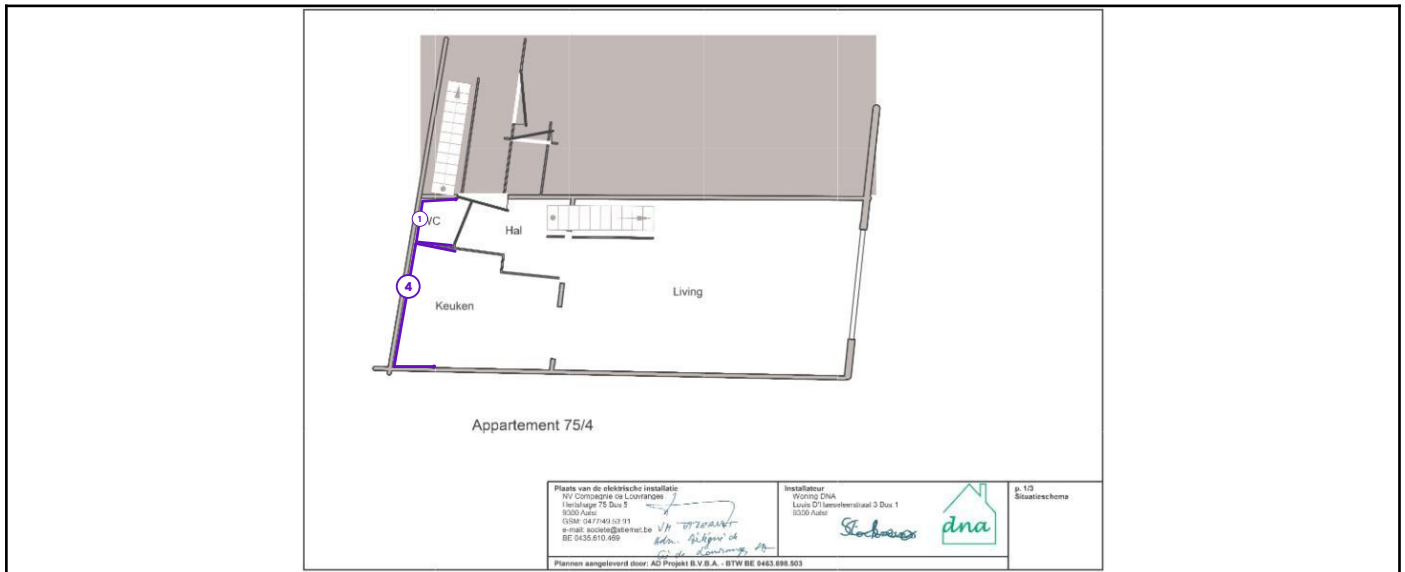
Plan 1.1: Hertshage 75-4 1ste verdieping

Beschrijving	Type	Actie
1. Tegellijm toilet	Beperking	-
4. Tegellijm keuken	Beperking	-

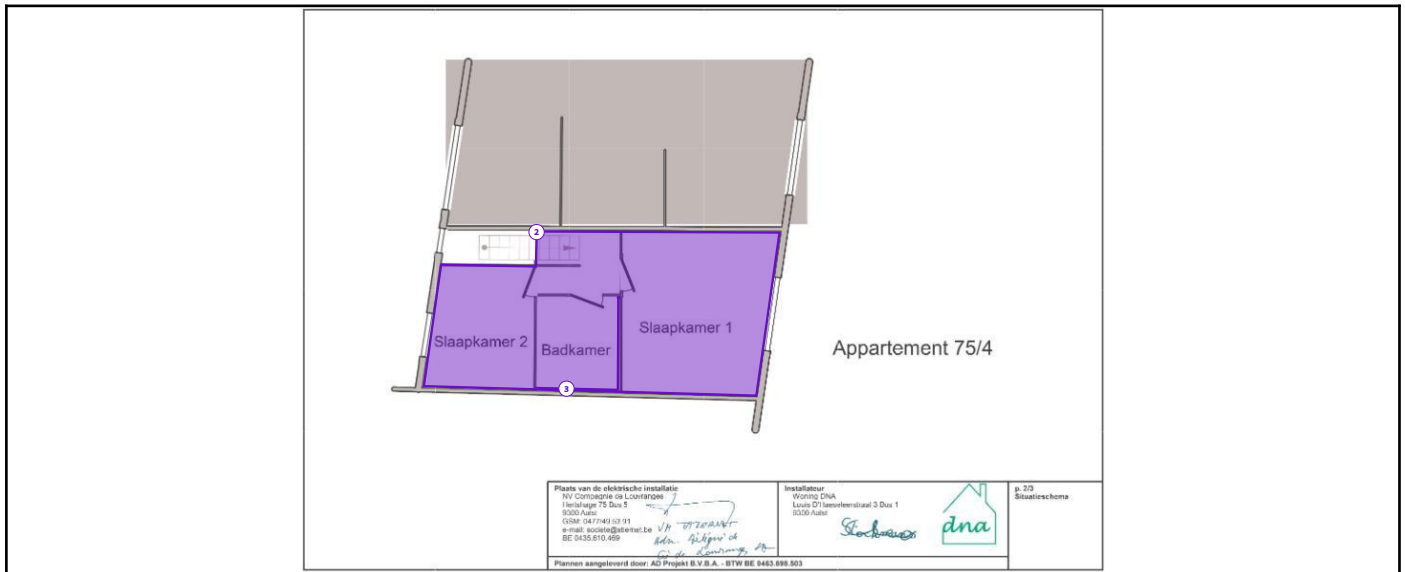
Plan 1.2: Hertshage 75-4 2de verdieping

Beschrijving	Type	Actie
2. Vinylvloer boven	Beperking	-
3. Tegellijm badkamer	Beperking	-

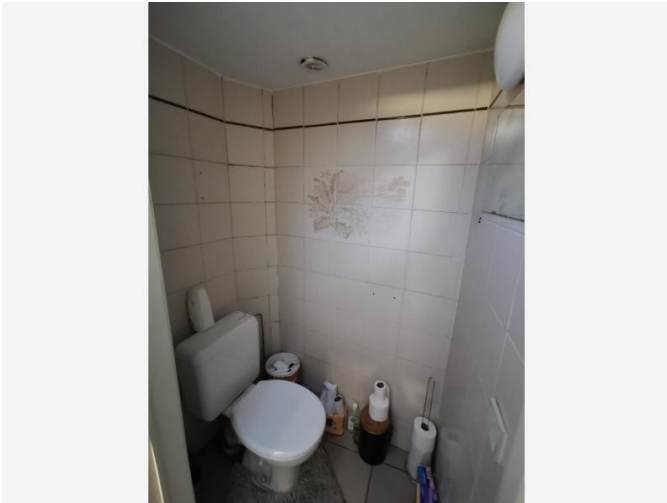
Situeringsfoto

Permanente beperking

Reden: Er is geen volledige risicobeoordeling mogelijk

Uitleg van de asbestdeskundige: Het vergt een bouwkundige ingreep.

(Asbest)materiaal	In-situ afwerkingslagen - Lijm laag
Karakterisatie	Asbest (verdacht)
Primaire drager	Binnenwand

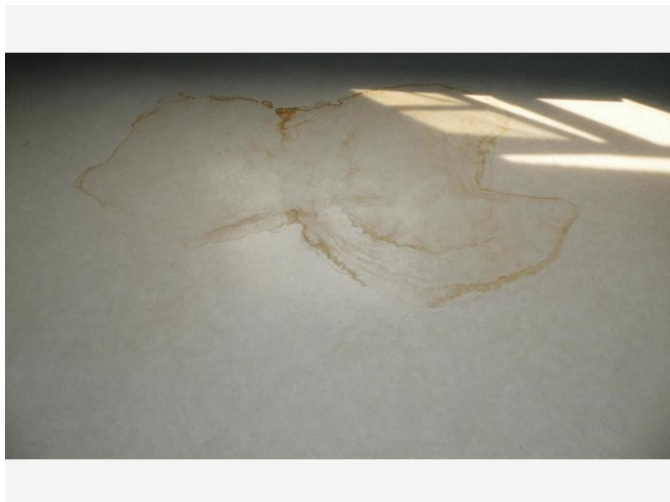
Situeringfoto

Permanente beperking

Reden: Er is geen volledige risicobeoordeling mogelijk

Uitleg van de asbestdeskundige: Het vergt een bouwkundige ingreep.

(Asbest)materiaal	Prefab - afwerking - Vloerzeil
Karakterisatie	Asbest (verdacht)
Primaire drager	Vloer

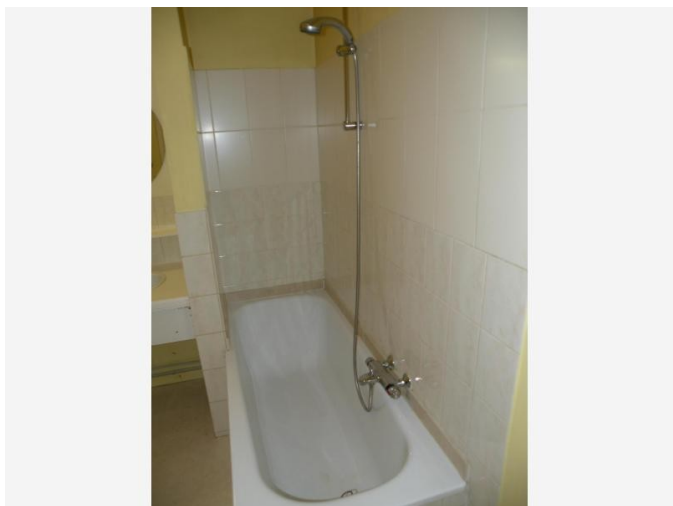
Situeringsfoto

Permanente beperking

Reden: Er is geen volledige risicobeoordeling mogelijk

Uitleg van de asbestdeskundige: Het vergt een bouwkundige ingreep.

(Asbest)materiaal	In-situ afwerkingslagen - Lijm laag
Karakterisatie	Asbest (verdacht)
Primaire drager	Binnenwand

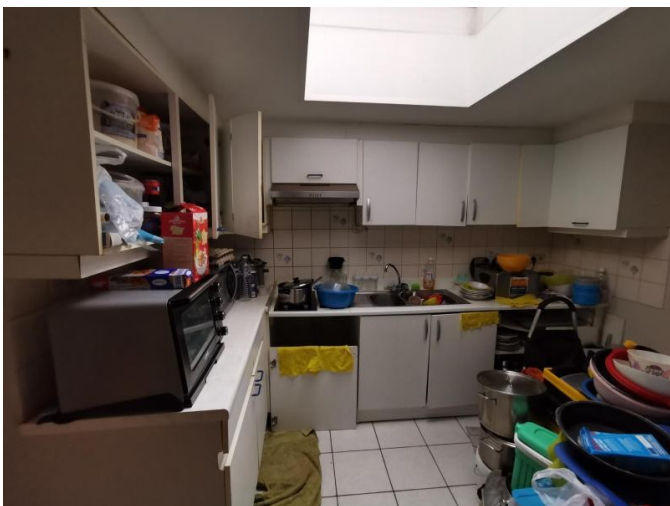
Situeringfoto

Permanente beperking

Reden: Er is geen volledige risicobeoordeling mogelijk

Uitleg van de asbestdeskundige: Het vergt een bouwkundige ingreep.

(Asbest)materiaal	In-situ afwerkingslagen - Lijm laag
Karakterisatie	Asbest (verdacht)
Primaire drager	Binnenwand
