Asbestinventarisatetest

Vrijheidstraat 37/2, 9300 Aalst

Attestnummer : 20250724-000327.000

Uitgegeven op : 24.07.2025

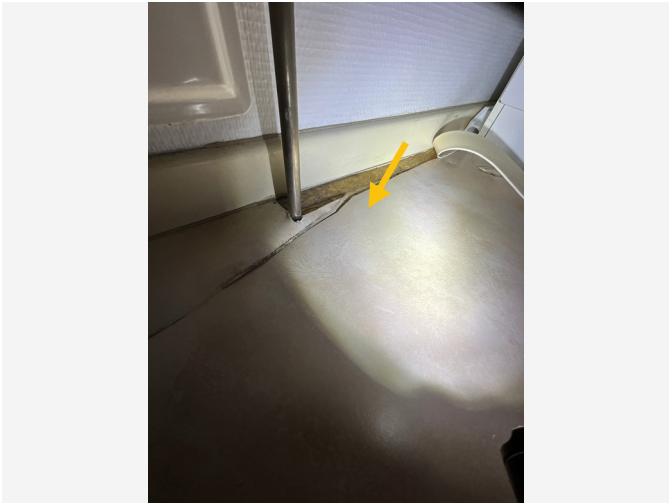
Vrije foto

flexibel vloerzeil bevat geen asbest

de deskundige kan geen uitspraak doen over nog eventueel onderliggende toepassingen, dit kan enkel via verder destructief uitgewezen worden

overal aanwezig behalve in badkamer - 61m²
