Asbestinventarisatetest

Hertshage 75/5, 9300 Aalst

Attestnummer : 20230222-000331.000

Uitgegeven op : 22.02.2023

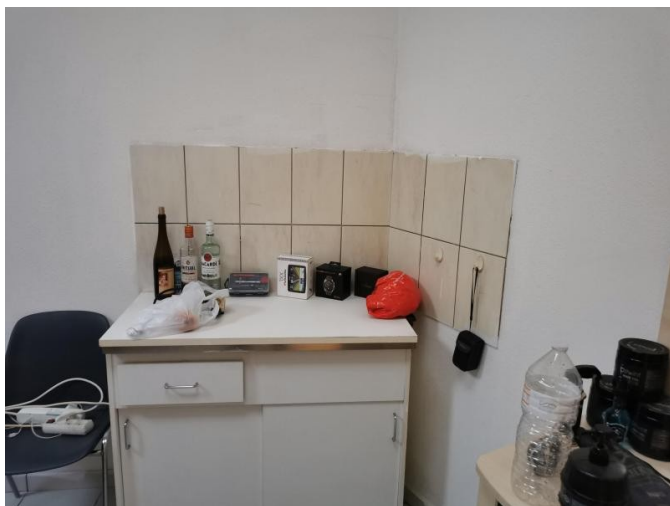
Situeringfoto

Permanente beperking

Reden: Er is geen volledige risicobeoordeling mogelijk

Uitleg van de asbestdeskundige: Het vergt een bouwkundige ingreep.

(Asbest)materiaal	In-situ afwerkingslagen - Lijm laag
Karakterisatie	Asbest (verdacht)
Primaire drager	Binnenwand

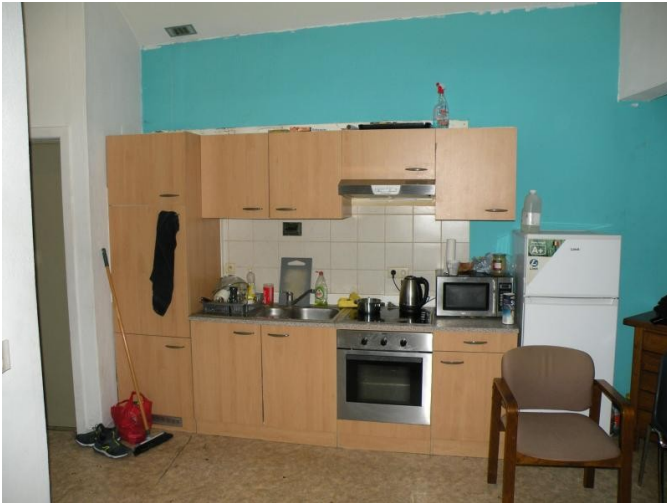
Situeringfoto

Permanente beperking

Reden: Er is geen volledige risicobeoordeling mogelijk

Uitleg van de asbestdeskundige: Het vergt een bouwkundige ingreep.

(Asbest)materiaal	In-situ afwerkingslagen - Lijm laag
Karakterisatie	Asbest (verdacht)
Primaire drager	Binnenwand

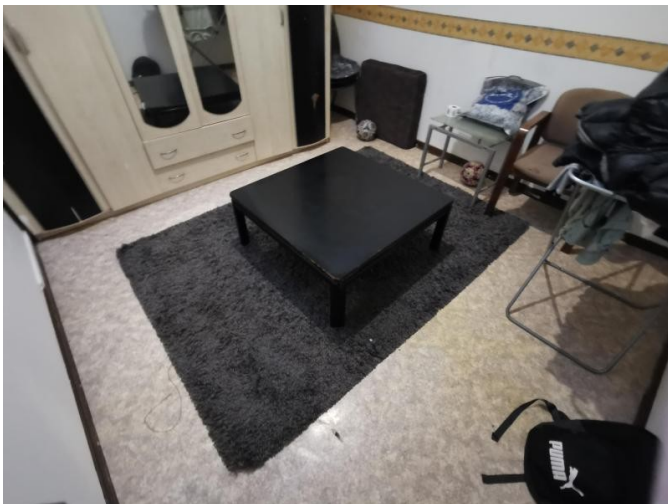
Situeringfoto

Permanente beperking

Reden: Er is geen volledige risicobeoordeling mogelijk

Uitleg van de asbestdeskundige: Het vergt een bouwkundige ingreep.

(Asbest)materiaal	Prefab - afwerking - Vloerzeil
Karakterisatie	Asbest (verdacht)
Primaire drager	Vloer
