Asbestinventarisatetest

Hertshage 75/7, 9300 Aalst

Attestnummer : 20230226-000036.000

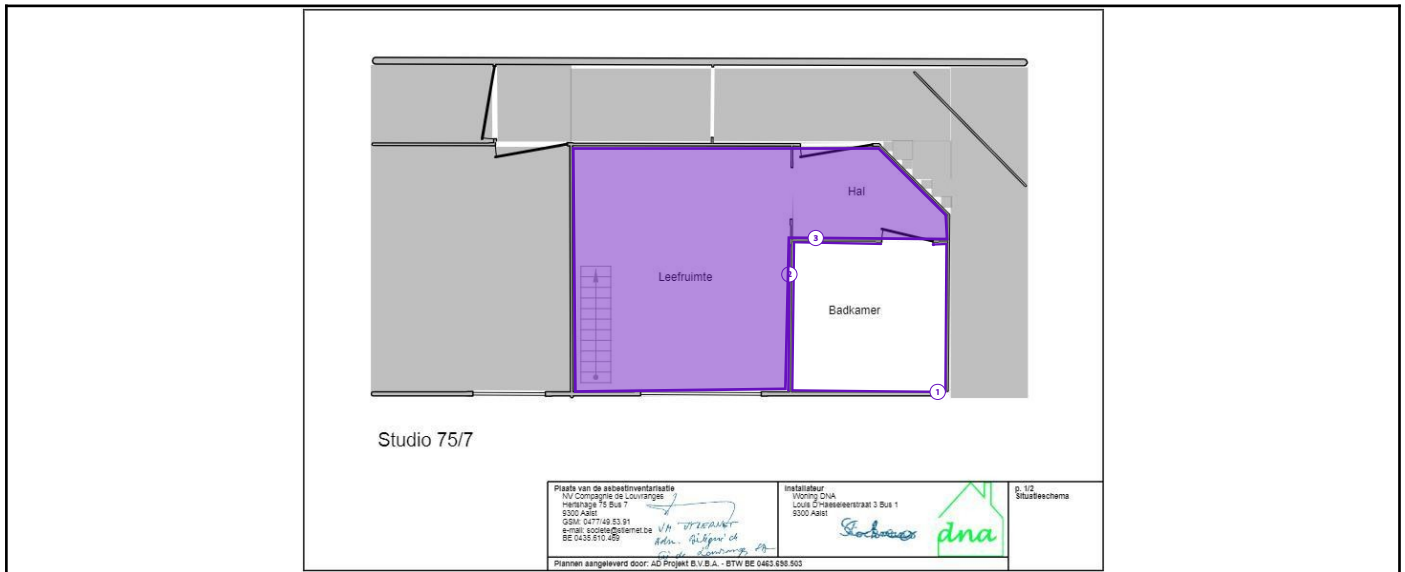
Plan 1.1: Hertshage 75-7 1ste verdieping

Beschrijving	Type	Actie
1. Tegellijm badkamer	Beperking	-
2. Tegellijm keuken	Beperking	-
3. Vinylzeil	Beperking	-

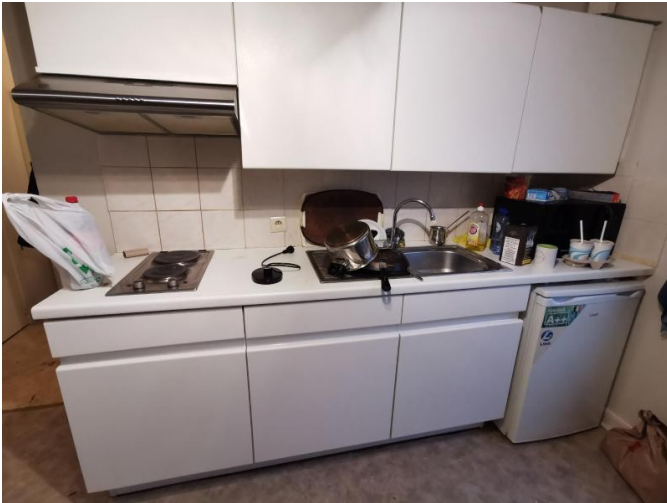
Situeringfoto

Permanente beperking

Reden: Er is geen volledige risicobeoordeling mogelijk

Uitleg van de asbestdeskundige: Het vergt een bouwkundige ingreep.

(Asbest)materiaal	In-situ afwerkingslagen - Lijm laag
Karakterisatie	Asbest (verdacht)
Primaire drager	Binnenwand
