Asbestinventarisatetest

Hertshage 75/8, 9300 Aalst

Attestnummer : 20230226-000053.000

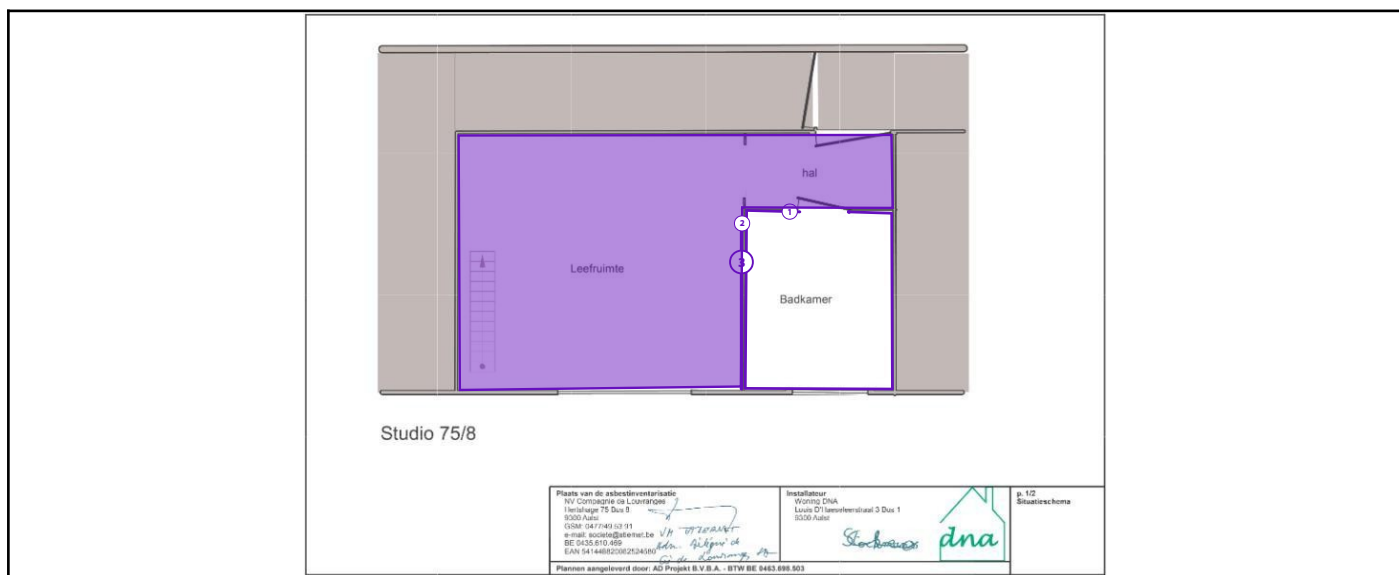
Plan 1.1: Hertshage 75-8 1ste verdieping

Beschrijving	Type	Actie
1. Tegellijm badkamer	Beperking	-
2. Vinylzeil	Beperking	-
3. Tegellijm keuken	Beperking	-

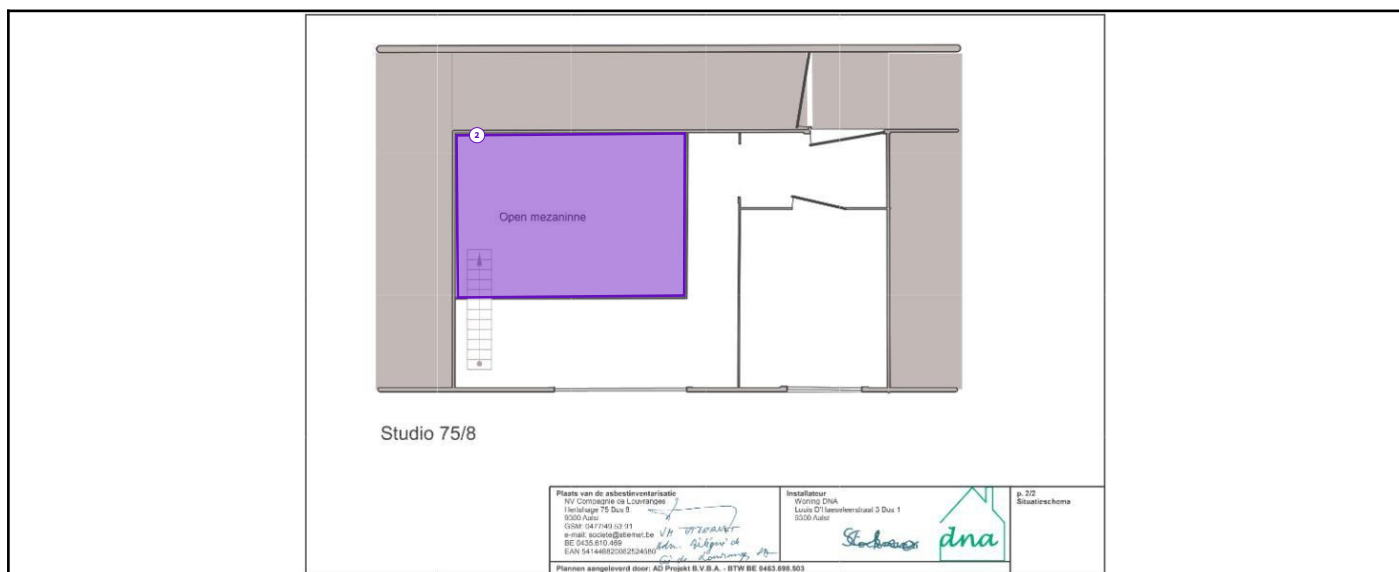
Plan 1.2: Hertshage 75-8 2de verdieping

Beschrijving	Type	Actie
2. Vinylzeil	Beperking	-

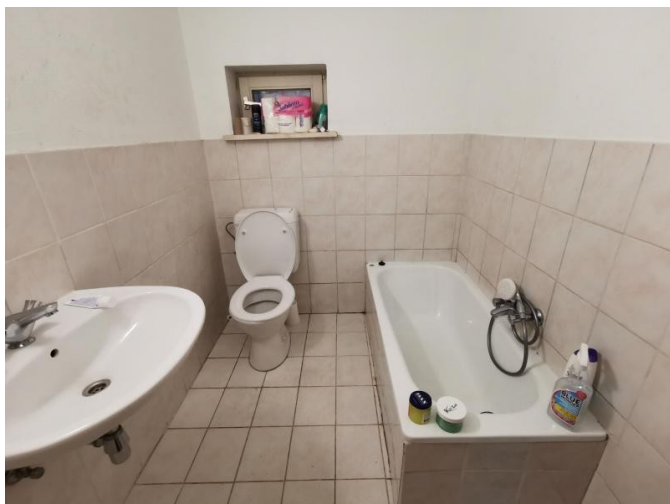
Situeringfoto

Permanente beperking

Reden: Er is geen volledige risicobeoordeling mogelijk

Uitleg van de asbestdeskundige: Het vergt een bouwkundige ingreep.

(Asbest)materiaal	In-situ afwerkingslagen - Lijm laag
Karakterisatie	Asbest (verdacht)
Primaire drager	Binnenwand

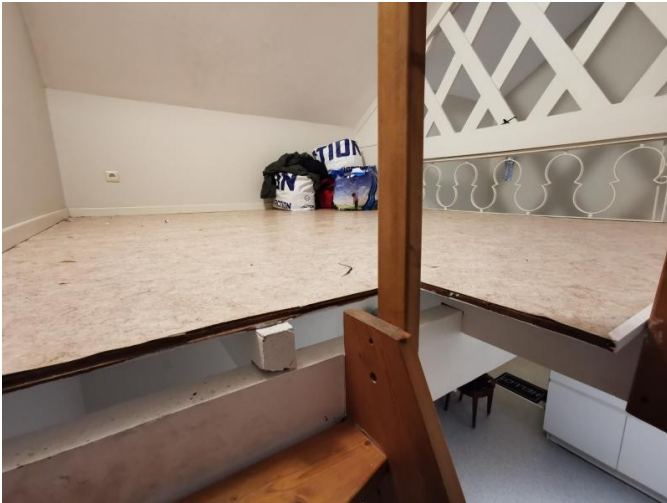
Situeringfoto

Permanente beperking

Reden: Er is geen volledige risicobeoordeling mogelijk

Uitleg van de asbestdeskundige: Het vergt een bouwkundige ingreep.

(Asbest)materiaal	Prefab - afwerking - Vloerzeil
Karakterisatie	Asbest (verdacht)
Primaire drager	Vloer

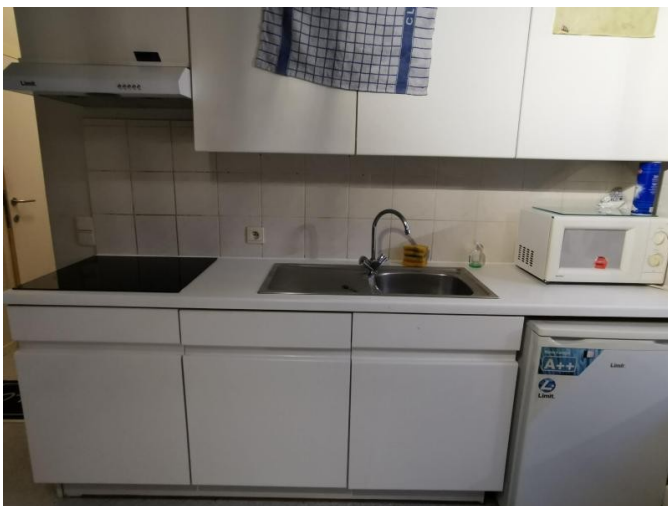
Situeringfoto

Permanente beperking

Reden: Er is geen volledige risicobeoordeling mogelijk

Uitleg van de asbestdeskundige: Het vergt een bouwkundige ingreep.

(Asbest)materiaal	In-situ afwerkingslagen - Lijm laag
Karakterisatie	Asbest (verdacht)
Primaire drager	Binnenwand
