Asbestinventarisatetest

Hertshage 75, 9300 Aalst
Gemeenschappelijke delen

Attestnummer : 20230227-000131.000

Zone 1: Hoofdgebouw

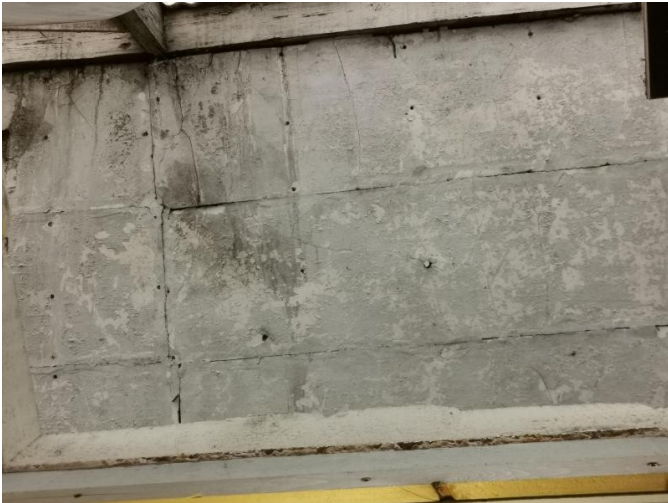
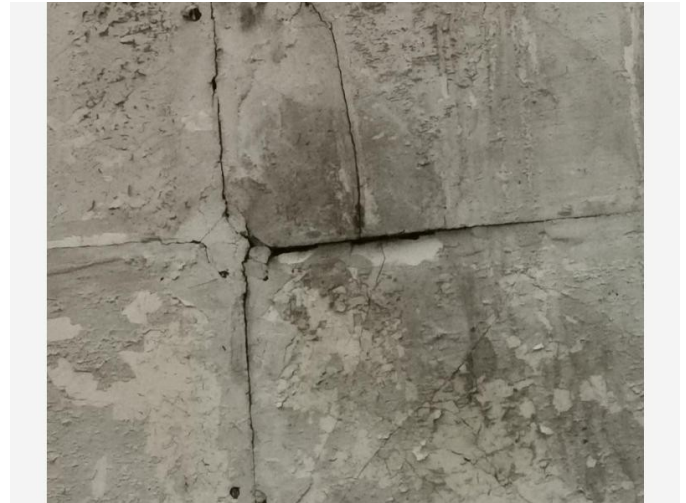
Overzichtsfoto

Detailfoto

Geen asbest

#	Type	Referentie	Resultaat
1.1	Puntmonster	H75/G-1	Geen asbest

Beschrijving	Onderdak
Omgeving	Binnen
Primaire drager	Schuin dak
Bindmiddel van materiaal	Cement

Gebondenheid op basis van bindmiddel	Hecht
Hoeveelheid (oppervlakte - dikte - aantal)	• 99,00 m ² - 2,50 cm - 1 stuk
Totaal volume	2,475 m ³
Identificatiemethode	Vaststelling met monstername
Destructieve handeling voor identificatie	Nee
