Asbestinventarisatetest

Hertshage 75/A, 9300 Aalst

Attestnummer : 20221219-000140.000

Uitgegeven op : 19.12.2022

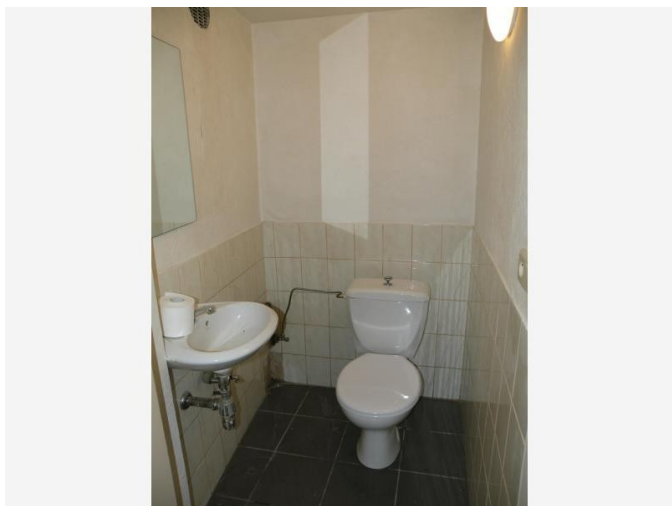
Situeringsfoto

Permanente beperking

Reden: Er is geen volledige risicobeoordeling mogelijk

Uitleg van de asbestdeskundige: Het vergt een bouwkundige ingreep.

(Asbest)materiaal	In-situ afwerkingslagen - Lijm laag
Karakterisatie	Asbest (verdacht)
Primaire drager	Binnenwand

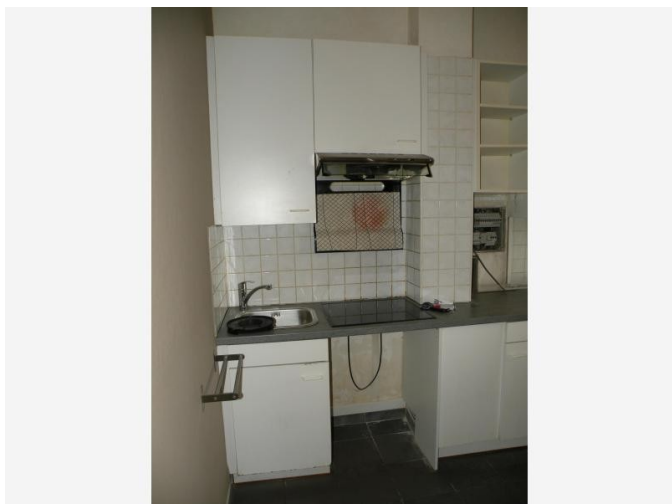
Situeringfoto

Permanente beperking

Reden: Er is geen volledige risicobeoordeling mogelijk

Uitleg van de asbestdeskundige: Het vergt een bouwkundige ingreep.

(Asbest)materiaal	In-situ afwerkingslagen - Lijm laag
Karakterisatie	Asbest (verdacht)
Primaire drager	Binnenwand

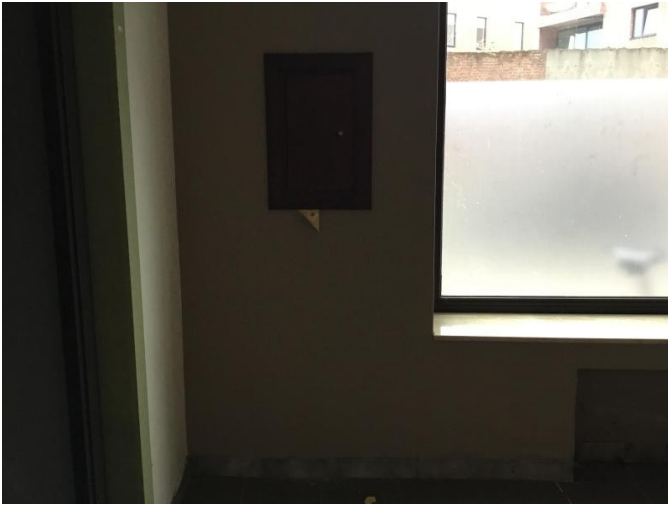
Overzichtsfoto

Fiche 3: Pleisterwerk

Geen asbest

#	Type	Referentie	Resultaat
3.1	Mengmonster	H75/A-1	Geen asbest

Beschrijving	Pleisterwerk
Omgeving	Binnen
Primaire drager	Binnenwand
Bindmiddel van materiaal	Gips - kalk

Gebondenheid op basis van bindmiddel	Niet-hechtgebonden
Hoeveelheid (oppervlakte - dikte - aantal)	• 42,00 m ² - 1,00 cm - 1 stuk
Totaal volume	0,42 m ³
Identificatiemethode	Vaststelling met monstername
Destructieve handeling voor identificatie	Nee
