**Verslag huishoudelijke elektrische installatie op laagspanning en zeer lage spanning****Algemeen:**

Referentie: 003-20260706-02	Datum controle: 06/07/2026
Keurder: 003

Eigenaar: Onbekend	EAN-code: 541448820062601229
Adres installatie: Dr. Jozef Kluyskensstraat 38, 9300 - Aalst	Nummer teller(s): 1SAG1105353598
Distributienetbeheerder installatie: Fluvius	
Datum uitvoering installatie:	<input type="checkbox"/> Vóór 01/10/1981 <input checked="" type="checkbox"/> Tussen 01/10/1981 en 01/06/2020 <input type="checkbox"/> Vanaf 01/06/2020
Type:	<input checked="" type="checkbox"/> Wooneenheid <input type="checkbox"/> Niet-huishoudelijk <input type="checkbox"/> PV <input type="checkbox"/> Batterij <input type="checkbox"/> Laadpaal

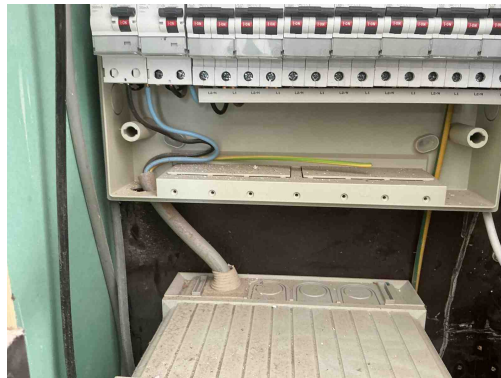
Inbreuk(en):

A19 - Er bevindt zich een geel-groene geleider in de meterbord verbinding aan de oorsprong van de installatie en deze is niet beveiligd tegen onrechtstreekse aanraking d.m.v. een differentieelstroominrichting van maximum 300 mA geplaatst in het begin van de elektrische installatie van een residentieel geheel (incl. in de gemeenschappelijke delen) (Boek 1: 1.5, 4.2.4.3, 4.2.4.4+ SYNERGRID C1/107).

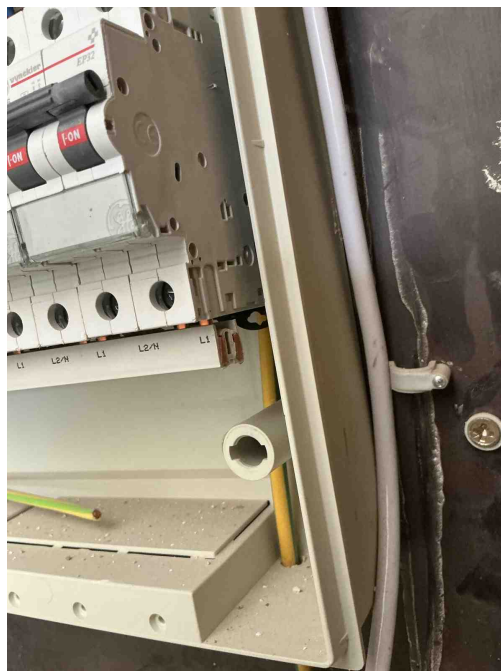
Inbreuk(en):

T21 - Het elektrisch materieel is niet geplaatst volgens de voorschriften van de fabrikant/ regels van goed vakmanschap . (Boek 1: 1.4.1.3)

Opmerking: Kamaansluiting niet afgedekt
