**Verslag huishoudelijke elektrische installatie op laagspanning en zeer lage spanning****Algemeen:**

| Referentie: <b>009-20260713-04</b> | Datum controle: <b>13/07/2026</b> |

| Adres installatie: <b>Babbelaarstraat 67, 9308 - Aalst</b> | Nummer teller(s): <b>1sag310054591</b> |

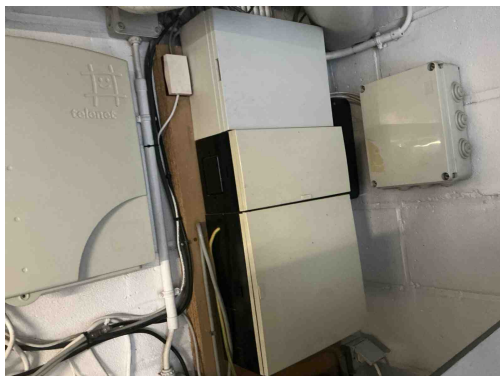
**B17** - De voedingsspanning is niet op elk bord vermeld (Boek 1: 3.1.3.3).

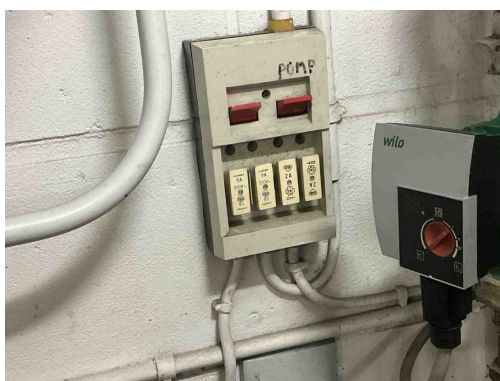
**B30** - De houder van de beveiliging in een huishoudelijke ruimte is niet voorzien van aangepaste kalibreerelementen (Boek1: 5.3.5.5).

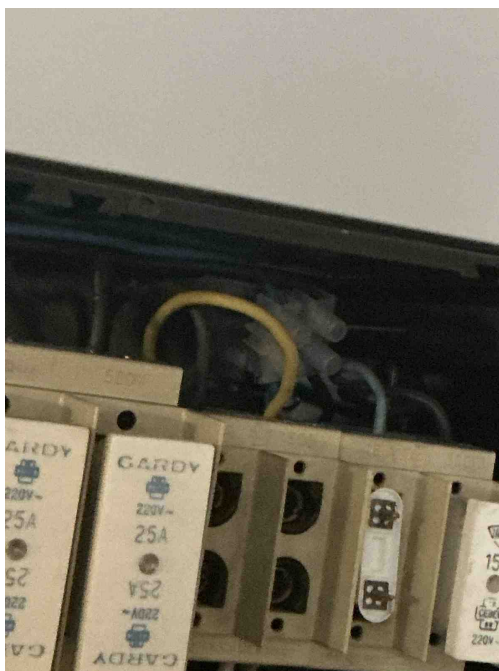
**B30** - De houder van de beveiliging in een huishoudelijke ruimte is niet voorzien van aangepaste kalibreerelementen (Boek1: 5.3.5.5).

**C35** - Er zijn doorverbindingen gemaakt met lusterklemmen; er kon niet aangetoond worden dat deze klemmen geschikt zijn voor de aanwezige spanning, stroom en draadsectie en dat ze "CE" zijn (Boek 1: 1.4.2.1.).

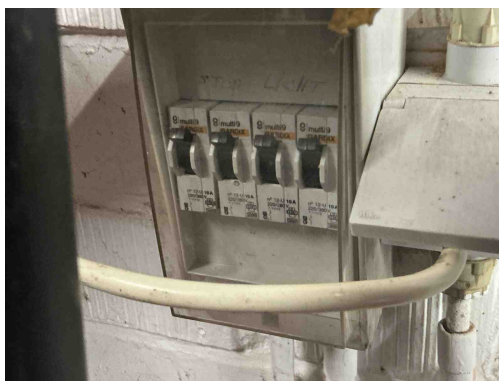
**B30** - De houder van de beveiliging in een huishoudelijke ruimte is niet voorzien van aangepaste kalibreerelementen (Boek1: 5.3.5.5).

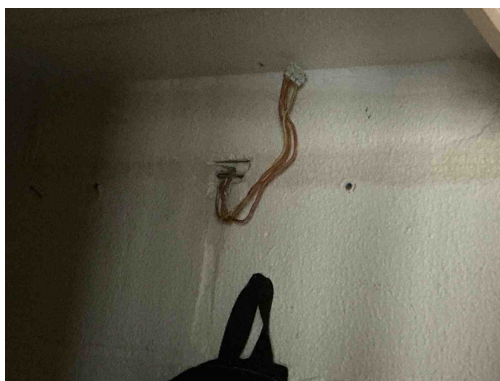
**C35** - Er zijn doorverbindingen gemaakt met lusterklemmen; er kon niet aangetoond worden dat deze klemmen geschikt zijn voor de aanwezige spanning, stroom en draadsectie en dat ze "CE" zijn (Boek 1: 1.4.2.1.).

**C21** - Het gebruik van geleiders van het type VOB, zonder bijkomende afscherming is niet toegestaan (Boek 1: 5.2.9.6).

**C28** - Niet gebruikte leidingen onder spanning zijn niet op een degelijke manier geïsoleerd of verwijderd (Boek 1: 4.2.1.1.).

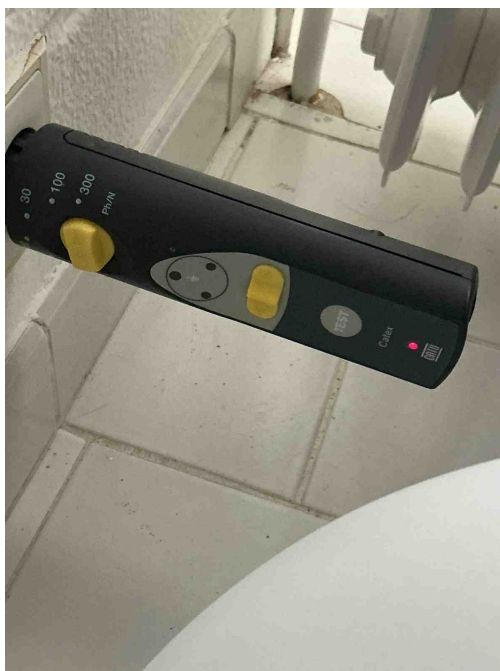
**A16** - Er is geen continuïteit van de beschermingsgeleider van de contactdoos (Boek 1: 5.4.3.4).

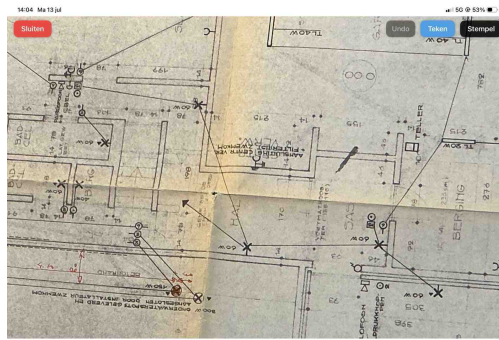
**S31** - De juiste symbolen werden niet gebruikt op het ééndraadsschema of situatieplan (Boek 1: 3.1.2.1).  
*Opmerking: Contactdozen*

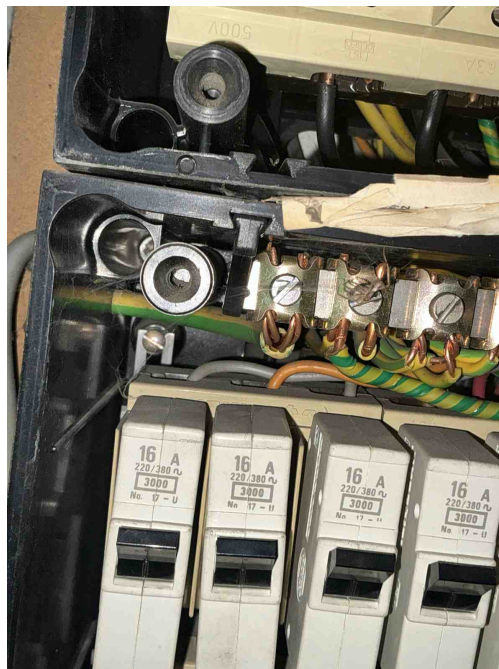
**T21** - Het elektrisch materieel is niet geplaatst volgens de voorschriften van de fabrikant/ regels van goed vakmanschap . (Boek 1: 1.4.1.3)  
*Opmerking: Door opsplitsing van de kabel klopt de kabel sectie niet meer*
