**Verslag huishoudelijke elektrische installatie op laagspanning en zeer lage spanning****Algemeen:**

| Referentie: <b>003-20260818-02</b> | Datum controle: <b>18/08/2026</b> |

| Adres installatie: | <b>1 Meistraat 15 bus 5, 9300 - Aalst</b> | Nummer teller(s): | <b>1SAG1105293956</b> |

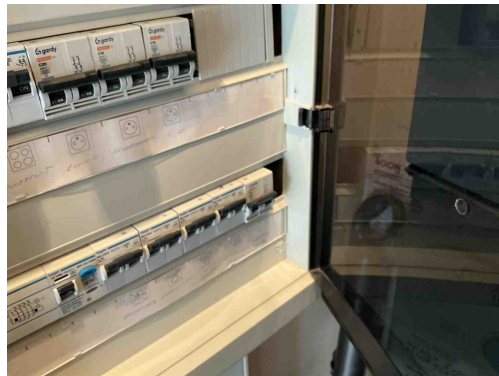
Inbreuk(en):

| Verdeelbord | |
|---|---|
| <b>B06</b> | Het elektrisch verdeelbord heeft niet de minimale beschermingsgraad IPXX-B in een gewone ruimte (Boek 1: 4.2.2.3). |

**B06** - Het elektrisch verdeelbord heeft niet de minimale beschermingsgraad IPXX-B in een gewone ruimte (Boek 1: 4.2.2.3).

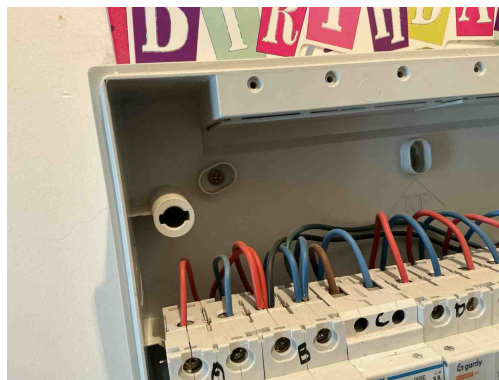
Inbreuk(en):

**T21** - Het elektrisch materieel is niet geplaatst volgens de voorschriften van de fabrikant/ regels van goed vakmanschap . (Boek 1: 1.4.1.3)

*Opmerking: Ophangvijzen bord niet afgedekt, hoofdequipot verbinding niet correct bevestigd, meer dan 2 geleiders per pool*

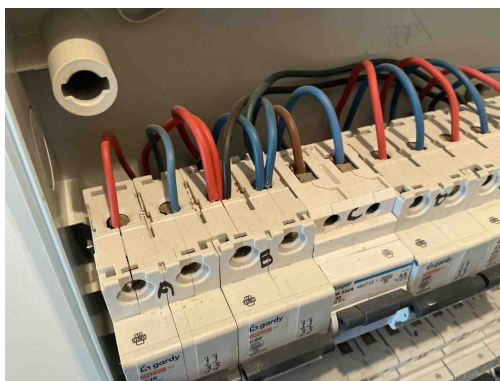
Inbreuk(en):

**T21** - Het elektrisch materieel is niet geplaatst volgens de voorschriften van de fabrikant/ regels van goed vakmanschap . (Boek 1: 1.4.1.3)

*Opmerking: Ophangvijzen bord niet afgedekt, hoofdequipot verbinding niet correct bevestigd, meer dan 2 geleiders per pool*

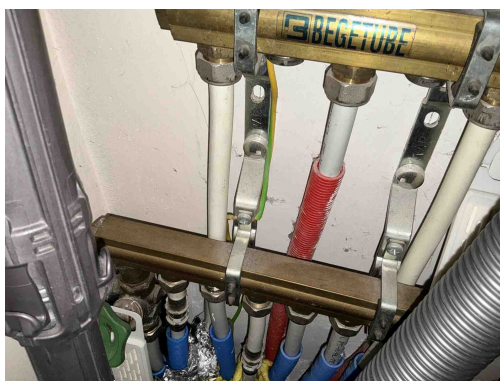
Inbreuk(en):

**T21** - Het elektrisch materieel is niet geplaatst volgens de voorschriften van de fabrikant/ regels van goed vakmanschap . (Boek 1: 1.4.1.3)

*Opmerking: Ophangvijzen bord niet afgedekt, hoofdequipot verbinding niet correct bevestigd, meer dan 2 geleiders per pool*

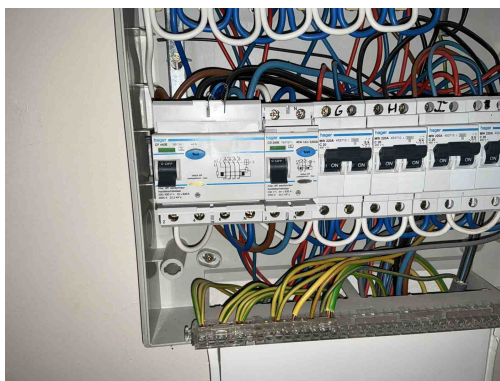
Inbreuk(en):

| Verdeelbord | |
|---|---|
| <b>D05</b> | Er is geen ondergeschikte differentieelstroominrichting van maximum 30 mA geplaatst voor de beveiliging van de ruimte(n) die een badkuip en/of douche bevatten (Boek 1: 4.2.4.3).<br><i>Opmerking: Diff 30mA rechtstreeks gevoed door meter, niet ondergeschikt aan 300mA</i> |

**D05** - Er is geen ondergeschikte differentieelstroominrichting van maximum 30 mA geplaatst voor de beveiliging van de ruimte(n) die een badkuip en/of douche bevatten (Boek 1: 4.2.4.3).

*Opmerking: Diff 30mA rechtstreeks gevoed door meter, niet ondergeschikt aan 300mA*

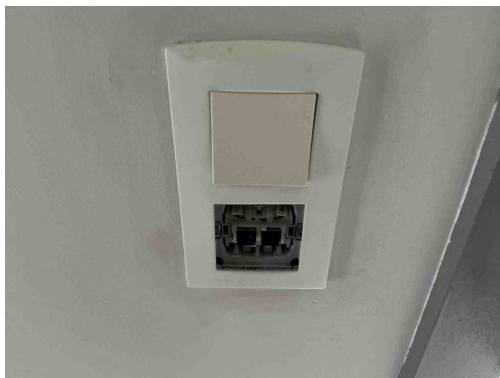
Inbreuk(en):

| Verdeelbord | |
|---|---|
| <b>T09</b> | Bepaalde contactdozen en/of schakelaars zijn beschadigd (Boek 1: 1.4.1.3). |

**T09** - Bepaalde contactdozen en/of schakelaars zijn beschadigd (Boek 1: 1.4.1.3).

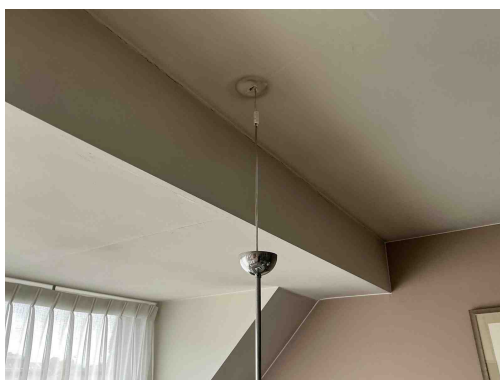
Inbreuk(en):

| Verdeelbord | |
|---|---|
| <b>T23</b> | Het elektrisch materiaal is beschadigd. (Boek 1: 1.4.1.3). |

**T23** - Het elektrisch materiaal is beschadigd. (Boek 1: 1.4.1.3).
