Asbestinventarisattest

Acaciastraat 30, 9300 Aalst

Attestnummer : **20260909-000435.000**
Uitgegeven op : **09.09.2026**
Geldig tot : **09.09.2036**

Asbestveilig (maar niet asbestvrij)

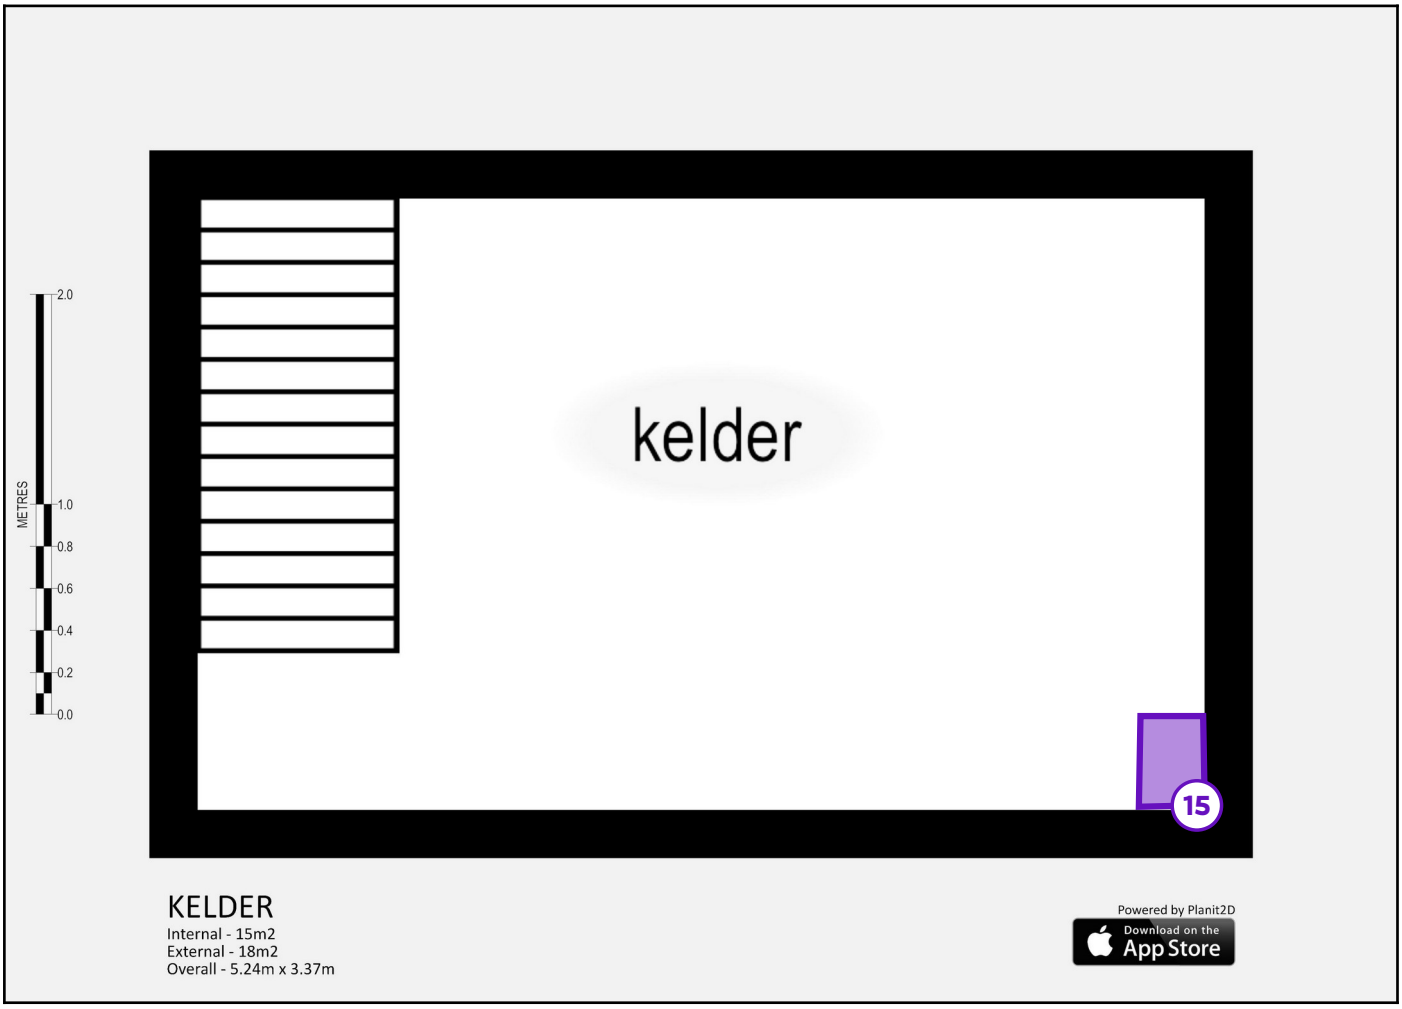
Plan 1.1: kelder

Beschrijving	Type	Actie
15. CV-ketel (niet verdacht)	Overige ruimte of materiaal	-

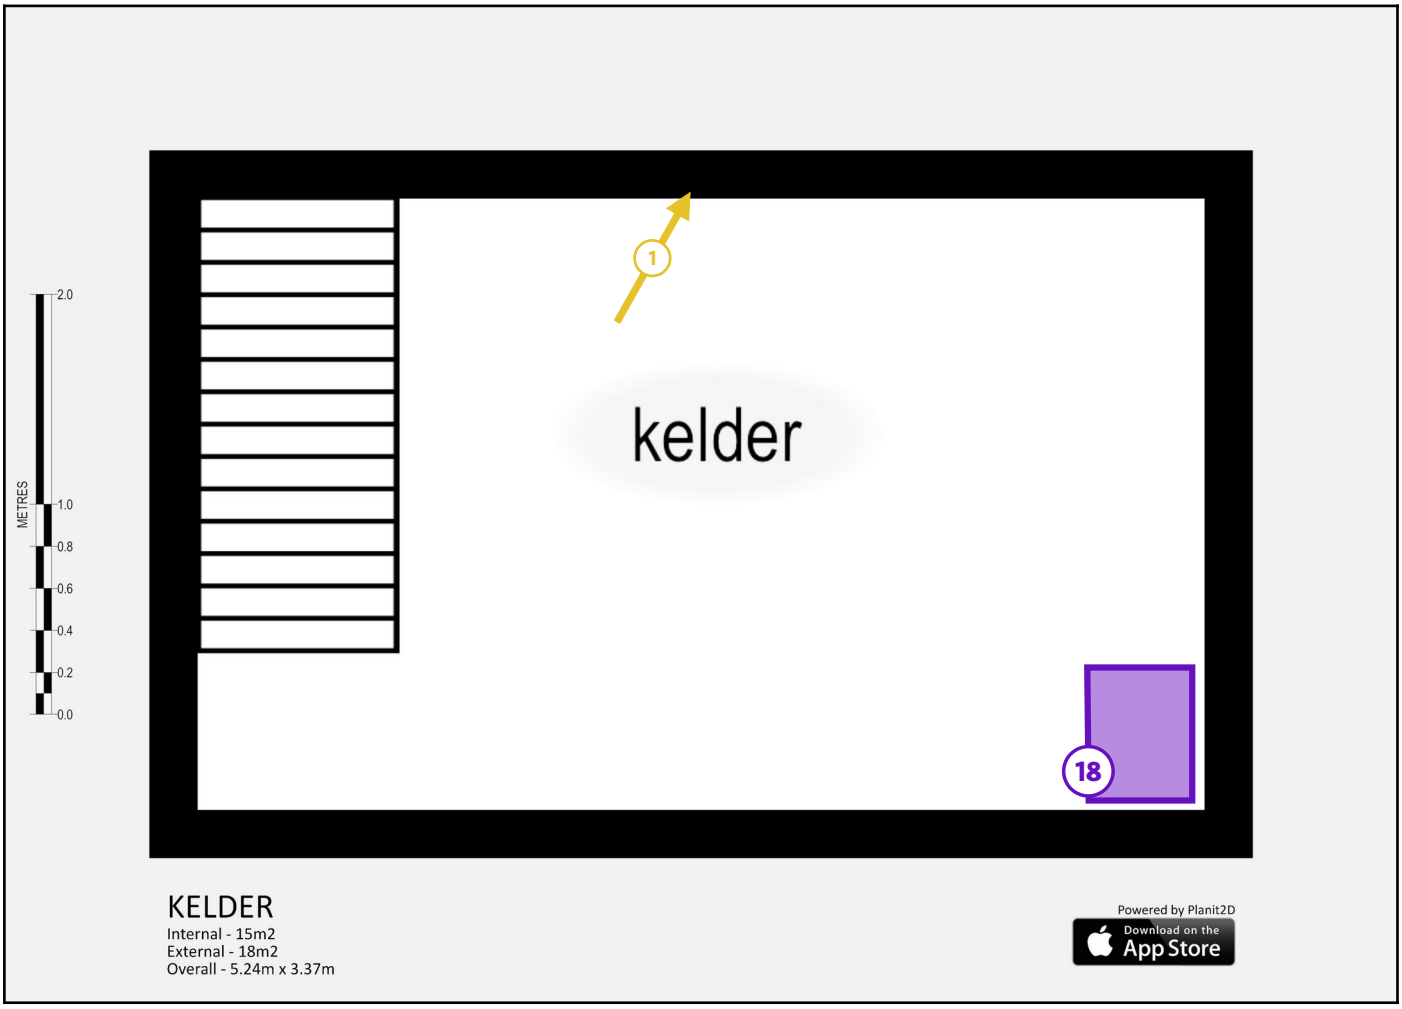
Plan 1.2: kelder

Beschrijving	Type	Actie
1. Bakeliet zekeringkast	Asbestmateriaal	Zorgvuldig beheren
18. Leidingisolatie (niet aanwezig)	Overige ruimte of materiaal	-

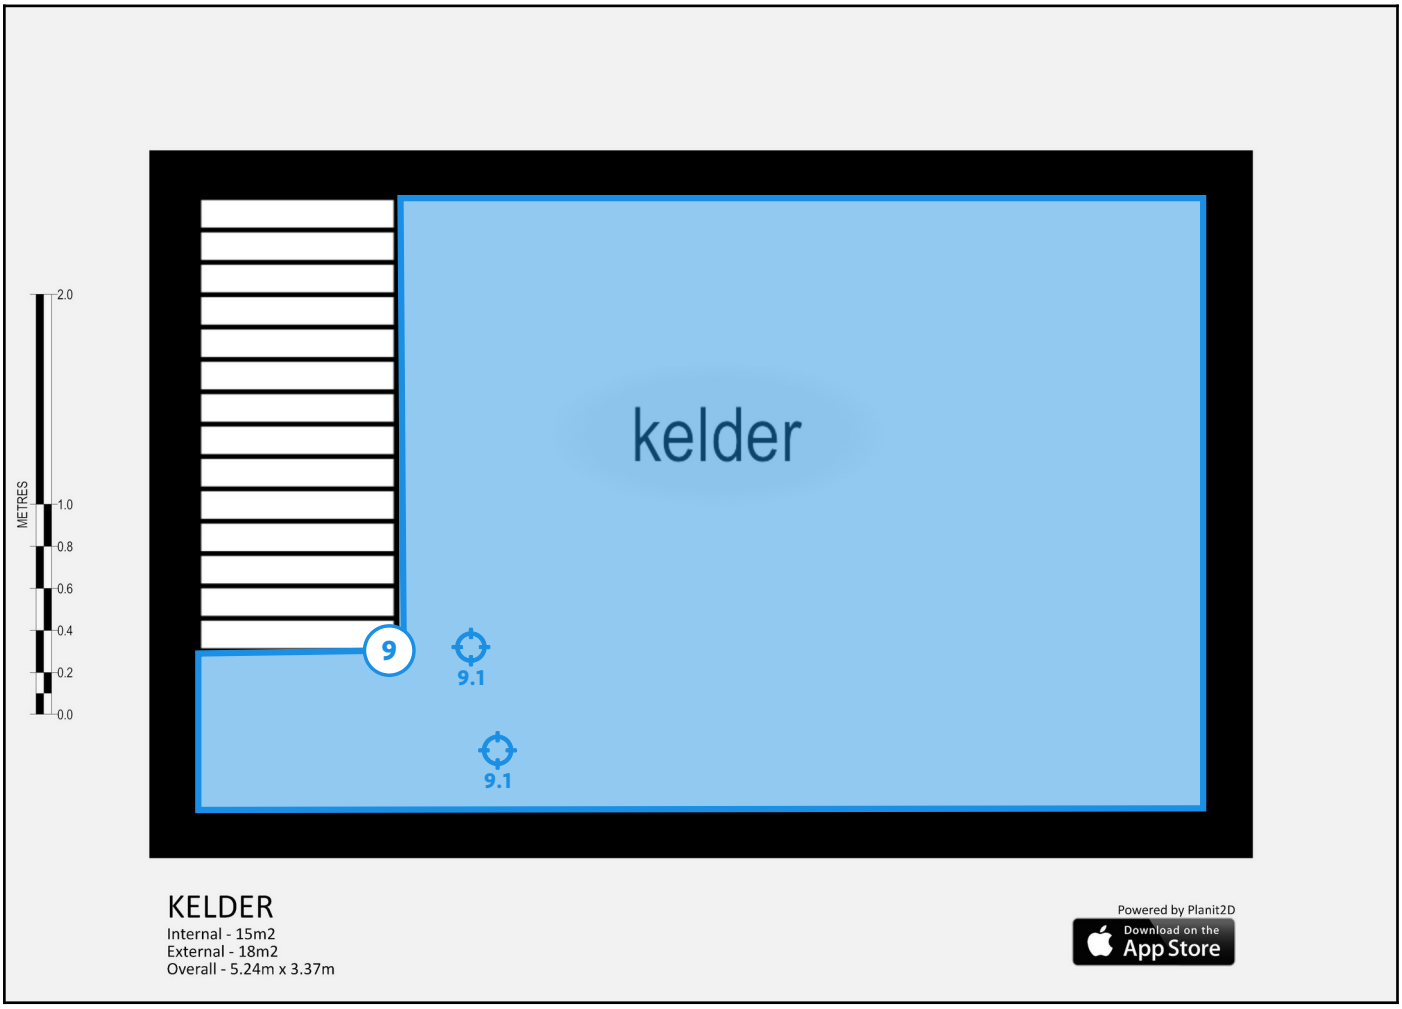
Plan 1.3: kelder

Beschrijving	Type	Actie
9. Verfresten kelder	Geen asbest	-
9.1 Code: 3	Mengmonster	-

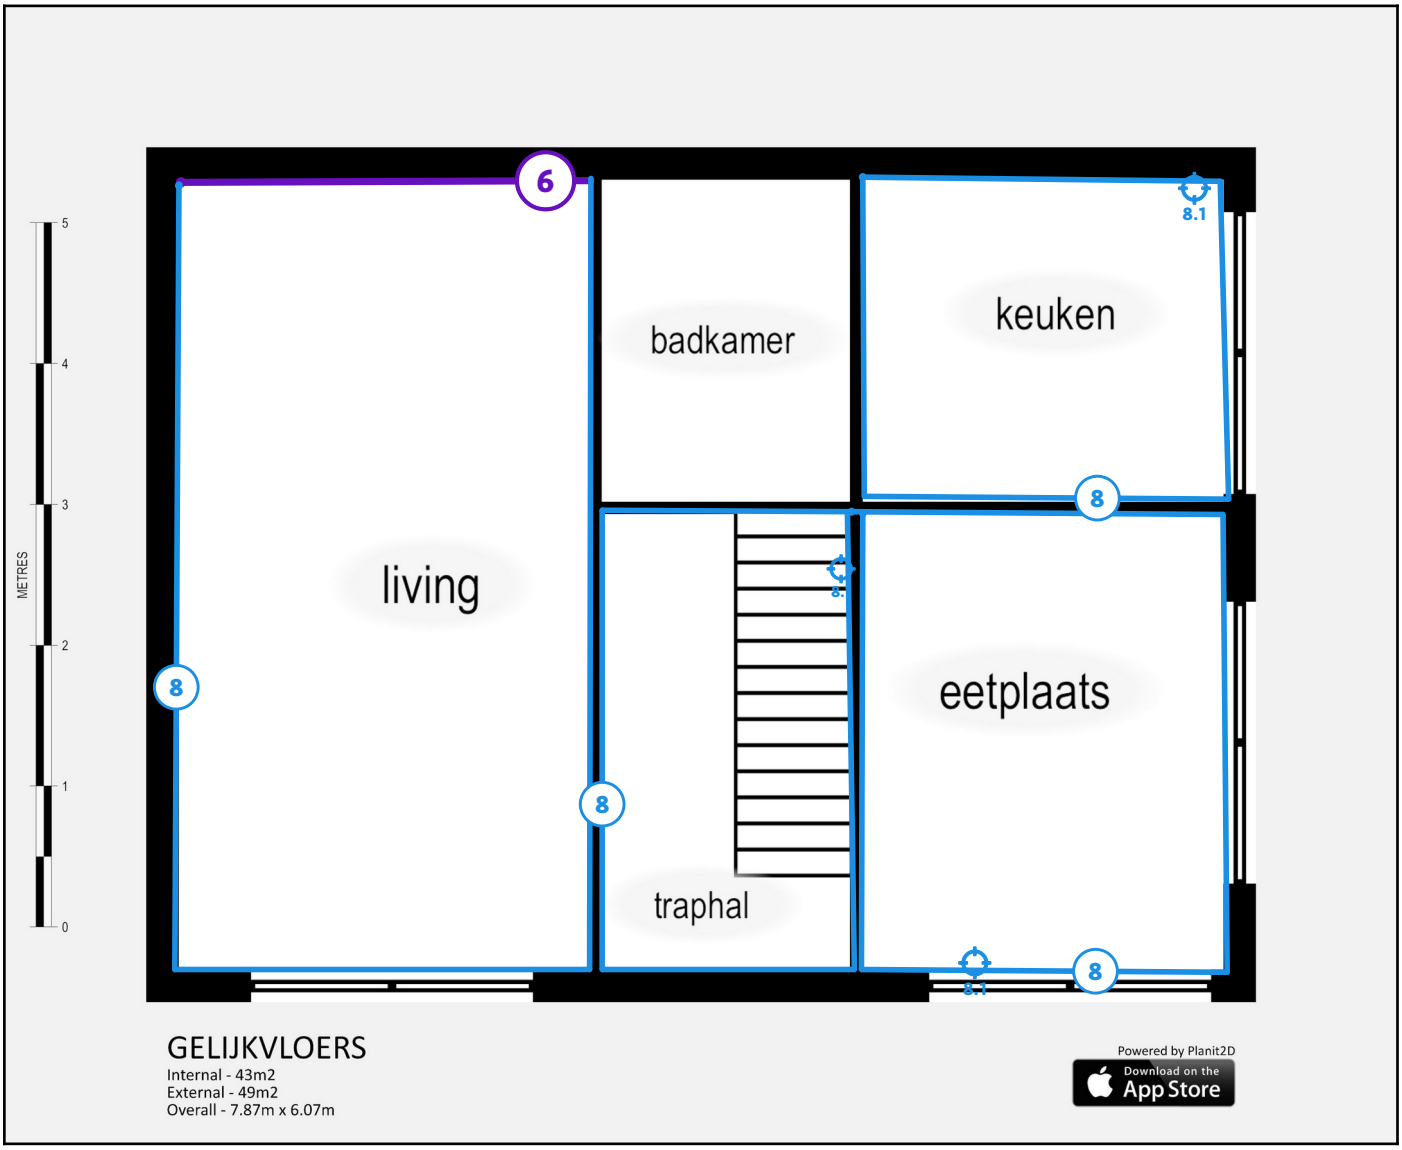
Plan 1.4: gelijkvloers

Beschrijving	Type	Actie
6. Valse wanden	Advies	-
8. Pleisterwerk muren	Geen asbest	-
8.1 Code: 1	Mengmonster	-

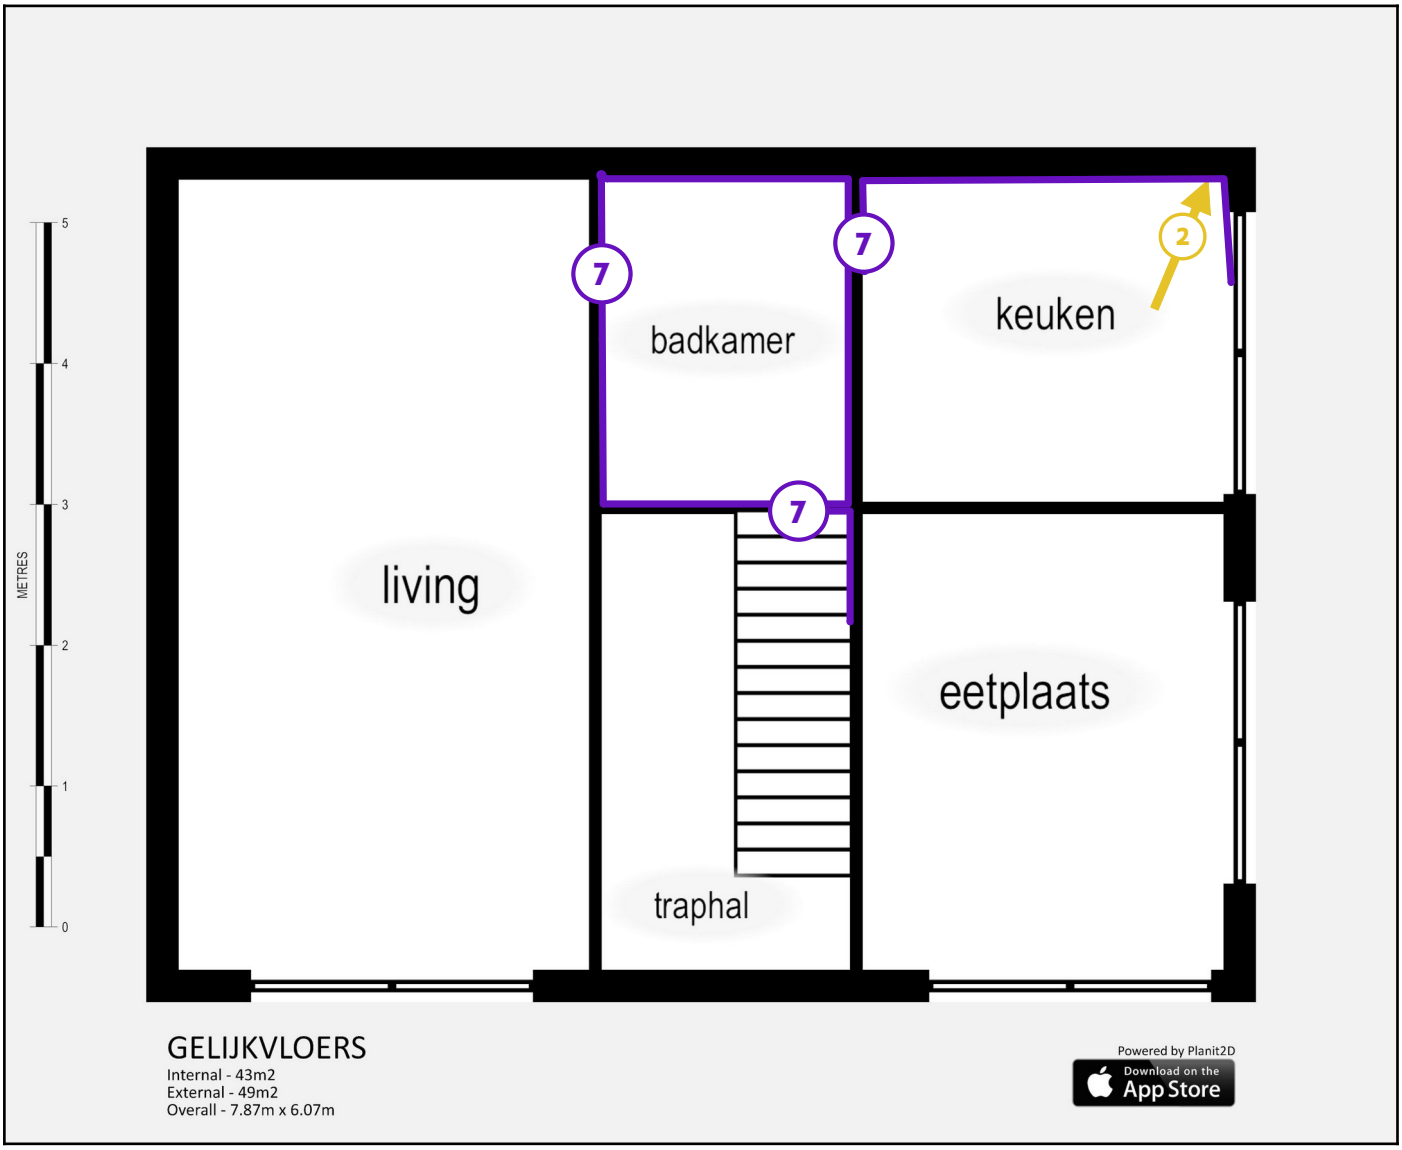
Plan 1.5: gelijkvloers

Beschrijving	Type	Actie
2. Bakeliet tellerkast	Asbestmateriaal	Zorgvuldig beheren
7. Faiencetegels (lijm)	Advies	-

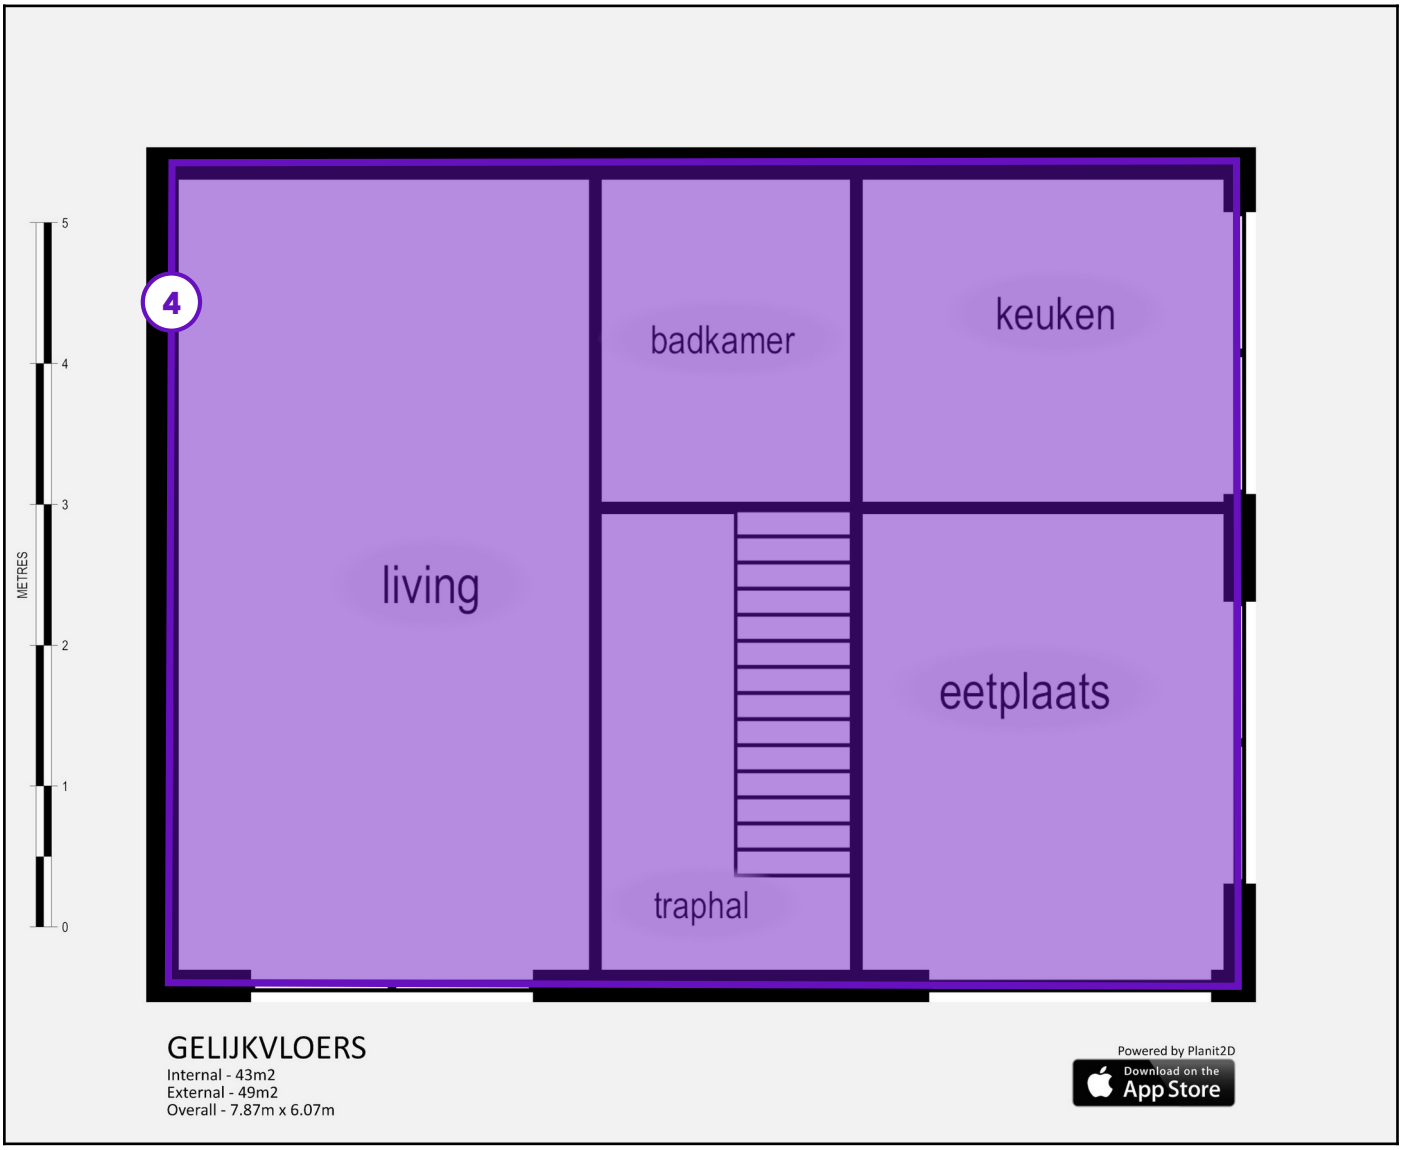
Plan 1.6: gelijkvloers

Beschrijving	Type	Actie
4. Valse plafonds	Advies	-

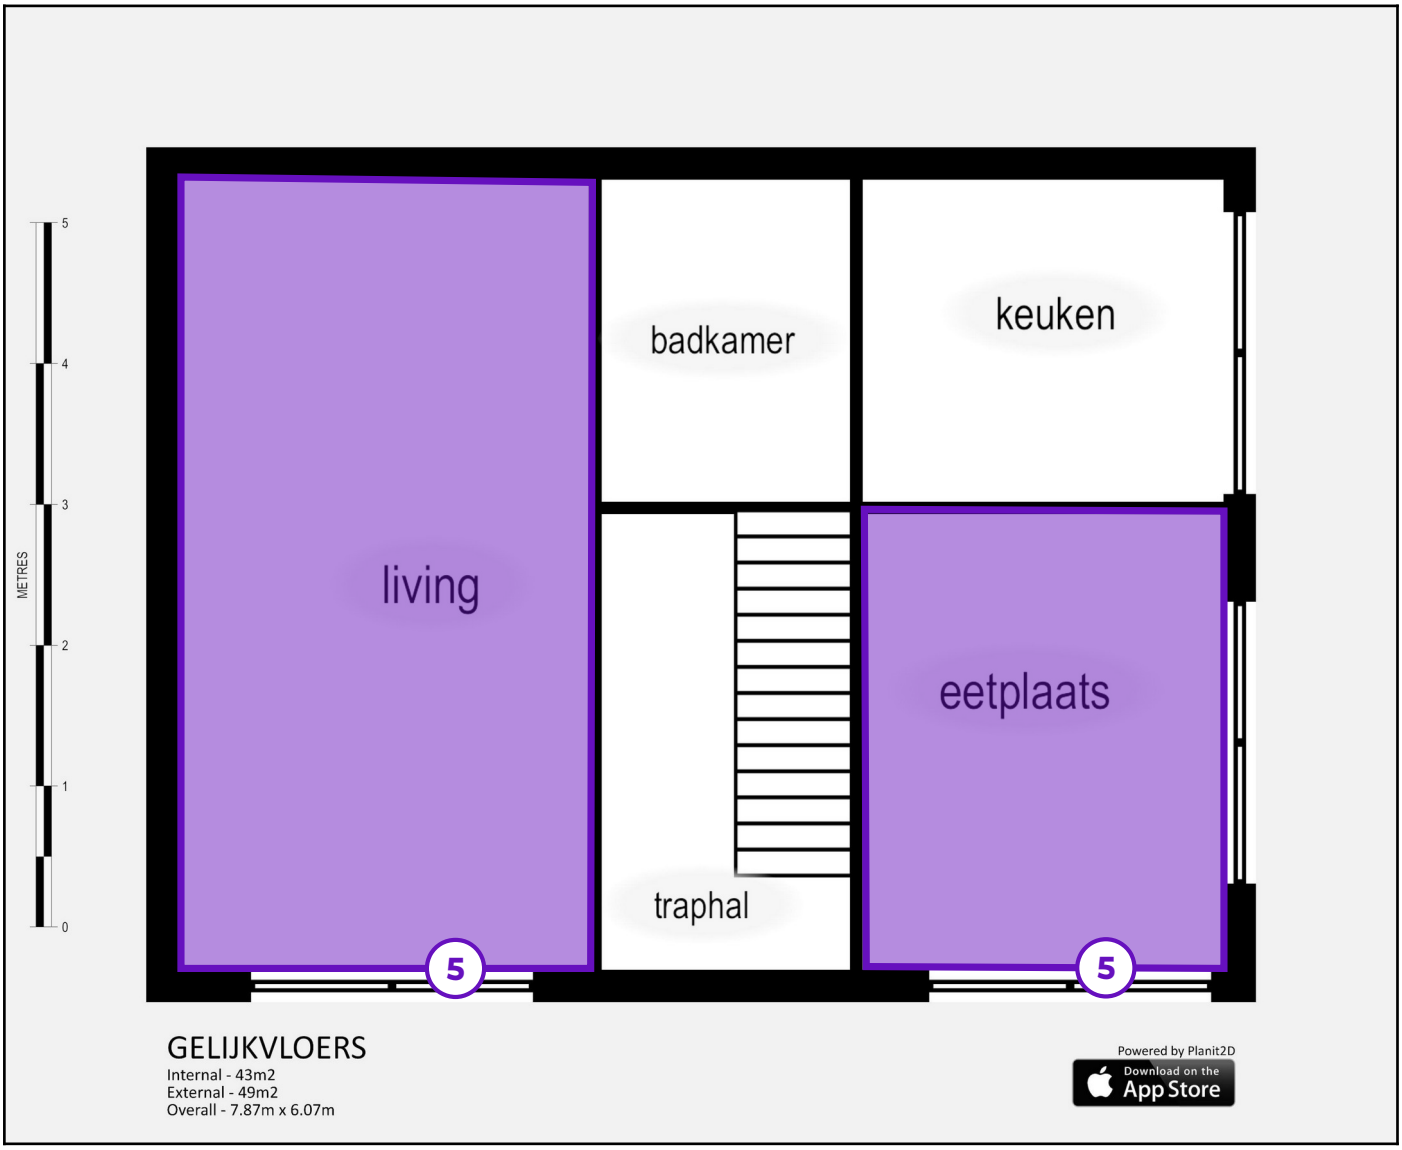
Plan 1.7: gelijkvloers

Beschrijving	Type	Actie
5. Laminaat / parket	Advies	-

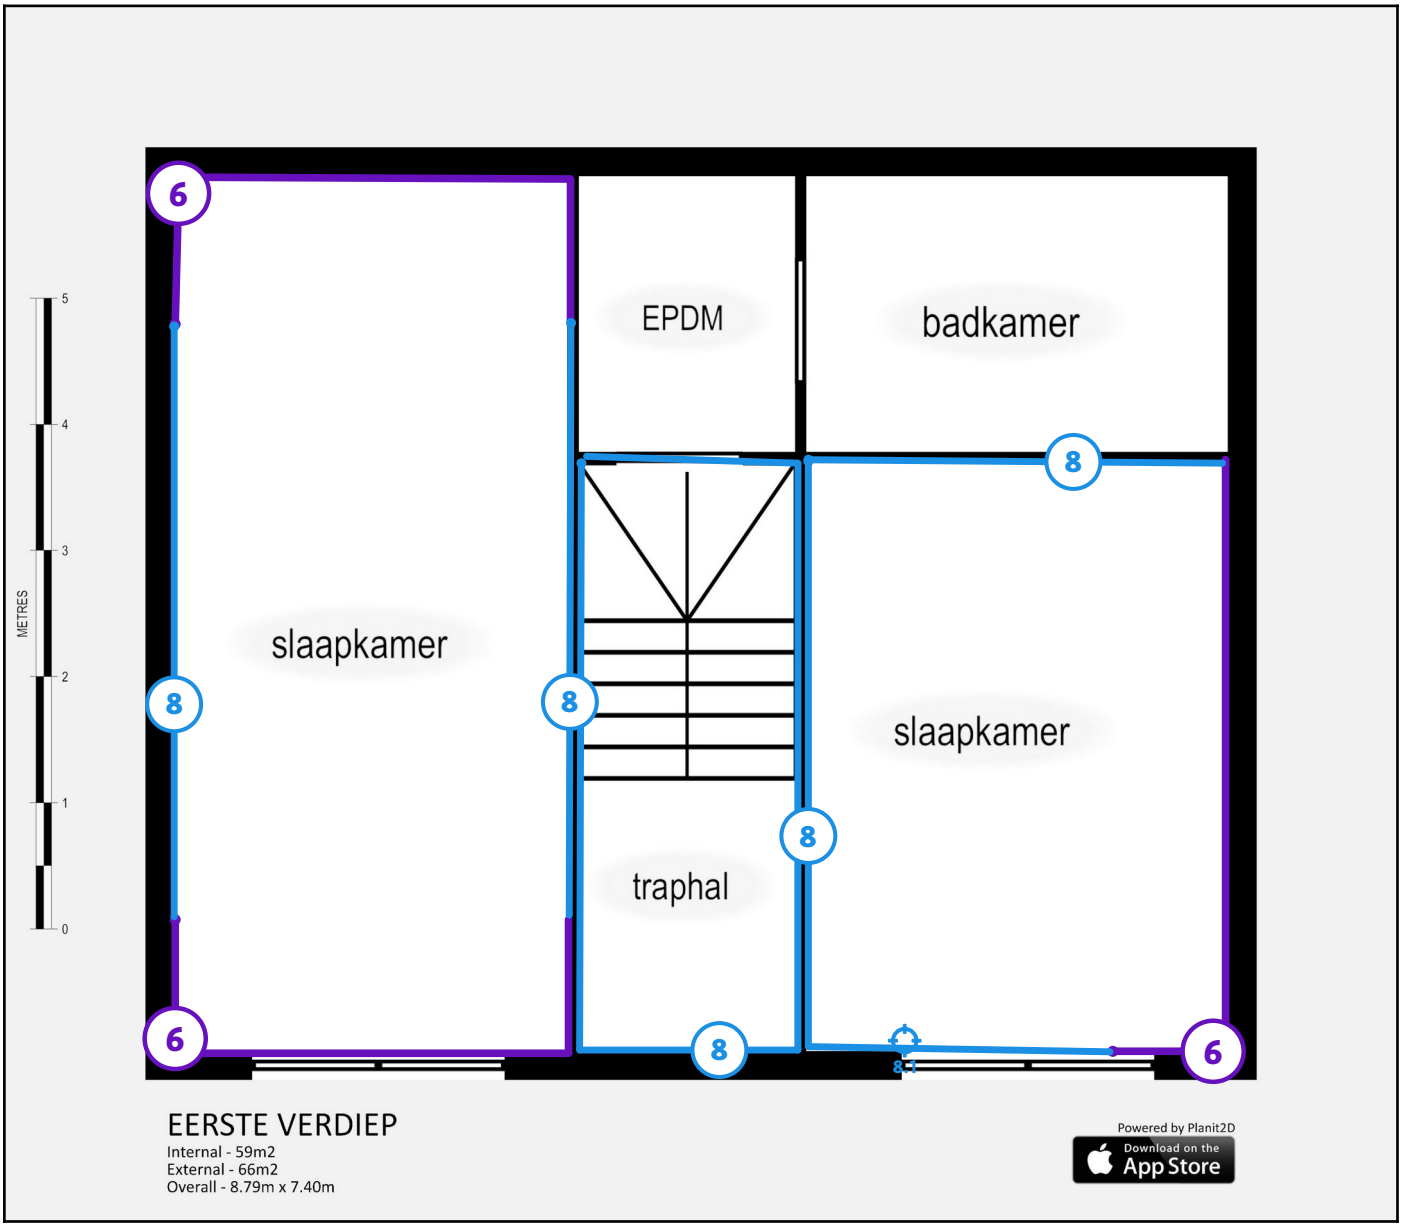
Plan 1.8: 1 verdiep

Beschrijving	Type	Actie
6. Valse wanden	Advies	-
8. Pleisterwerk muren	Geen asbest	-
8.1 Code: 1	Mengmonster	-

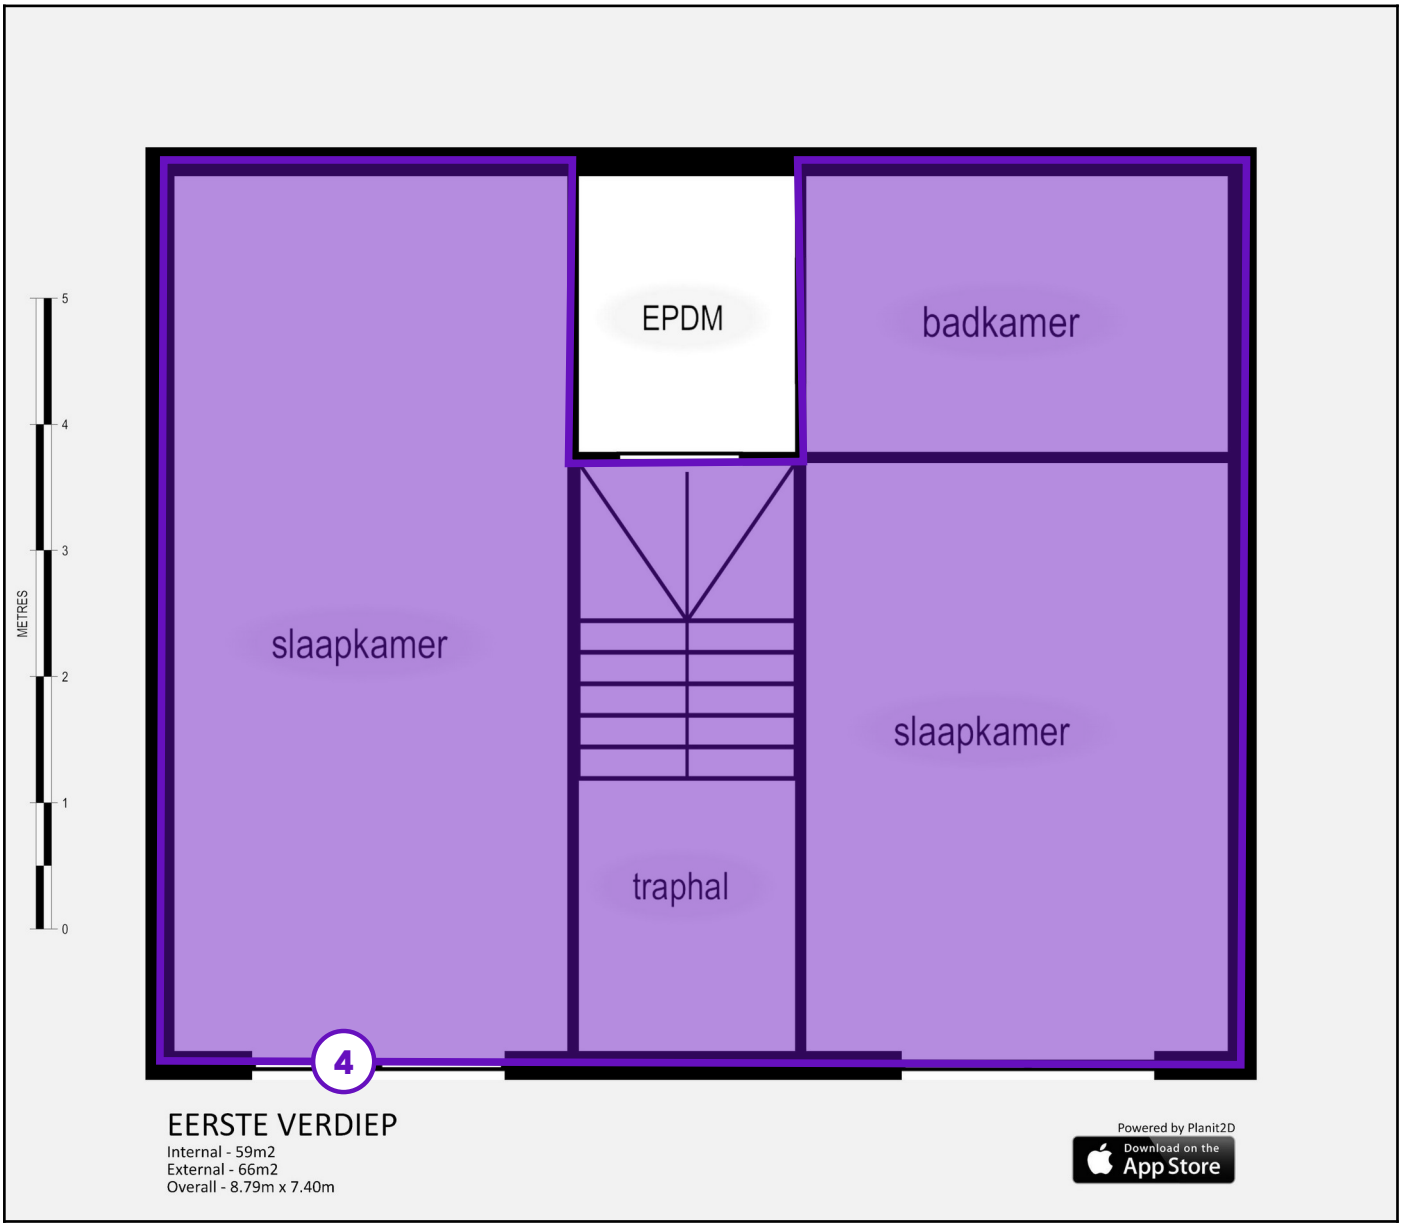
Plan 1.9: 1 verdiep

Beschrijving	Type	Actie
4. Valse plafonds	Advies	-

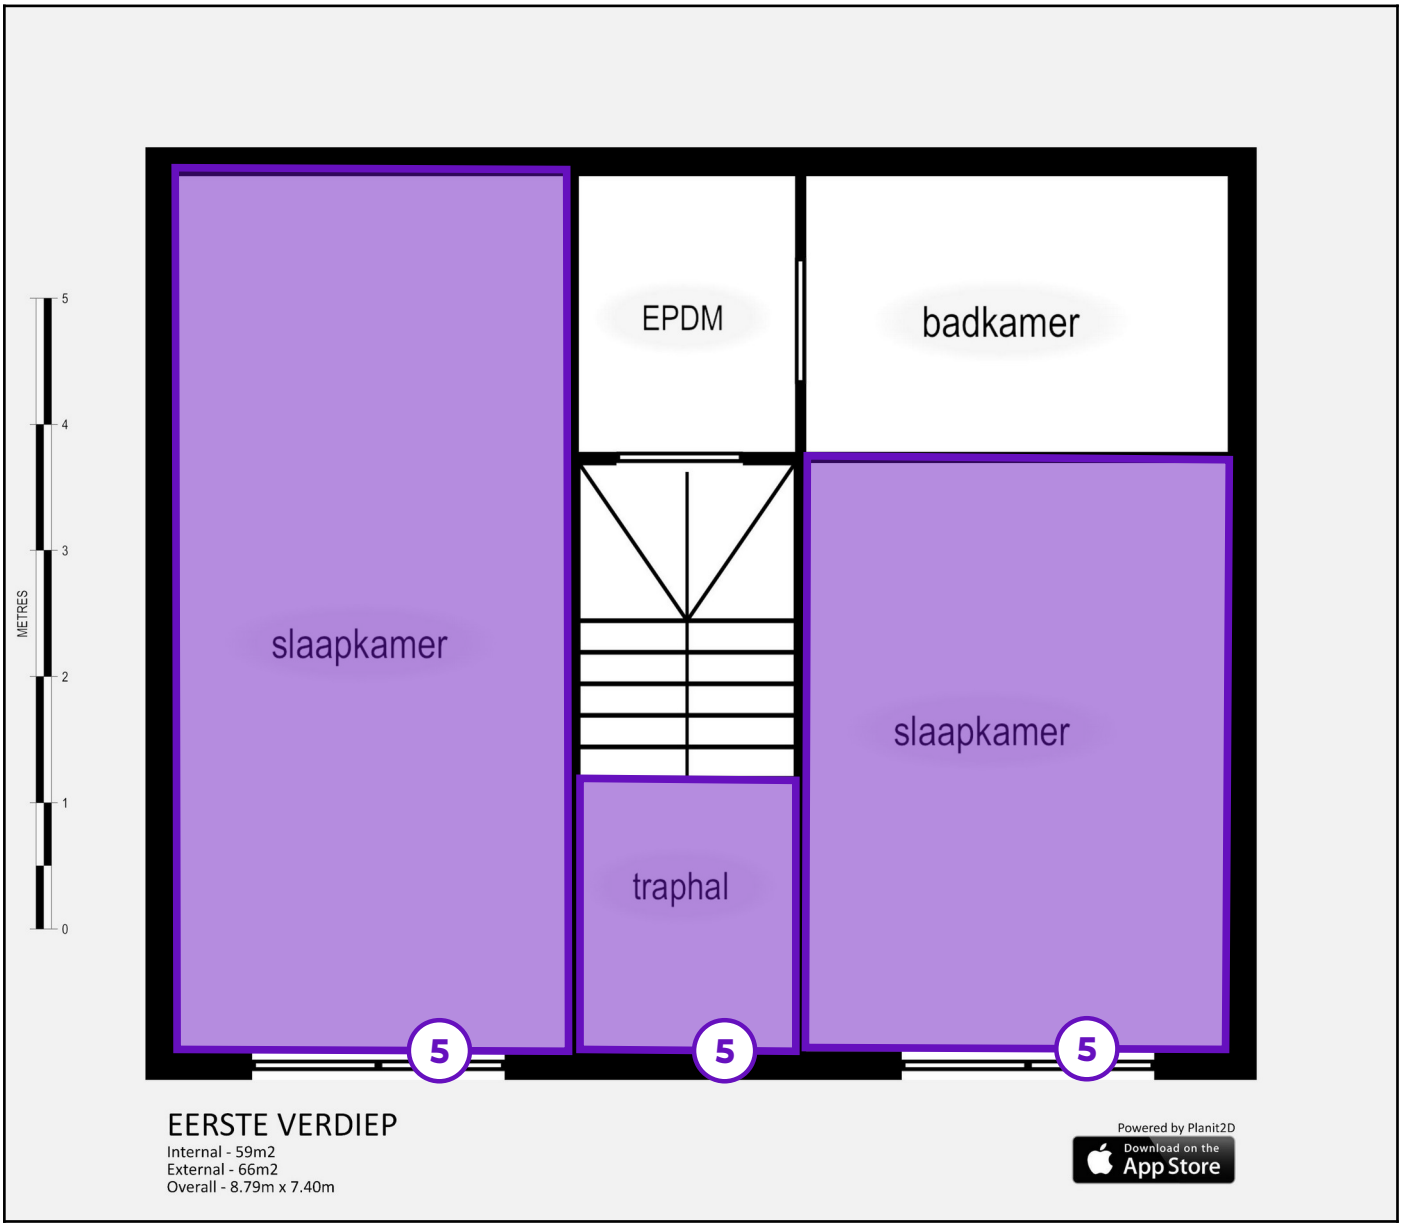
Plan 1.10: 1 verdiep

Beschrijving	Type	Actie
5. Laminaat / parket	Advies	-

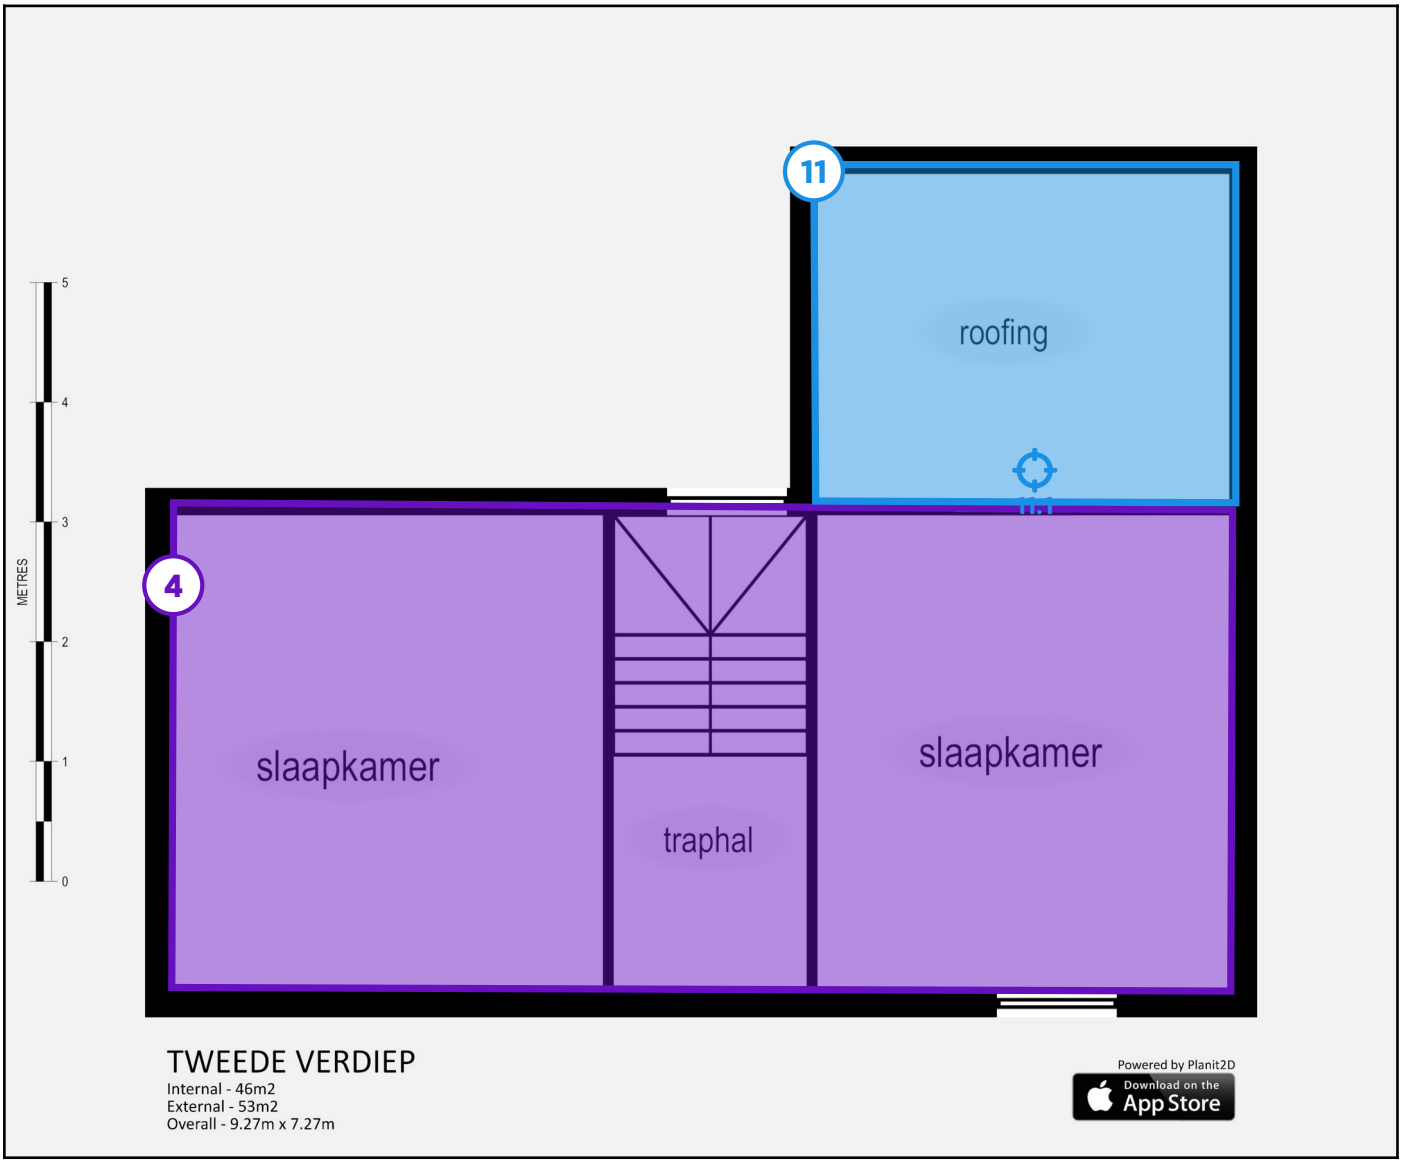
Plan 1.11: 2 verdiep

Beschrijving	Type	Actie
4. Valse plafonds	Advies	-
11. Roofing achterbouw 2 verdiep	Geen asbest	-
11.1 Code: 2	Puntmonster	-

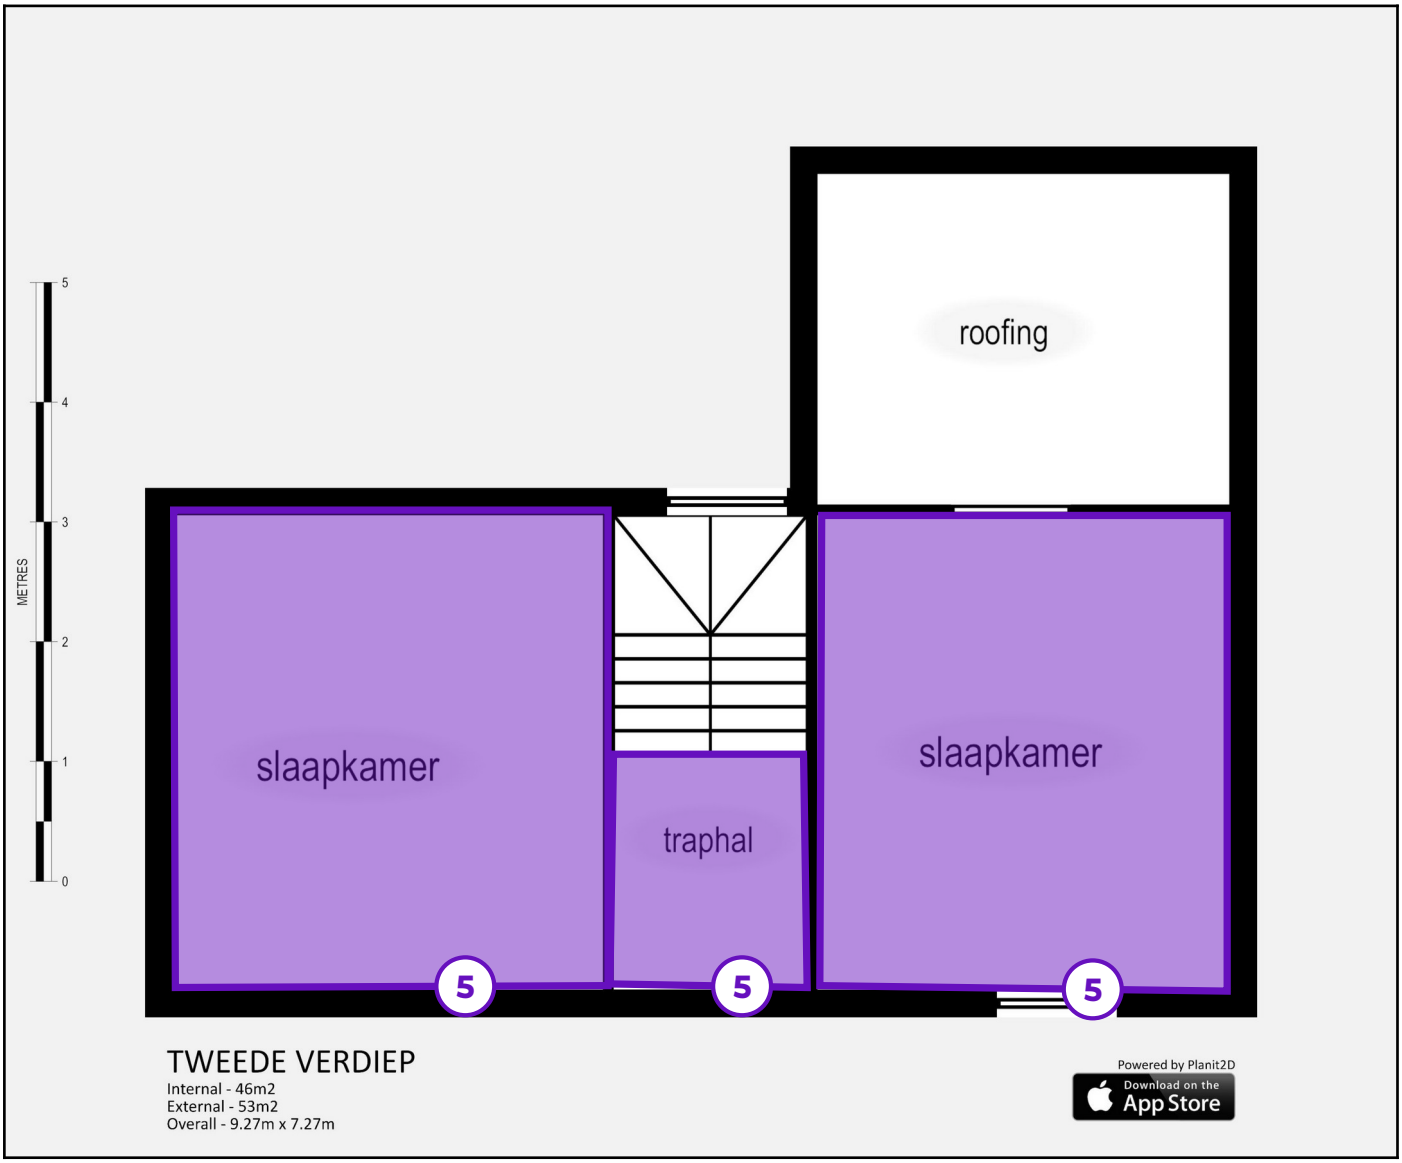
Plan 1.12: 2 verdiep

Beschrijving	Type	Actie
5. Laminaat / parket	Advies	-

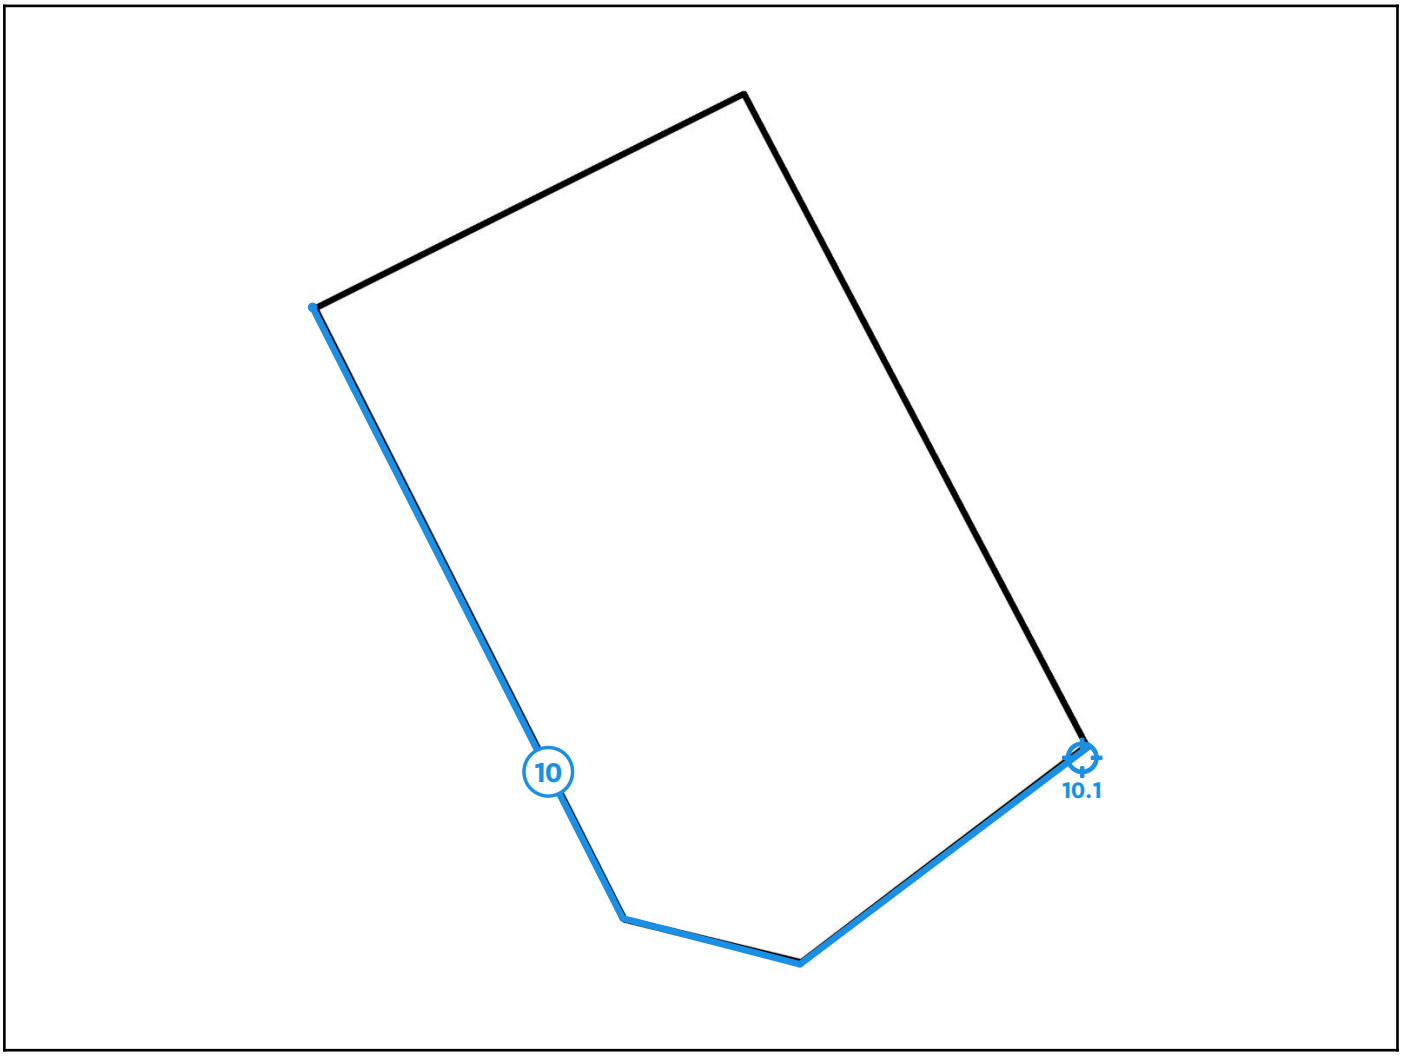
Plan 1.13: Hoofdgebouw plan

Beschrijving	Type	Actie
10. Sidings gevels	Geen asbest	-
10.1 Code: 4	Puntmonster	-

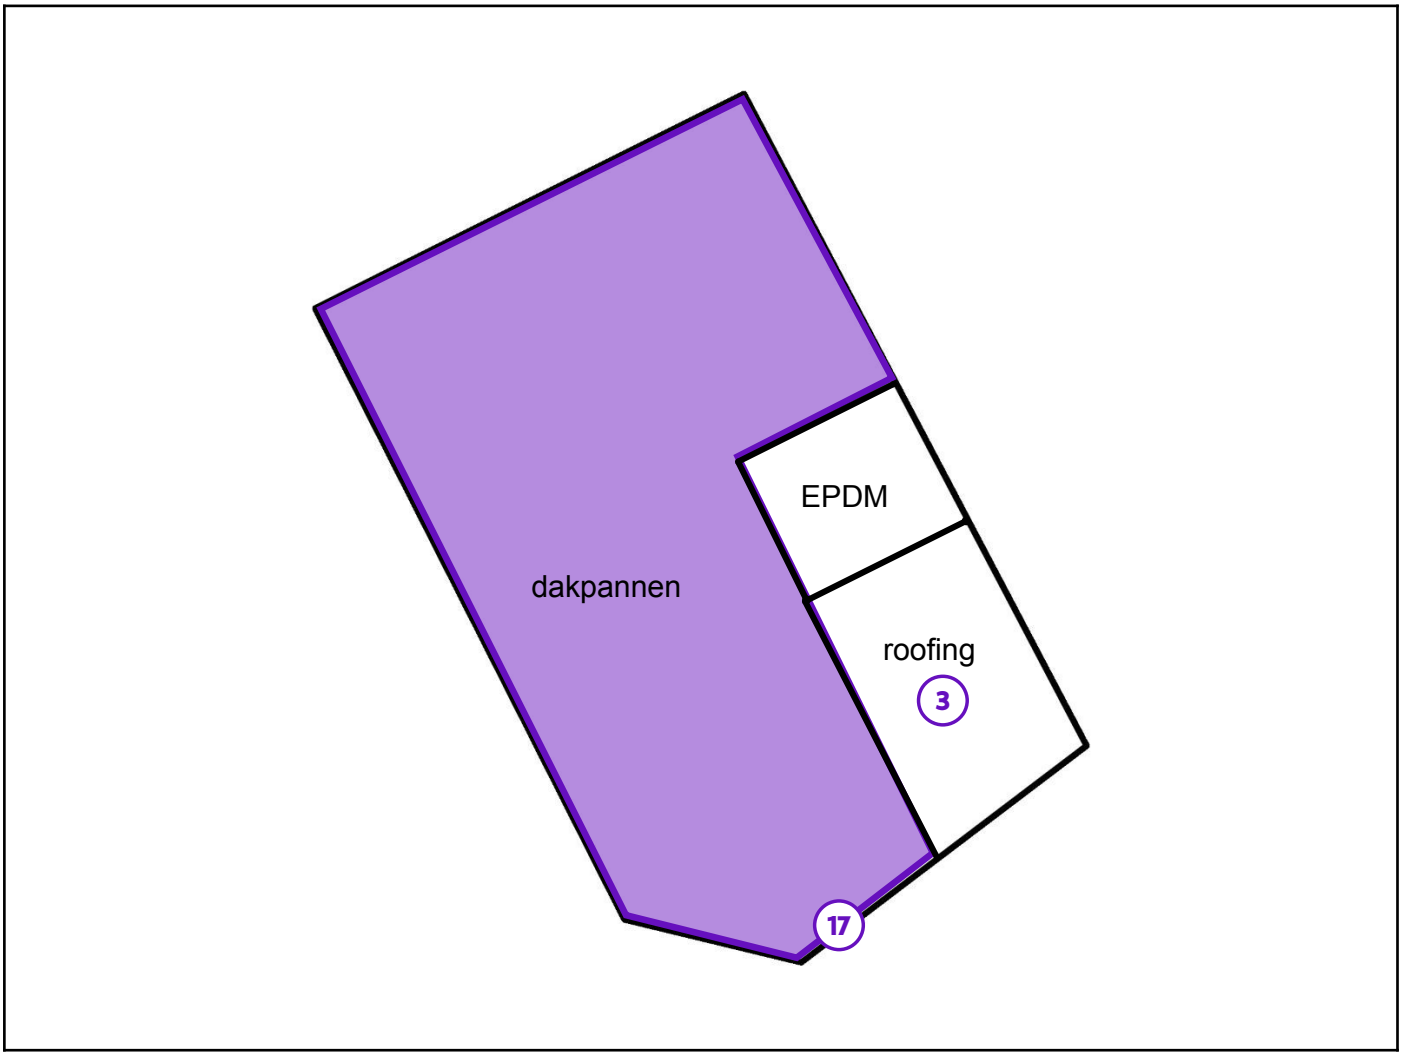
Plan 1.14: onderdak

Beschrijving	Type	Actie
3. Schouw	Beperking	-
17. Onderdak (niet aanwezig)	Overige ruimte of materiaal	-

Reden: Het te onderzoeken materiaal situeert zich hoger dan 3,50 m te rekenen vanaf een veilige ondergrond

Uitleg van de asbestdeskundige: De binnenkant van de schouw is niet waarneembaar, over inwendige toepassingen kan er geen uitspraak gedaan worden.
