Asbestinventarisattest

Acaciastraat 30, 9300 Aalst

Attestnummer : **20260909-000435.000**
Uitgegeven op : **09.09.2026**
Geldig tot : **09.09.2036**

Asbestveilig (maar niet asbestvrij)

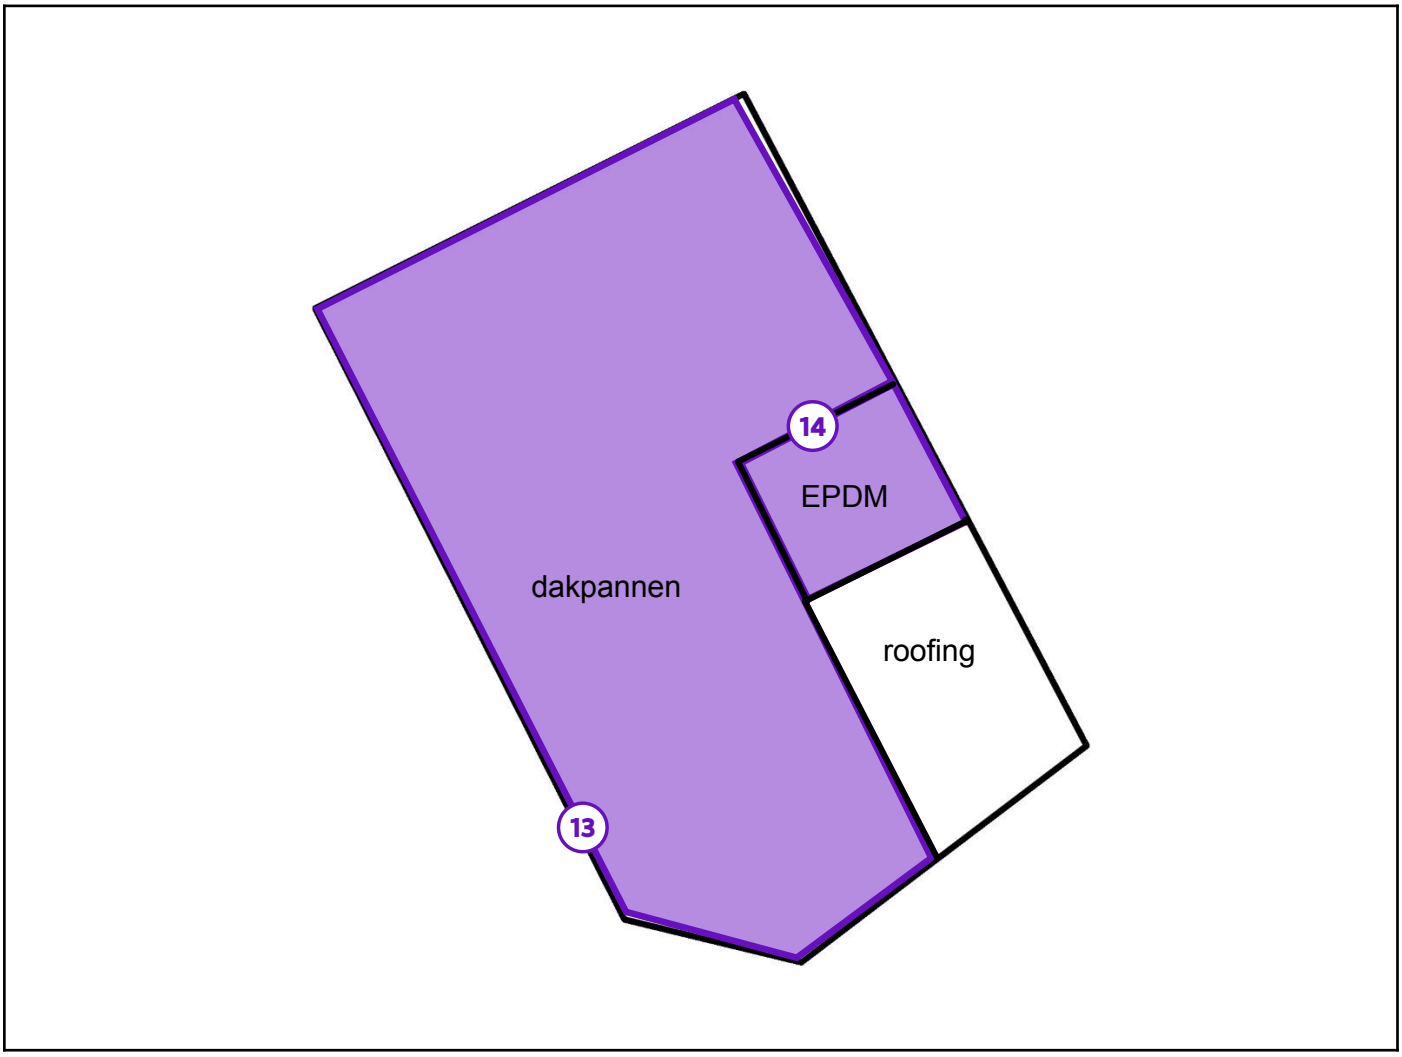
Plan 1.15: dak

Beschrijving	Type	Actie
13. Dakbedekking bestaande uit pannen (niet verdacht)	Overige ruimte of materiaal	-
14. Dakbedekking plat dak (niet verdacht)	Overige ruimte of materiaal	-

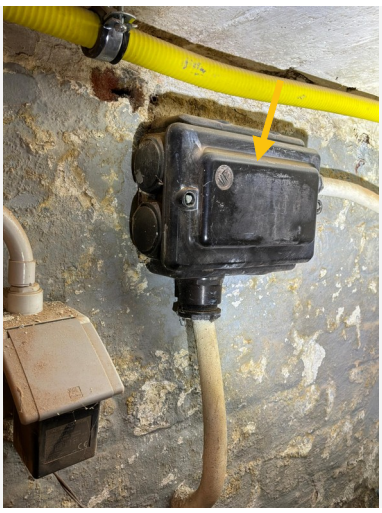
Fiche 1: Bakeliet zekeringkast

Het asbestmateriaal valt onder de mijlpaal van 2040.

Eindbeoordeling materiaalrisico	Laag materiaalrisico en/of verlaagde kans op vezelvrijgave

Gebondenheid	Categorie 1: hechtgebonden in oorsprong
Asbestsoort (vezeltype)	Crocidoliet aanwezig
Asbestconcentratie	Laag (< 50%)
Afschermingsgraad van het gehele materiaal	Geheel of deels vrij aan de binnenlucht, maar geen contact met binnenluchtstromen
Toestand van het materiaal	Onbeschadigd, niet verweerd

- Zorg voor een veilig beheer. Vermijd het beschadigen van het asbestmateriaal. Controleer de toestand jaarlijks op wijzigingen.
- Voer bijkomende staalname(s) uit.

- Eenvoudige handelingen: mag via doe-het-zelf of door werknemer(s) met opleidingsattest eenvoudige handelingen
  Deze toepassing kan door een aannemer die over een opleidingsattest eenvoudige handelingen beschikt of door een particulier (doe-het-zelf), verwijderd worden indien er geen verhoogd risico op vrijgave van asbestvezels (max. concentratie 0,01 vezels/cm3 - CODEX Art. VI.3-54) ontstaat en de toepassing voorafgaand wordt gefixeerd/bevochtigd; de individuele elementen zonder machinale werktuigen (boormachine, slijpschijf, hogedrukreiniger,...) en zonder breken of gooien een voor een losgemaakt worden; en ten slotte dubbel en luchtdicht verpakt weggevoerd worden naar een erkend afvalpunt (recyclagepark).

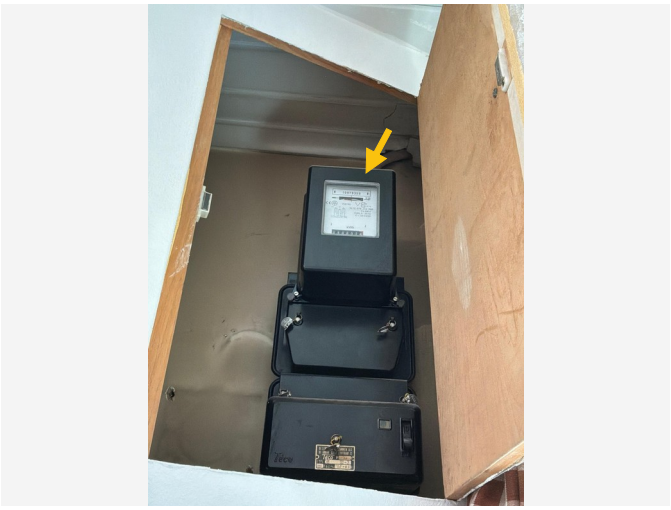
Fiche 2: Bakeliet tellerkast

Het asbestmateriaal valt onder de mijlpaal van 2040.

Eindbeoordeling materiaalrisico	Laag materiaalrisico en/of verlaagde kans op vezelvrijgave

Gebondenheid	Categorie 1: hechtgebonden in oorsprong
Asbestsoort (vezeltype)	Crocidoliet aanwezig
Asbestconcentratie	Laag (< 50%)
Afschermingsgraad van het gehele materiaal	Geheel of deels vrij aan de binnenlucht, maar geen contact met binnenluchtstromen
Toestand van het materiaal	Onbeschadigd, niet verweerd

- Zorg voor een veilig beheer. Vermijd het beschadigen van het asbestmateriaal. Controleer de toestand jaarlijks op wijzigingen.
- Voer bijkomende staalname(s) uit.

- Eenvoudige handelingen: mag via doe-het-zelf of door werknemer(s) met opleidingsattest eenvoudige handelingen
  Te verwijderen door de netbeheerder. Deze toepassing kan door een werknemer die over een opleidingsattest eenvoudige handelingen beschikt verwijderd worden indien er geen verhoogd risico op vrijgave van asbestvezels (max. concentratie 0,01 vezels/cm3 - CODEX Art. VI.3-54) ontstaat en de toepassing voorafgaand wordt gefixeerd/bevochtigd; de individuele elementen zonder machinale werktuigen (boormachine, slijpschijf, hogedrukreiniger,...) en zonder breken of gooien een voor een losgemaakt worden; en ten slotte dubbel en luchtdicht verpakt weggevoerd worden naar een erkend afvalpunt (recyclagepark).

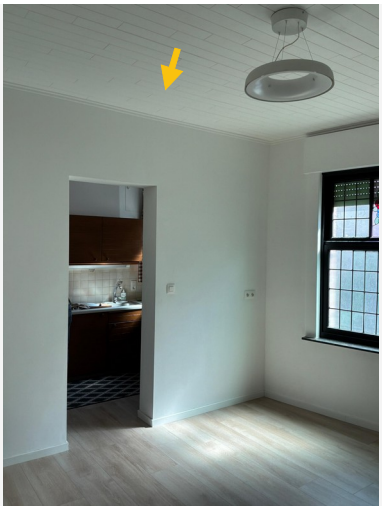
Fiche 4: Valse plafonds

De plafonds werden afgewerkt met niet-asbestverdachte voorzetpanelen die inspectie van de bedekte structuur (opbouw, pleisterwerk) verhinderen. Over achterliggende lagen kan er geen uitspraak gedaan worden.

Overal aanwezig: op gelijkvloers - 65m², op 1 verdiep - 50m², op 2 verdiep - 50m² incl schuine wanden.

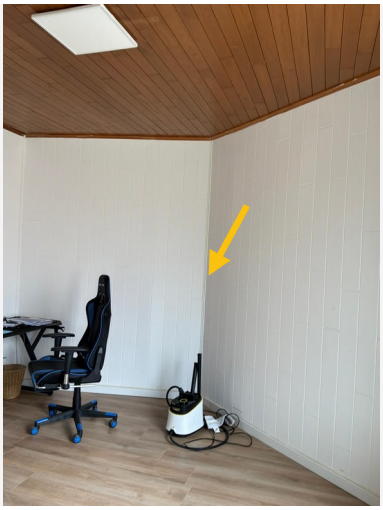
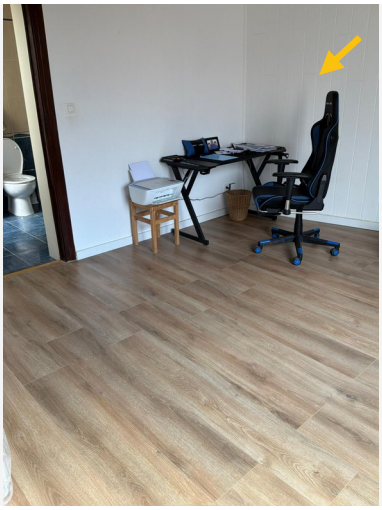
Fiche 6: Valse wanden

De plafonds en muren werden afgewerkt met niet-asbestverdachte voorzetpanelen die inspectie van de bedekte structuur (opbouw, pleisterwerk) verhinderen. Over achterliggende lagen kan er geen uitspraak gedaan worden.

Aanwezig in living - 19m² achterwand.

Op 1 verdiep aanwezig in slaapkamers - 24m².

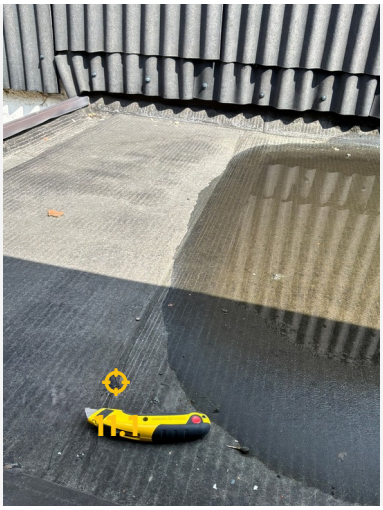
Fiche 11: Roofing achterbouw 2 verdiep

Geen asbest

#	Type	Referentie	Resultaat
11.1	Puntmonster	2	Geen asbest

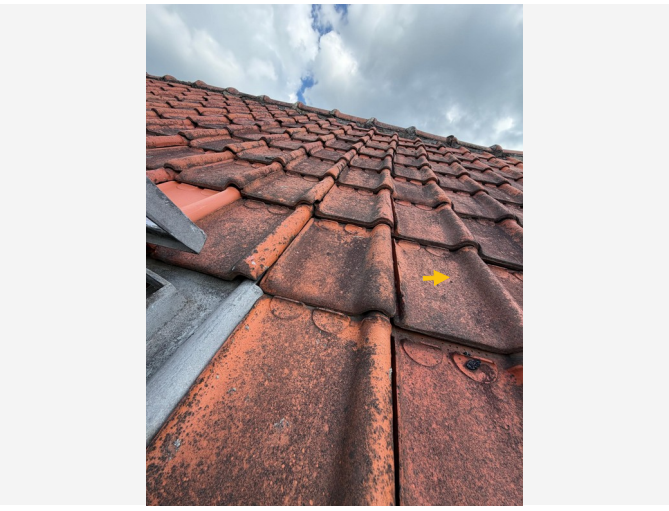
Beschrijving	Notitie	Terug te vinden op plannen
Fiche 16: Liftinfrastructuur (niet aanwezig)	Er is geen liftinfrastructuur aanwezig.	-
Fiche 17: Onderdak (niet aanwezig)	Steekproefsgewijs werd er een dakpan opgelicht. Hieronder kon geen onderdak vastgesteld worden. Vermoedelijk is dit het geval voor het gehele dak.	Plan 1.14: onderdak
Fiche 18: Leidingisolatie (niet aanwezig)	Er werd geen leidingisolatie aangetroffen.	Plan 1.2: kelder
Fiche 19: Rookgaskanaal (niet aanwezig)	Er is geen waarneembaar rookgaskanaal aanwezig op de inspectielocatie.	-
