Asbestinventarisattest

Engelsestraat 1, 8000 Brugge

Attestnummer : **20250612-000024.000**
Uitgegeven op : **12.06.2025**
Geldig tot : **Onbeperkt** (tenzij de toestand wijzigt)

Asbestveilig (maar mogelijk niet asbestvrij)

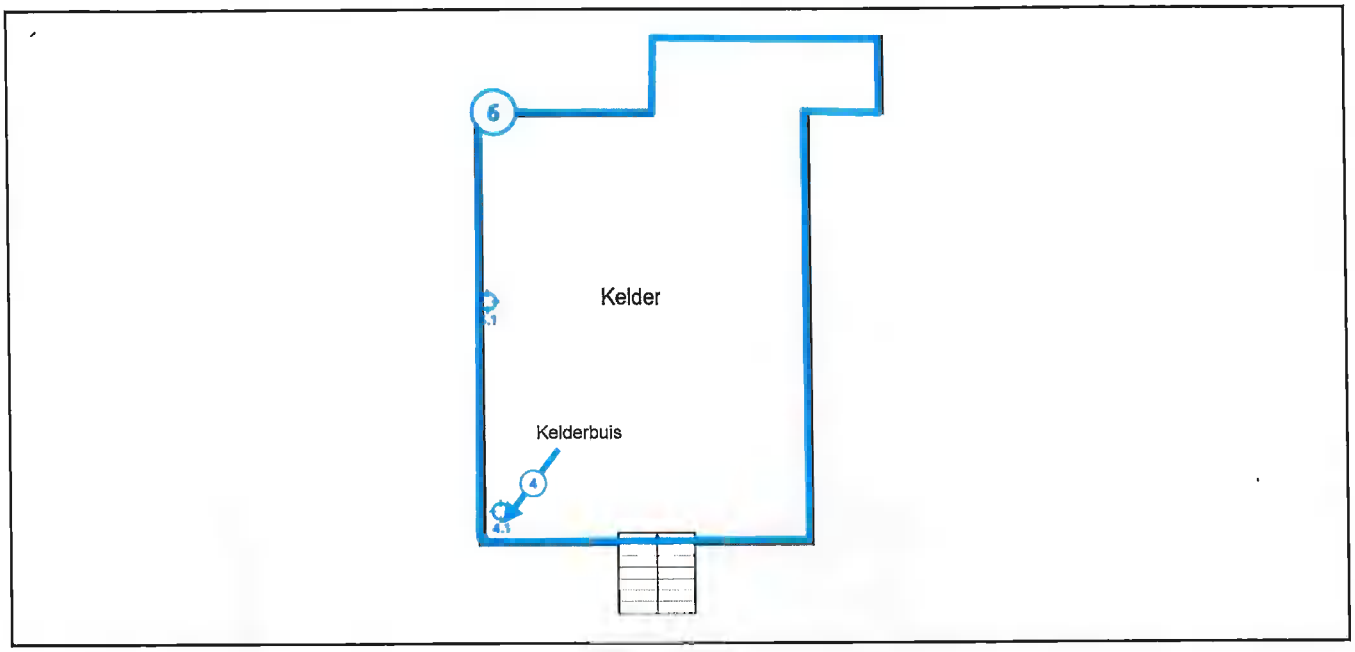
Plan 1.1: Gvl.-1: pleister muren, buis

Beschrijving	Type	Actie
4. Kelderbuis	Geen asbest	-
4.1 Code: 030	Puntmonster	-
6. Pleisterwerken muren.	Geen asbest	-
6.1 Code: 001	Mengmonster	-

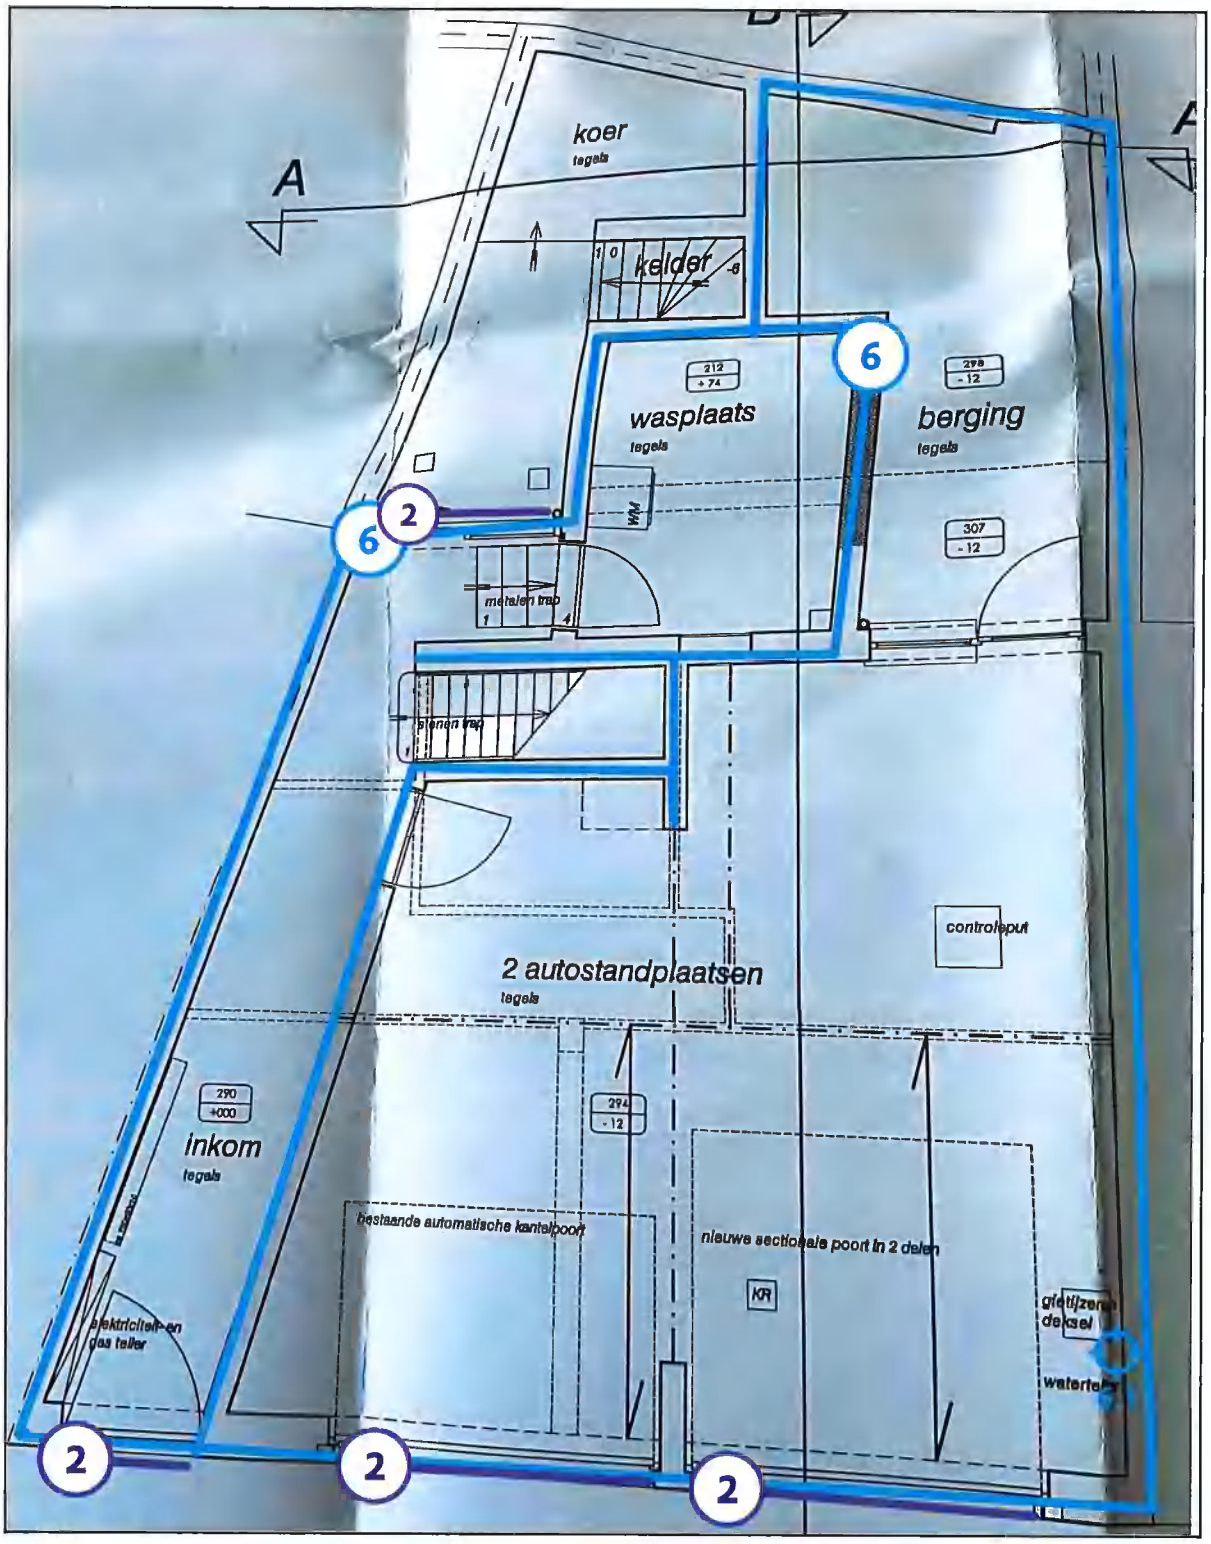
Plan 1.2: Gvl.0: pleister muren, siliconen

2. Siliconen raamwerk, deuren, garage	Advies	-
6. Pleisterwerken muren.	Geen asbest	-
6.1 Code: 001	Mengmonster	-

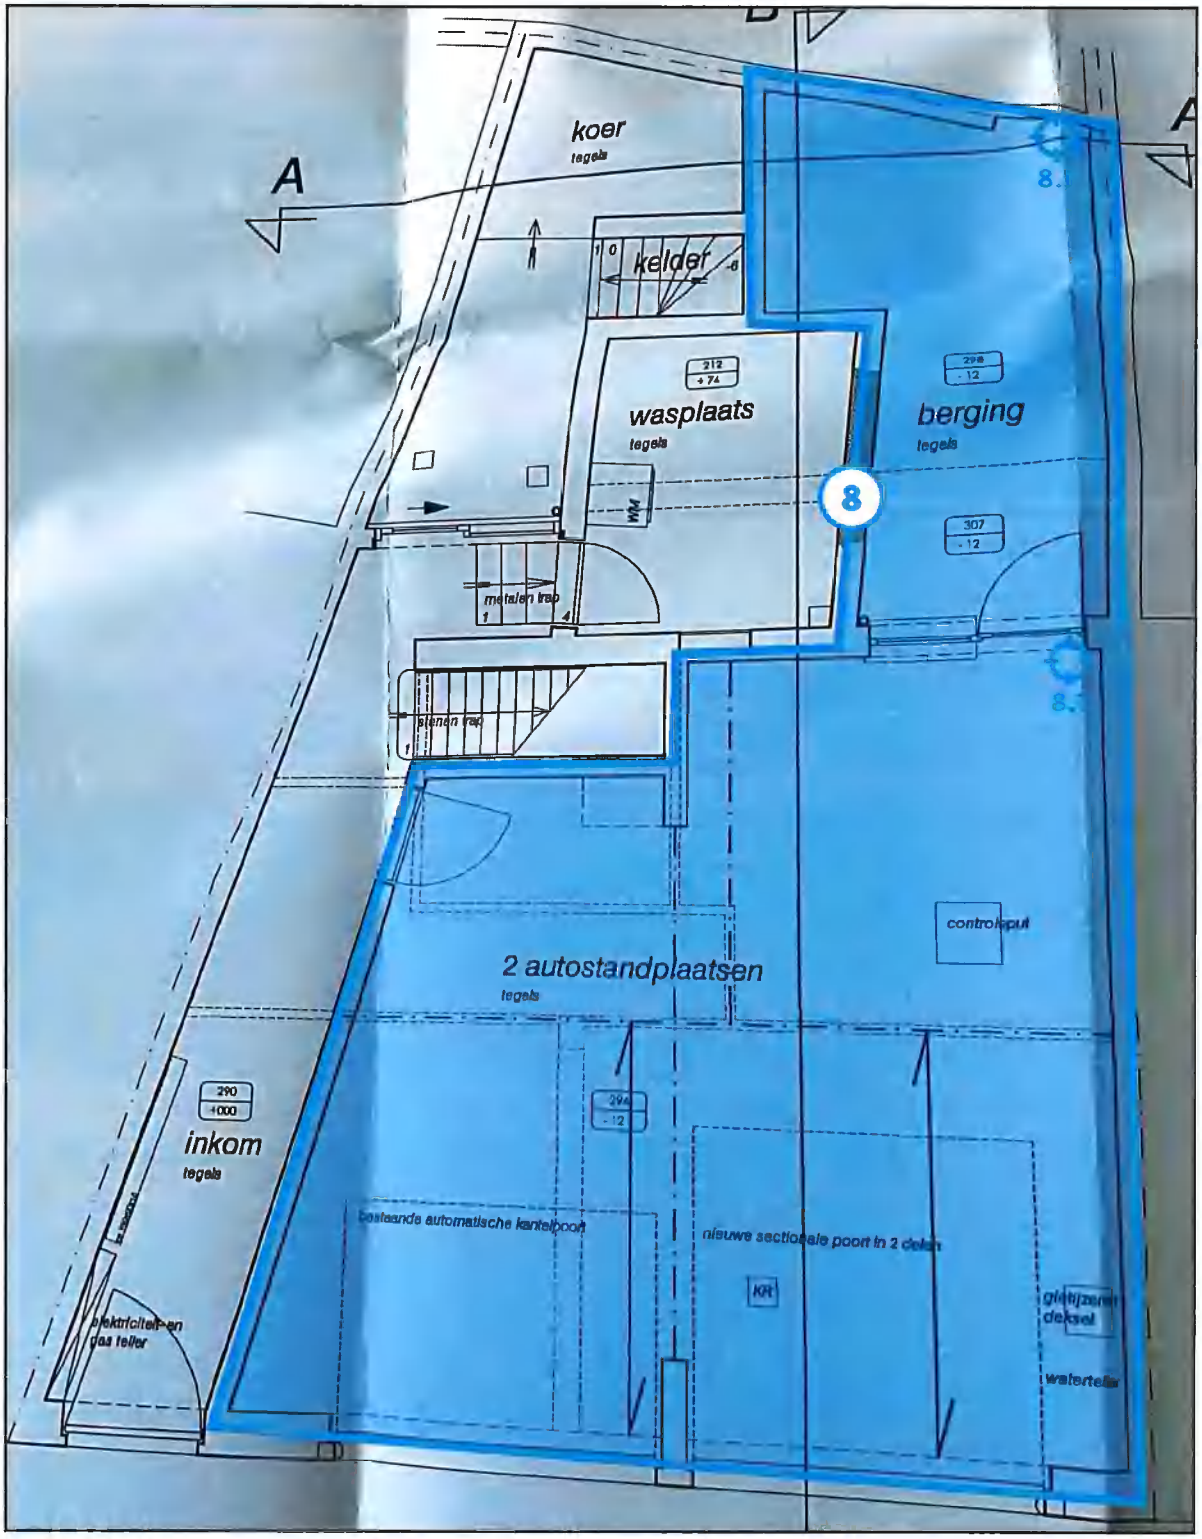
Plan 1.3: Gvl.0: pleisterwerk plafonds

8. Pleisterwerken plafonds	Geen asbest	-
8.1 Code: 002	Mengmonster	-

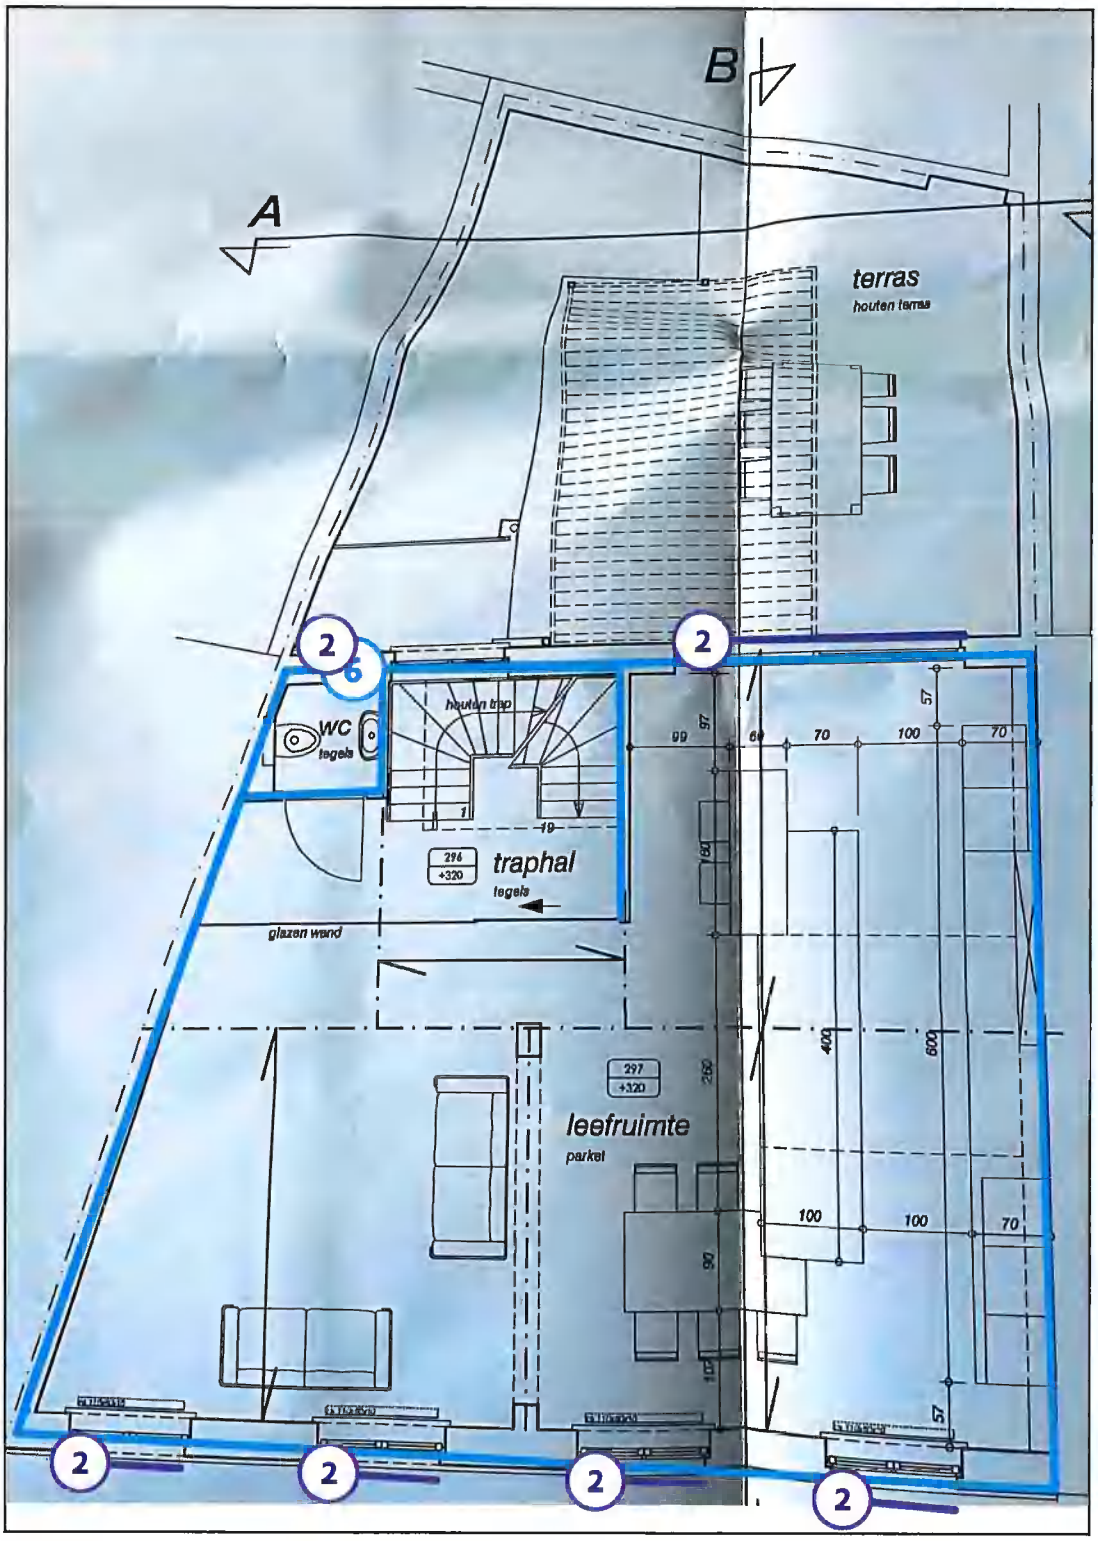
Plan 1.4: Gvl.+1: pleisterwerk muren, siliconen

2. Siliconen raamwerk, deuren, garage	Advies	-
6. Pleisterwerken muren.	Geen asbest	-

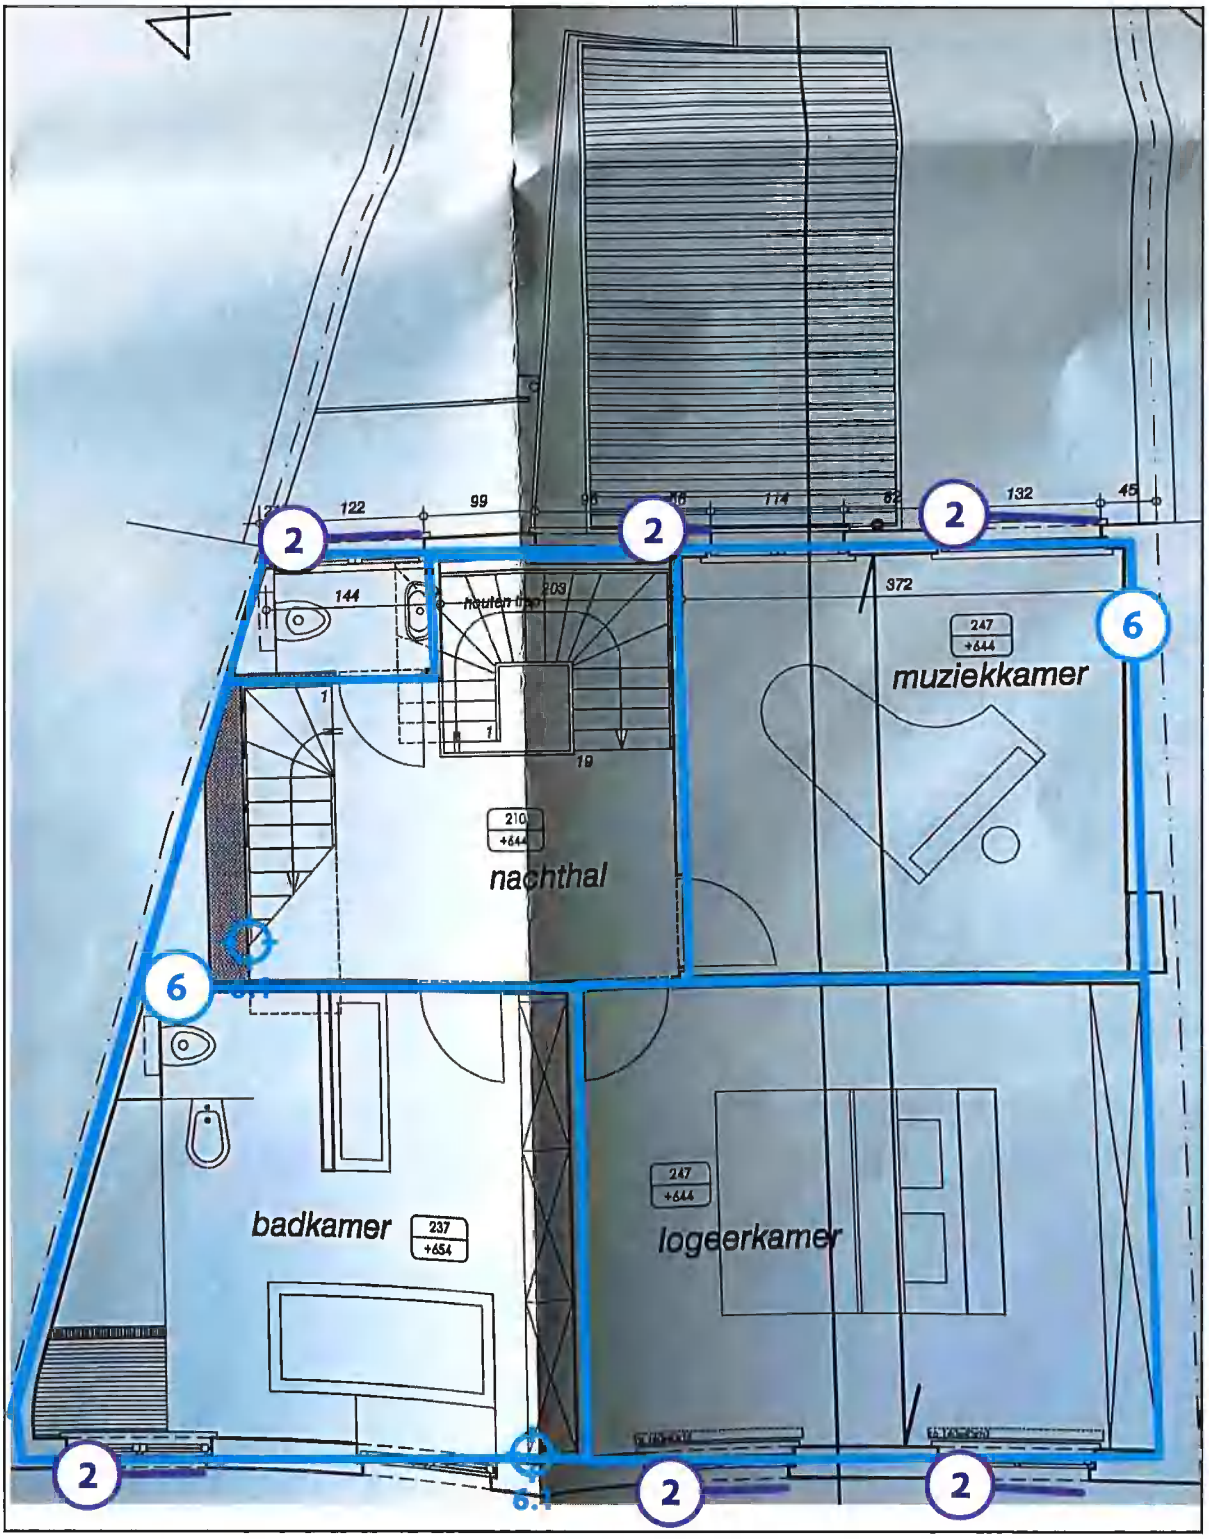
Plan 1.5: Gvl.+2: pleisterwerk muren, siliconen

2. Siliconen raamwerk, deuren, garage	Advies	-
6. Pleisterwerken muren.	Geen asbest	-
6.1 Code: 001	Mengmonster	-

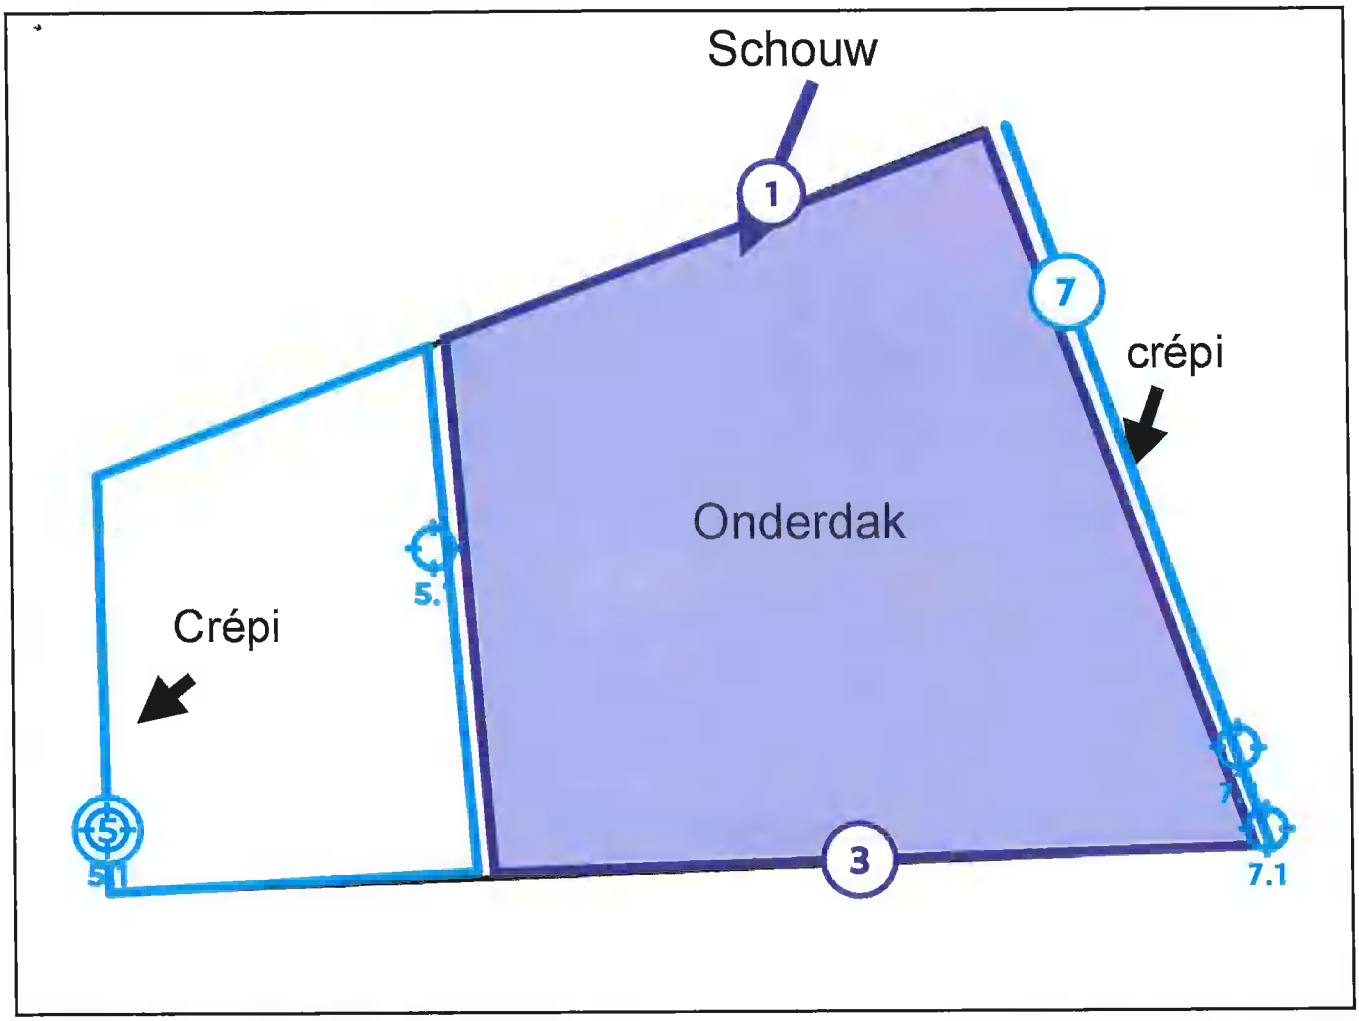
Plan 1.7: Plan woning: onderdak, crépi

Beschrijving	Type	Actie
1. Schouw	Beperking	-
3. Onderdak(folie).	Advies	-
5. Crépi gevel achterkant woning en tuinmuur	Geen asbest	-
5.1 Code: 012	Mengmonster	-
7. Crépi gevel voorkant woning	Geen asbest	-
7.1 Code: 011	Mengmonster	-

Reden: Het te onderzoeken materiaal situeert zich hoger dan 3,50 m te rekenen vanaf een veilige ondergrond

Uitleg van de asbestdeskundige: In het kader van een asbestattest voor overdracht (verkoop, schenking), hoeven toepassingen die zich hoger dan 3,5m vanaf een veilige ondergrond situeren, niet onderzocht te worden. In de schouw kunnen asbesthoudende elementen aanwezig zijn.
