Asbestinventarisattest

Onegem 95C, 9300 Aalst

Attestnummer : **20250302-000087.000**
Uitgegeven op : **02.03.2025**
Geldig tot : **02.03.2035**

Niet-asbestveilig

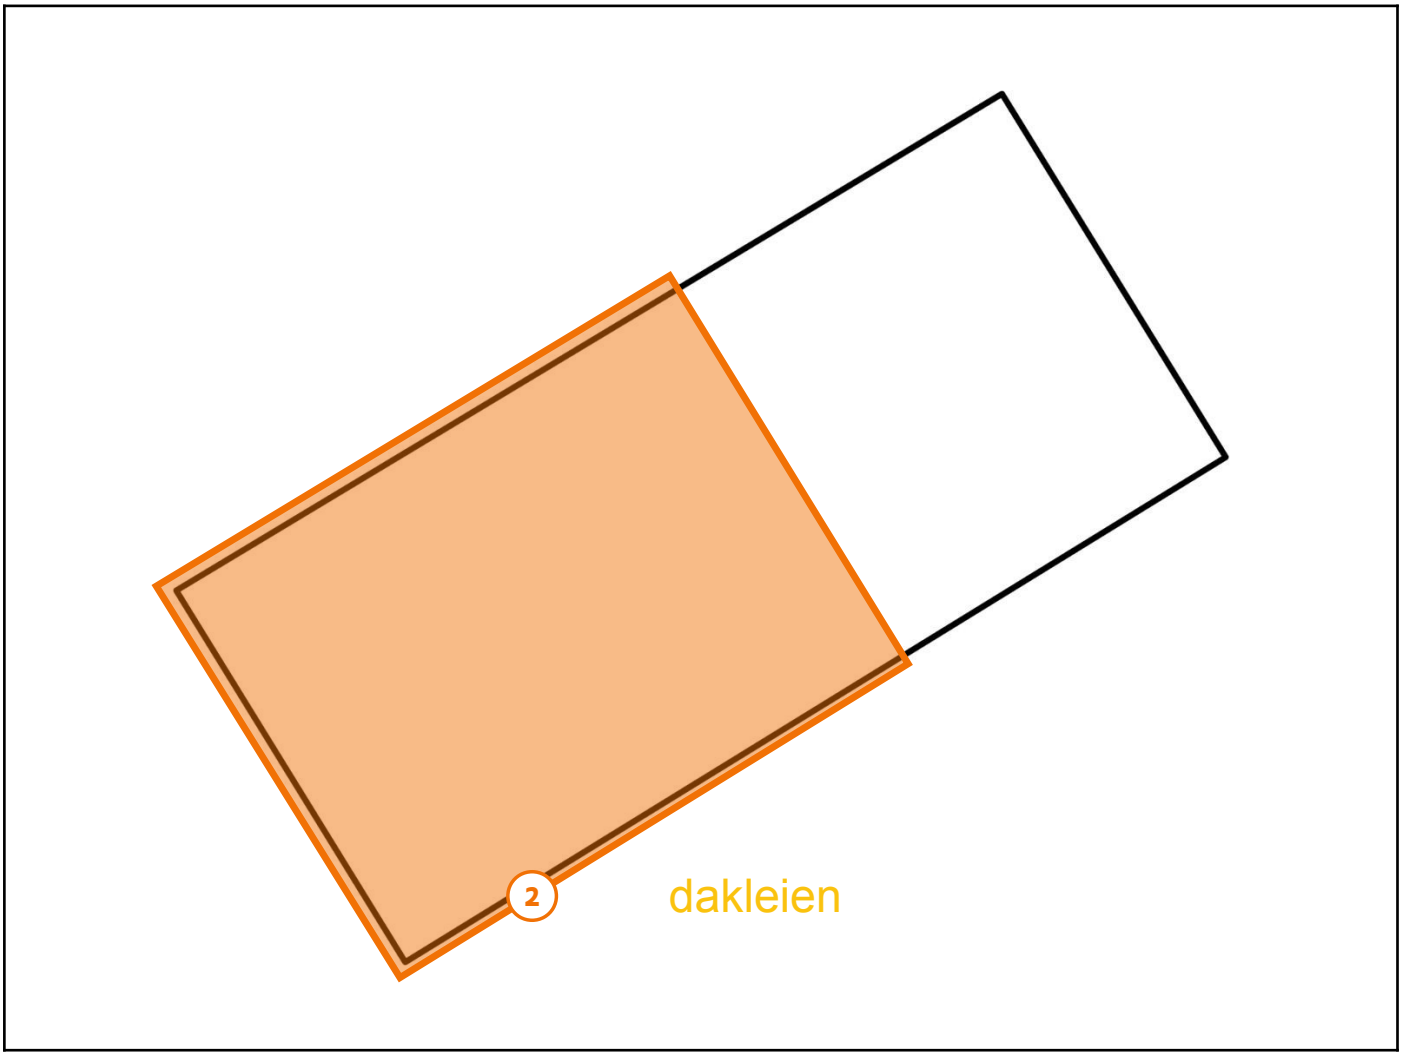
Plan 1.1: Woning plan

Beschrijving	Type	Actie
2. dakleien	Asbestmateriaal	Verwijderen

Het asbestmateriaal valt onder de mijlpaal van 2034.

Eindbeoordeling materiaalrisico	Verhoogd materiaalrisico en/of verhoogde kans op vezelvrijgave

Gebondenheid	Categorie 1: hechtgebonden in oorsprong
Asbestsoort (vezeltype)	Crocidoliet aanwezig
Asbestconcentratie	Laag (< 50%)
Afschermingsgraad van het gehele materiaal	Geheel of deels vrij aan de buitenlucht
Toestand van het materiaal	Matig beschadigd, matig verweerd

- Verwijder dit asbestmateriaal zo snel mogelijk. Volg de toestand goed op.
- Hemelwater dat afspoelt van asbestcement daken of gevels kan asbestdeeltjes bevatten. Gebruik het enkel voor gesloten circuits (bv. spoelen toiletten). Reinig na het vervangen van het dak of de gevel de dakgoten en regenwaterput of -ton om asbesthoudend sediment of slib te verwijderen
- Voer bijkomende staalname(s) uit.

Indien mogelijk de ondervloer afdekken , leien voorzichtig verwijderen, extra fixeren, niet breken , niet gooien, onmiddellijk verpakken of voorzichtig in container met asbest bag plaatsen.

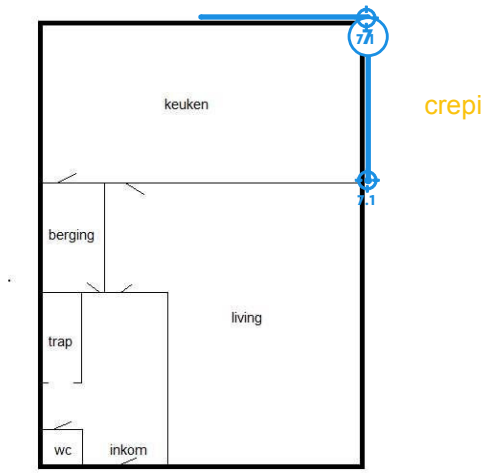
Plan 1.2: Schets woning glv

Beschrijving	Type	Actie
7. crepi gevelbekleding	Geen asbest	-
7.1 Code: 003	Mengmonster	-

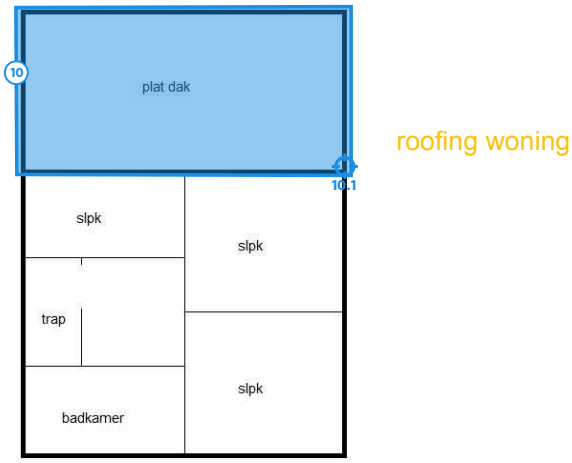
Plan 1.3: Schets woning +1

Beschrijving	Type	Actie
10. bitumen plat dak woning	Geen asbest	-
10.1 Code: 004	Puntmonster	-

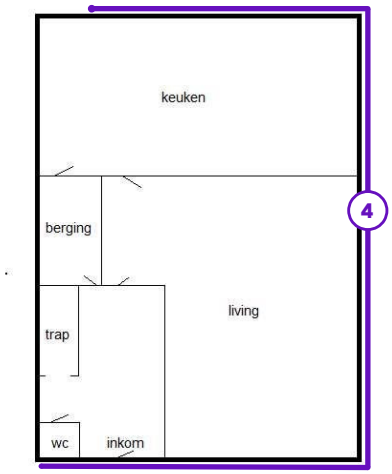
Plan 1.5: Schets woning glv

kit/mastiek ramen en deuren

Beschrijving	Type	Actie
4. kit/mastiek ramen en deuren buitenschil	Advies	-

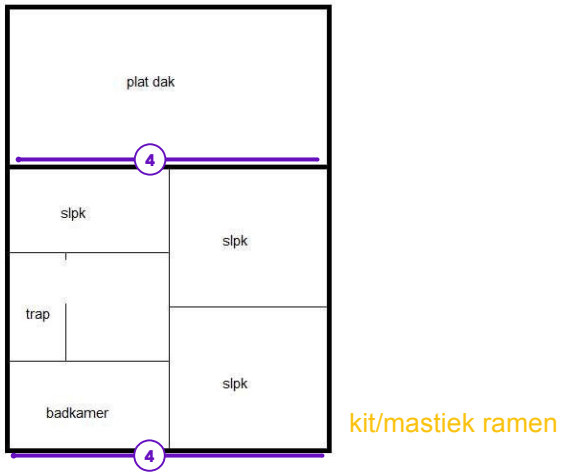
Plan 1.6: Schets woning +1

Beschrijving	Type	Actie
4. kit/mastiek ramen en deuren buitenschil	Advies	-

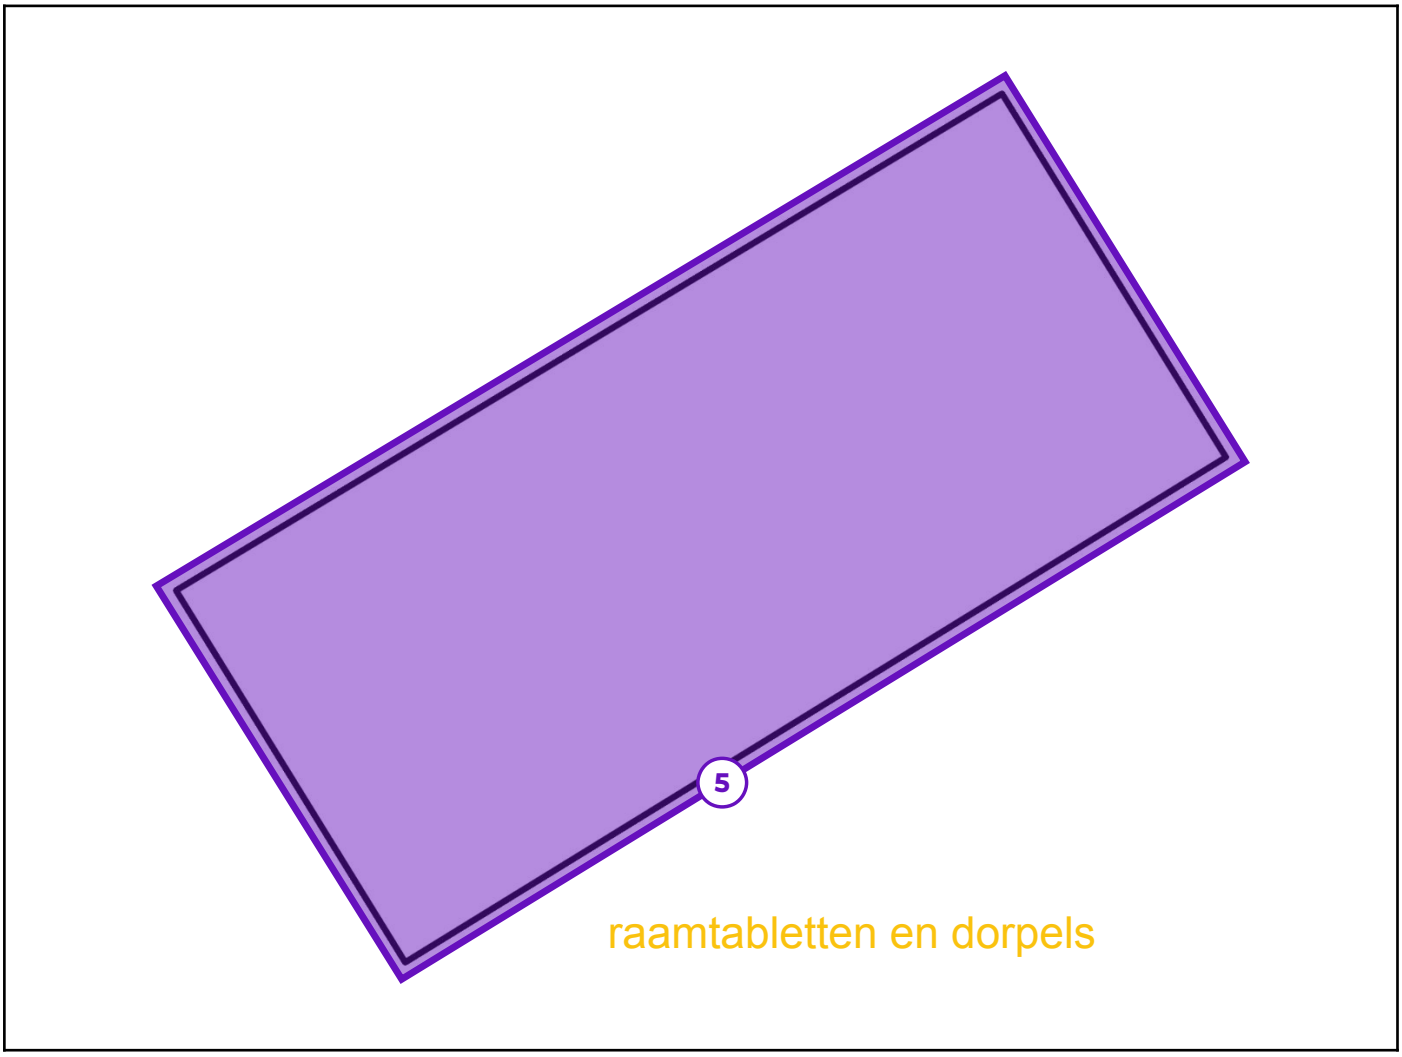
Plan 1.7: Woning plan

Beschrijving	Type	Actie
5. raam- en deurdorpels	Advies	-

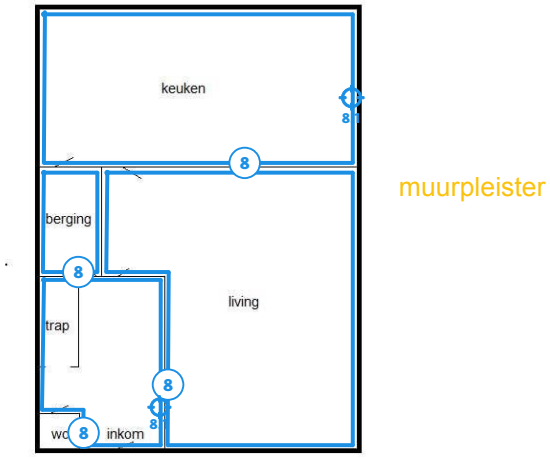
Plan 1.8: Schets woning glv

Beschrijving	Type	Actie
8. muurpleister	Geen asbest	-
8.1 Code: 001	Mengmonster	-

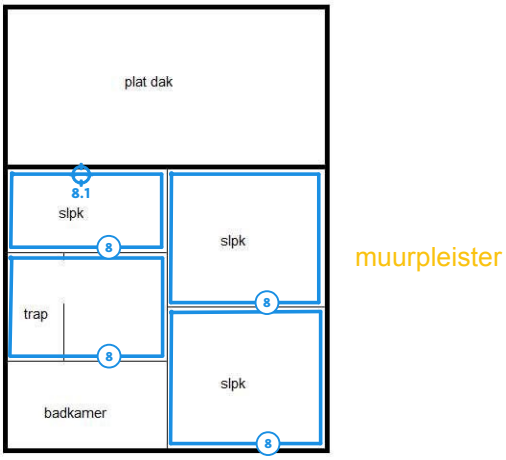
Plan 1.9: Schets woning +1

Beschrijving	Type	Actie
8. muurpleister	Geen asbest	-
8.1 Code: 001	Mengmonster	-

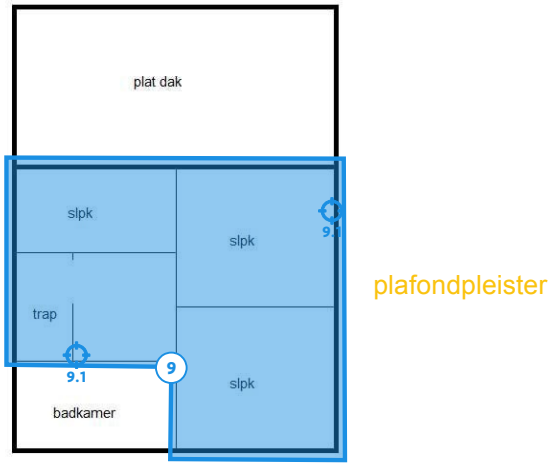
Plan 1.11: Schets woning +1

Beschrijving	Type	Actie
9. plafondpleister	Geen asbest	-
9.1 Code: 002	Mengmonster	-

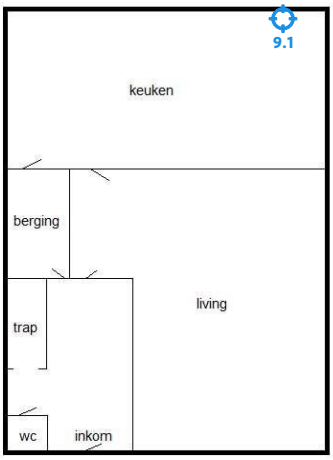
Plan 1.12: Schets woning glv

alle plafonds pleisterwerk

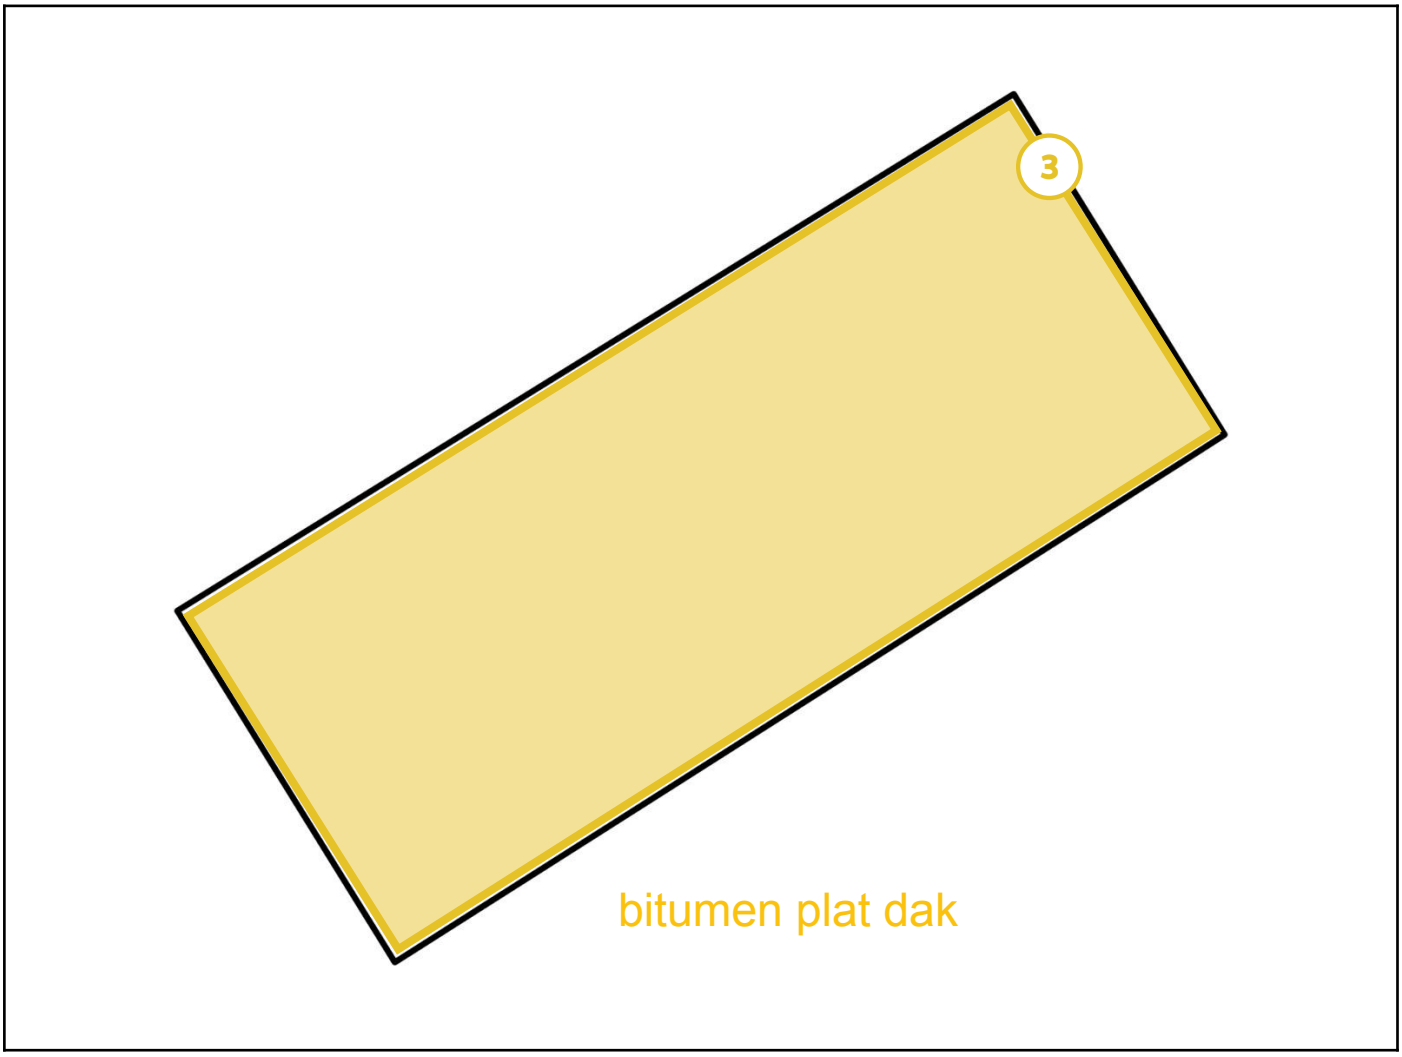
Plan 2.1: Garage plan

Beschrijving	Type	Actie
3. bitumen plat dak garage	Asbestmateriaal	Zorgvuldig beheren

Eindbeoordeling materiaalrisico	Laag materiaalrisico en/of verlaagde kans op vezelvrijgave

- Zorg voor een veilig beheer. Vermijd het beschadigen van het asbestmateriaal. Controleer de toestand jaarlijks op wijzigingen.
- Voer bijkomende staalname(s) uit.

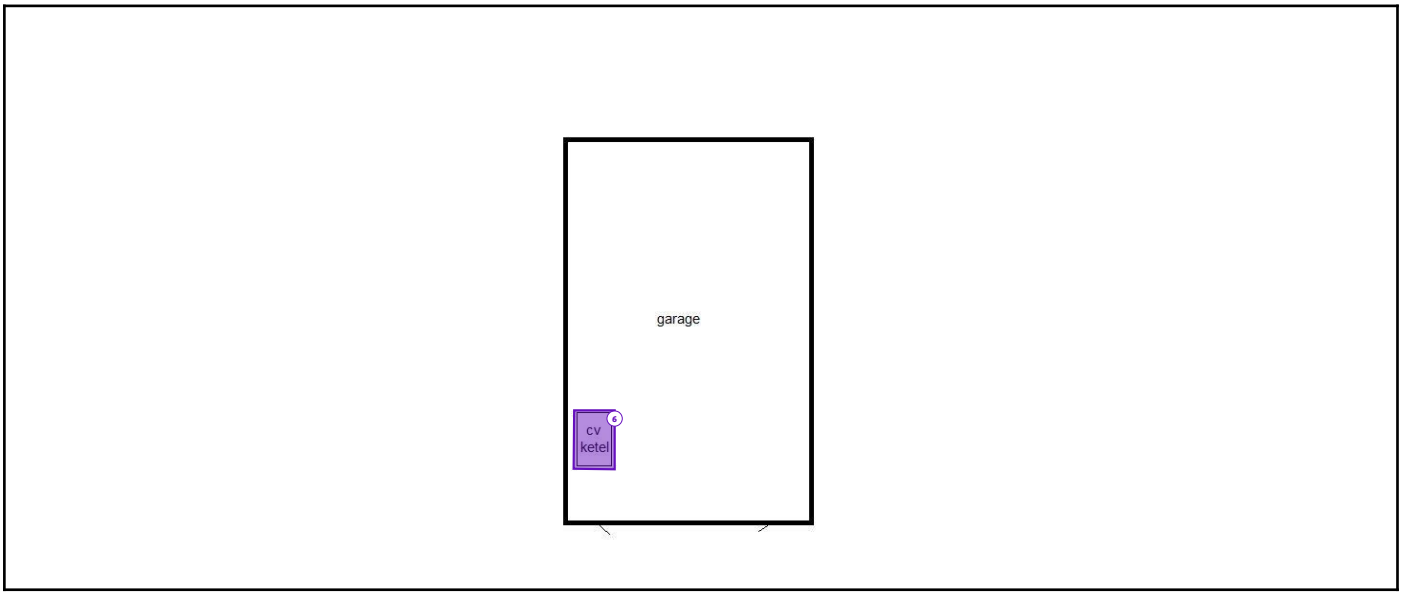
Plan 2.2: Schets garage

Beschrijving	Type	Actie
6. cv-ketel	Advies	-

Cv-ketel van het merk Viessmann.

Het bouwjaar is niet teruggevonden en het exact gebruik van asbesthoudend materiaal is niet gekend. Laat de ketel controleren door een opgeleid technieker (basis 8 u asbest) tijdens het onderhoud

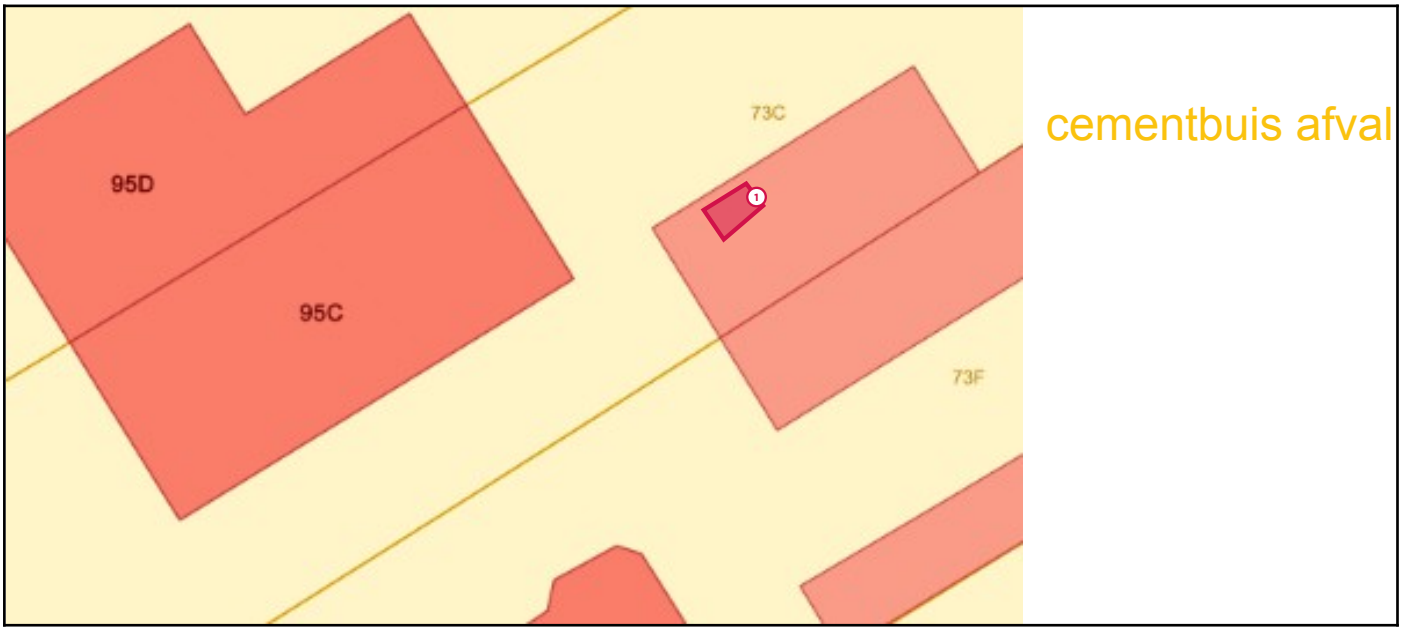
Plan 3.1: Vaststellingen buiten de constructies

Beschrijving	Type	Actie
1. cementbuis	Asbestmateriaal	Dringend verwijderen

- Verwijder het asbestafval.
- Voer bijkomende staalname(s) uit.

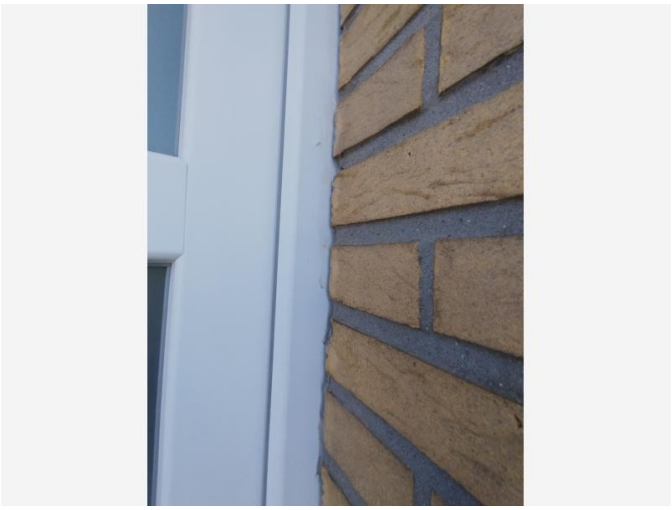
Fiche 4: kit/mastiek ramen en deuren buitenschil

De mastiek werd gecontroleerd en als niet-asbesthoudend beschouwd. (zacht en elastisch)

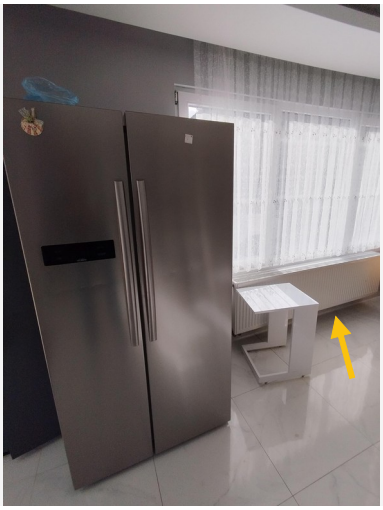
Fiche 8: muurpleister

Geen asbest
