Asbestinventarisatetest

Kareelstraat 120/8, 9300 Aalst

Attestnummer : 20230901-000352.001

Uitgegeven op : 08.09.2023

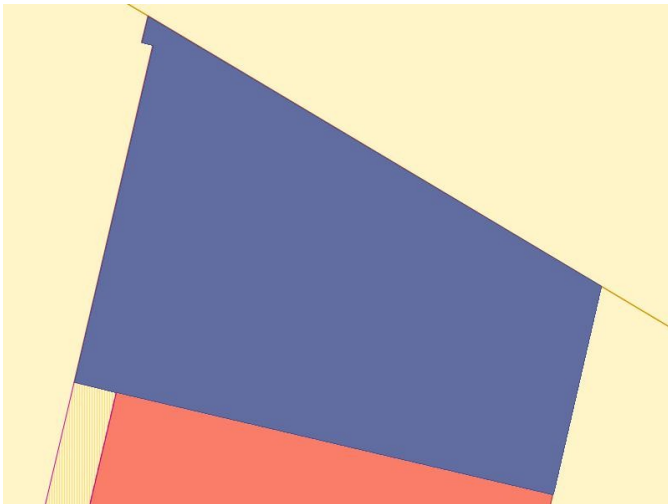
Zone 1: Hoofdgebouw

- 0 Asbestmaterialen
- 0 Beperkingen
- 0 Uitsluitingen
- 0 Roerende goederen
- 0 Puin, steenslag, (water)bodem
- 4 Adviezen**
- 2 Geen asbest**

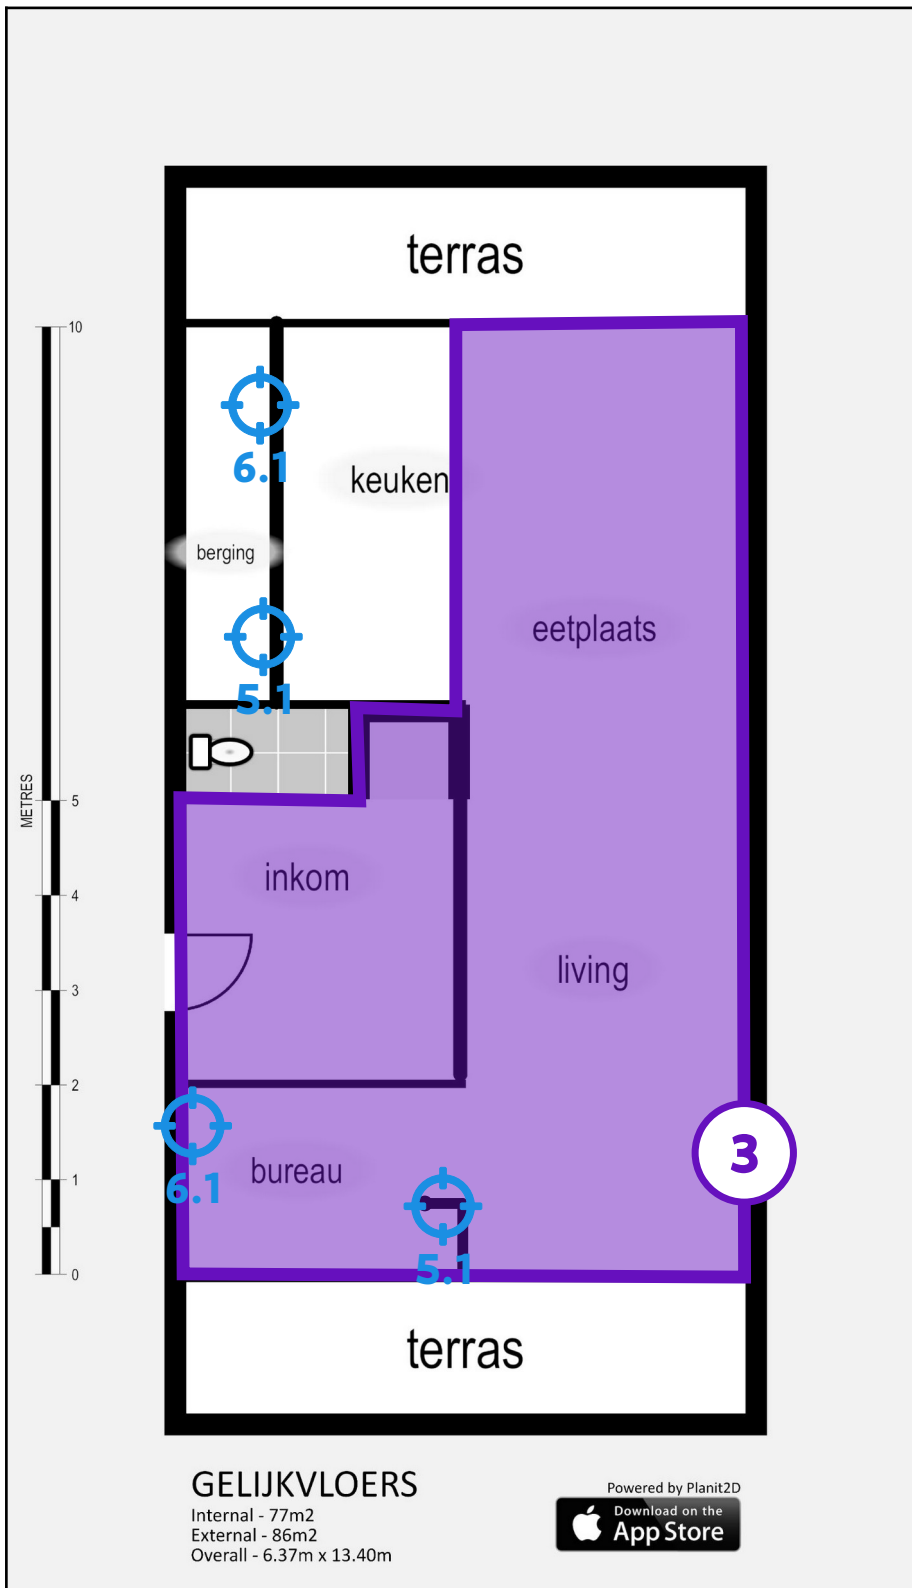
Plan 1.1: Gelijkvloers

3. parket en laminaat	Advies	-
5. bepleistering op de muren	Geen asbest	-
5.1 Code: 1.1	Mengmonster	-
6. bepleistering op de plafonds	Geen asbest	-
6.1 Code: 1.2	Mengmonster	-

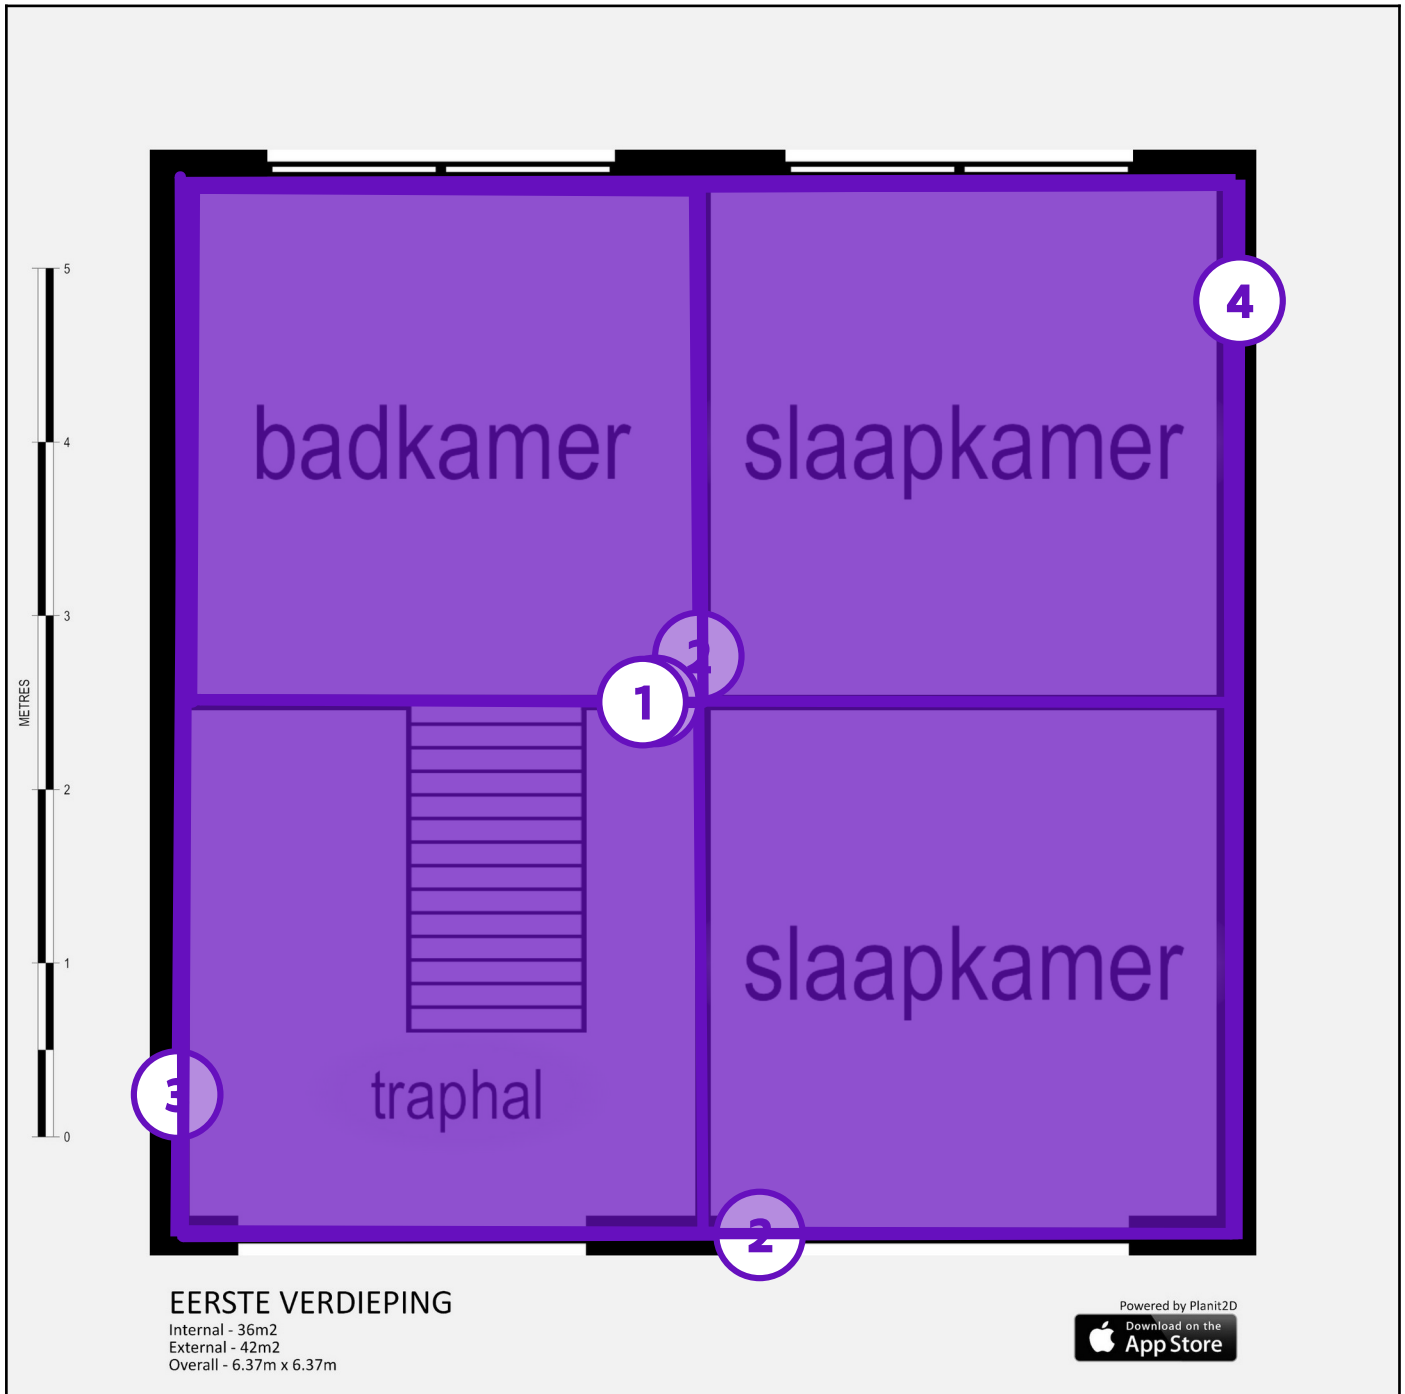
Plan 1.2: 1e verdiep

Beschrijving	Type	Actie
1. faience	Advies	-
2. gipsplaat muren	Advies	-
3. parket en laminaat	Advies	-

4. gipsplaat plafonds	Advies	-
-----------------------	--------	---

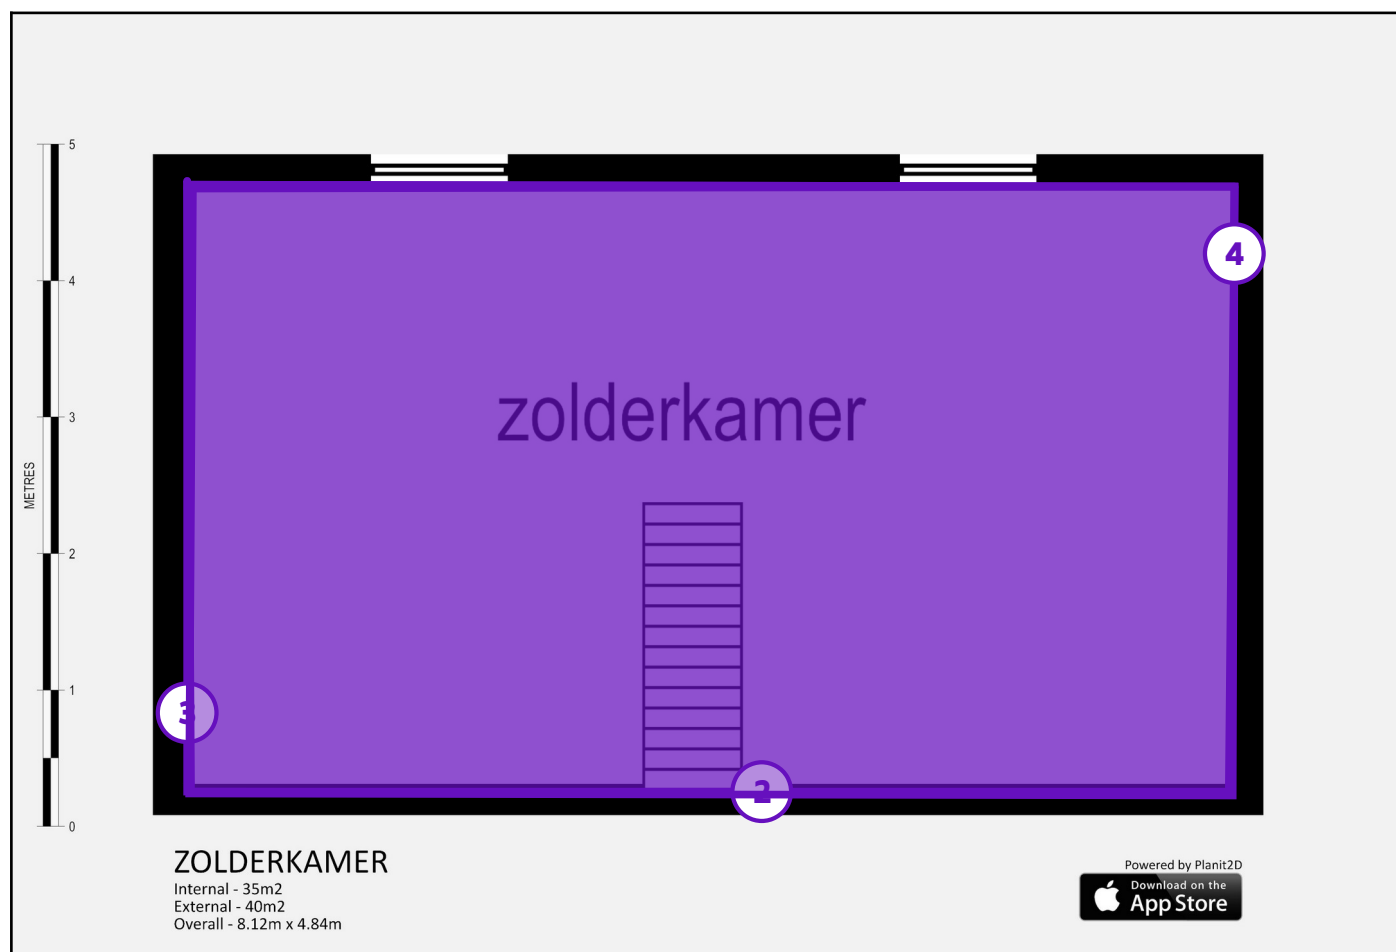
Plan 1.3: Zolderkamer

Beschrijving	Type	Actie
2. gipsplaat muren	Advies	-
3. parket en laminaat	Advies	-
4. gipsplaat plafonds	Advies	-

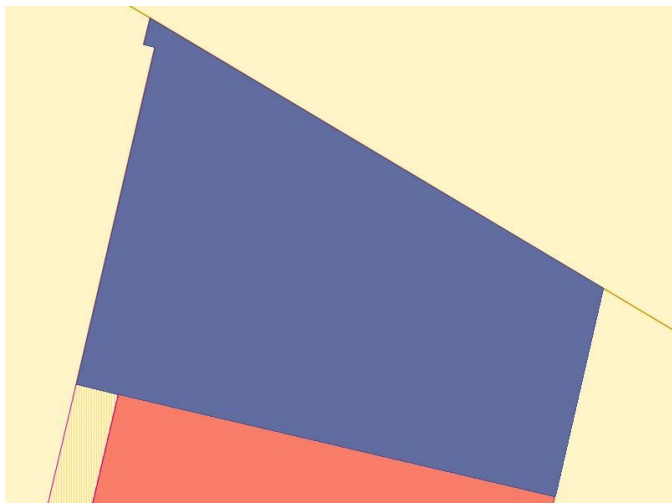
Zone 2: Overig gebied

- 0 Asbestmaterialen
- 0 Roerende goederen
- 0 Puin, steenslag, (water)bodem
- 0 Geen asbest
