Asbestinventarisatetest

Parklaan 48E/42, 9300 Aalst

Attestnummer : 20260204-000449.000

Uitgegeven op : 04.02.2026

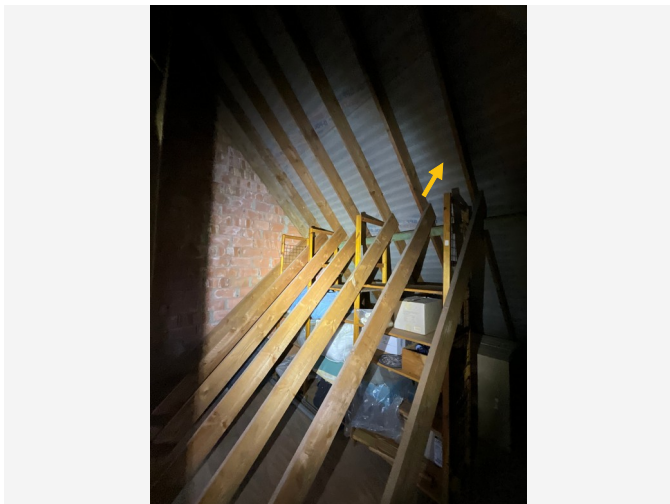
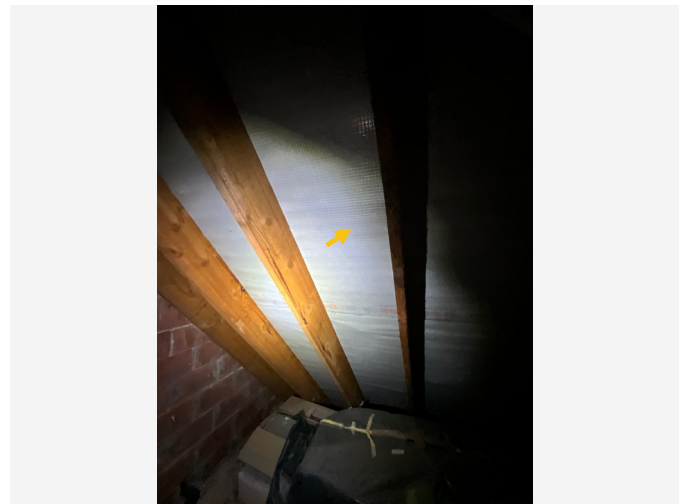
Beschrijving	Notitie	Terug te vinden op plannen
Fiche 7: onderdak	betreft fleecce zichtbaar via privatieve zolder	Plan 1.7: onderdak
Fiche 8: dakbedekking	dakebedekking behoort tot de gemene delen en wordt in een apart attest beschreven	-
