BEKNOPTE DIAGNOSE + RAMING

CIPERAGE EN PROCHIEHUIS

Ciperage en Prochiehuis

Grote markt 45-46 . 9100 Sint-Niklaas

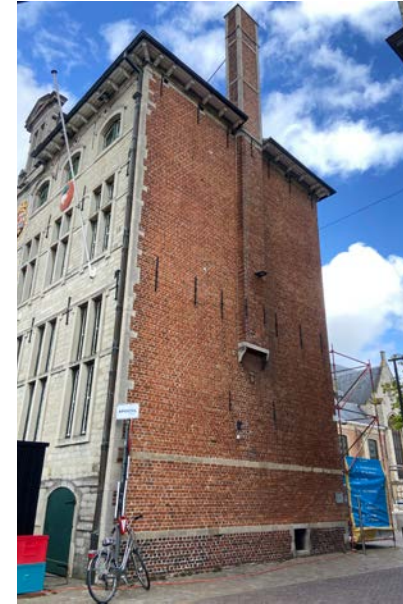
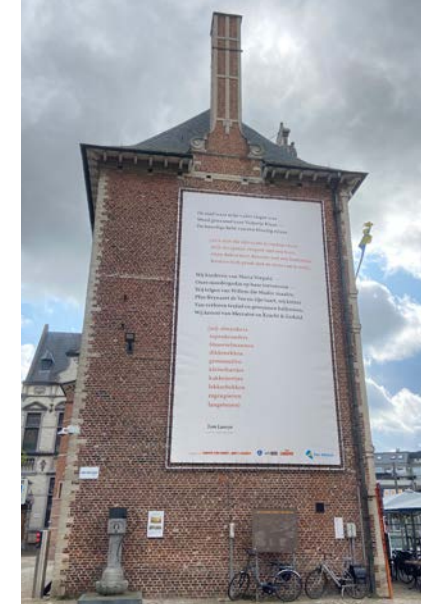
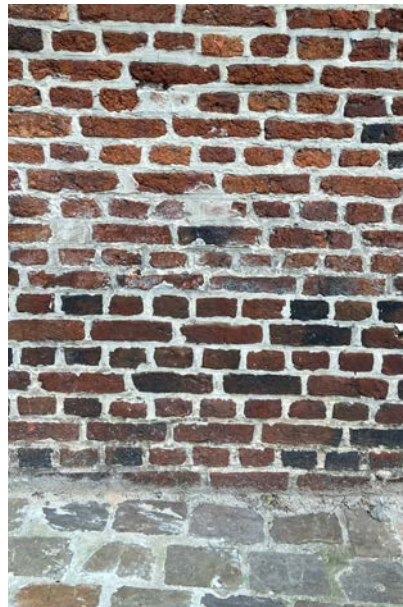
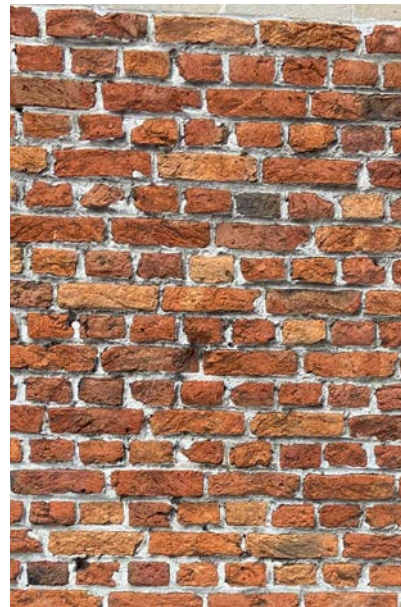
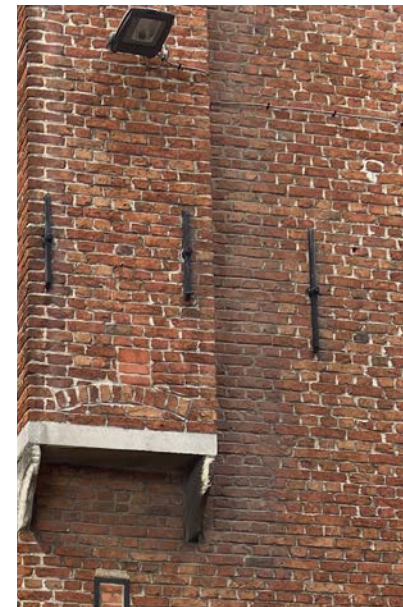
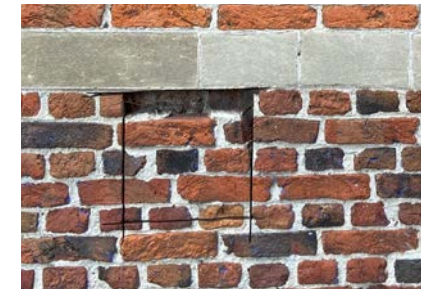
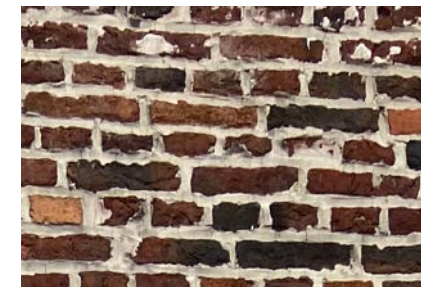
De blinde zijgevels van de Ciperage en het Prochiehuis bevinden zich bouwfysisch in een redelijk goede staat. Het baksteenmetselwerk is licht vervuild. Het metselwerk t.h.v. de onderbouw vertoont plaatselijk vochtschade in de vorm witte uitbloeiing. Het voegwerk is plaatselijk verdwenen (uitgespoeld) en moeten worden bijgewerkt. Onder de laagste speklaag is het metselwerk ingesneden en ontbreken enkele bakstenen. Het metselwerk van de zijgevel van het Prochiehuis vertoont kasporen en restanten van het voormalig aanwezige pleisterwerk. Het pleisterwerk op de zijgevels is verdwenen als het dakvenster in het dak van de Ciperage is aangebracht.

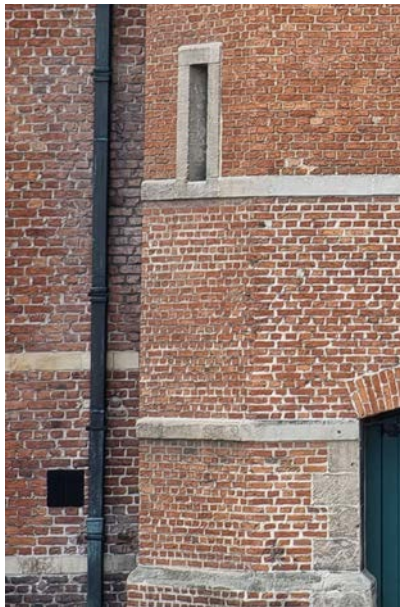
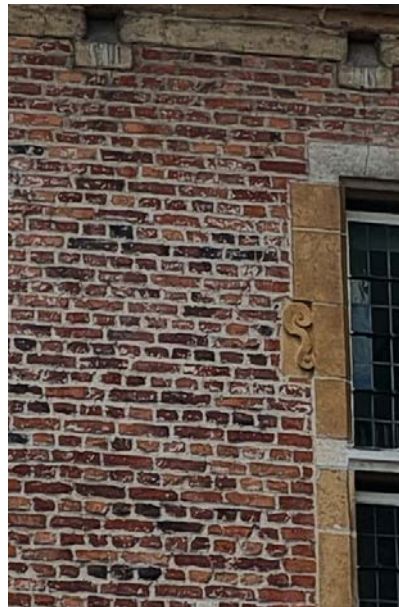
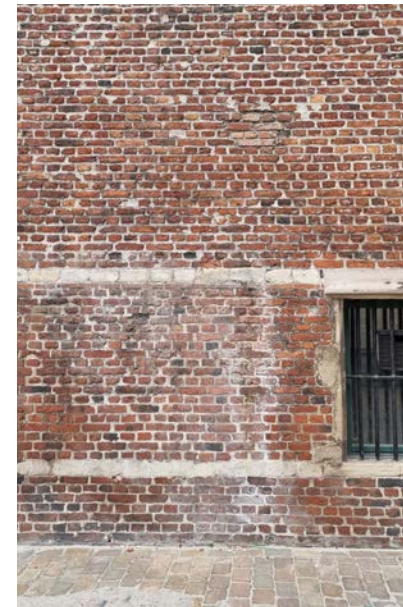
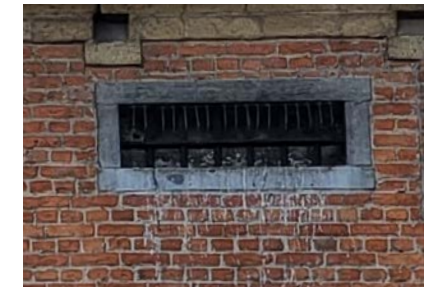
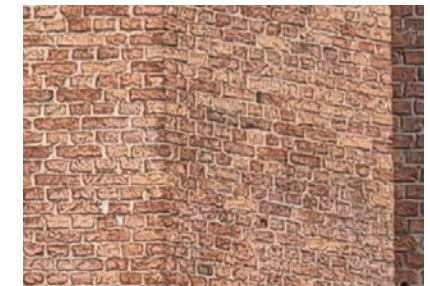
De achtergevel van de Ciperage en het Prochiehuis bevinden zich bouwfysisch in een matige staat. Het baksteenmetselwerk is licht vervuild en is verkleurd langs de regenwaterafvoer als gevolg van vocht. De natuurstenen omlijsting en baksteen onder de bandvormige raamopeningen in de achtergevel van de Ciperage is sterk vervuild met duivenuitwerpselen. De baksteen t.h.v. de onderbouw vertoont sporen van vocht in de vorm witte uitbloeiing. Het voegwerk is plaatselijk verdwenen (uitgespoeld) en moeten worden bijgewerkt. Net zoals het metselwerk van de zijgevel van het Prochiehuis vertoont de achtergevel kasporen en restanten van het voormalig aanwezige pleisterwerk. Dit pleisterwerk is tesamen met het pleisterwerk van de zijgevels verwijderd. Het beperkt aanwezige schrijnwerk in de achtergevels bevindt zich in dezelfde staat als het schrijnwerk in de voorgevels en heeft dezelfde datering als dat in de voorgevels.

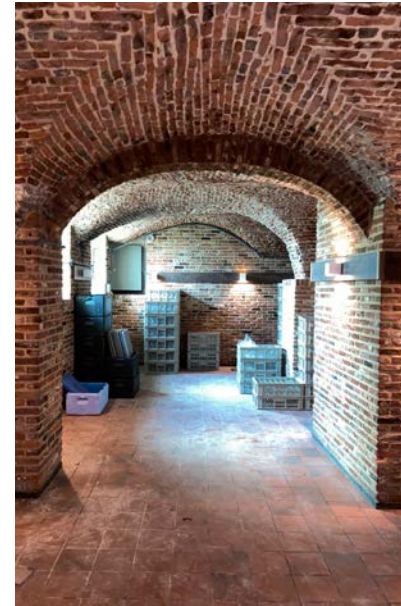
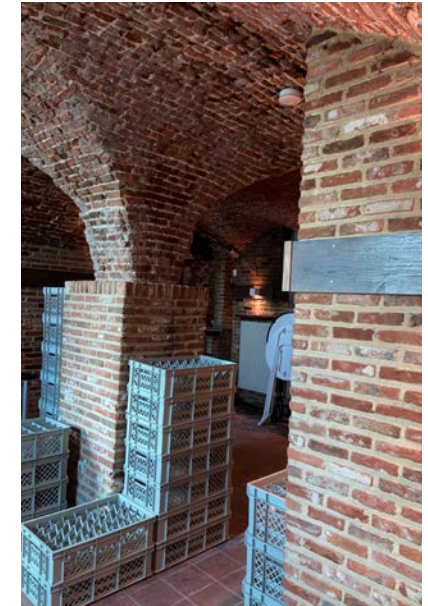
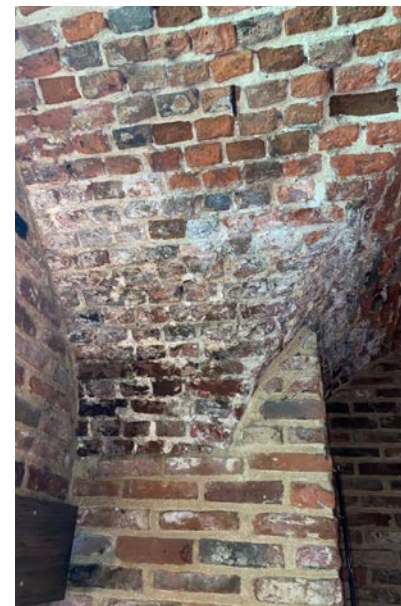
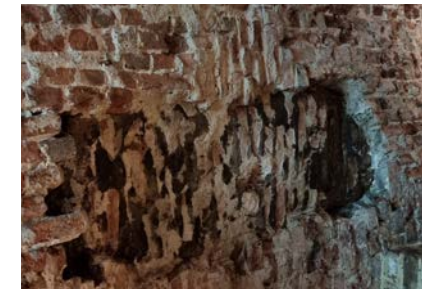
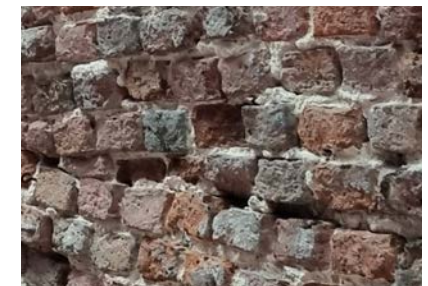
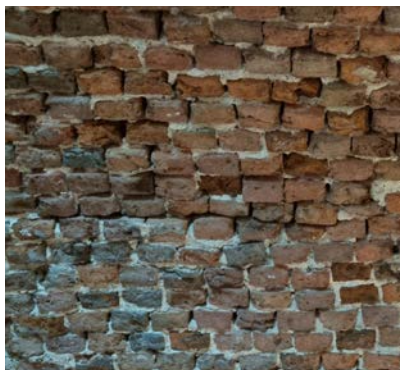
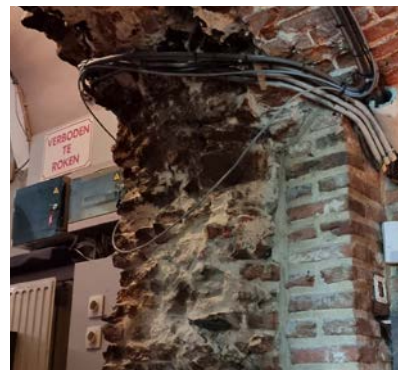
In de kelder onder de Ciperage is het bakstenen metselwerk zichtbaar maar vertoont het kassporen en restanten van pleisterwerk. Het metselwerk bevindt zich in een slechte staat door het weggakken van de bepleistering, wat niet ten goede komt aan de samenhang van de structuur. Daarnaast is het metselwerk aangetast door vocht. Deze schade komt voor in de vorm van verkleuring van het metselwerk en de vloertegels zijn vuil. Onder het Prochuis is het de aanwezigheid van vocht zichtbaar in de verkleuring van de vloertegels en de muurbepleistering.

De vochtschade of uitbloeiingen is verborgen achter nieuw metselwerk, opgetrokken rond de bakstenen zuilen. Daarnaast is het voegwerk op verschillende plaatsen verdwenen waardoor het metselwerk moet worden hervoegd. Verder zijn er lokaal bakstenen verdwenen, waardoor op één plaats de onderliggende houten structuur zichtbaar is. Om te voorkomen dat hier bakstenen uitvallen dienen deze gebreken te worden geconsolideerd/aangevuld. De doorgang tussen de kelder van de Ciperage en het Prochuis bestaat uit slordig afgekapt metselwerk, maar is solide.

Al deze schadegevallen duiden erop dat het metselwerk in de volledige kelder in zijn geheel moet worden hersteld.

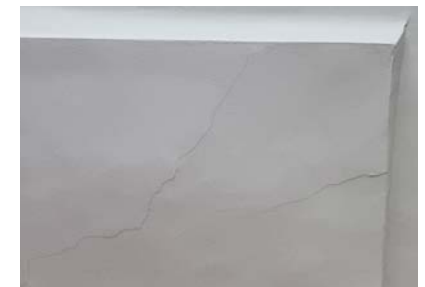
Afb. 64. scheurvorming scheidingsmuur kantoor - keuken

Op de eerste verdieping in de Ciperage bevindt zich een keuken en een kantoorruimte. Omdat de uiterst linkse ruimte op de gelijkvloerse verdieping in het Prochuis dubbel hoog is, bevindt zich op de eerste verdieping in het Prochuis enkel de traphal. Om een extra ruimte te creëren is, aan het plafond in de dubbel hoge kantoorruimte, een box opgehangen, die toegankelijk is via een aparte trap vanop de tweede verdieping. Naast de trap in het Prochiehuis kan de kantoorruimte worden betreden via de traphal van de Ciperage. De scheidingsmuur tussen de kantoorruimte en de keuken vertoont scheurvorming.

De eerste verdieping bevindt zich zowel bouwtechnisch als bouwfysisch in goede staat. De gebruikte vloerafwerking is visgraatparket en tegels in de keuken. De gebruikte wandafwerking is geschilderd textuurbehang op uitzondering van de keuken die is afgewerkt met wandtegels. Alle afwerking vertoont gebruiksschade maar bevindt zich in een redelijk goede staat. Het nadeel van textuurbehang is dat kleine scheurtjes in de dragen niet direct zichtbaar en hier dus geen zicht op is. Als er alsnog een scheur doorkomt moet hier worden ingegrepen.

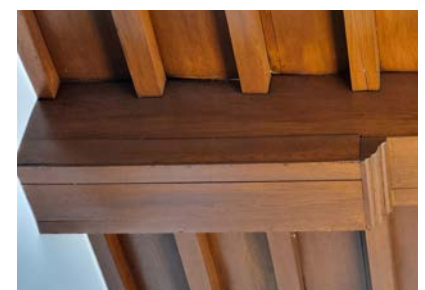
Afb. 65. achterzetbeglazing

Net zoals op de eerste verdieping bestaan bestaan de plafonds uit een staalstructuur bekleedt met houtfineer. Ook hier is het fineer plaatselijk gescheurd of komt het los van de drager. De houten opgeklampte binnendeuren zijn naar historisch uitzicht, net zoals hang- en sluitwerk. De deuren bevinden zich in een goede staat. De ramen in de kantoorruimte zijn voorzien van achterzetbeglazing.

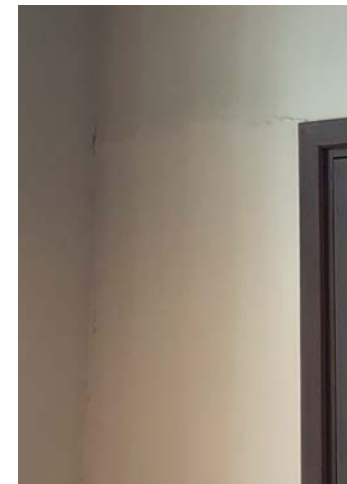
Afb. 70. Scheur in moerbalk

De tweede verdieping bestaat uit een kantoorruimte en de doorgang naar de nieuwe box. De gang naar de nieuwe box bevat één trap. In de kantoorruimte uiterst links, tegenaan de zijgevel van het Prochiehuis, als ook in de traphal, bevinden zich de oorspronkelijke moerbalken. Deze moerbalken vertonen op verschillende plaatsen windscheuren van geringe omvang en dienen plaatselijk te worden hersteld. Tussen de moerbalken is het plafond afgewerkt met pleisterwerk. De dubbele houten deur naar de kantoorruimte heeft een historisch uitzicht, net zoals hang- en sluitwerk. De deur bevindt zich in een goede staat.

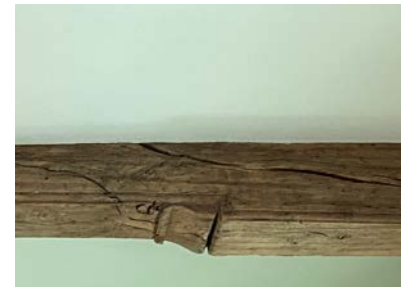
Afb. 81. Door vocht aangetaste houten bebording

De zolderverdieping bevindt zich onder de houten dakstructuur. De zolder van de Ciperage en het Prochiehuis wordt gescheiden van elkaar door de in baksteen opgetrokken traphal met zoldertrap. De vroegere scheidingsmuur is nog zichtbaar thv de gebakken tegels in de vloer. Doordat het dak niet is geïsoleerd is de ruimte niet winddicht. De vloer in de gehele zolder is afgewerkt met houten planken. De bakstenen muren en dakkapellen in de zolder boven de Ciperage zijn afgewerkt met een witte schilderslaag en vertonen plaatselijk schade veroorzaakt door vocht. De houten dak- en spantstructuur zijn niet afgewerkt. Ook hier vertoont het hout plaatselijk schade ten gevolge van vocht maar het bevindt zich in het algemeen in een redelijk goede staat. Het zwakke punt in de dakstructuur bevindt zich ter hoogte van de dakkapellen, waar de vochtaantasting van hout het meest zichtbaar is.

Het schrijnwerk op de zolderverdieping bestaat uit dakkapellen in metselwerk, houten dakkapellen en dakvlakramen die zich bevinden in een matige staat. Het hout is plaatselijk aangetast door vocht en heeft net zoals het schrijnwerk op al de andere verdiepingen nood aan onderhouds- en herstellingswerken.

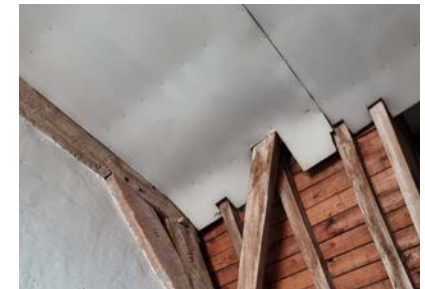
Afb. 88. (Droge) vochtschade uit het verleden aan trekbal

De aanwezige vochtschade lijkt een herinnering aan het verleden al dus de vochtproblematiek lijkt niet langer aanwezig. Deze schade dateert hoogstwaarschijnlijk van voor de restauratiewerken van het dak waarbij de vochtlekken en/of -instroming werden hersteld/zijn weggenomen. Wel dient er ter hoogte van de zwakke punten in de dakstructuur verdere vochtschade te worden uitgesloten door eventueel nodige herstellingswerken uit te voeren.

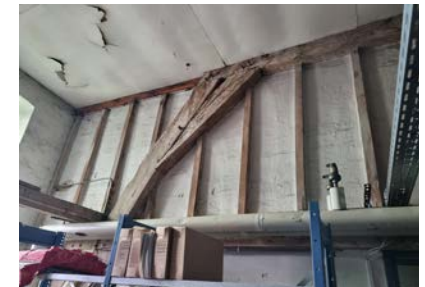
Afb. 89. (Droge) vochtschade uit het verleden aan planken vloer
