# Asbestinventarisatetest

Krokussenpad 1, 8301 Knokke-Heist

Attestnummer : 20260409-000203.000

Uitgegeven op : 09.04.2026

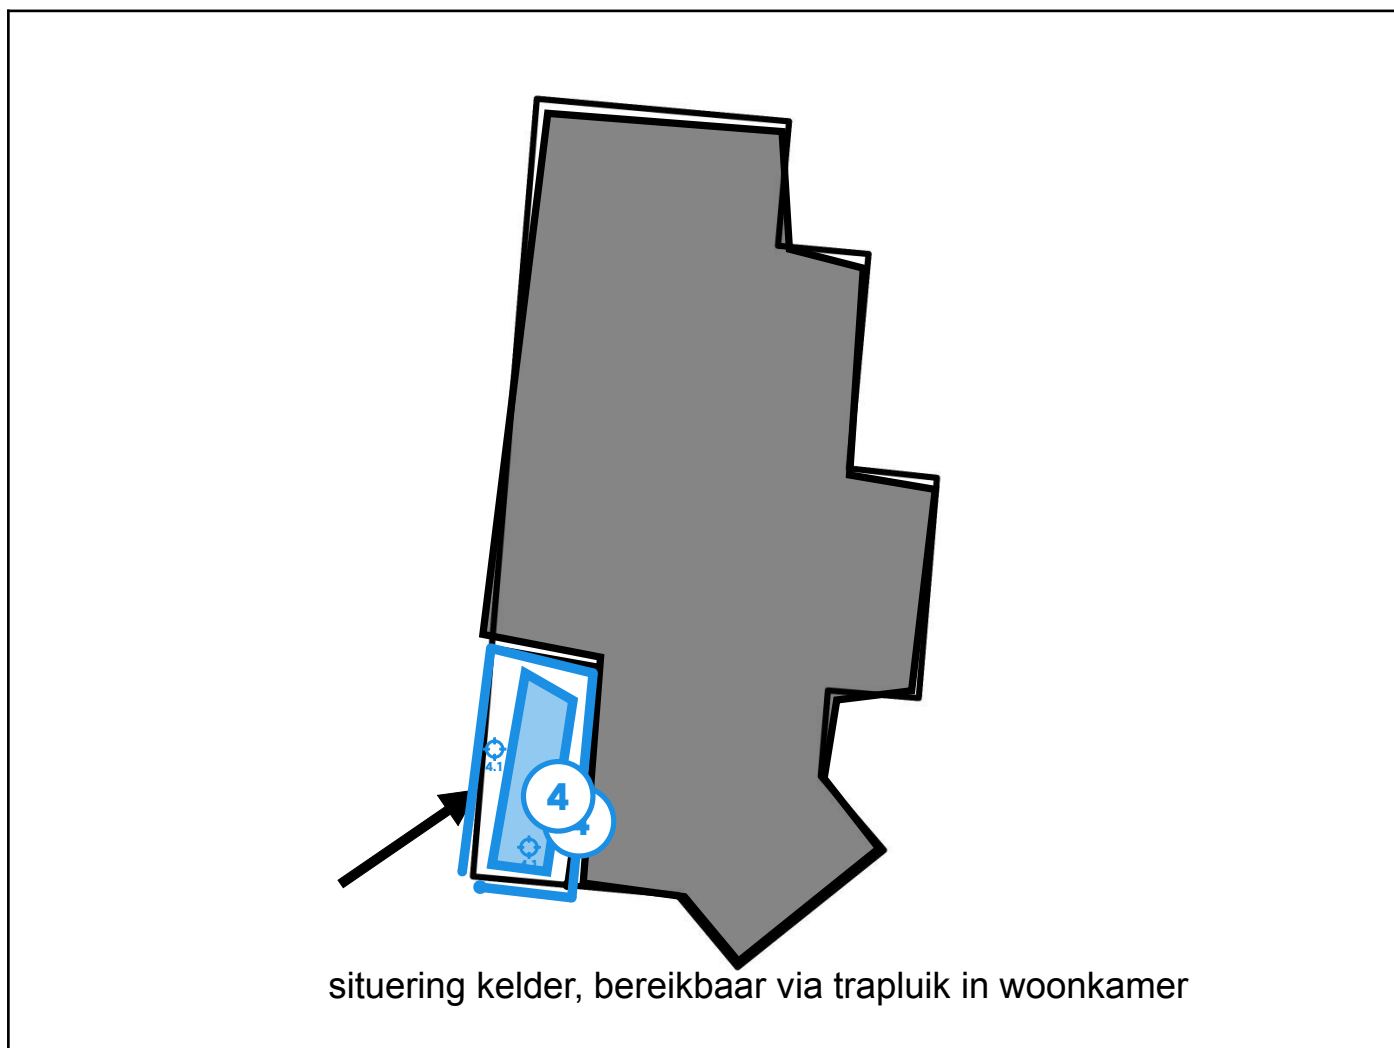
## Plan 1.1: Kelder wanden en plafonds

Beschrijving	Type	Actie
4. 2 Cementen smeerlaag binnen kelder	Geen asbest	-
4.1 Code: 2	Mengmonster	-

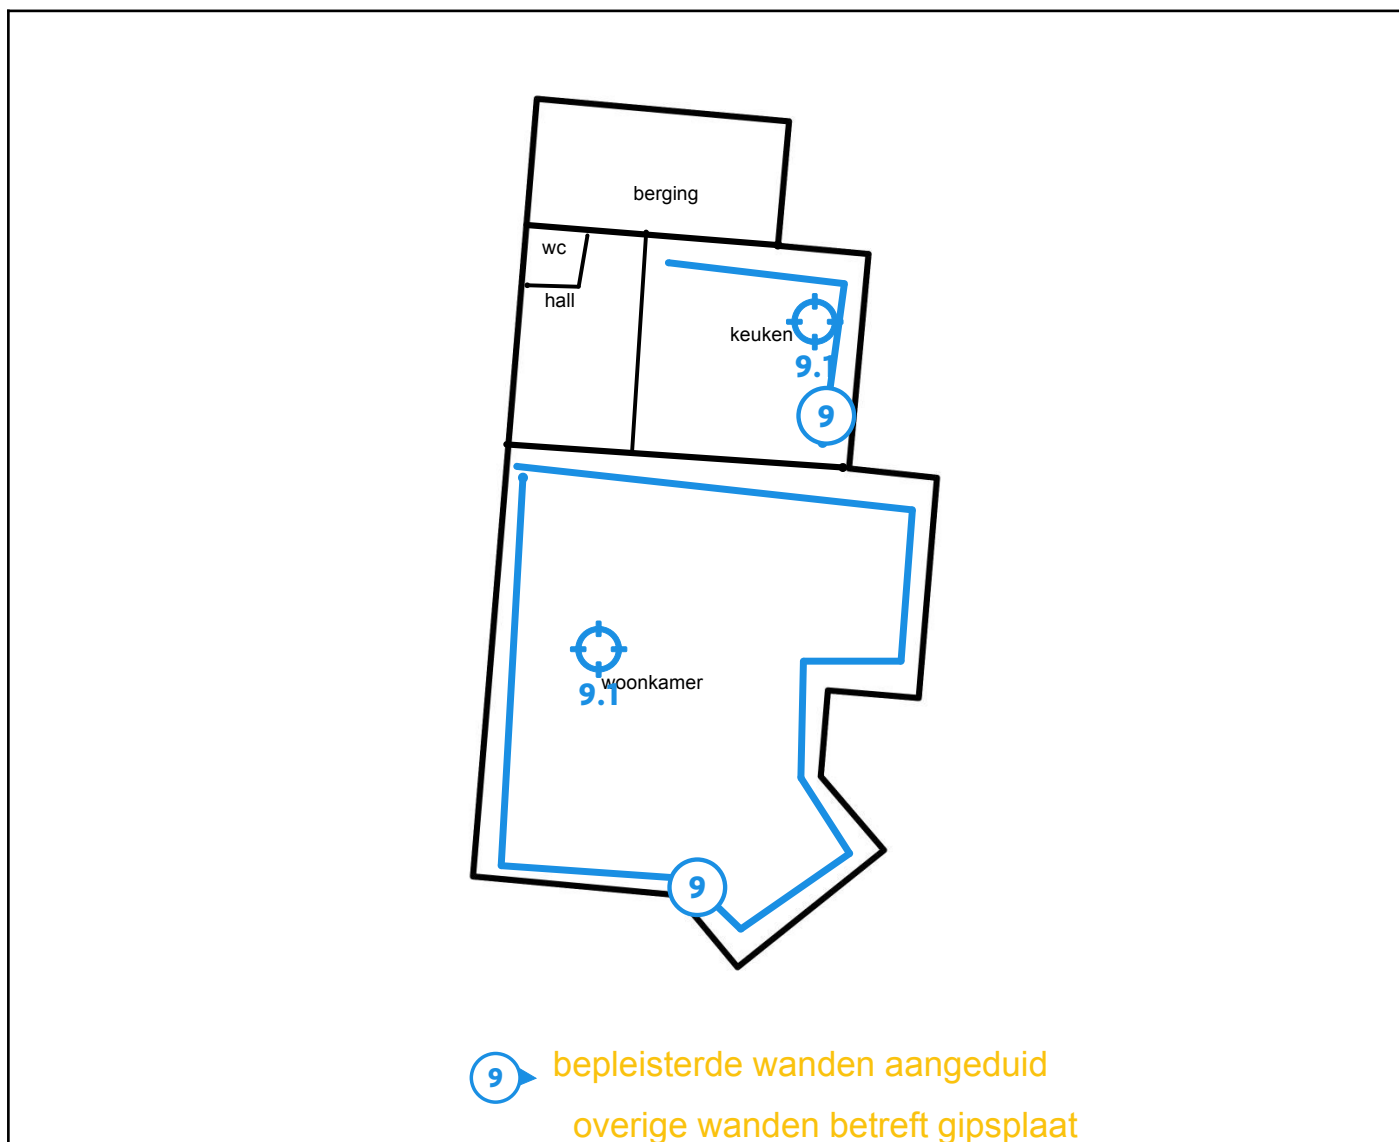
## Plan 1.2: Glv wanden

Beschrijving	Type	Actie
9.1 Pleister Wand (met enkele valse wanden)	Geen asbest	-
9.1 Code: 1	Mengmonster	-

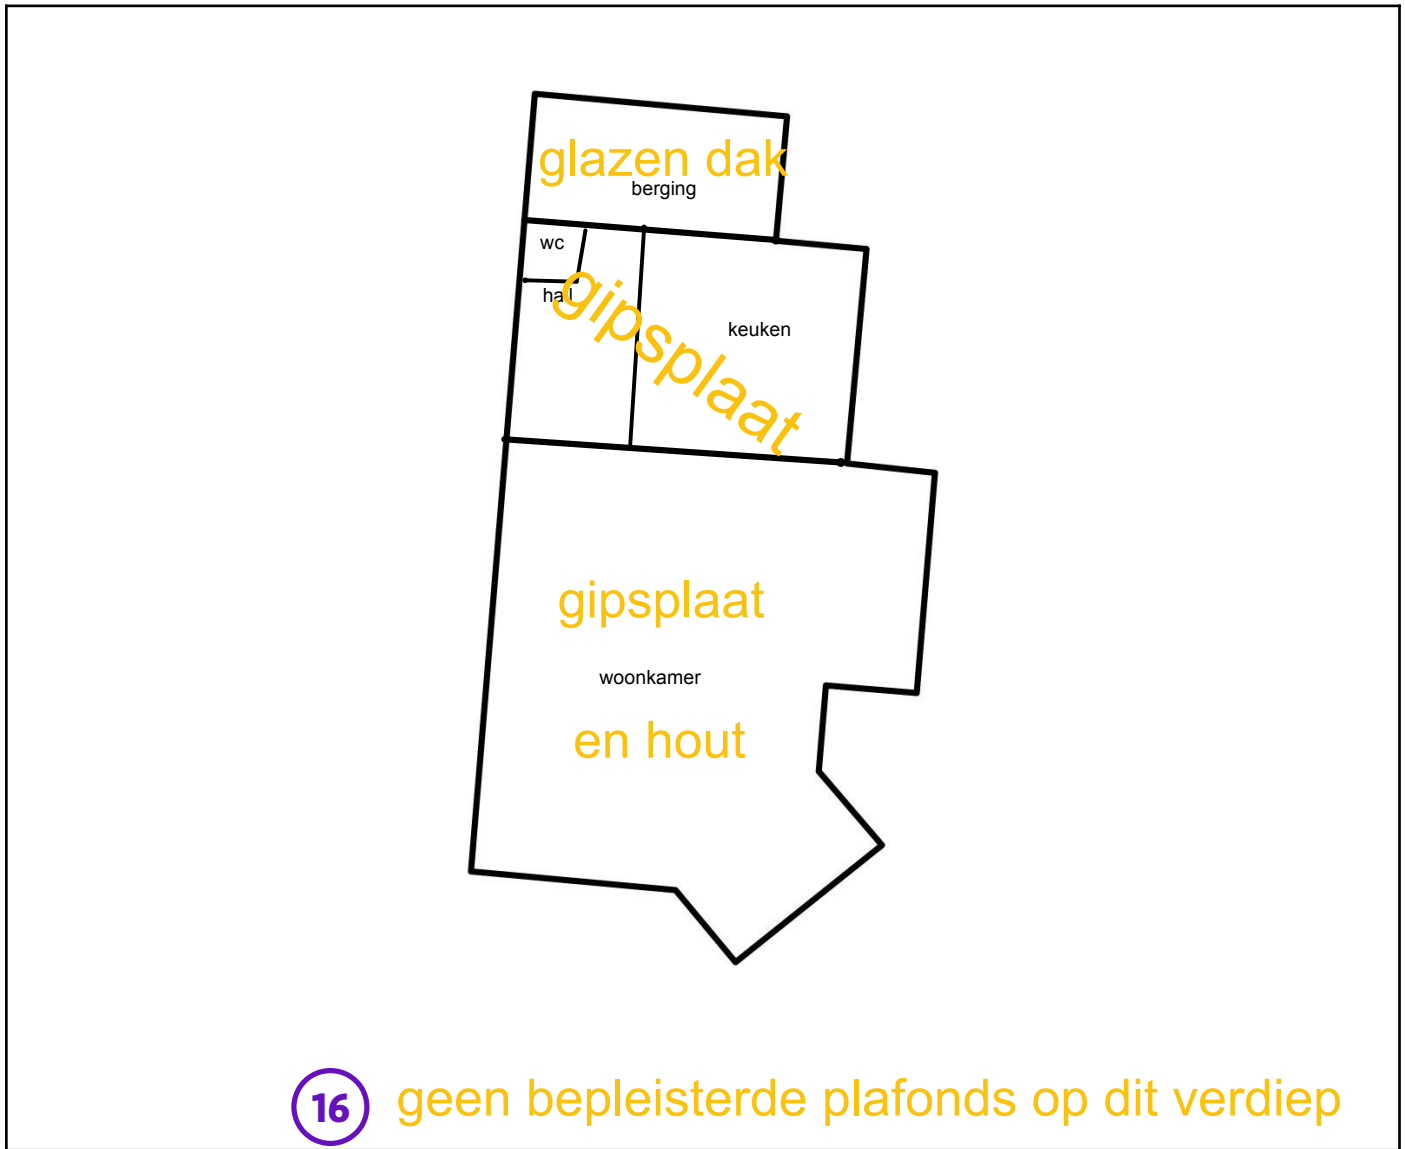
## Plan 1.4: Glv plafonds

Beschrijving	Type	Actie
16. Valse plafonds	Overige ruimte of materiaal	-

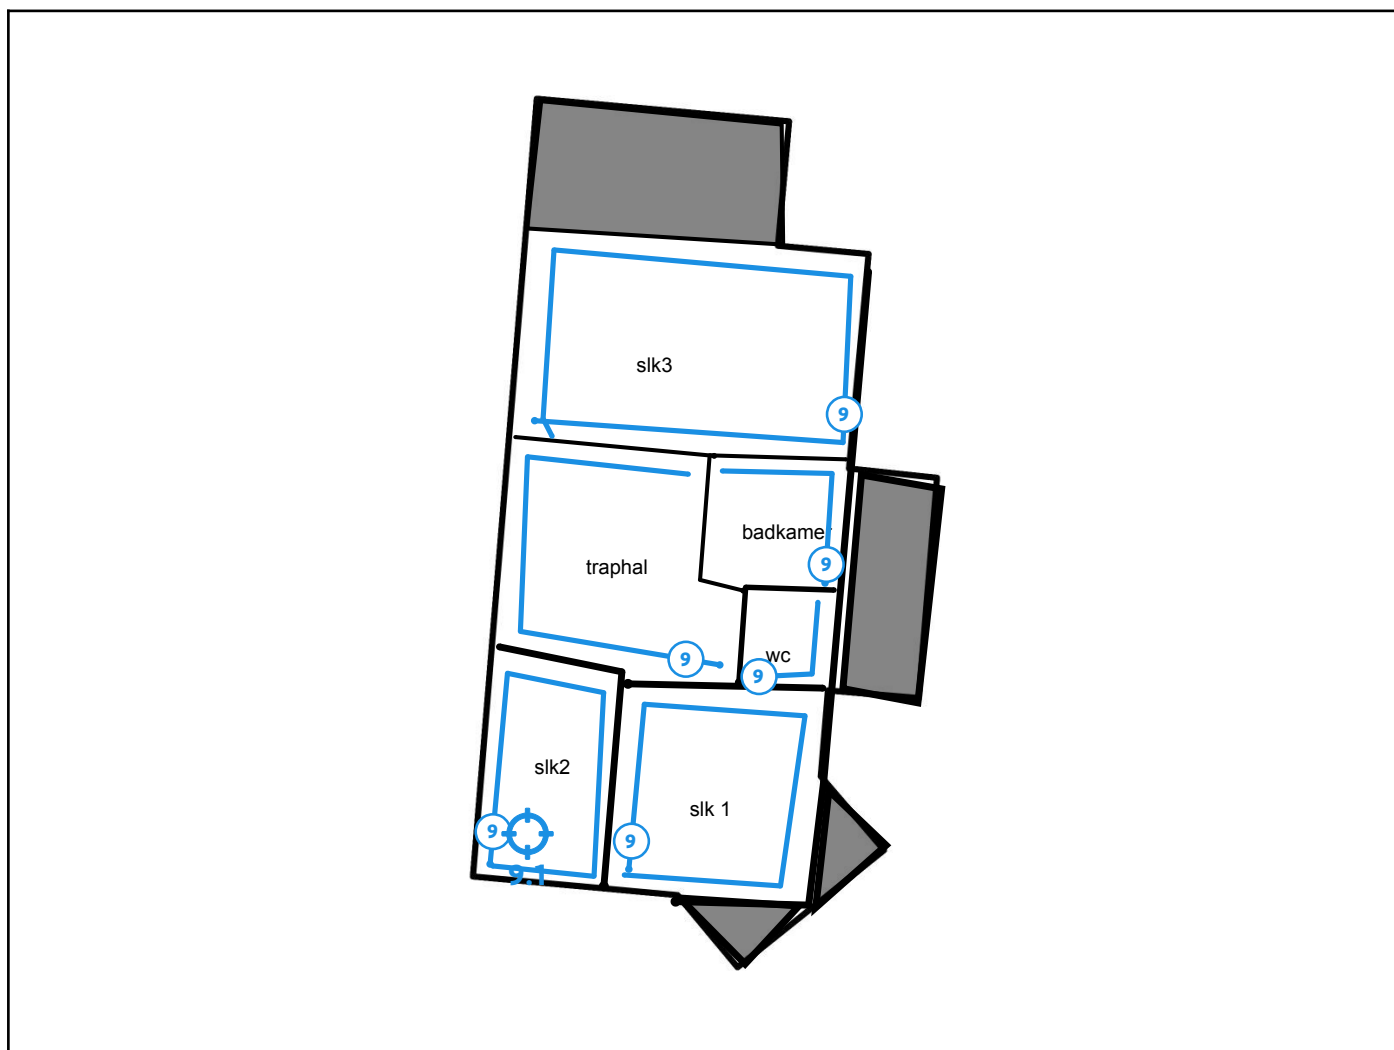
## Plan 1.5: 1e v wanden

Beschrijving	Type	Actie
9.1 Pleister Wand (met enkele valse wanden)	Geen asbest	-
9.1 Code: 1	Mengmonster	-

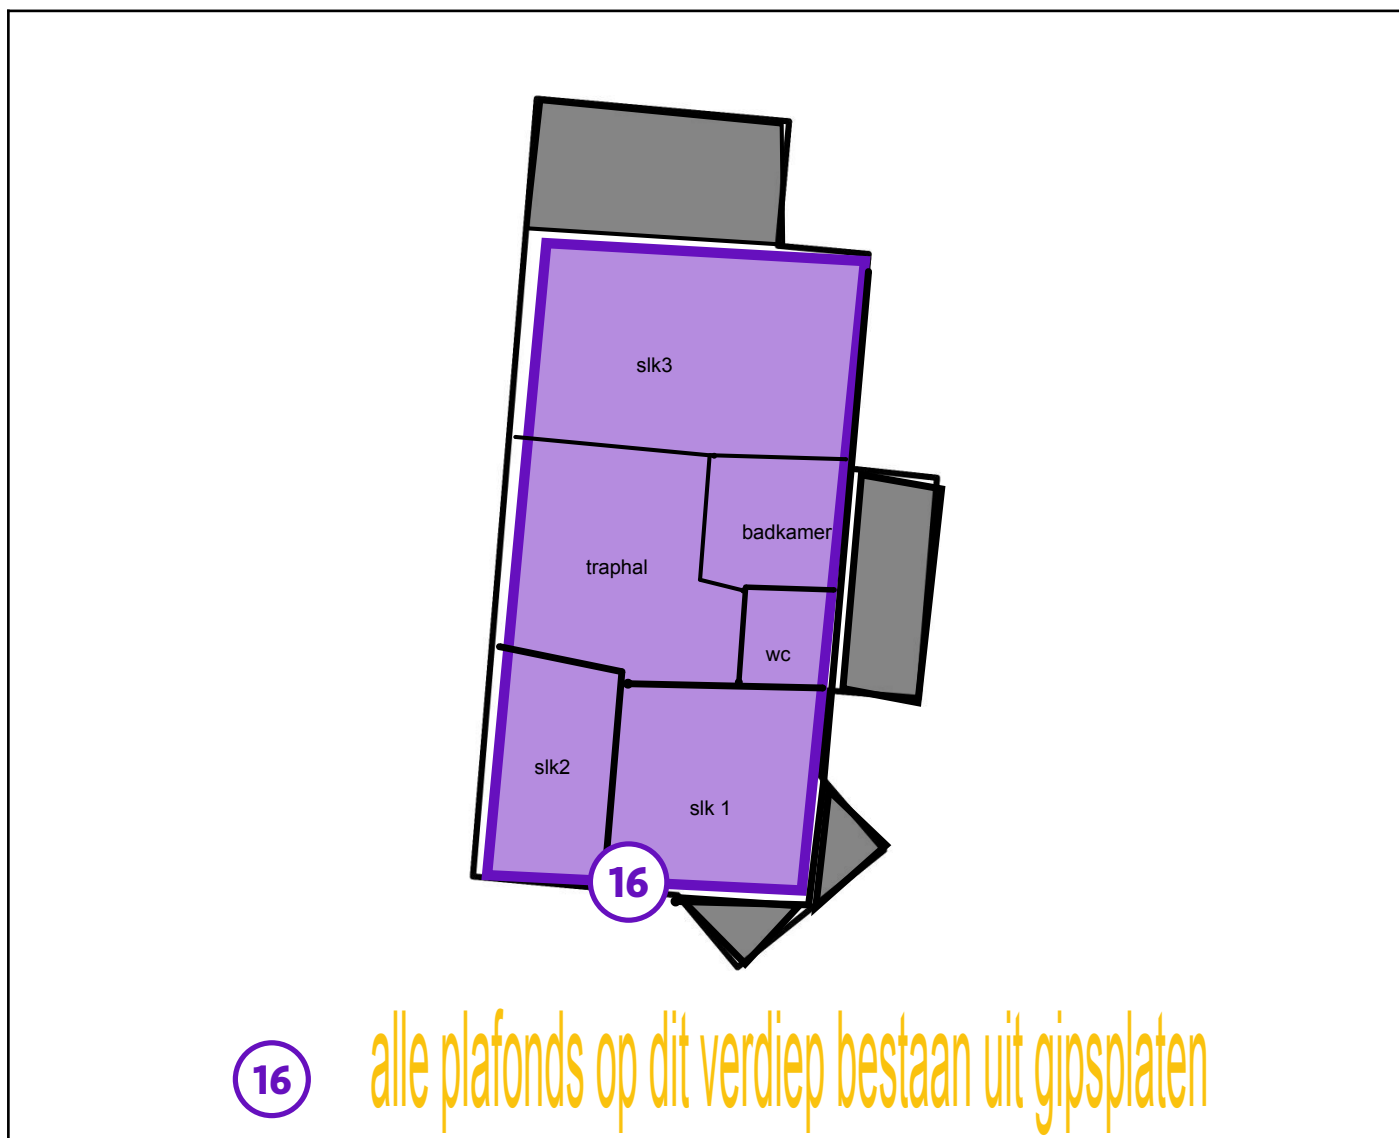
## Plan 1.6: 1e v plafonds

Beschrijving	Type	Actie
16. Valse plafonds	Overige ruimte of materiaal	-

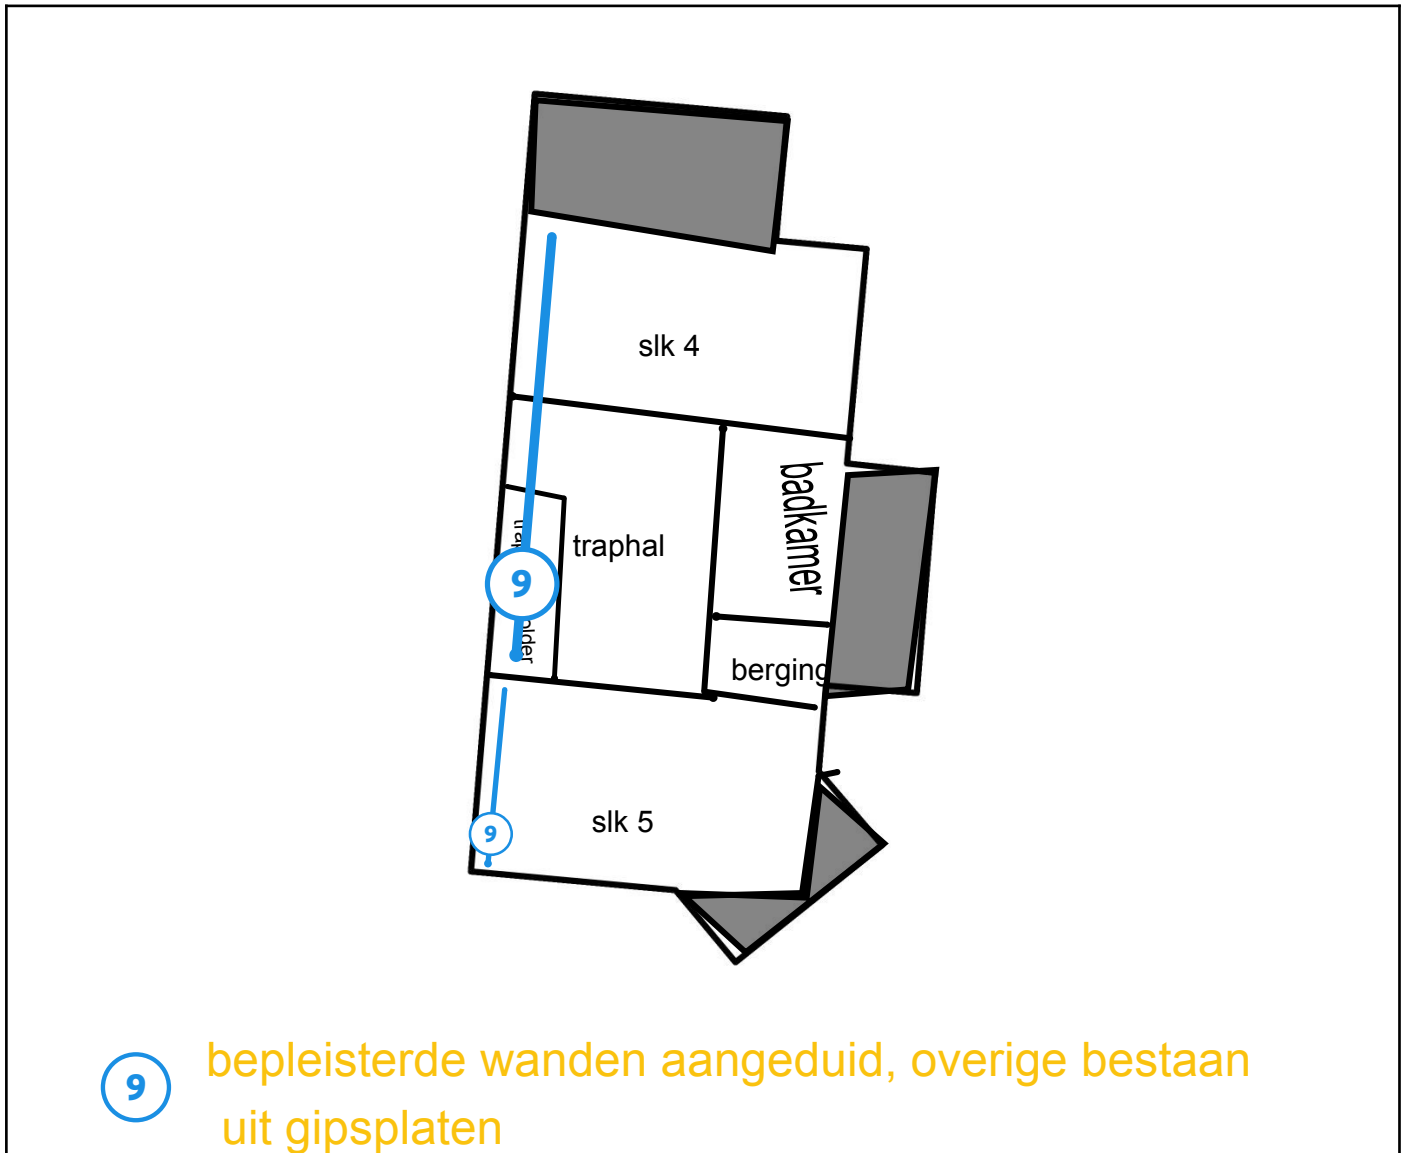
## Plan 1.7: 2e verdieping wanden

Beschrijving	Type	Actie
9. 1 Pleister Wand (met enkele valse wanden)	Geen asbest	-

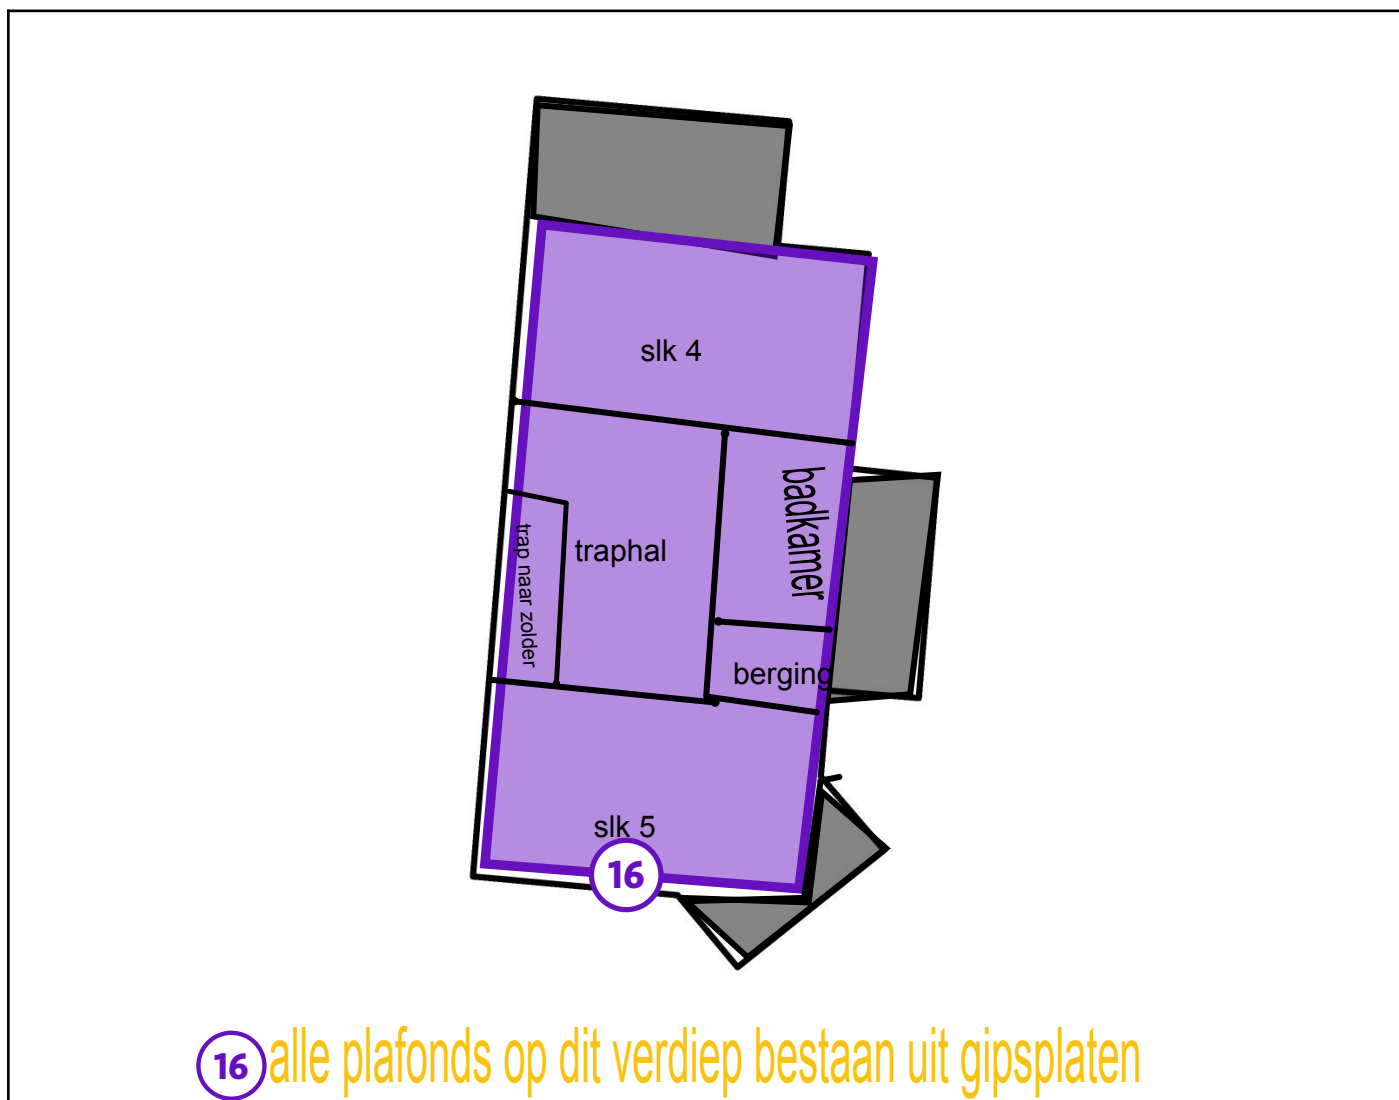
## Plan 1.8: 2e verdieping plafonds

Beschrijving	Type	Actie
16. Valse plafonds	Overige ruimte of materiaal	-

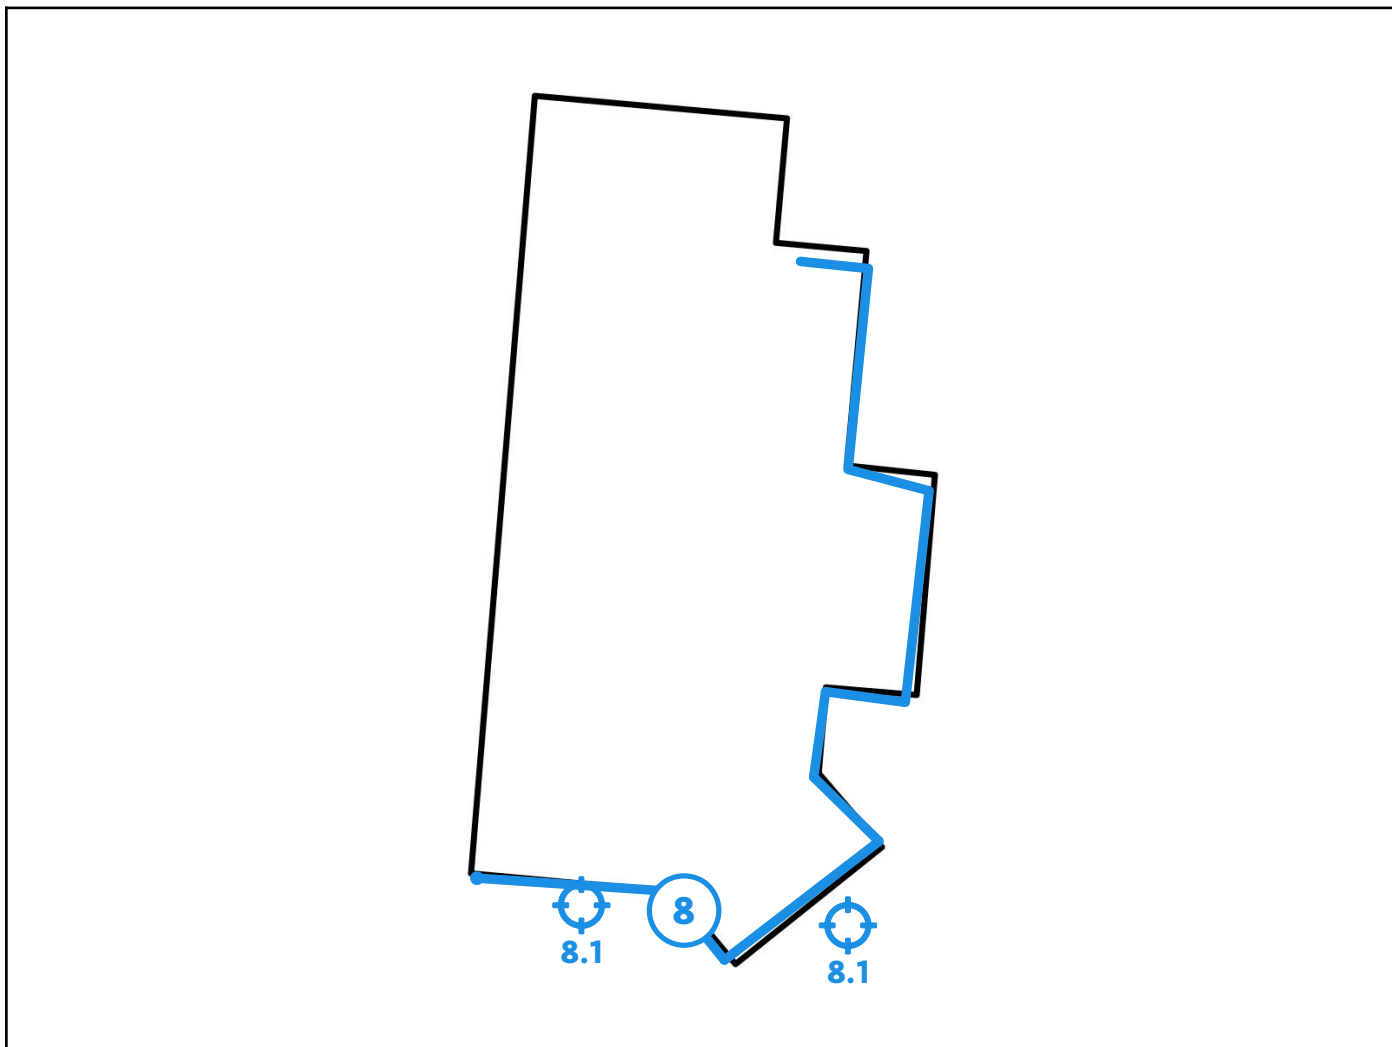
## Plan 1.10: Hoofdgebouw plan

Beschrijving	Type	Actie
8. 3 Cementen smeerlaag buiten	Geen asbest	-
8.1 Code: 3	Mengmonster	-

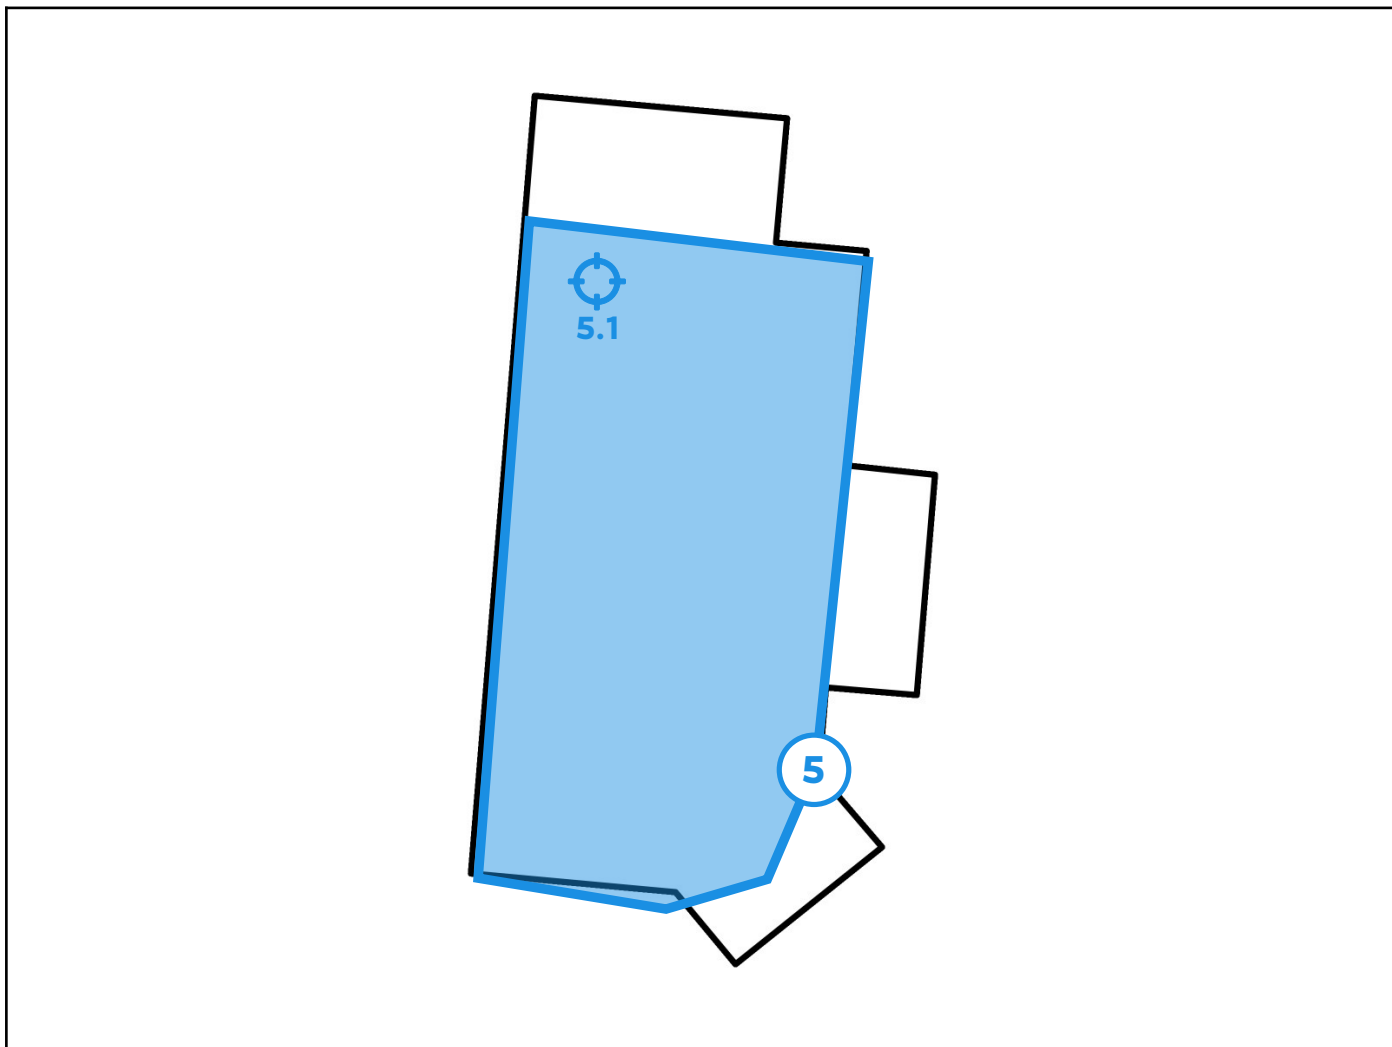
## Plan 1.11: Hoofdgebouw plan

Beschrijving	Type	Actie
5. 5 Onderdak (met staalname)	Geen asbest	-
5.1 Code: 5	Puntmonster	-

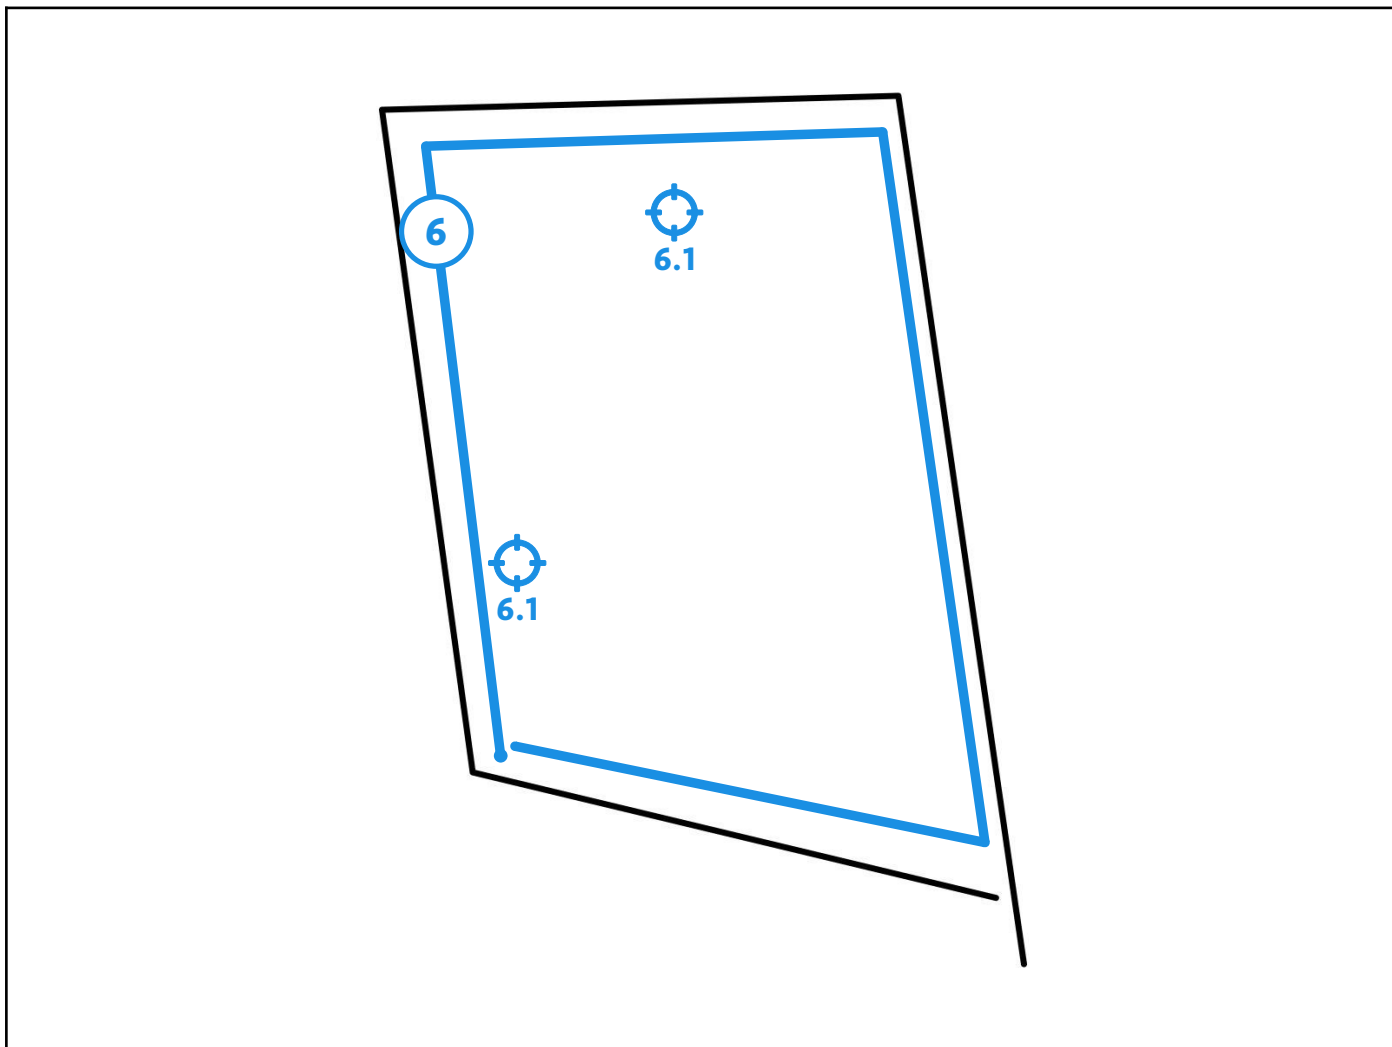
## Plan 2.2: Constructie plan

Beschrijving	Type	Actie
6. 6 Cementen smeerlaag garage	Geen asbest	-
6.1 Code: 6	Mengmonster	-

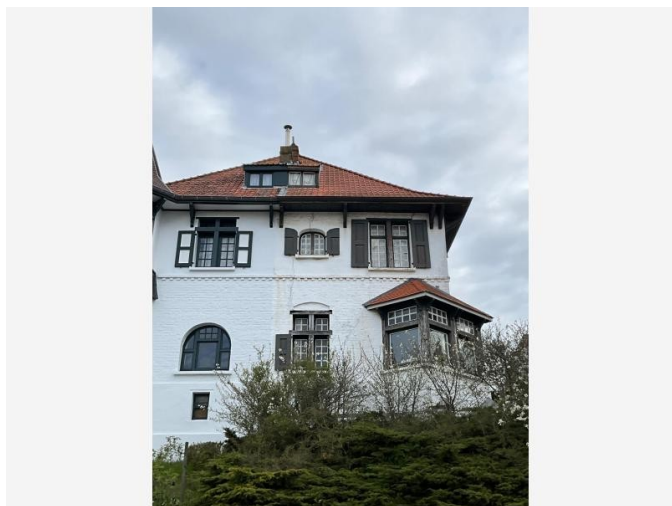
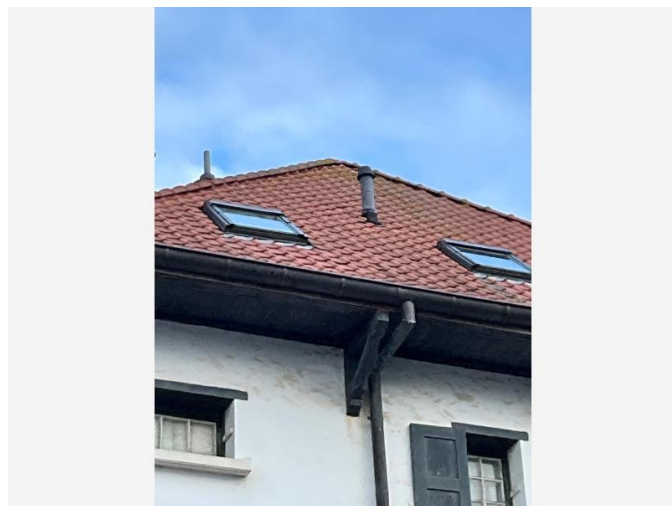
### Fiche 10: Dakbedekking bestaande uit pannen (niet verdacht)

Beschrijving	Notitie	Terug te vinden op plannen
Fiche 10: Dakbedekking bestaande uit pannen (niet verdacht)	De dakbedekking , bestaande uit kleipannen, is niet-asbestverdacht.	-
Fiche 11: Geen verdachte materialen aan de stookketel	Alle materialen aan de Gaswandketel zijn niet verdacht, het betreft flexibele kunststof rond de buizen.	-
Fiche 12: Dakbedekking bestaande uit betontegels (niet verdacht)	De dakbedekking , bestaande uit betontegels, is niet-asbestverdacht.	-
Fiche 13: Dakbedekking uit glas	De dakbedekking achteraan werd gecontroleerd. deze bestaat uit glas. en bevat geen asbest verdachte materialen.	-
Fiche 14: Rookgaskanaal (niet verdacht)	Het rookgaskanaal is niet-asbestverdacht, het is vervaardigd uit metaal	-

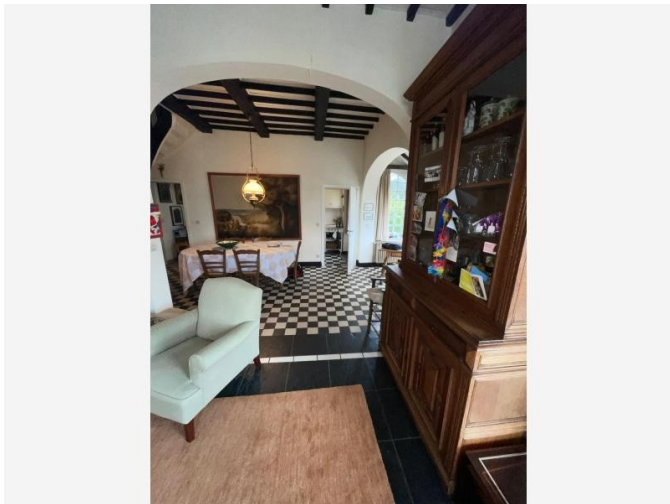
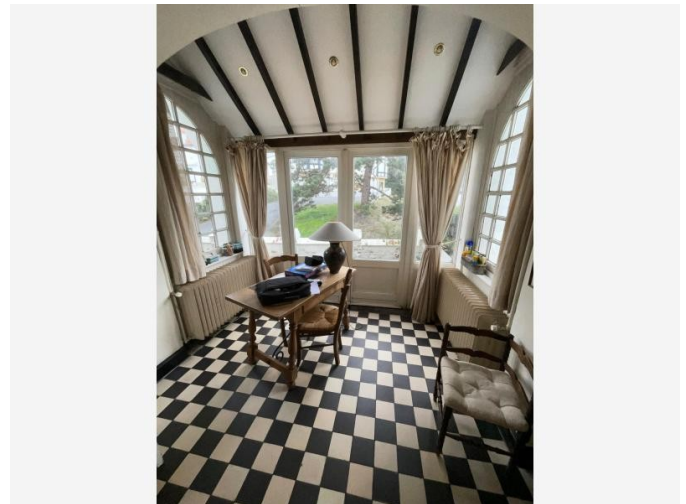
## Fiche 16: Valse plafonds

Beschrijving	Notitie	Terug te vinden op plannen
Fiche 15: Geen Leidingisolatie	Geen zichtbare leidingisolatie aanwezig in de woning	-
Fiche 16: Valse plafonds	Alle plafonds in de woning bestaan uit hetzij gipskarton, pvc of houten latten... mogelijk bevindt er zich nog oud pleisterwerk achter deze plafonds. Te controleren bij eventuele werken.	Plan 1.4: Glv plafonds Plan 1.6: 1e v plafonds Plan 1.8: 2e verdieping plafonds
Fiche 17: Kit aan de ramen	Er is geen kit aan de ramen, er is Cementering rond de ramen.	-
Fiche 18: Geen liftinfrastructuur aanwezig	Geen. Lift aanwezig	-
