Asbestinventarisatetest

Nestor de Tièrestraat 1, 9300 Aalst

Attestnummer : 20250702-000436.000

Niet-asbestveilig

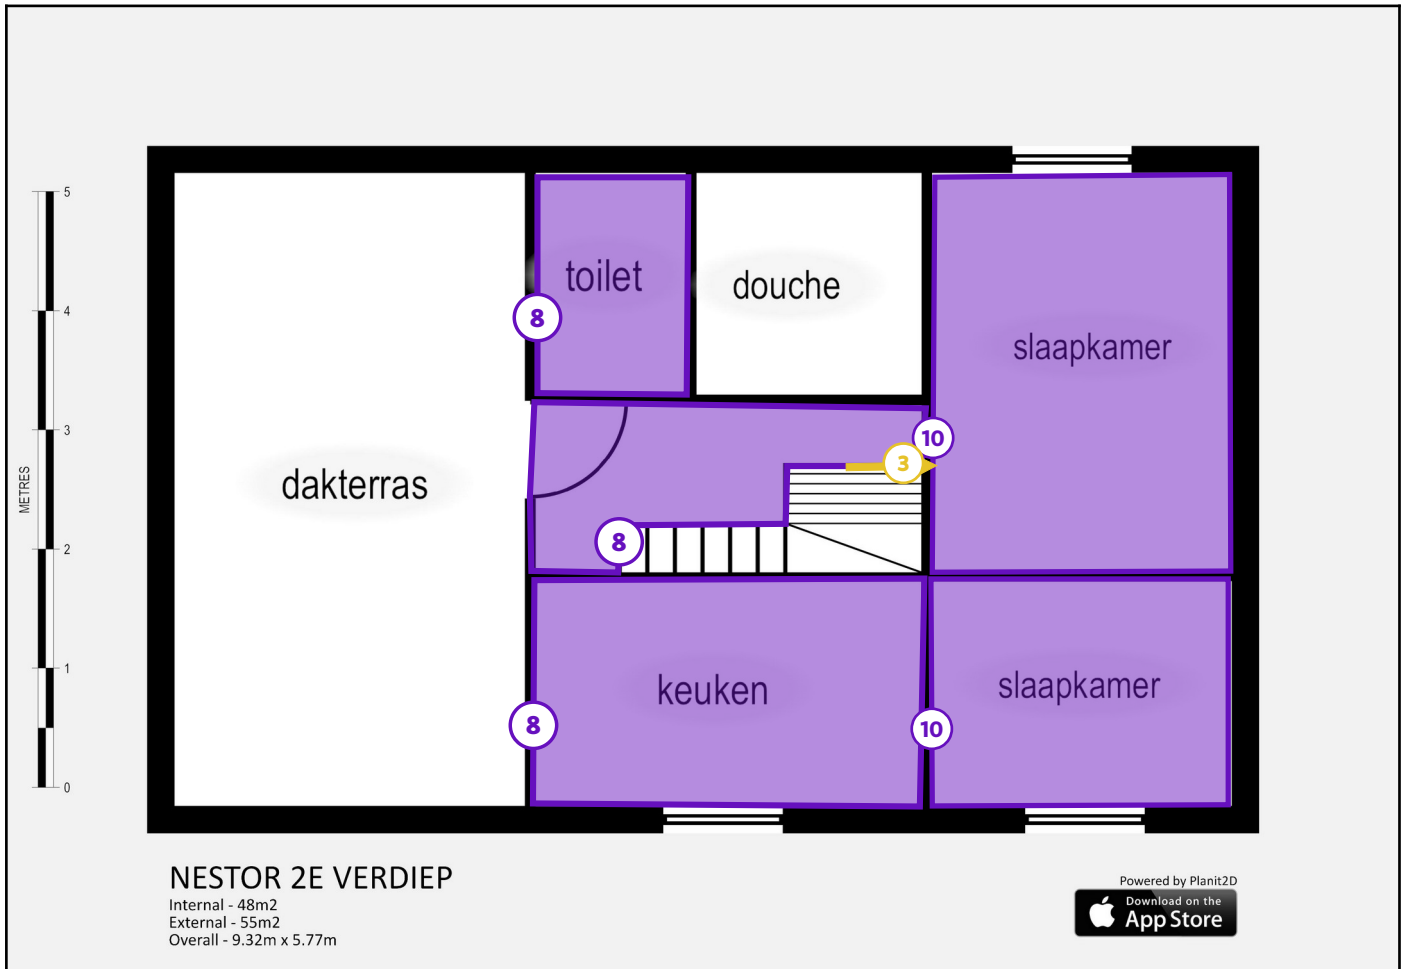
Plan 1.5: tweede verdieping

Beschrijving	Type	Actie
3. bakeliet schakelaar en toiletbril	Asbestmateriaal	Zorgvuldig beheren
8. vloerzeil	Advies	-
10. laminaat/parket/houten vloer	Advies	-

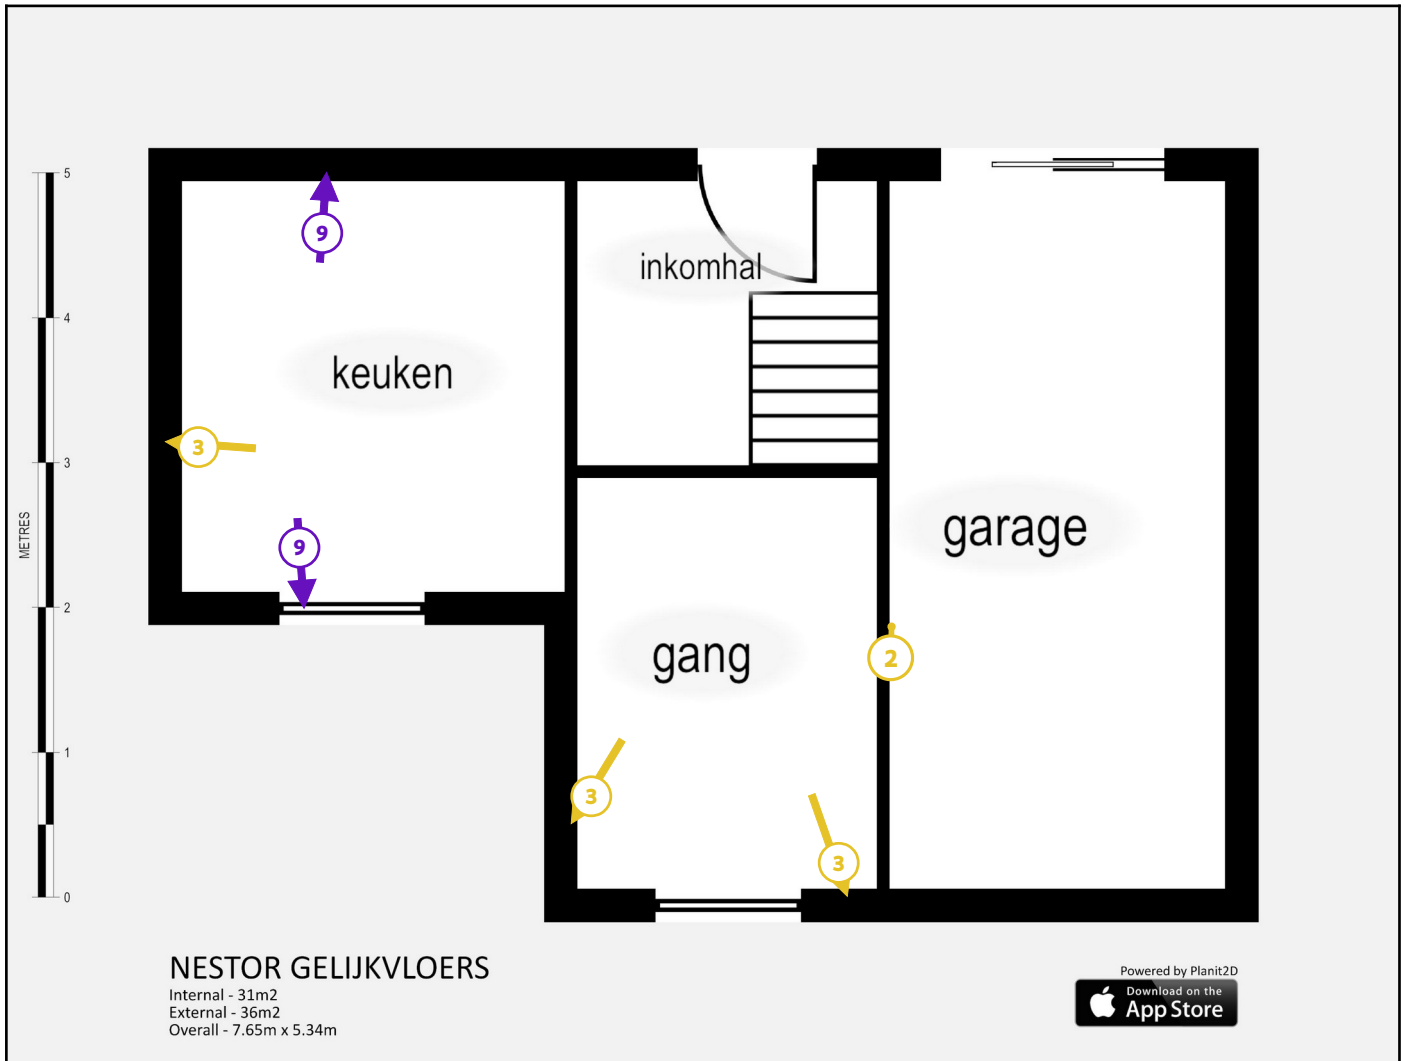
Plan 1.9: gelijkvloers

Beschrijving	Type	Actie
2. doorvoerbuis rond gasleiding	Asbestmateriaal	Zorgvuldig beheren
3. bakeliet schakelaar en toiletbril	Asbestmateriaal	Zorgvuldig beheren
9. kolomradiatoren	Advies	-

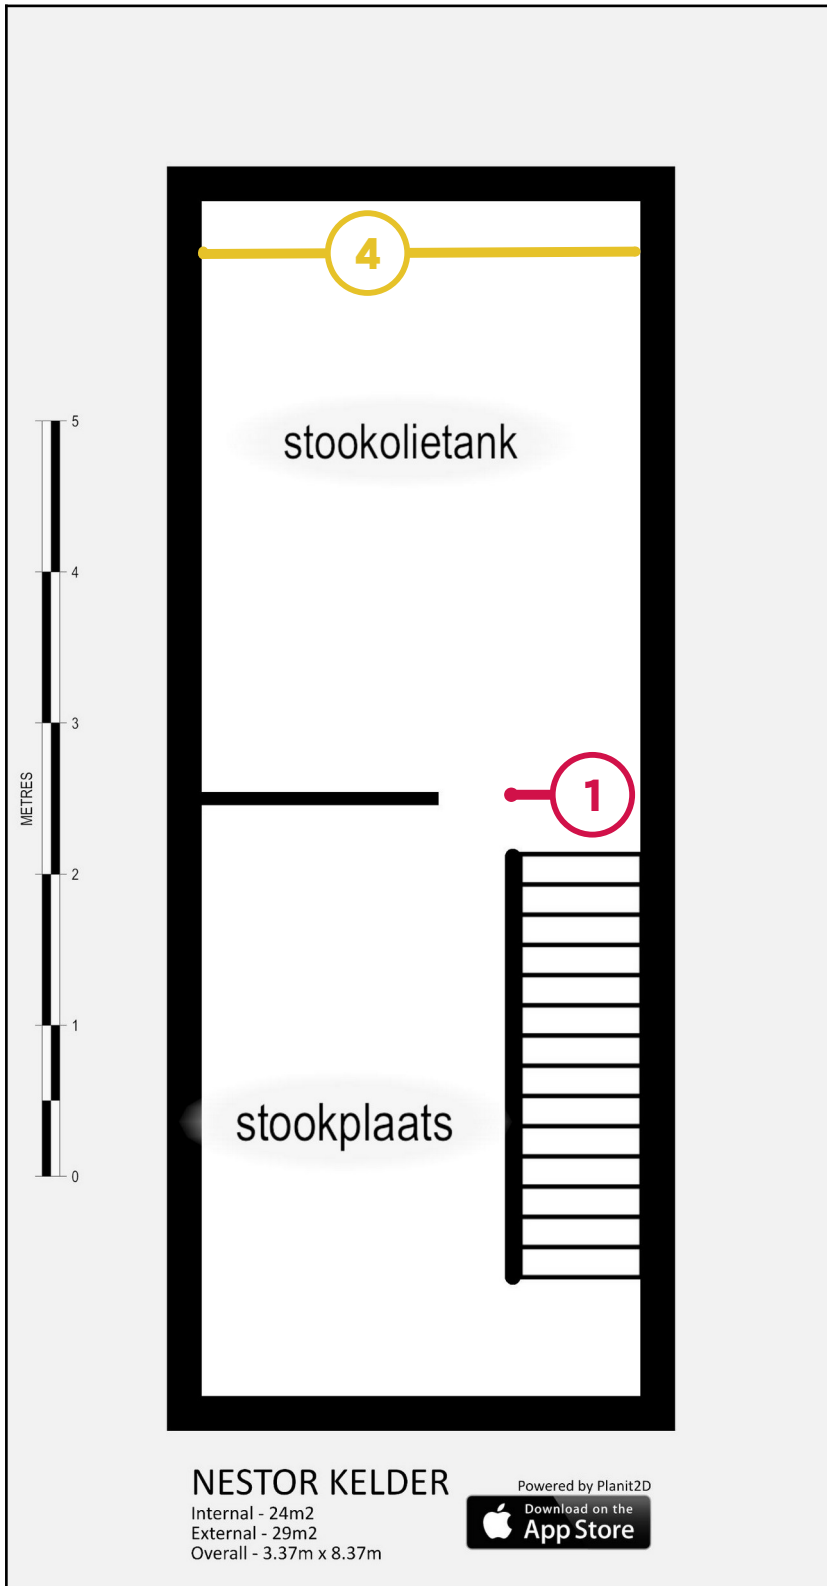
Plan 1.10: kelder

1. afvoerbuis in asbestcement	Asbestmateriaal	Dringend verwijderen
4. afvoerbuis in asbestcement	Asbestmateriaal	Zorgvuldig beheren

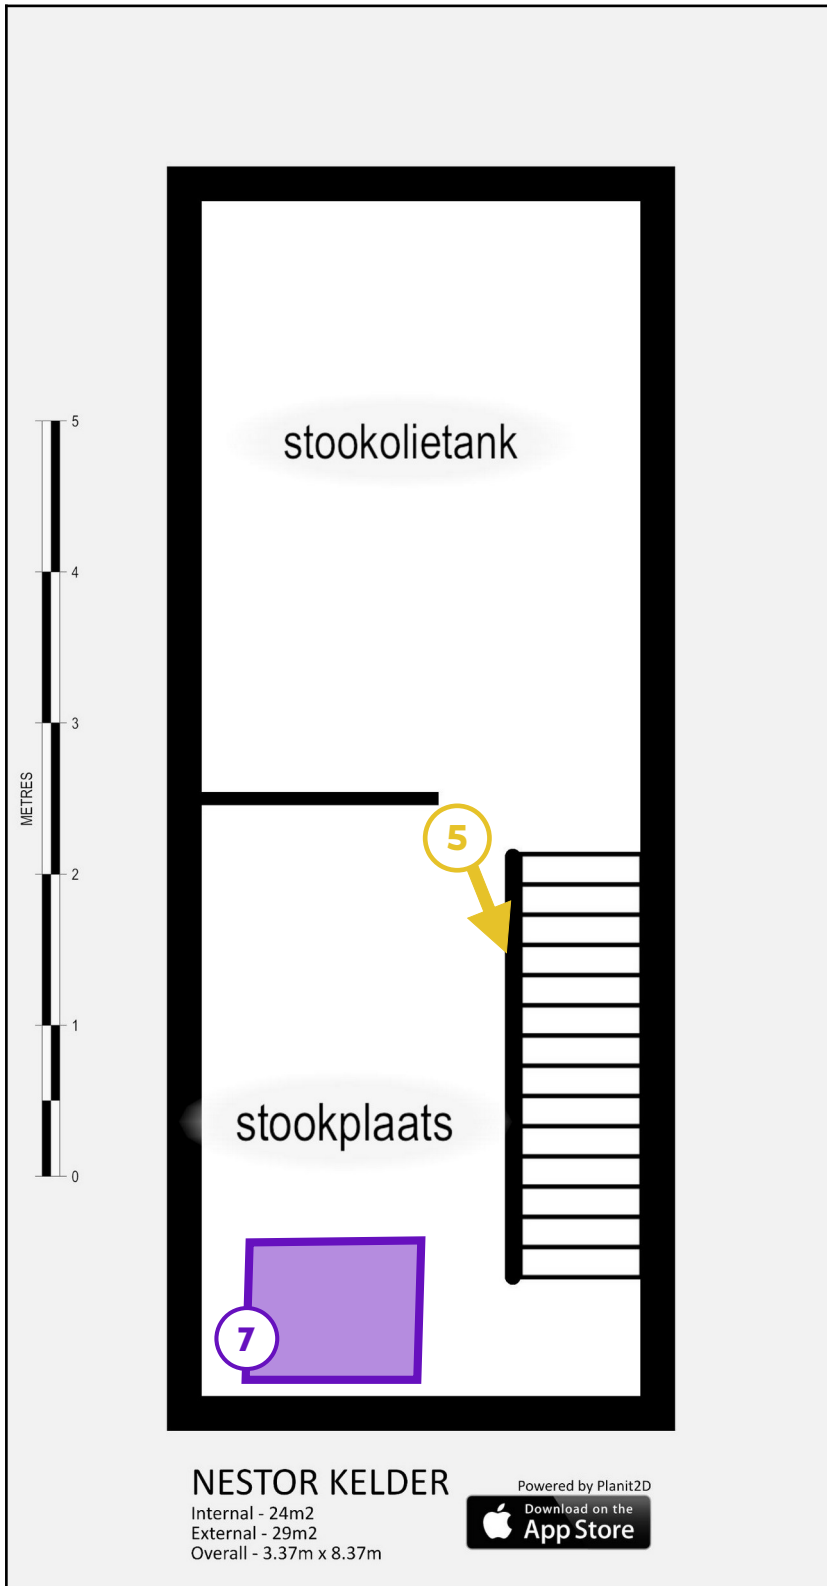
Plan 1.11: kelder

5. bakeliet tellerkast en/of zekeringskast	Asbestmateriaal	Zorgvuldig beheren
7. pakkingen cv-ketel	Advies	-

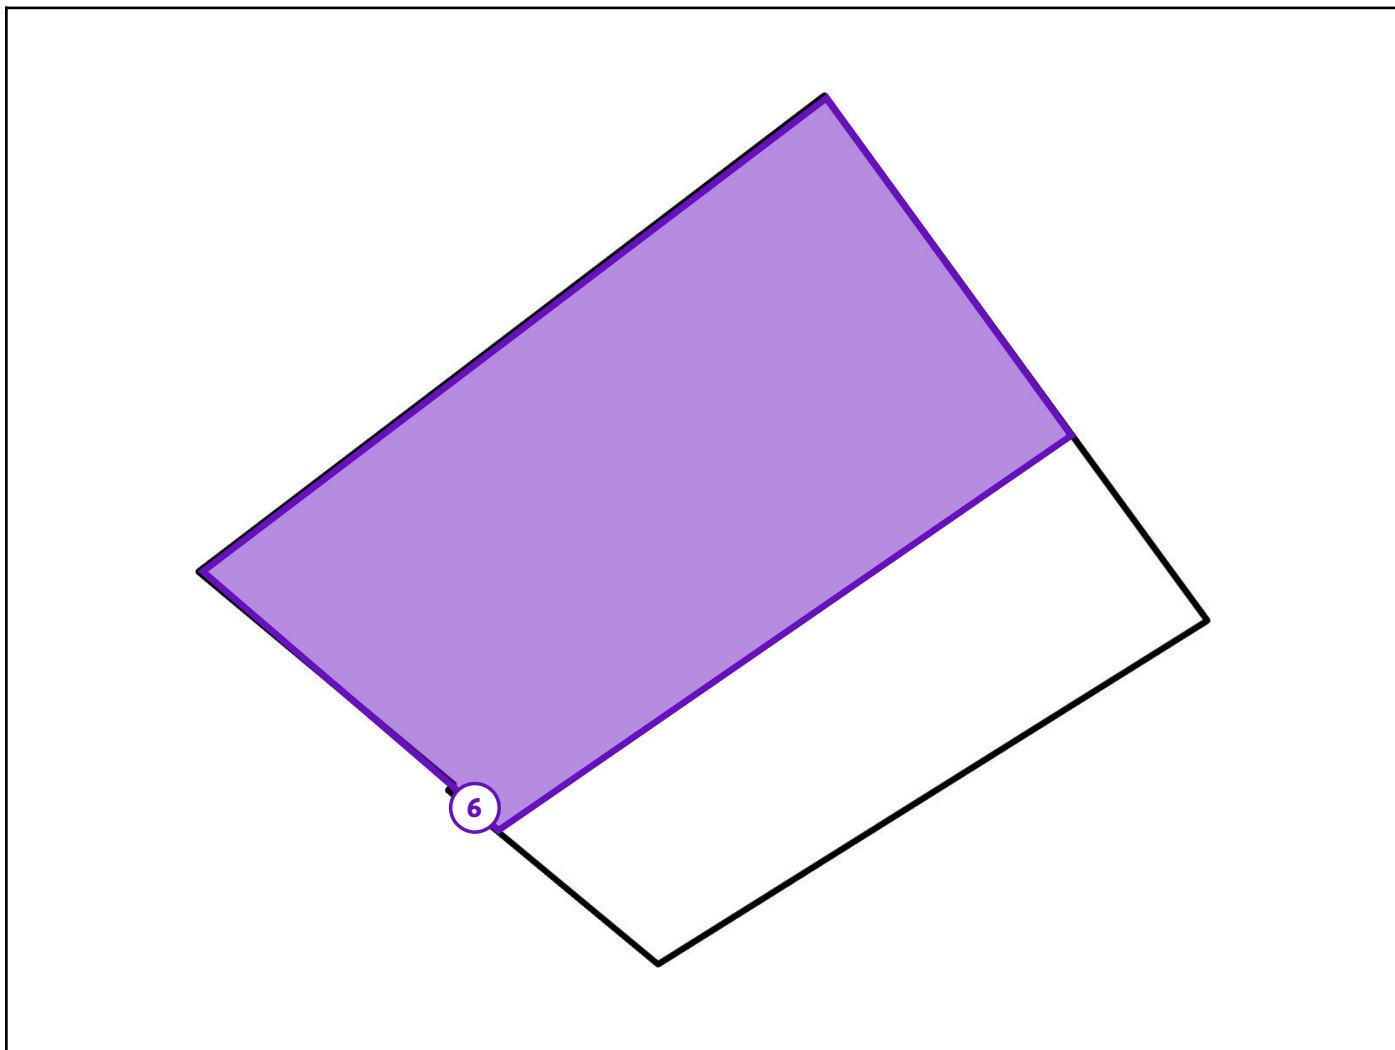
Plan 1.12: Hoofdgebouw plan

Beschrijving	Type	Actie
6. plat dak te hoog	Beperking	-
