Asbestinventarisatetest

Vrijheidstraat 39, 9300 Aalst

Attestnummer : 20250702-000330.000

Niet-asbestveilig

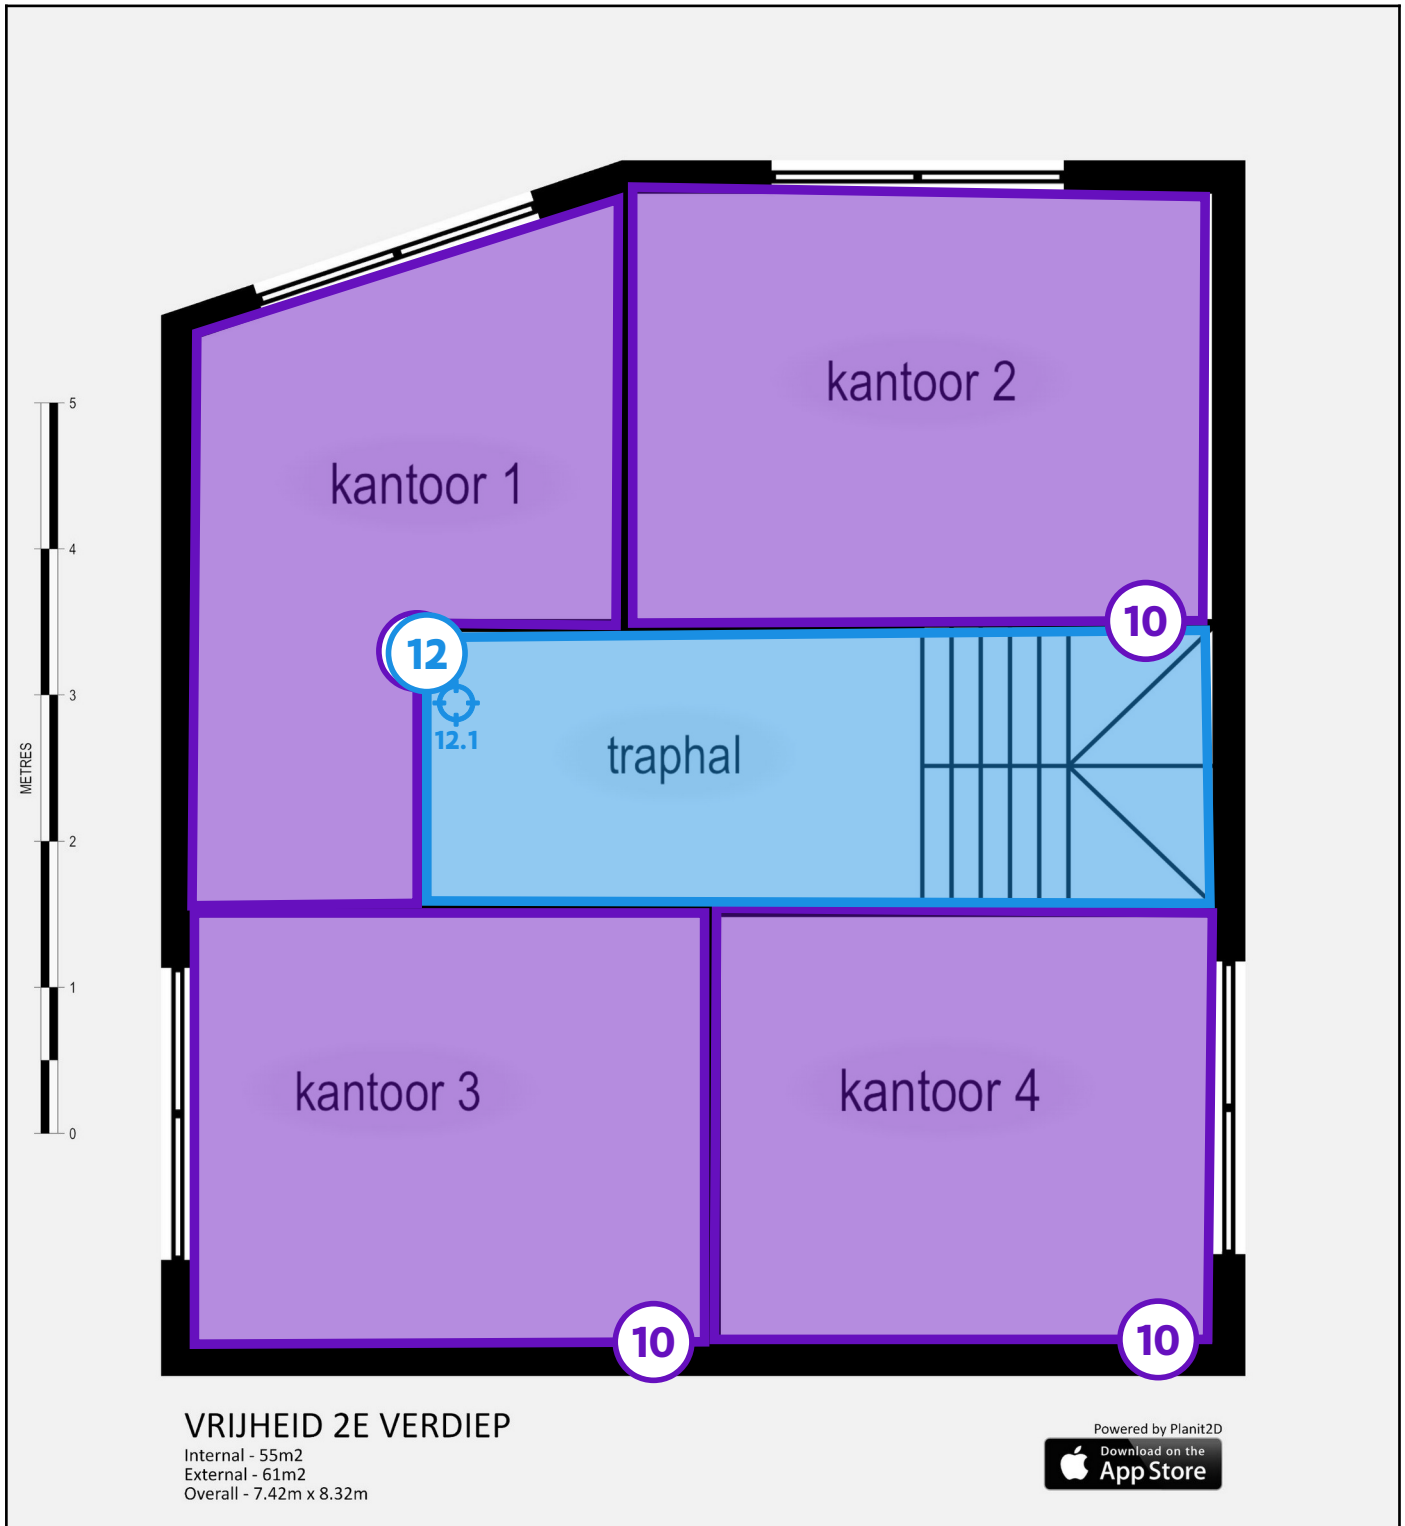
Plan 1.1: 2e verdiep

Beschrijving	Type	Actie
10. valse plafonds hout/gyproc/pvc	Advies	-

12. bepleistering op de plafonds	Geen asbest	-
12.1 Code: 3	Mengmonster	-

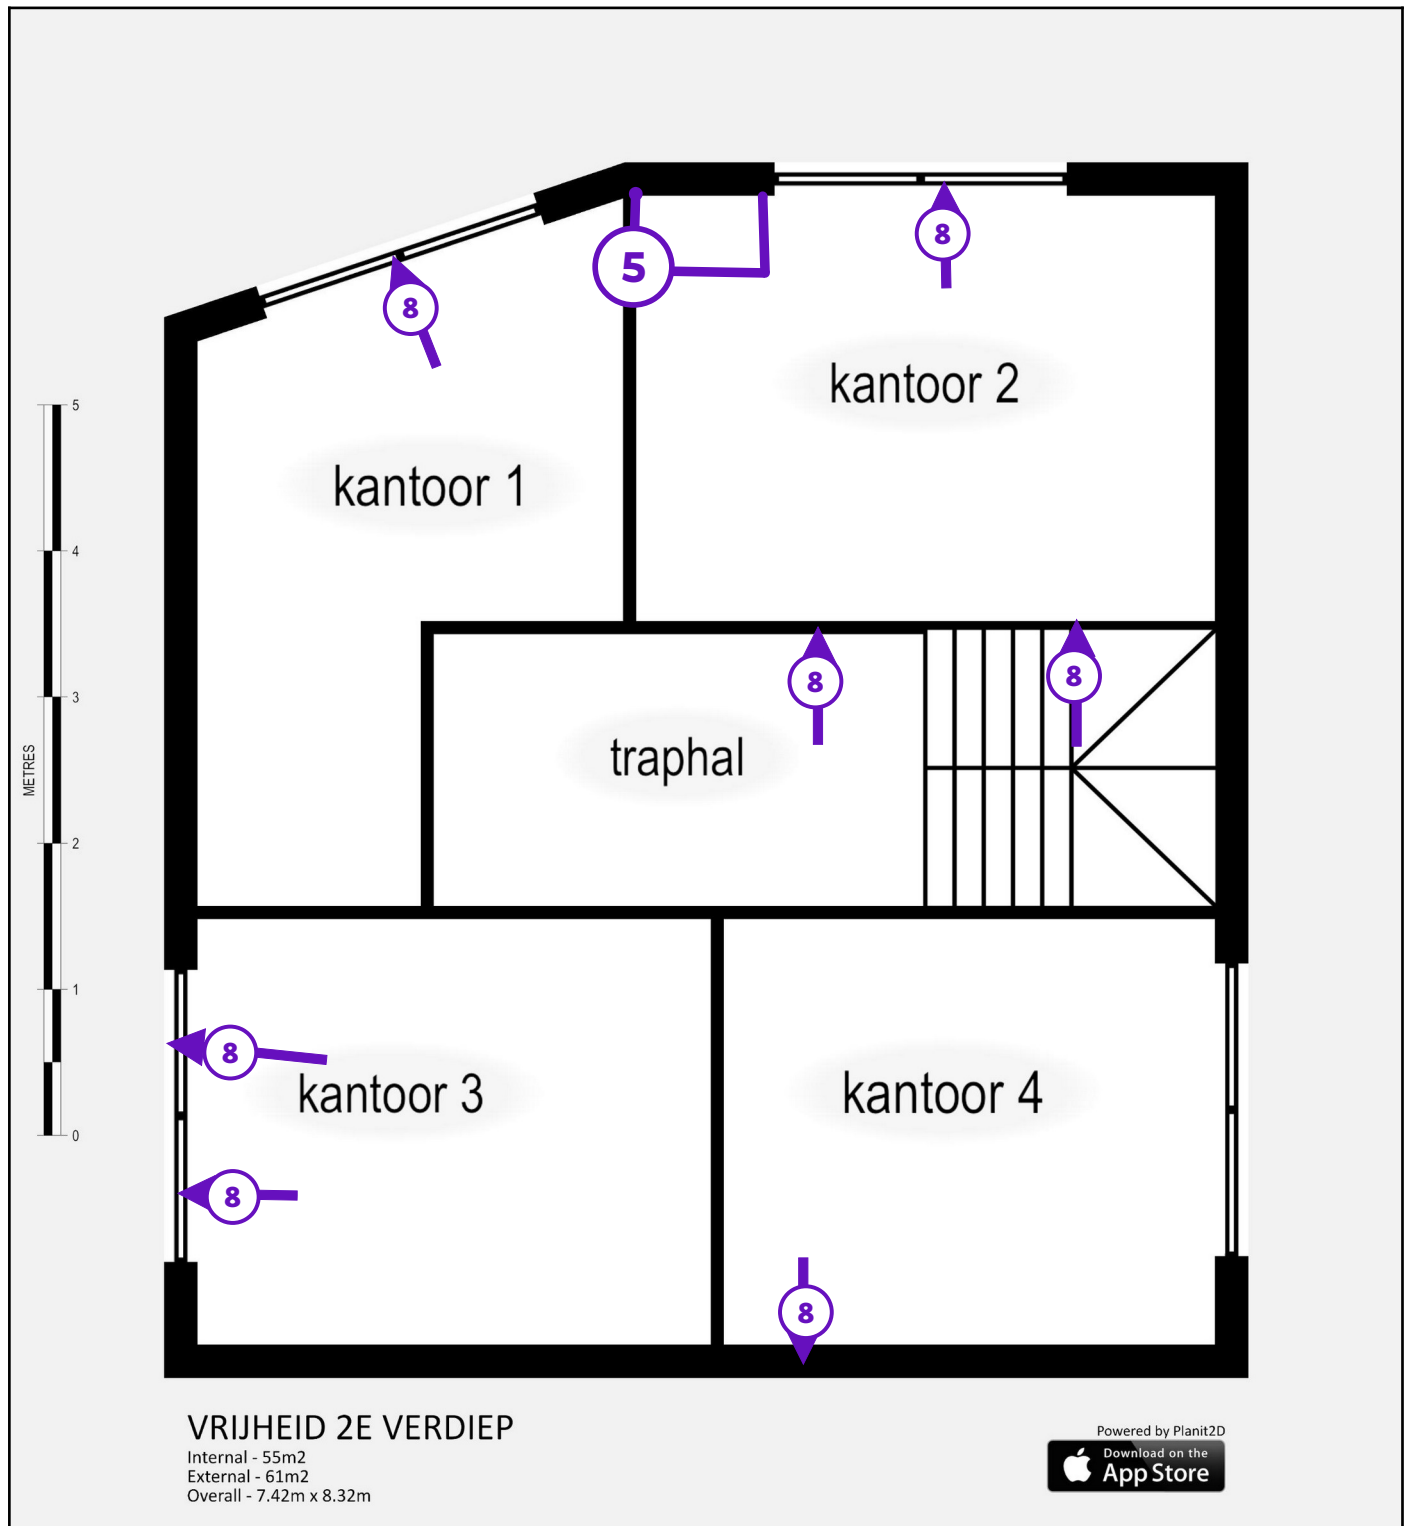
Plan 1.2: 2e verdiep

Beschrijving	Type	Actie
5. valse wanden hout/gyproc/pvc	Advies	-

8. kolomradiatoren	Advies	-
--------------------	--------	---

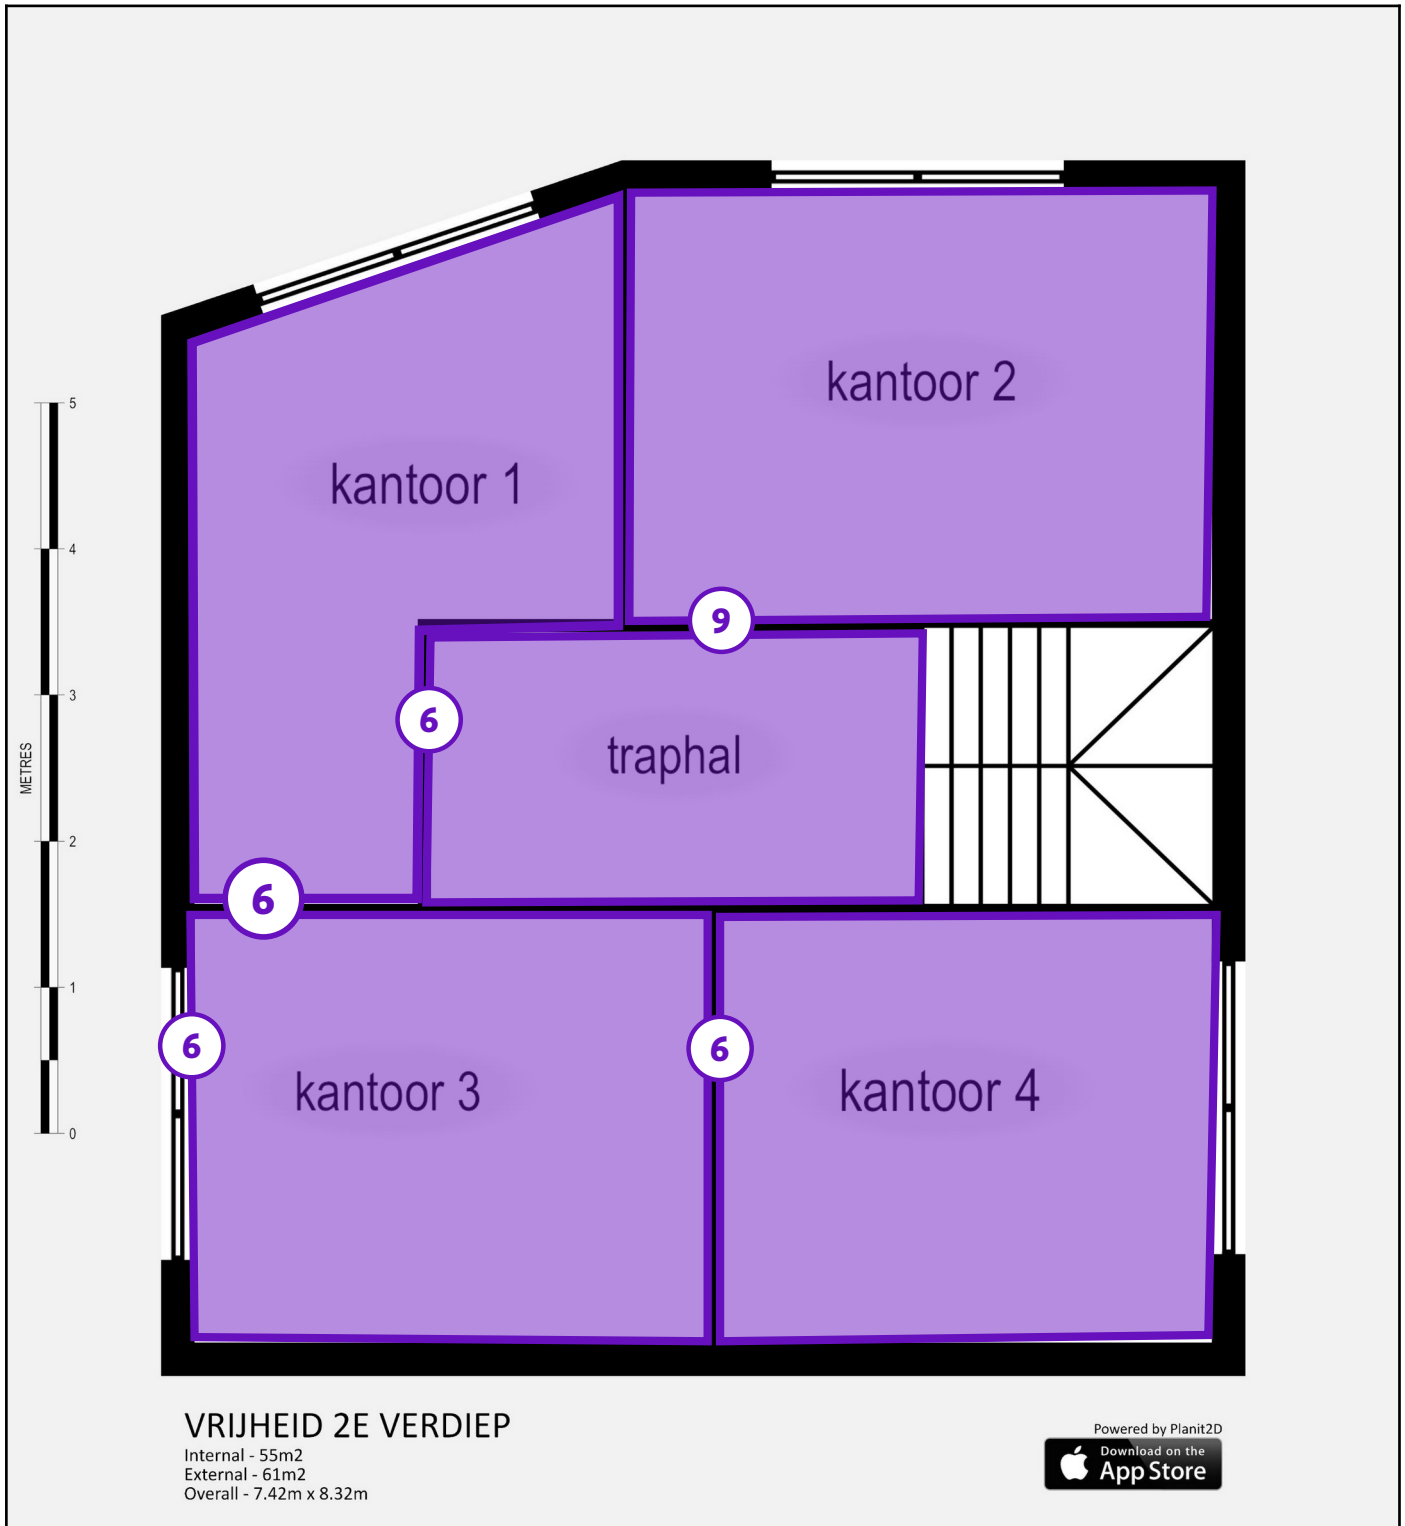
Plan 1.3: 2e verdiep

Beschrijving	Type	Actie
6. laminaat/parket/houten vloer	Advies	-

9. vasttapijt	Advies	-
---------------	--------	---

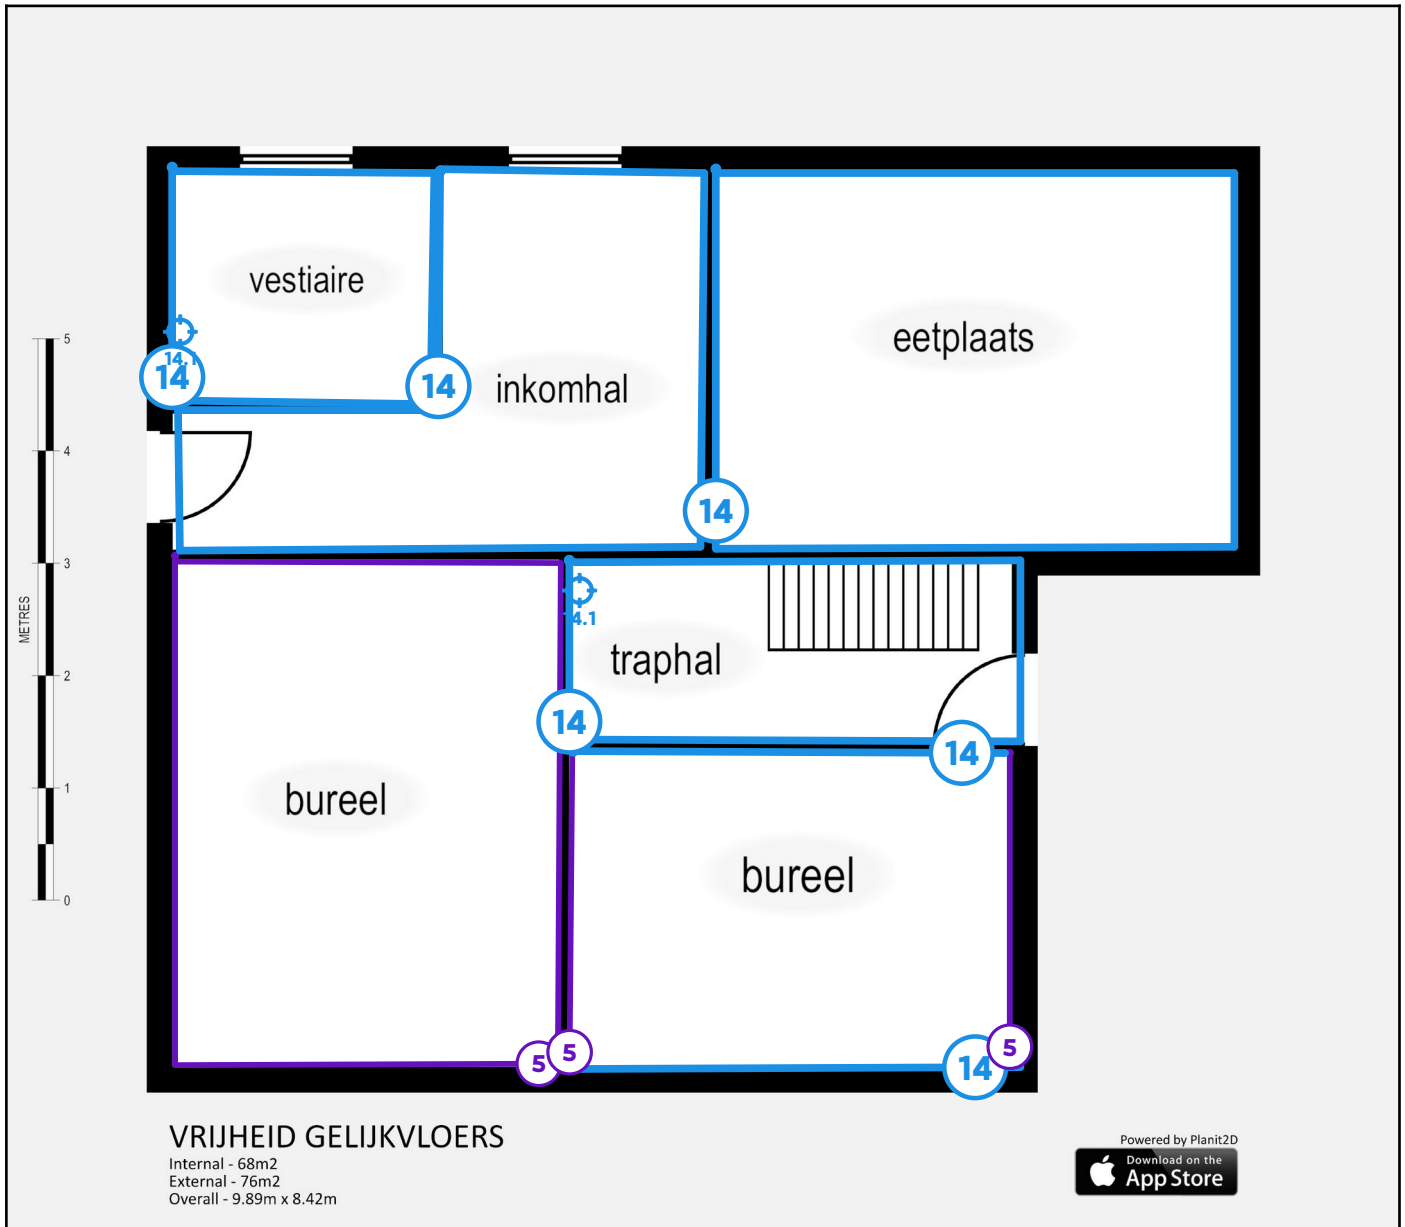
Plan 1.4: gelijkvloers

Beschrijving	Type	Actie
5. valse wanden hout/gyproc/pvc	Advies	-
14. bepleistering op de muren	Geen asbest	-
14.1 Code: 2	Mengmonster	-

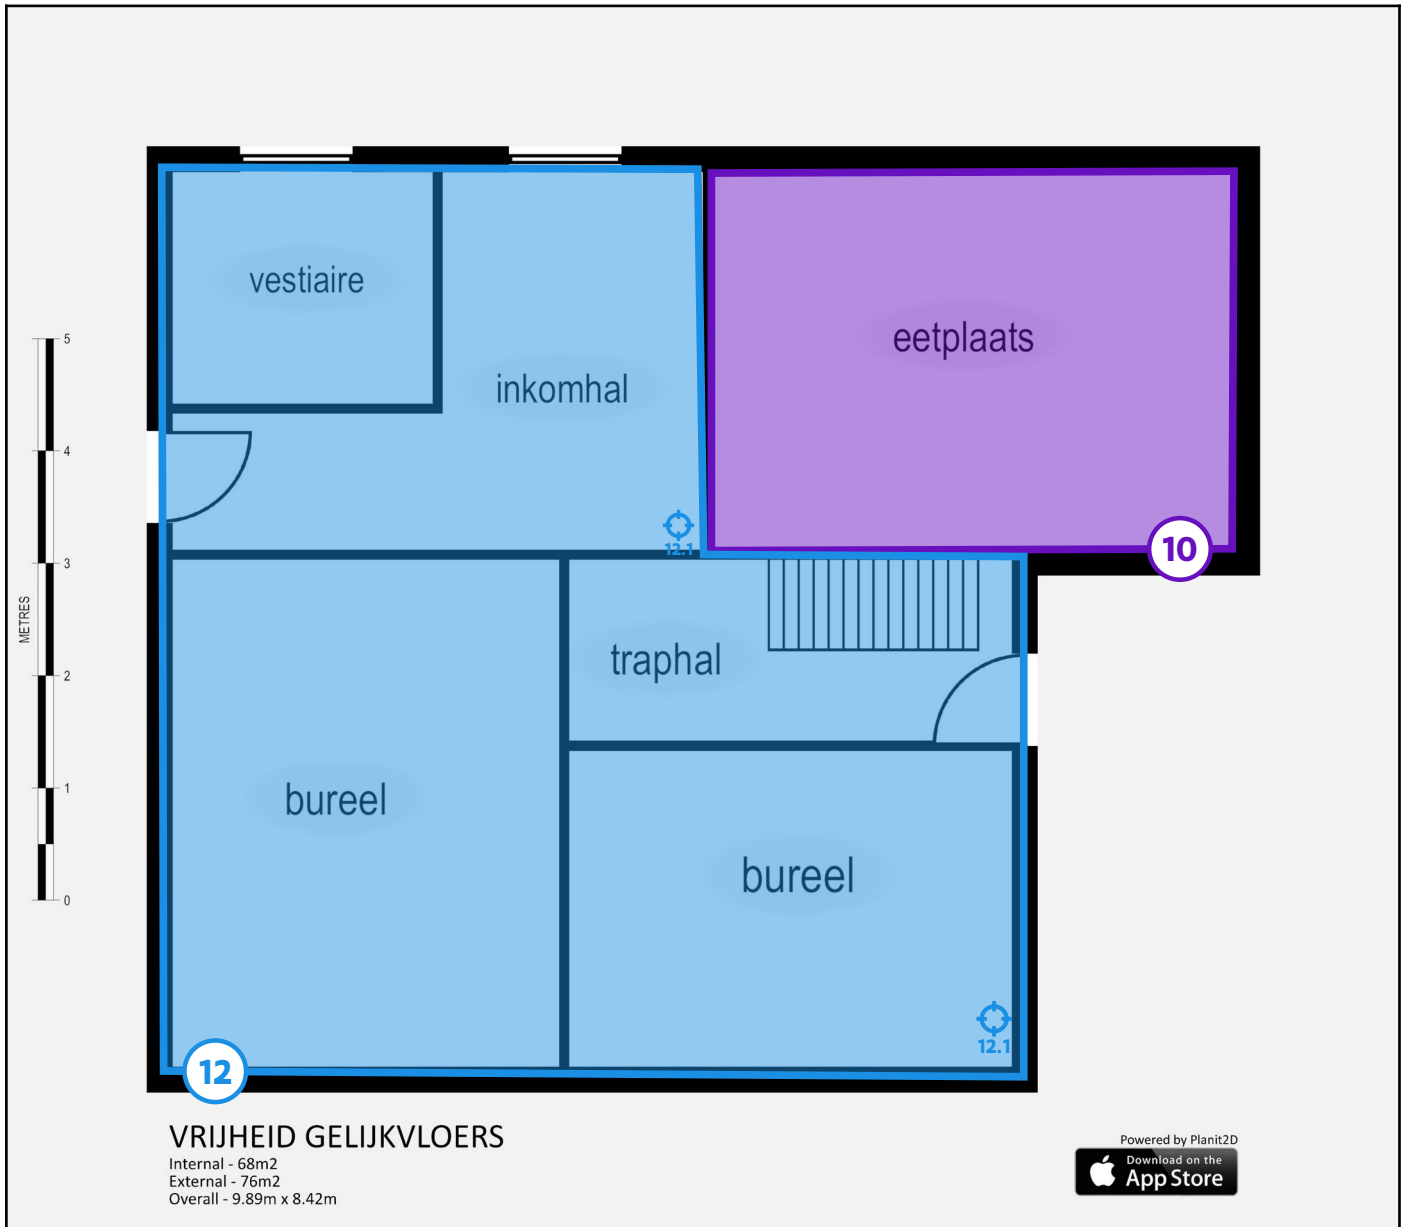
Plan 1.5: gelijkvloers

Beschrijving	Type	Actie
10. valse plafonds hout/gyproc/pvc	Advies	-
12. bepleistering op de plafonds	Geen asbest	-
12.1 Code: 3	Mengmonster	-

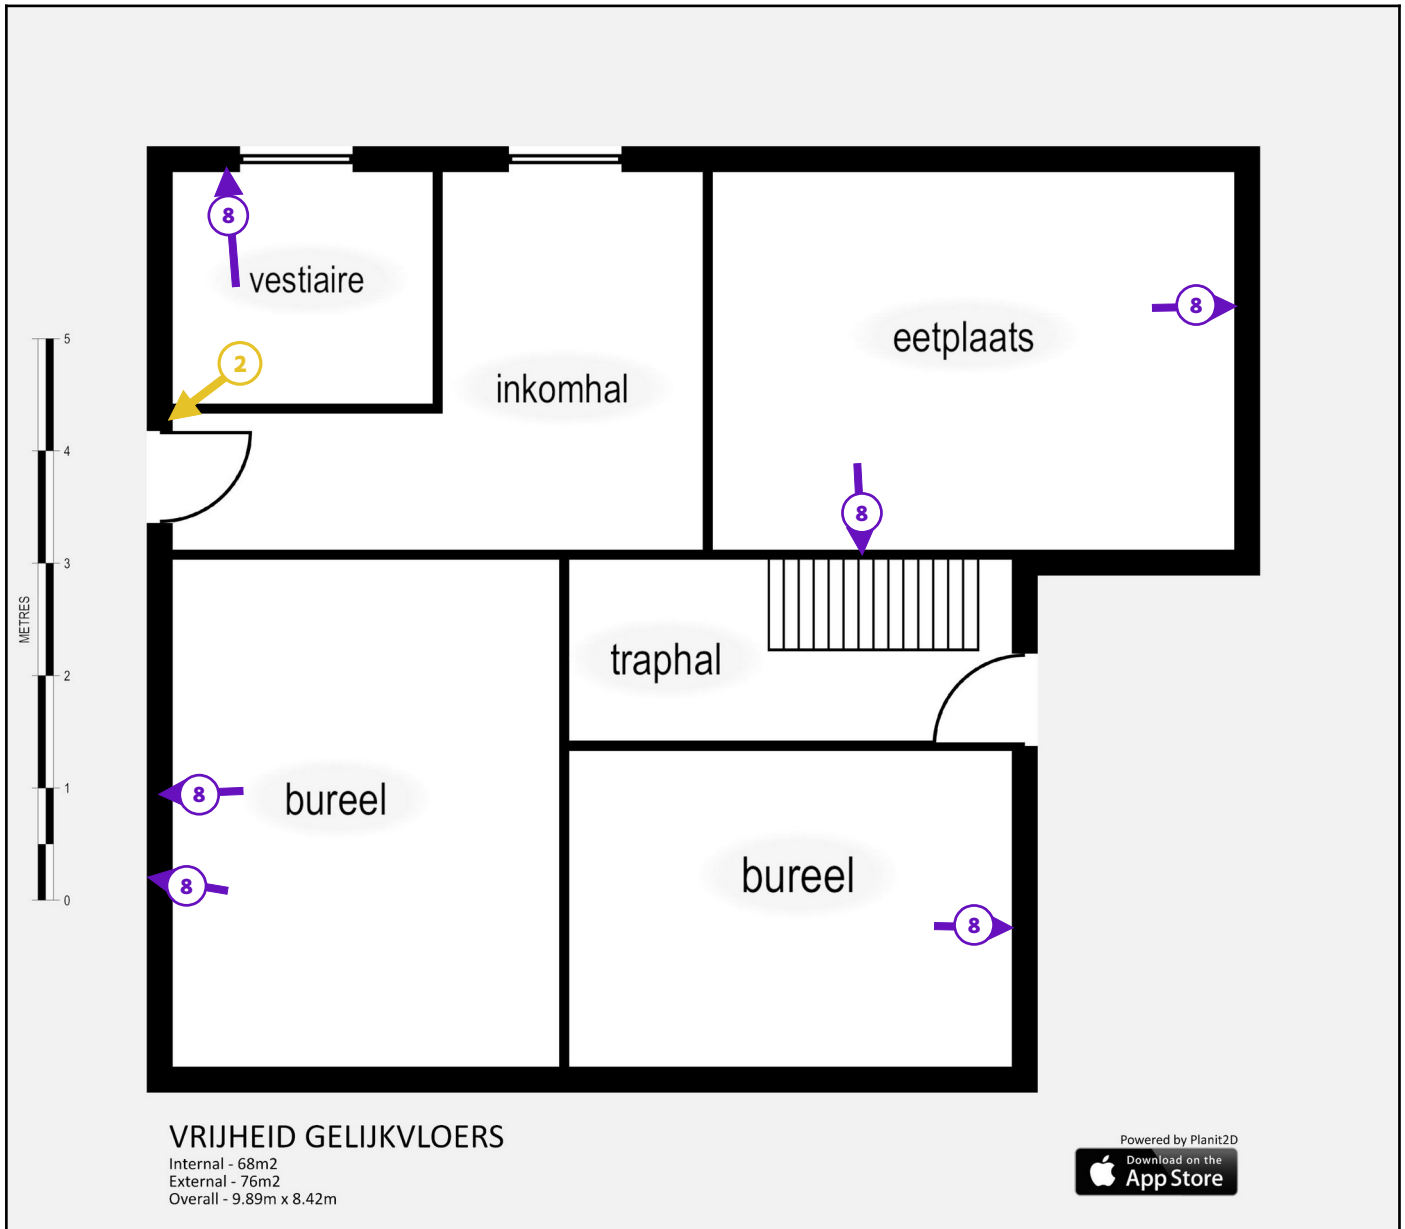
Plan 1.6: gelijkvloers

Beschrijving	Type	Actie
2. bakeliet stopcontacten, lichtarmaturen en/of schakelaars	Asbestmateriaal	Zorgvuldig beheren
8. kolomradiatoren	Advies	-

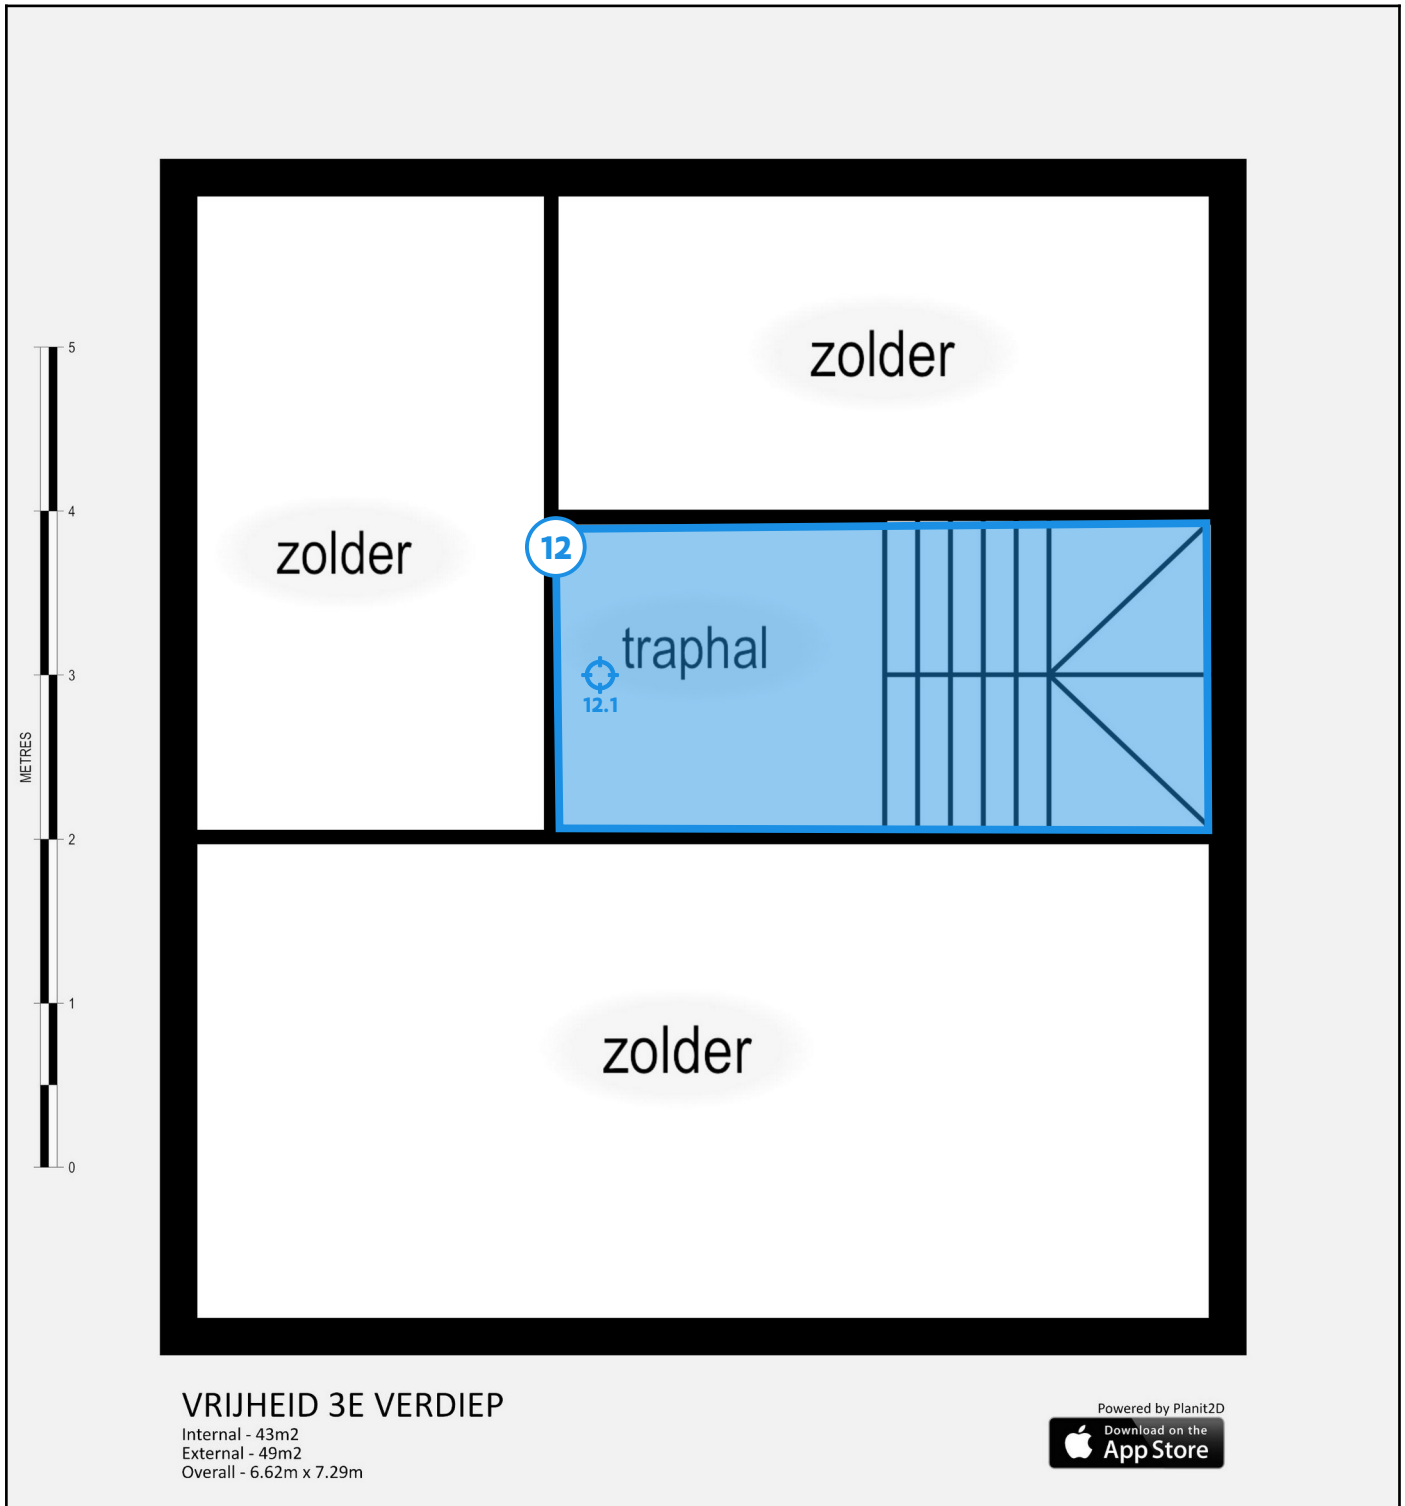
Plan 1.7: 3e verdiep

Beschrijving	Type	Actie
12. bepleistering op de plafonds	Geen asbest	-

12.1 Code: 3	Mengmonster	-
--------------	-------------	---

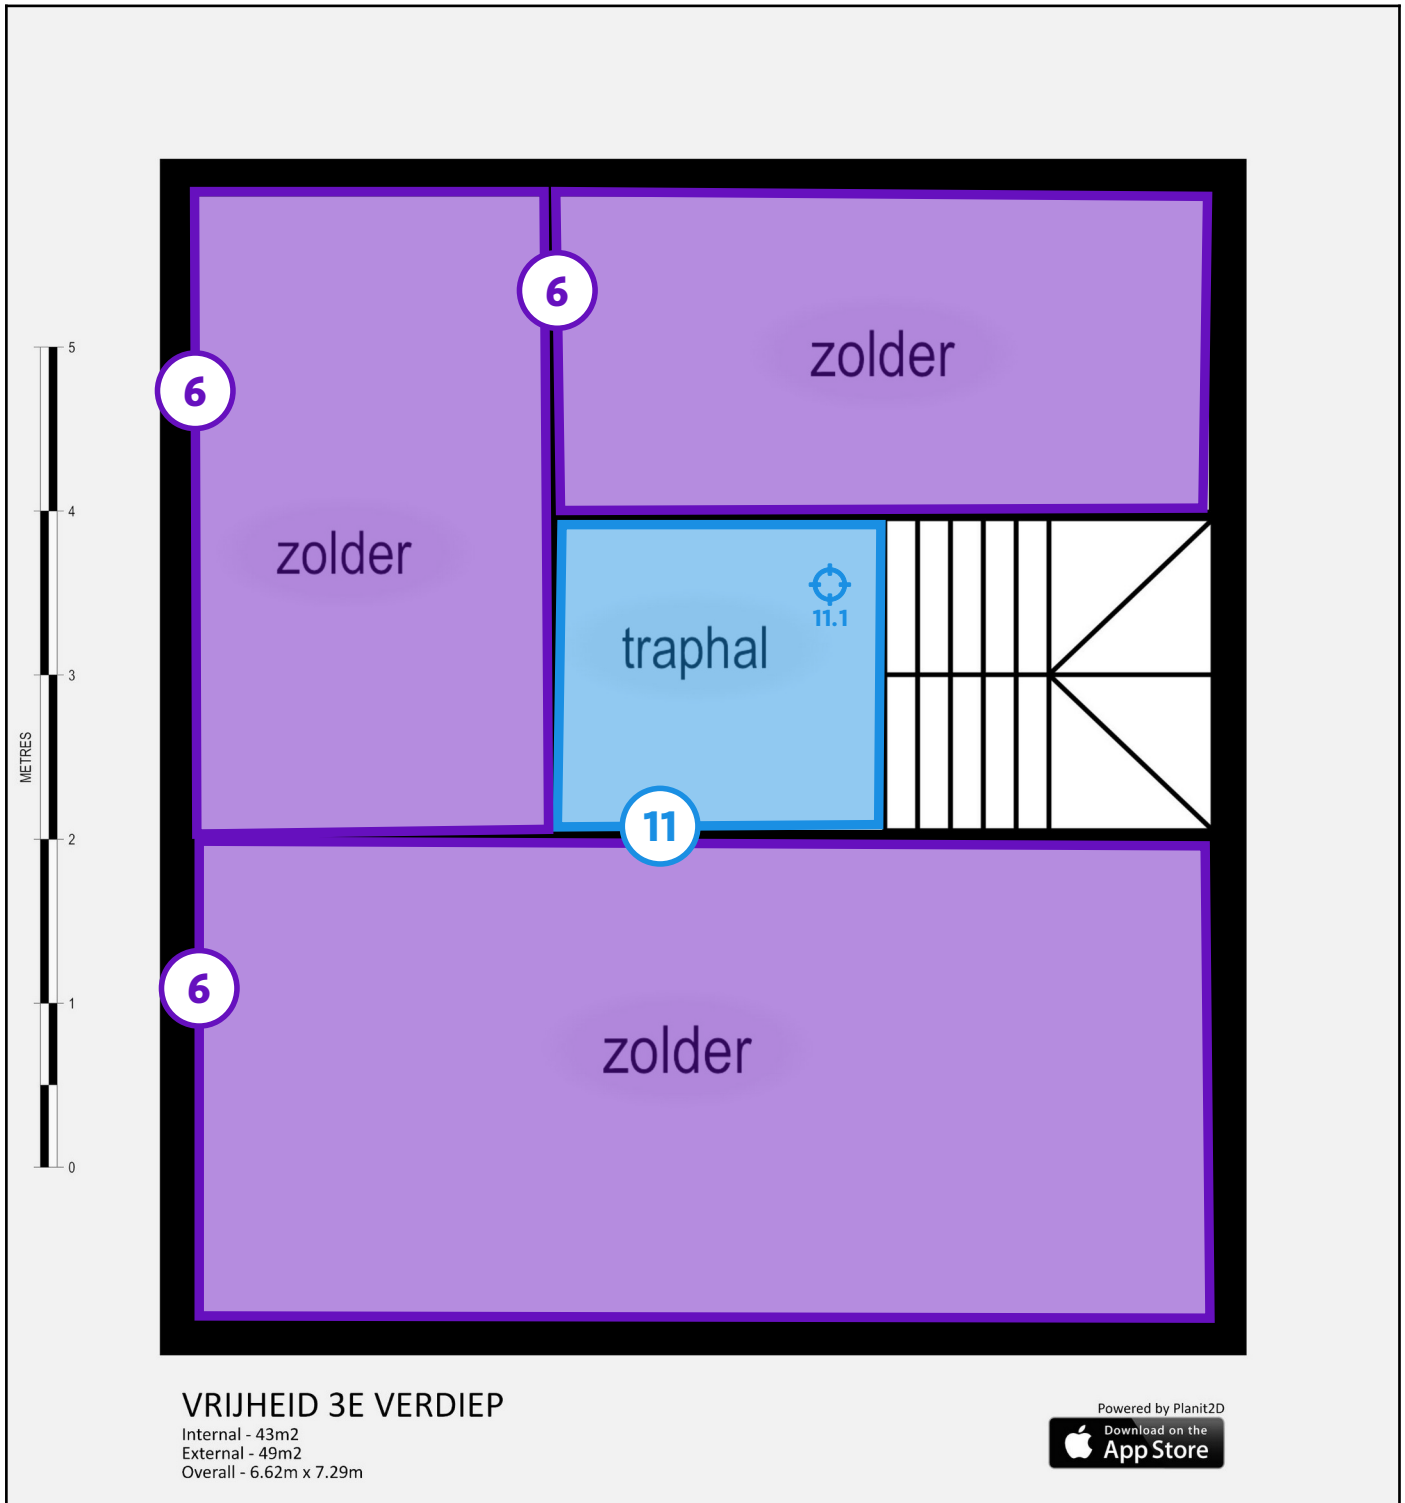
Plan 1.8: 3e verdiep

Beschrijving	Type	Actie
6. laminaat/parket/houten vloer	Advies	-

11. vloerzeil	Geen asbest	-
11.1 Code: 1	Puntmonster	-

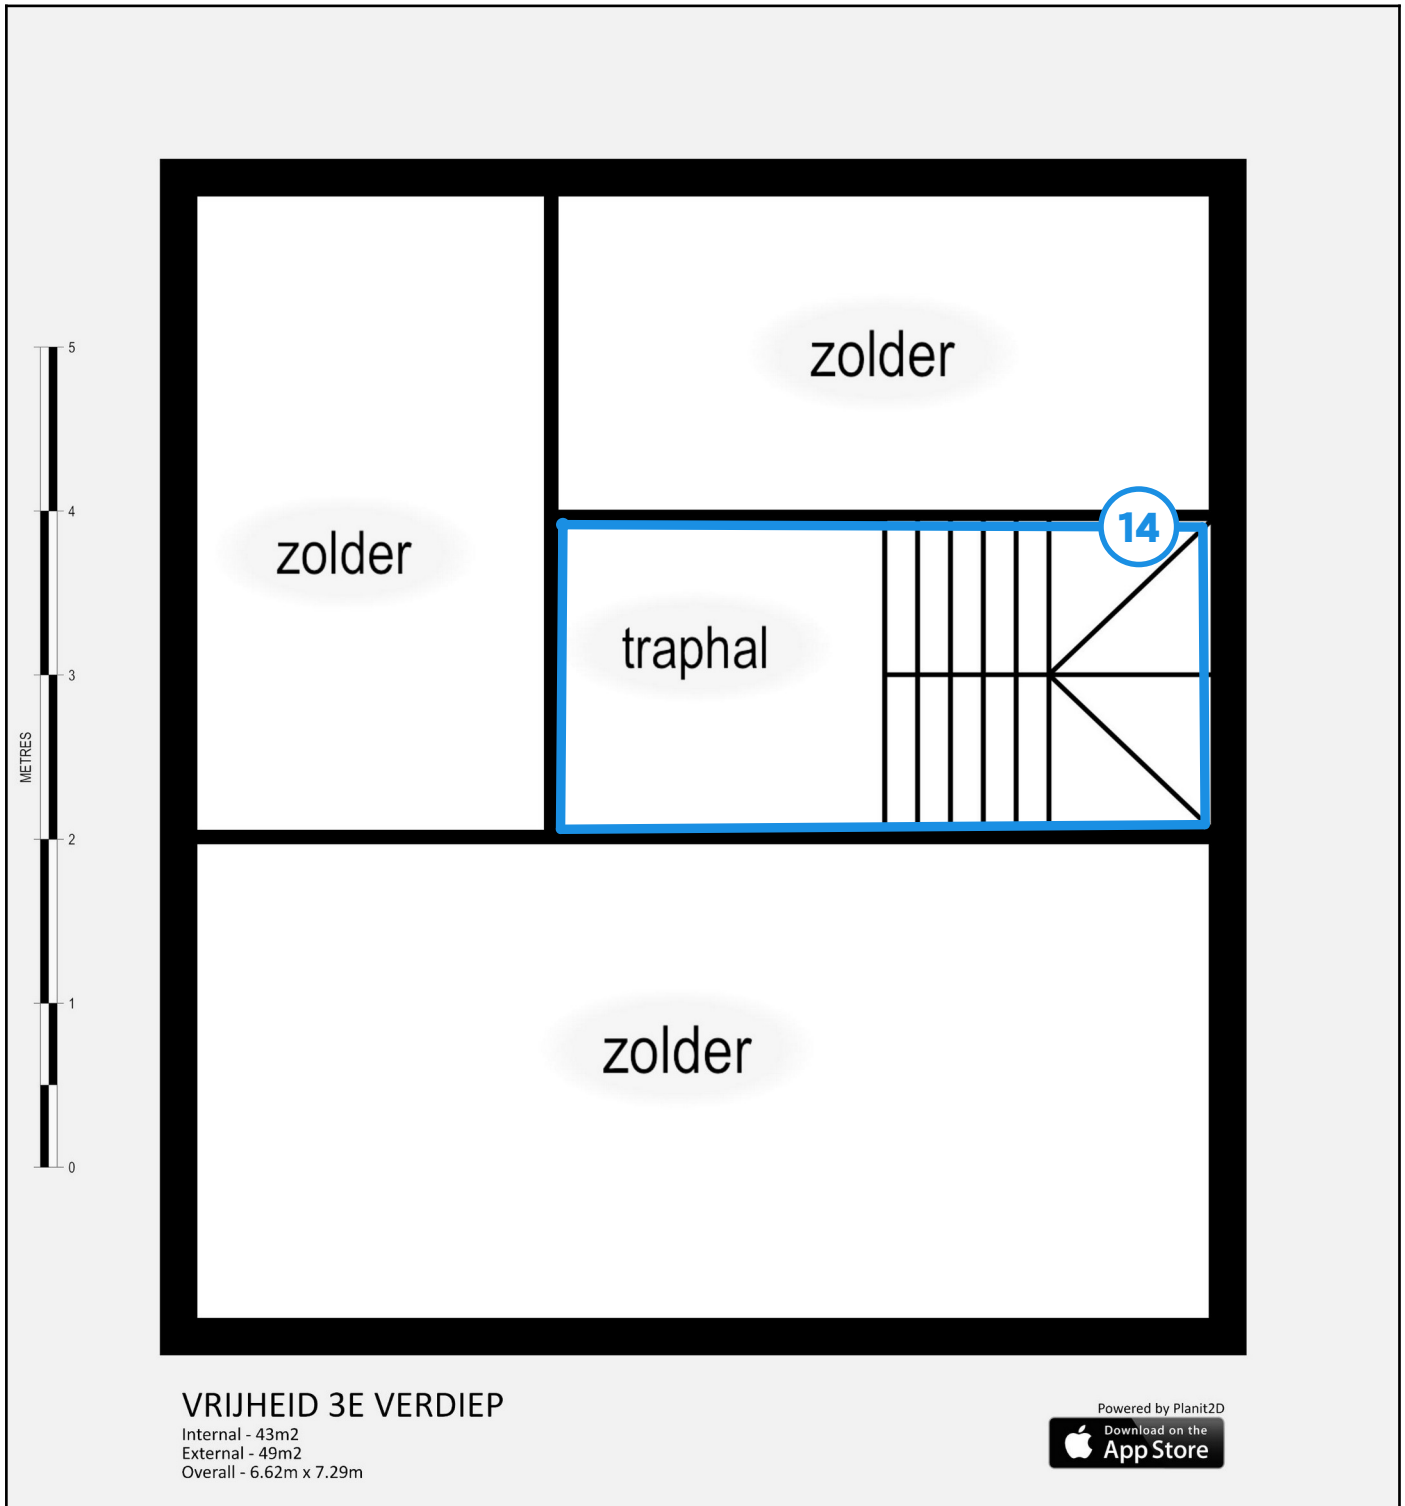
Plan 1.9: 3e verdiep

Beschrijving	Type	Actie
14. bepleistering op de muren	Geen asbest	-

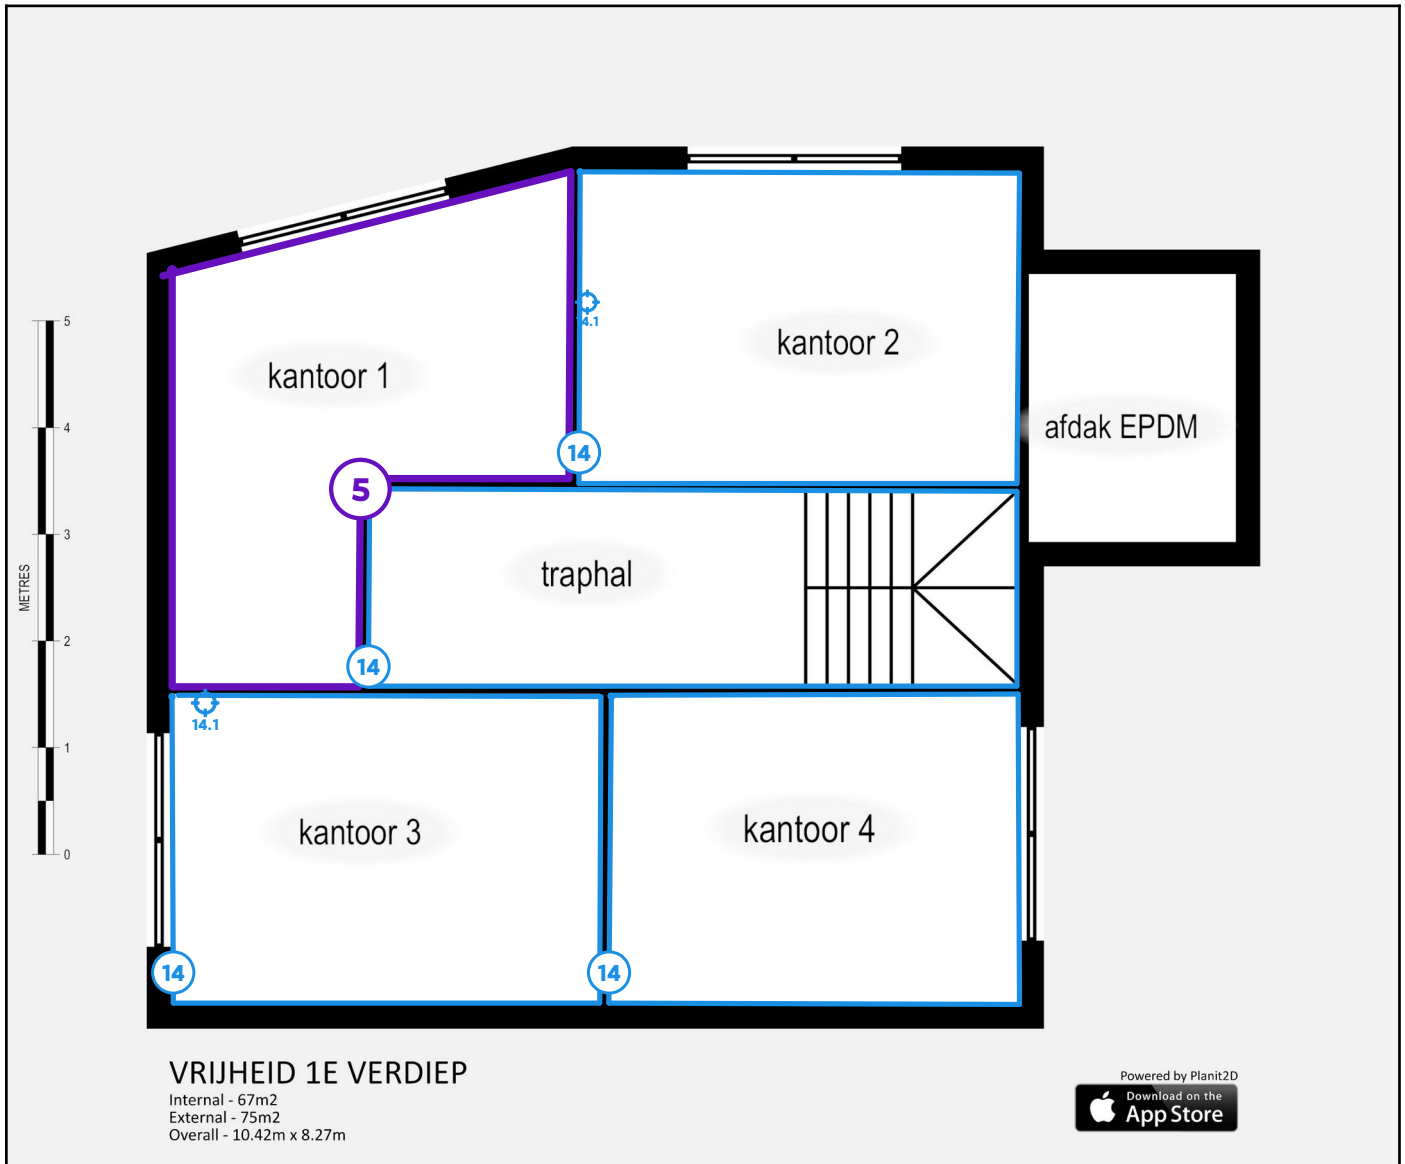
Plan 1.10: 1e verdiep

Beschrijving	Type	Actie
5. valse wanden hout/gyproc/pvc	Advies	-
14. bepleistering op de muren	Geen asbest	-
14.1 Code: 2	Mengmonster	-

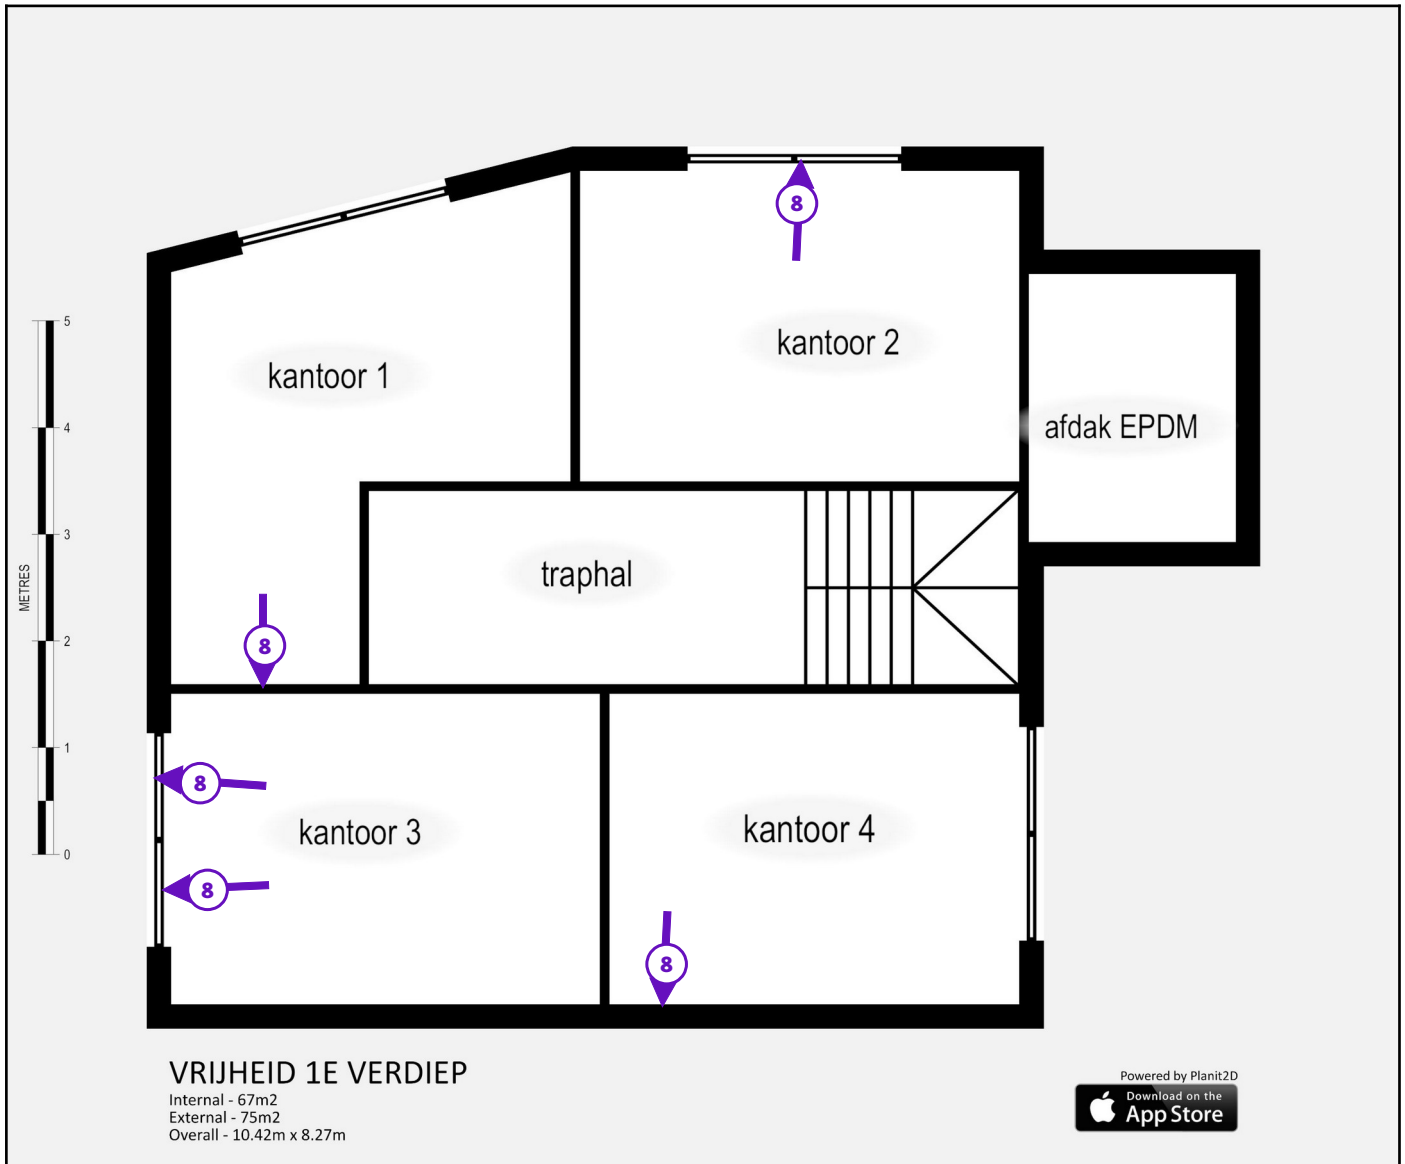
Plan 1.11: 1e verdiep

Beschrijving	Type	Actie
8. kolomradiatoren	Advies	-

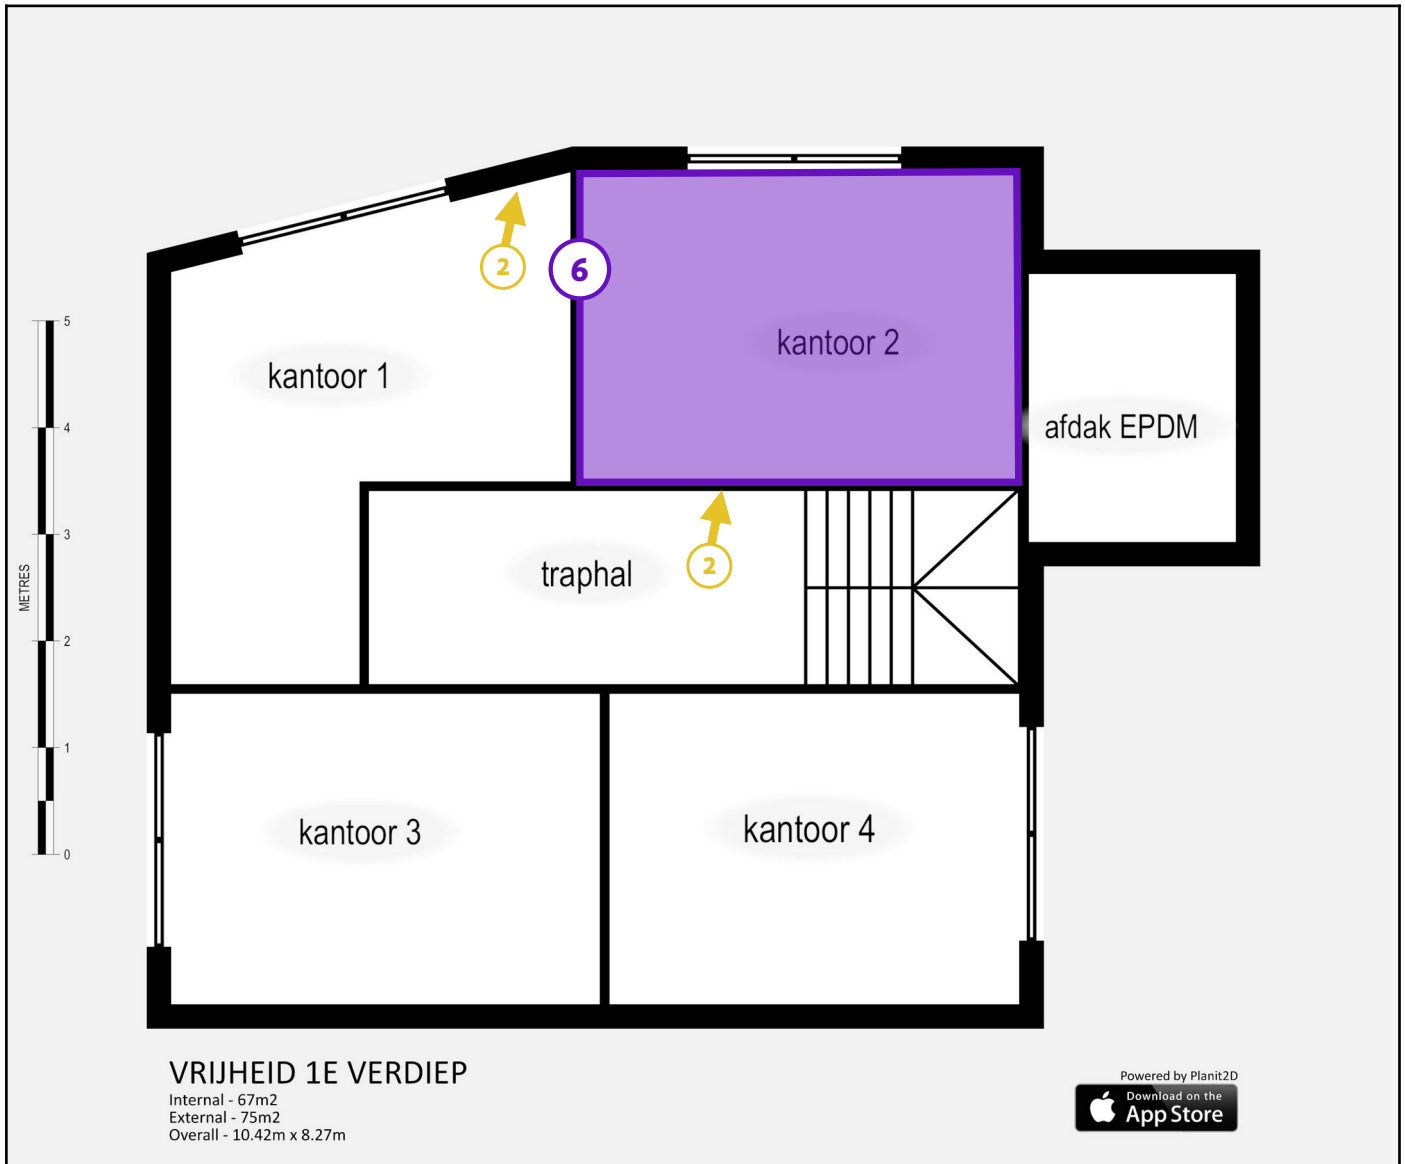
Plan 1.12: 1e verdiep

Beschrijving	Type	Actie
2. bakeliet stopcontacten, lichtarmaturen en/of schakelaars	Asbestmateriaal	Zorgvuldig beheren
6. laminaat/parket/houten vloer	Advies	-
