Asbestinventarisatetest

Vrijheidstraat 39, 9300 Aalst

Attestnummer : 20250702-000330.000

Niet-asbestveilig

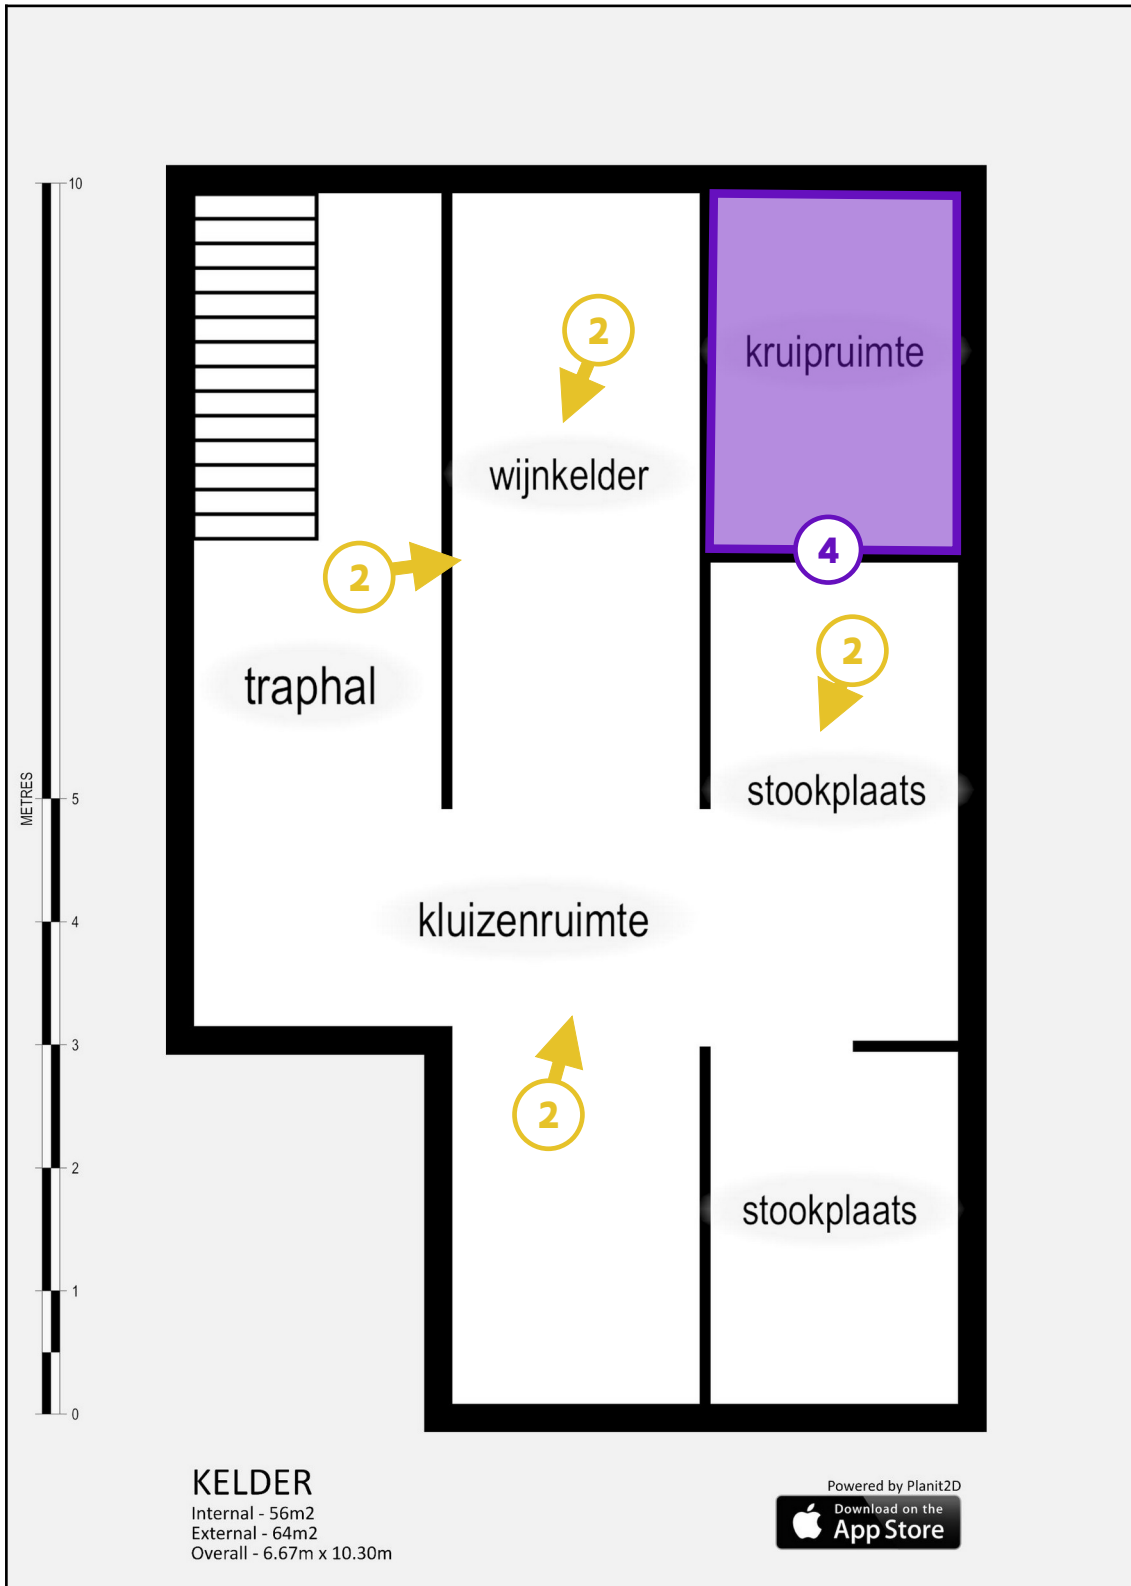
Plan 1.13: kelder

2. bakeliet stopcontacten, lichtarmaturen en/of schakelaars	Asbestmateriaal	Zorgvuldig beheren
4. kruipkelder	Beperking	-

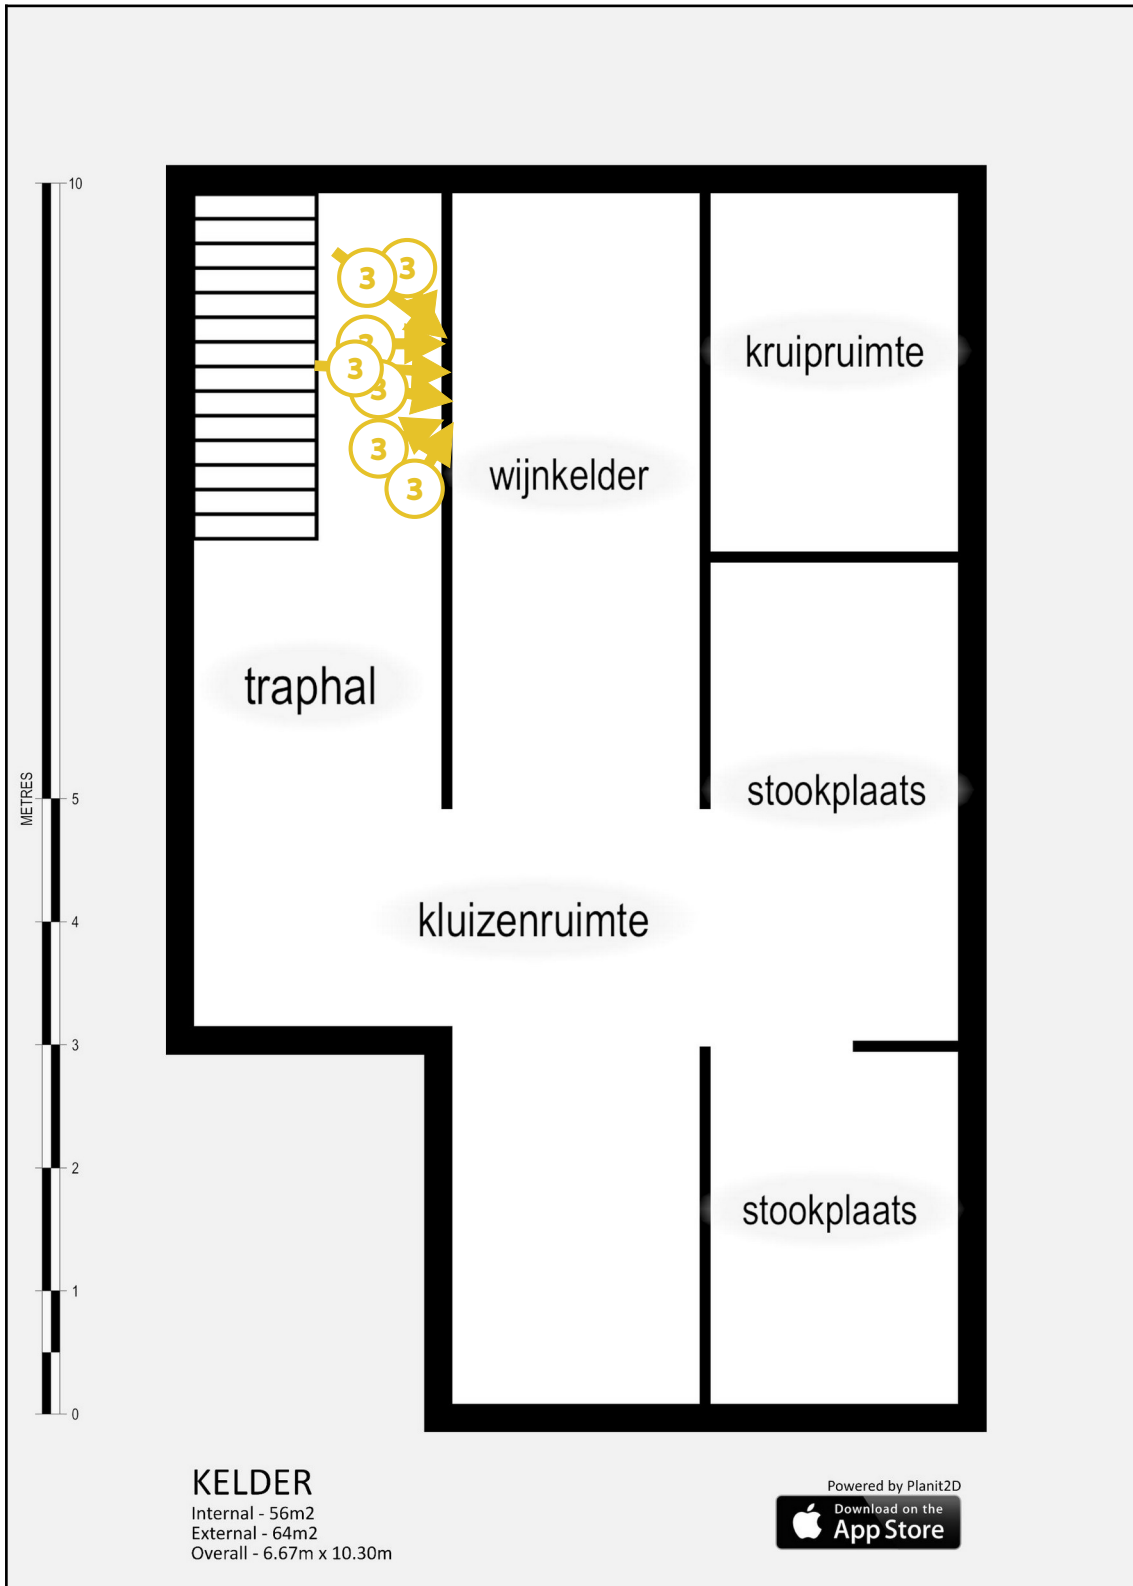
Plan 1.14: kelder

3. bakeliet tellerkast en/of zekeringskast

Asbestmateriaal

Zorgvuldig beheren

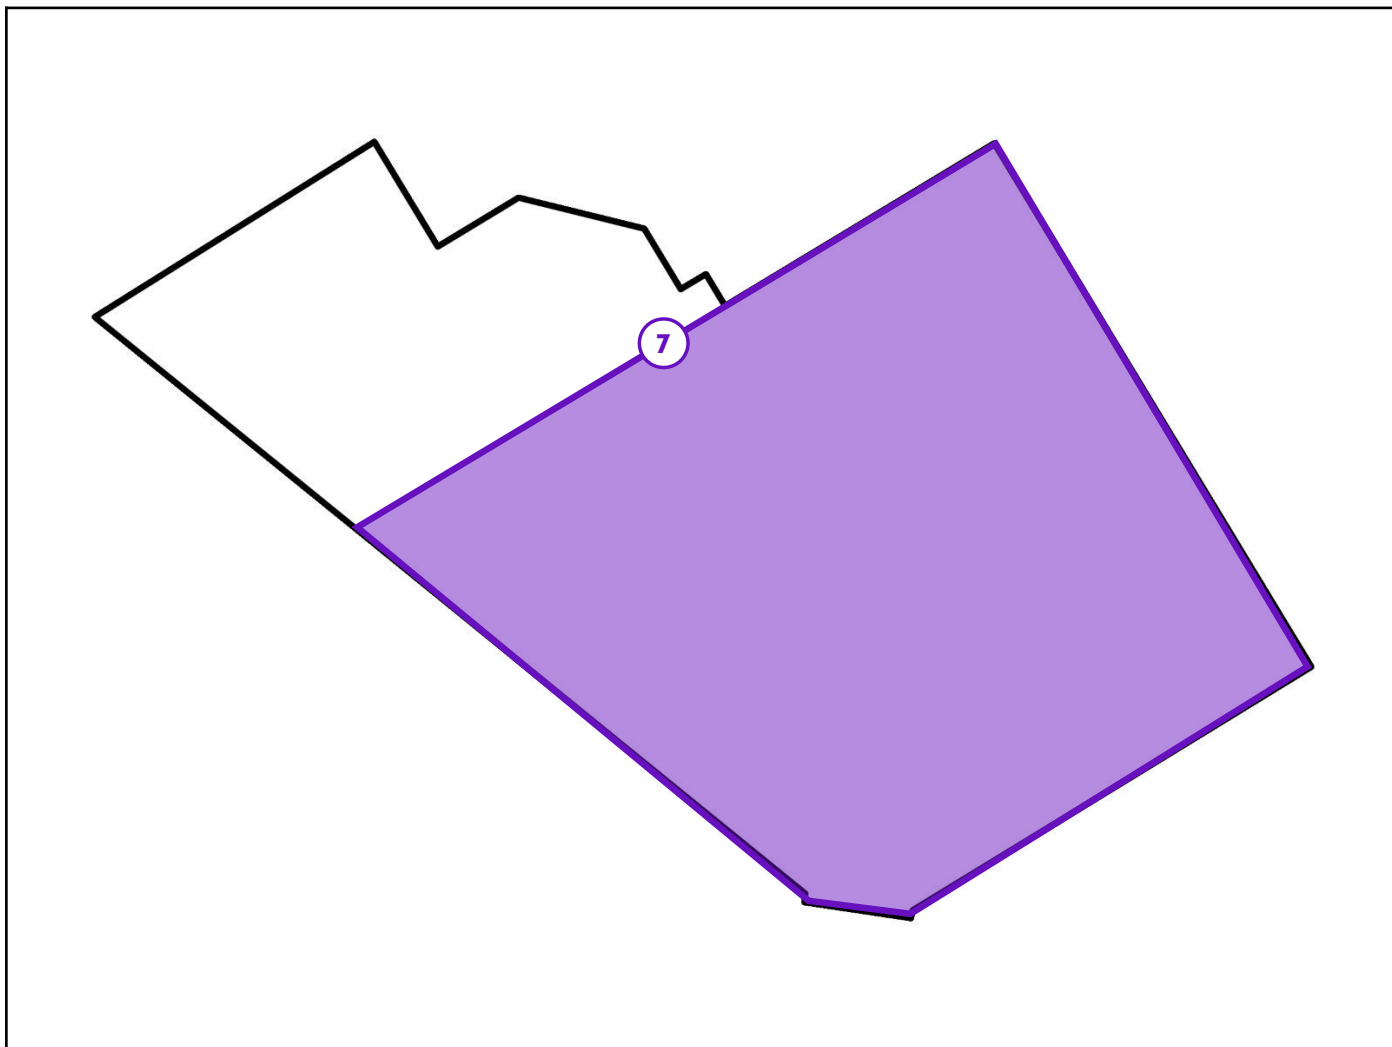
Plan 1.16: onderdak

Beschrijving	Type	Actie
7. onderdak	Advies	-

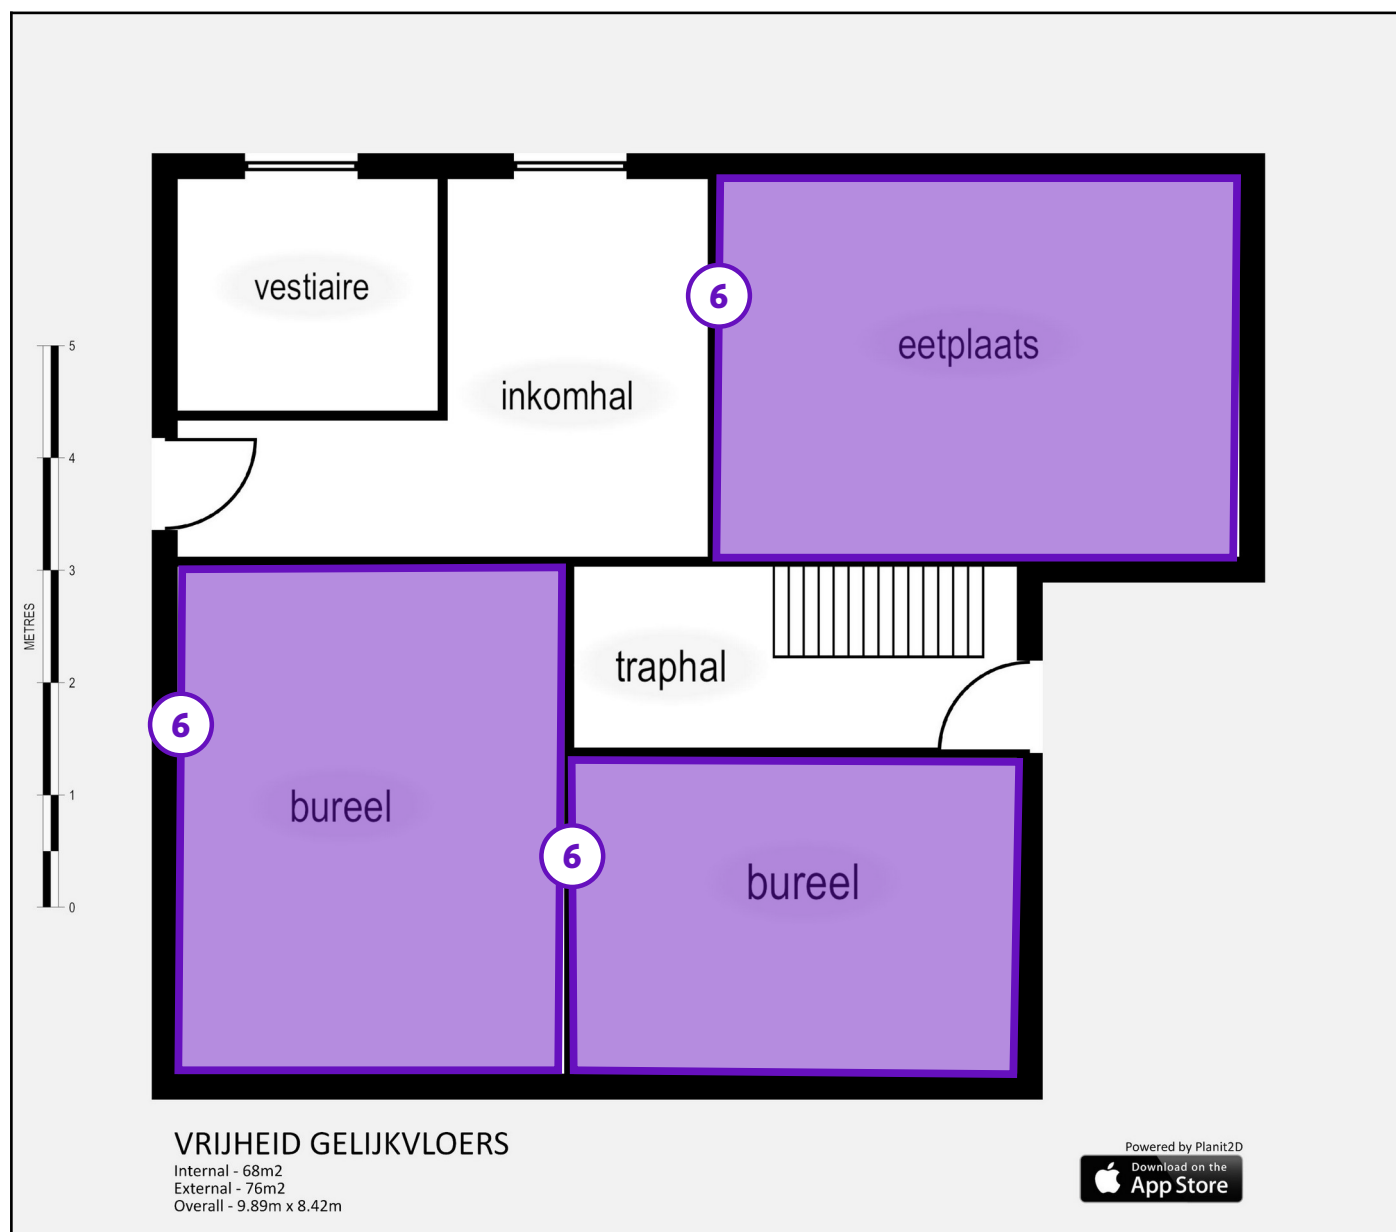
Plan 1.17: gelijkvloers

Beschrijving	Type	Actie
6. laminaat/parket/houten vloer	Advies	-

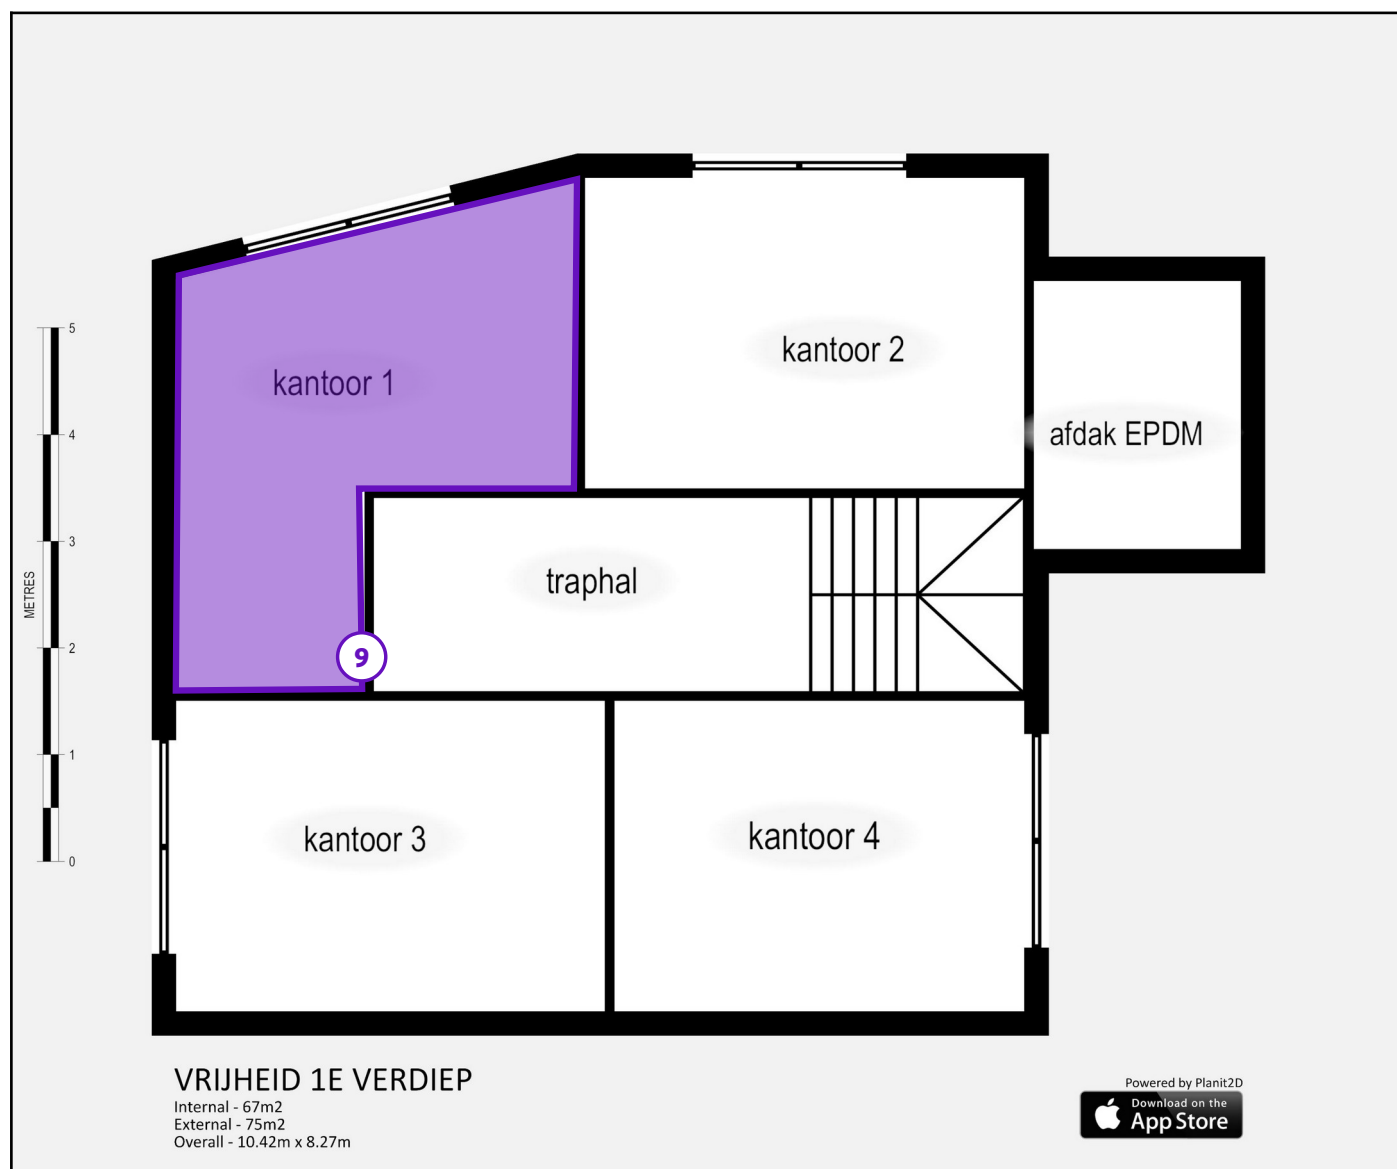
Plan 1.18: 1e verdiep

Beschrijving	Type	Actie
9. vasttapijt	Advies	-

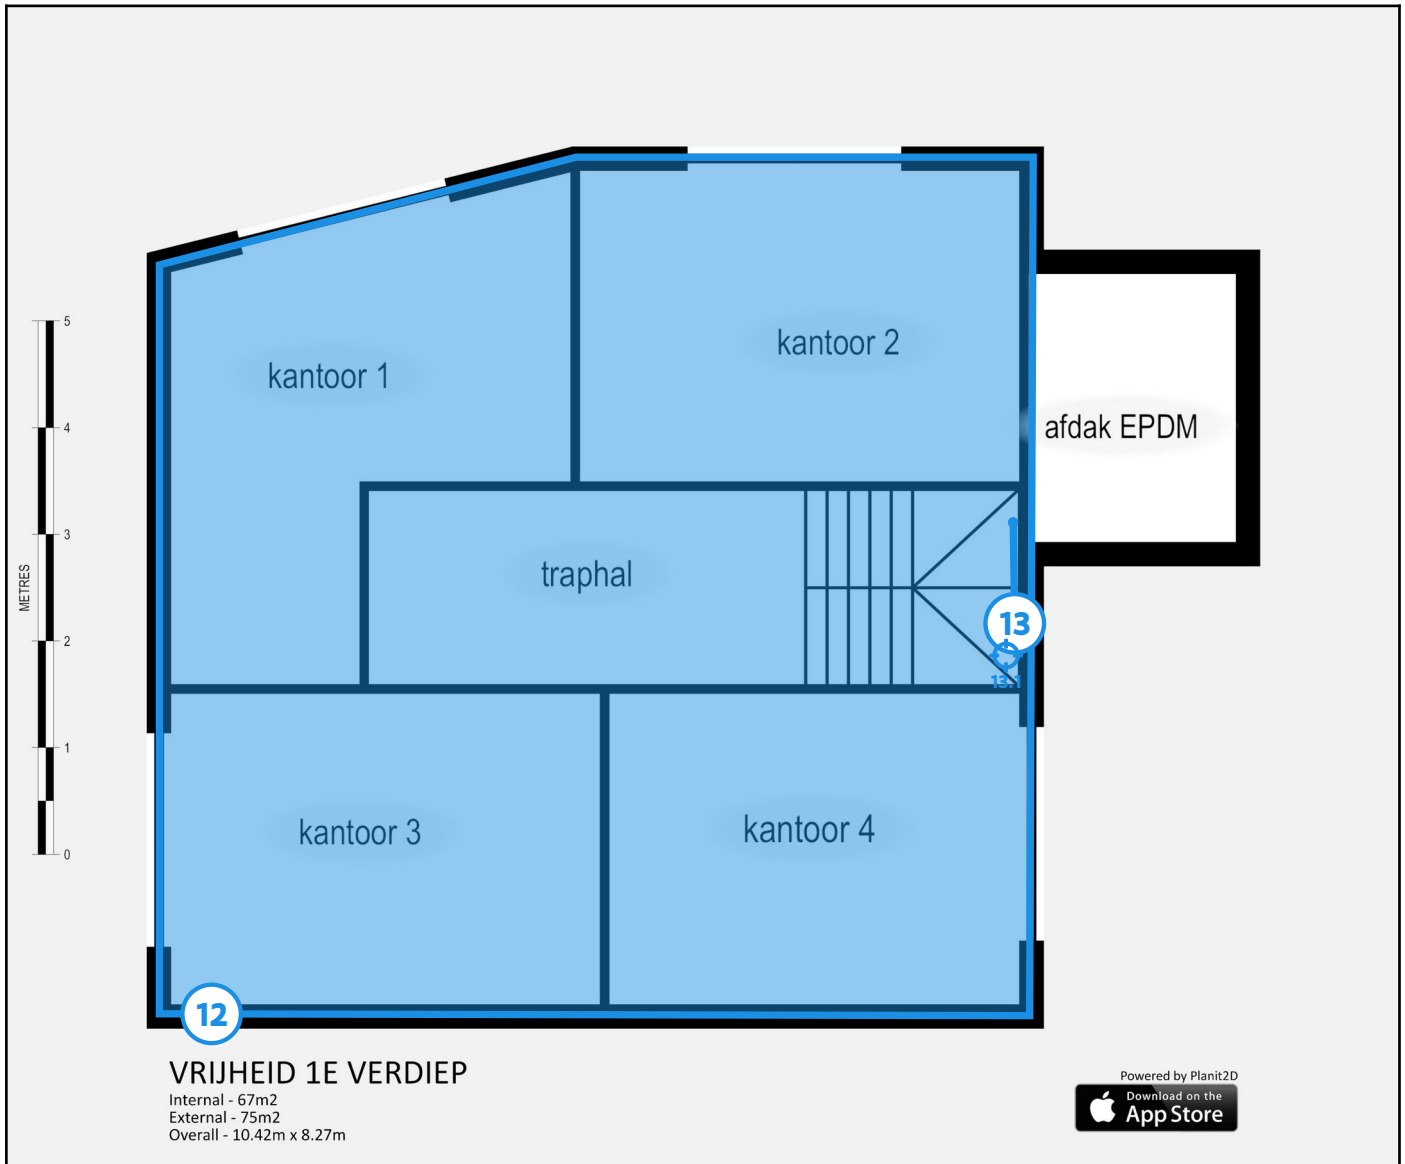
Plan 1.19: 1e verdiep

Beschrijving	Type	Actie
12. bepleistering op de plafonds	Geen asbest	-
13. vensterbank	Geen asbest	-
13.1 Code: 6	Puntmonster	-

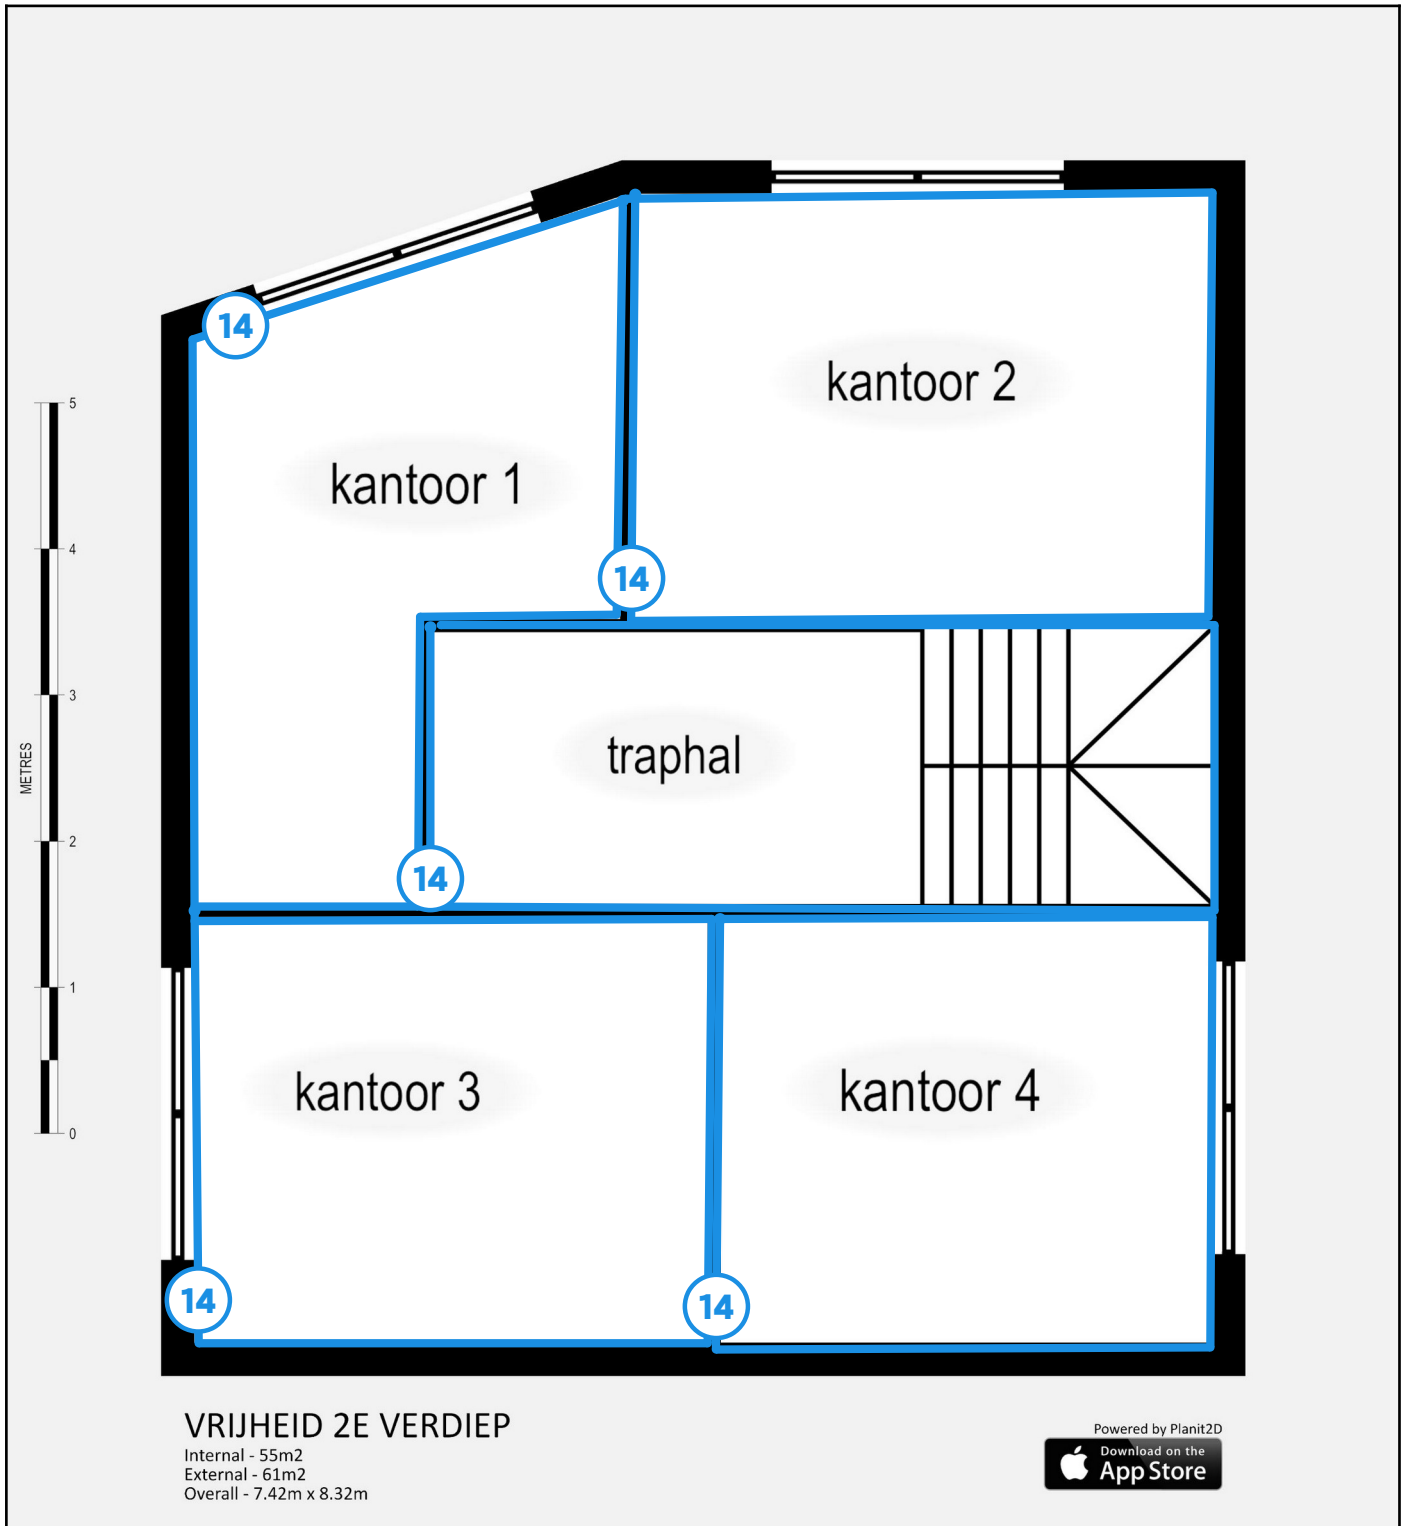
Plan 1.20: 2e verdiep

Beschrijving	Type	Actie
14. bepleistering op de muren	Geen asbest	-
