# Asbestinventarisatetest

Babbelaarstraat 67, 9308 Aalst

Attestnummer : 20260624-000439.000

## Niet-asbestveilig

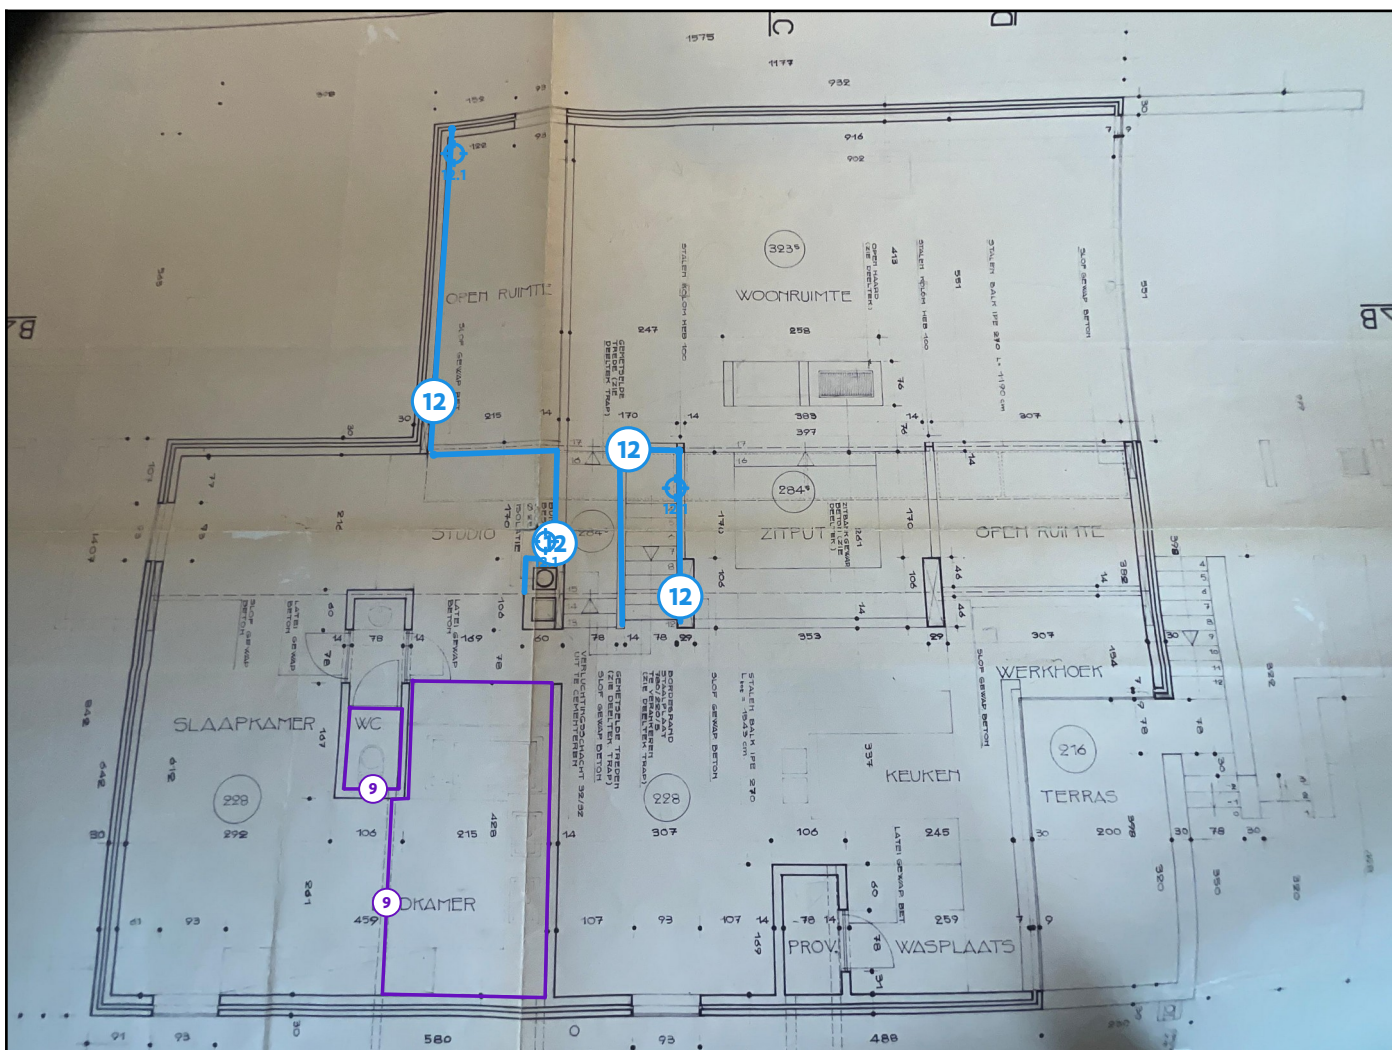
# Plan 1.3: 1 verdiep

Beschrijving	Type	Actie
9. Lijm faiencetegels	Advies	-
12. Pleisterwerk wanden	Geen asbest	-
12.1 Code: 1	Mengmonster	-

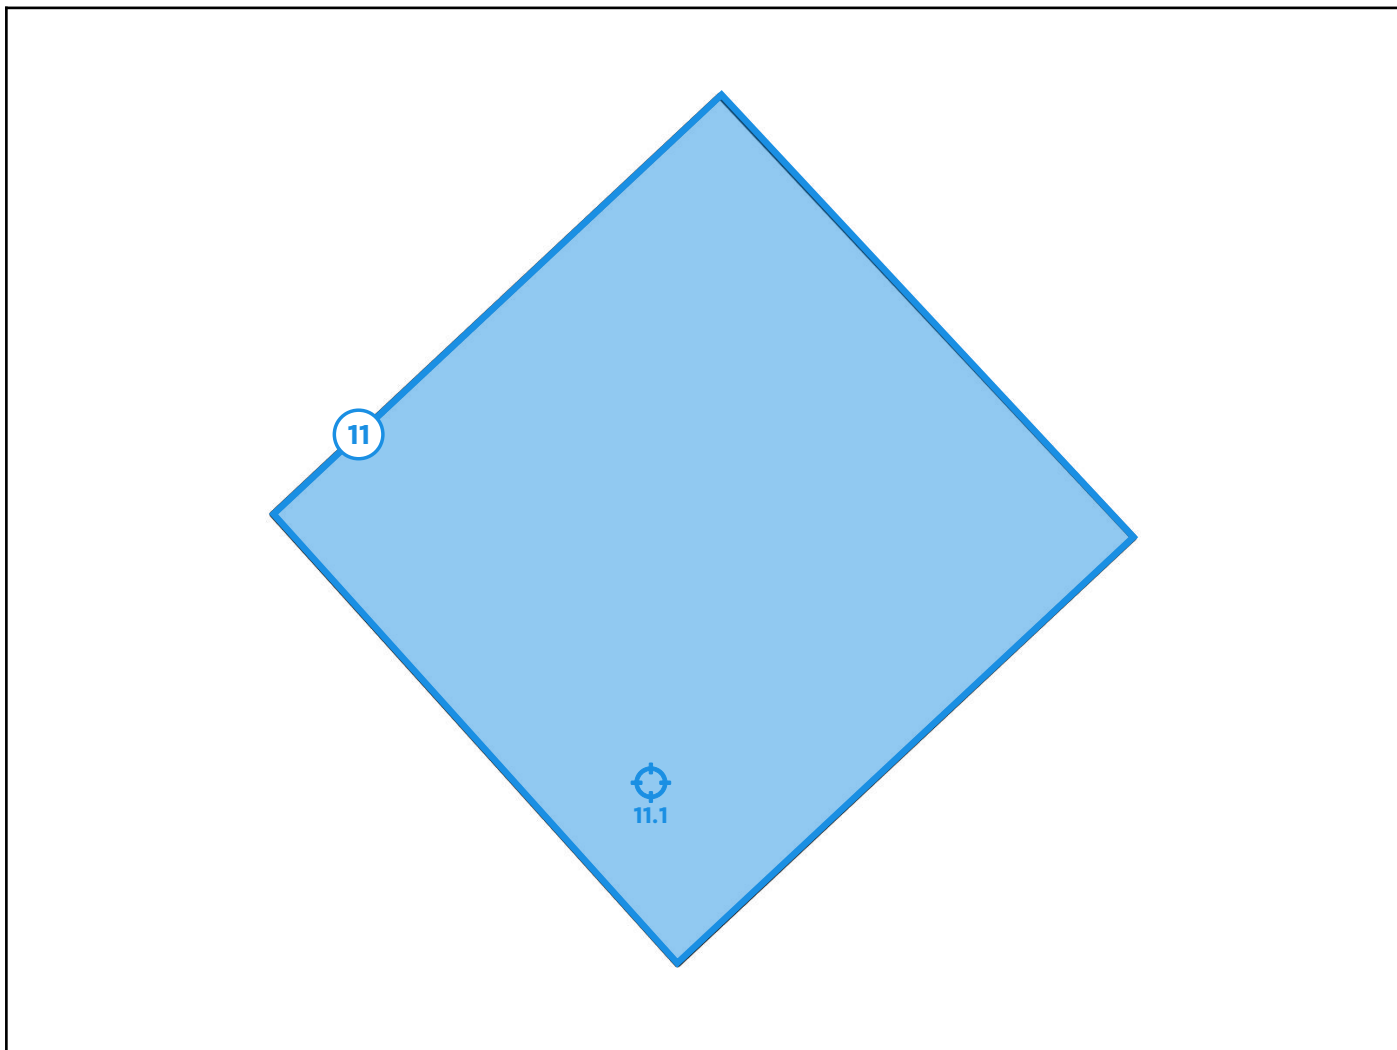
## Plan 2.1: Garages plan

Beschrijving	Type	Actie
11. Roofing garage	Geen asbest	-
11.1 Code: 2	Puntmonster	-

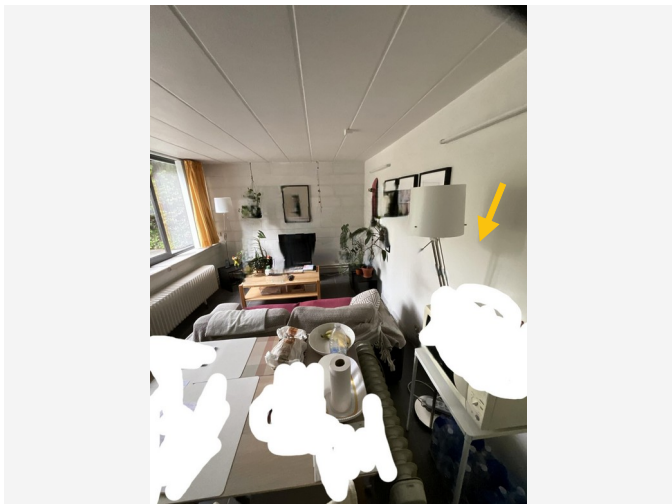
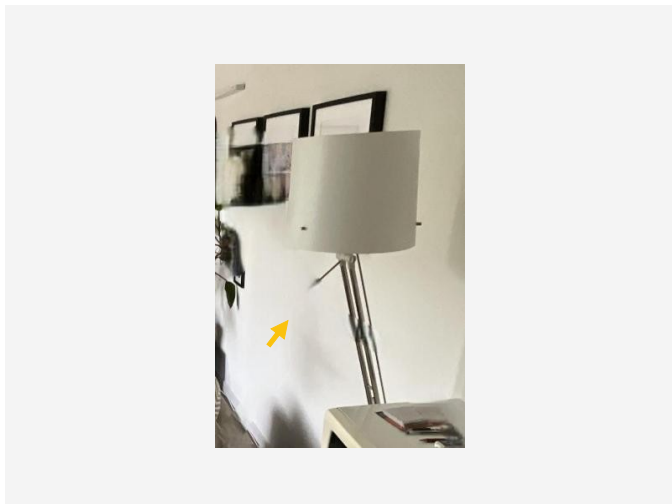
<b>Basis voor advies</b>	De asbestdeskundige beoordeelt het materiaal als niet-asbestverdacht.
<b>Primaire drager</b>	Binnenwand
<b>(Asbest)materiaal</b>	In-situ afwerkingslagen - Pleisterwerk (wand, plafond, ...)
<b>Bindmiddel</b>	Gips - kalk
<b>Gebondenheid bindmiddel</b>	Niet-hechtgebonden

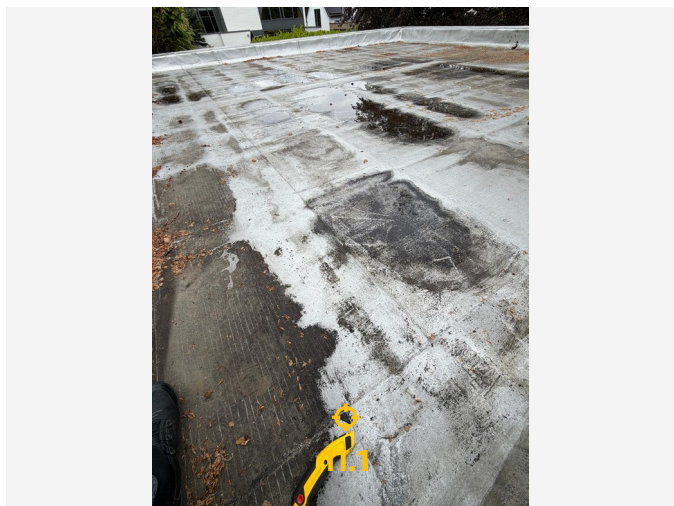
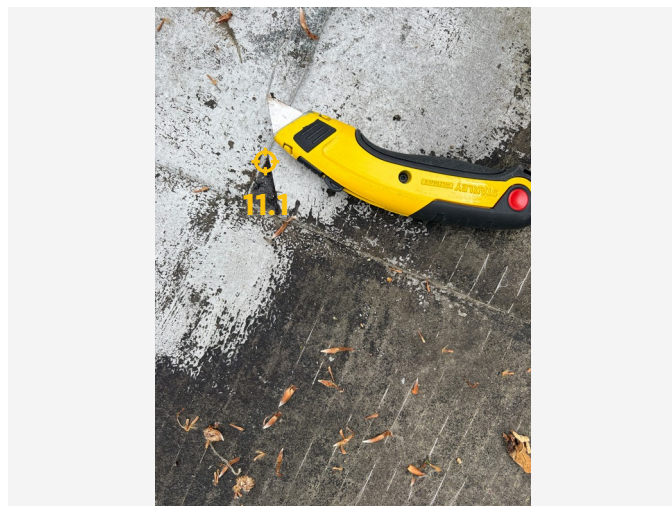
# Fiche 11: Roofing garage

Geen asbest

<b>Beschrijving</b>	Roofing garage
<b>Omgeving</b>	Buiten
<b>Primaire drager</b>	Plat dak
<b>Bindmiddel van materiaal</b>	Bitumen (roofing, teer, asfalt)
<b>Gebondenheid op basis van bindmiddel</b>	Hecht
<b>Hoeveelheid (oppervlakte - aantal)</b>	• 66,00 m <sup>2</sup> - 1 stuk
<b>Totale oppervlakte</b>	66,00 m <sup>2</sup>
<b>Identificatiemethode</b>	Een monstername door de asbestdeskundige met laboanalyse door een asbestlabo.
<b>Destructieve handeling voor identificatie</b>	Nee
<b>Opmerking</b>	om waterinsijpeling te voorkomen werd enkel de toplaag bemonsterd, over onderliggende lagen kan er geen uitspraak gedaan worden

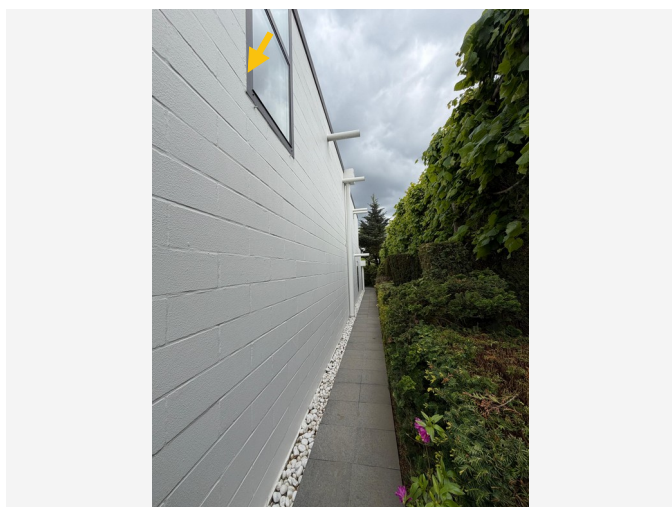
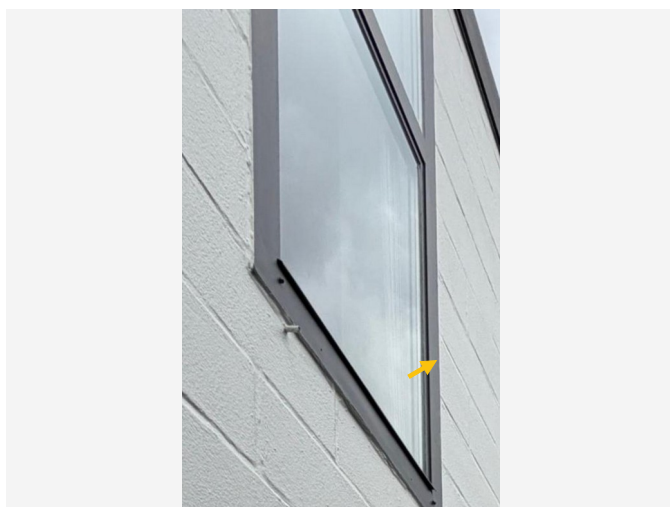
### Fiche 15: Mastiek

Beschrijving	Notitie	Terug te vinden op plannen
Fiche 15: Mastiek	Er is geen asbestverdachte mastiek aanwezig. Ramen vernieuwd --> factuur aanwezig	-
Fiche 16: Geen onderdak aanwezig	betreft plat dak geen onderdak vast te stellen	-
Fiche 17: Liftinfrastructuur (niet aanwezig)	Er is geen liftinfrastructuur aanwezig op de inspectielocatie.	-
Fiche 18: Leidingisolatie (niet aanwezig)	geen waarneembare asbestverdachte leidingisolatie aanwezig	-
