Asbestinventarisatetest

Nieuwelaan 71, 1860 Meise

Attestnummer : 20260506-000384.000

Niet-asbestveilig

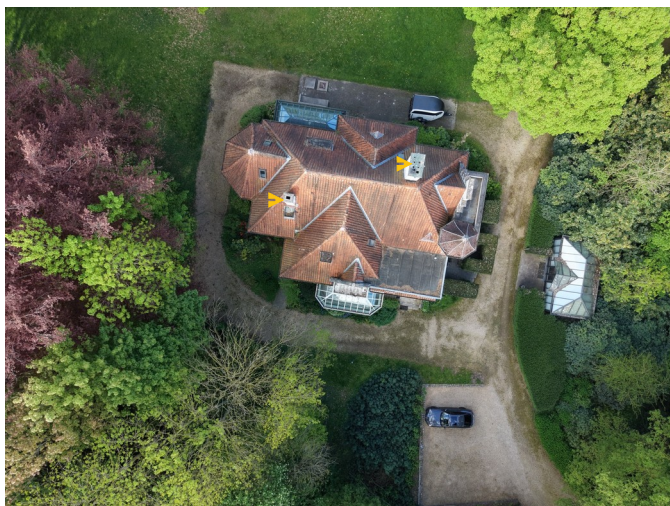
Situeringfoto

- Plan 1.7: Kelder deel 1
- Plan 1.20: Dak(en)

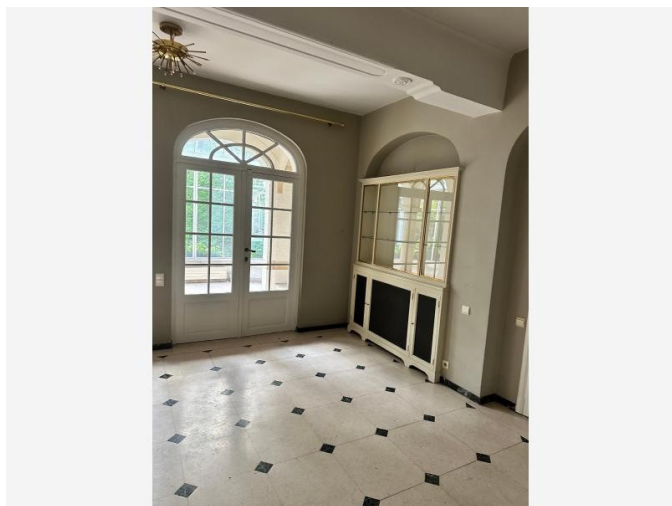
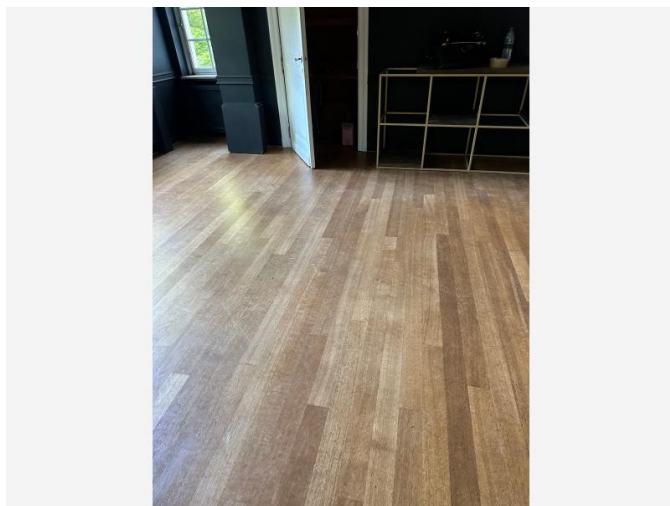
Situeringfoto

De asbestdeskundige beoordeelt het materiaal als niet-asbestverdacht.

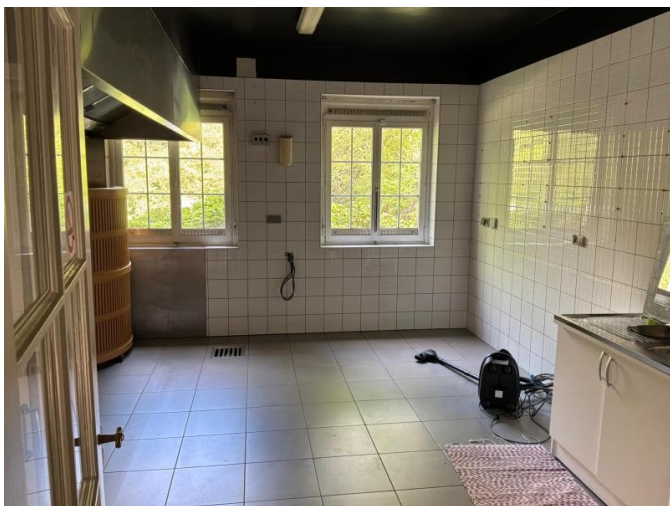
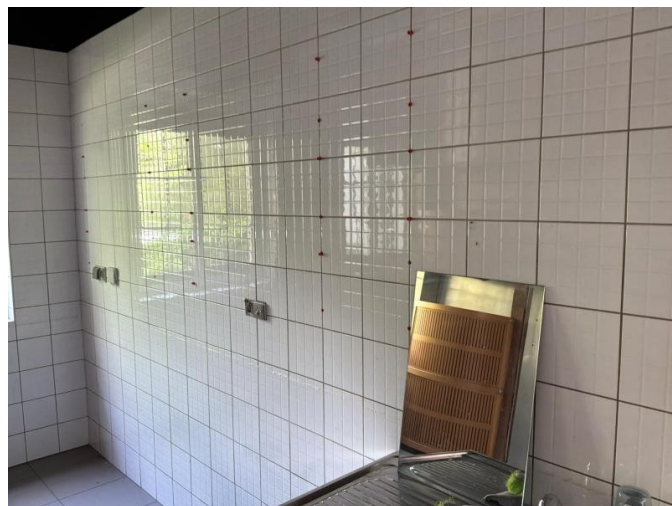
Situeringfoto

Basis voor advies	De asbestdeskundige beoordeelt het materiaal als niet-asbestverdacht.
--------------------------	---

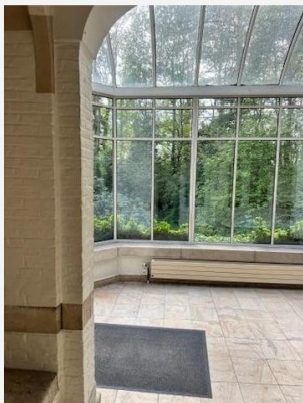
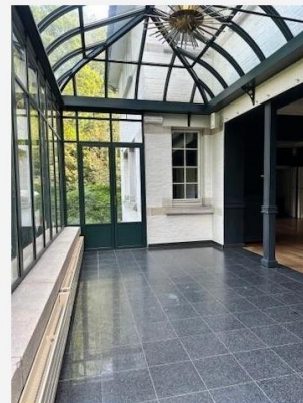
Situeringfoto

De asbestdeskundige beoordeelt het materiaal als niet-asbestverdacht.

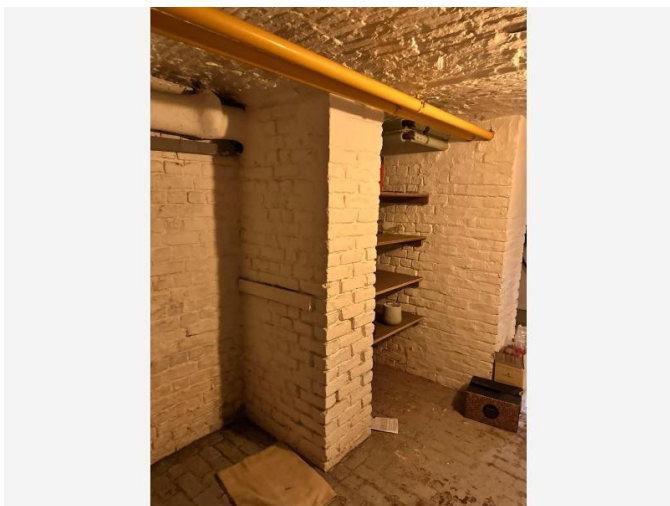
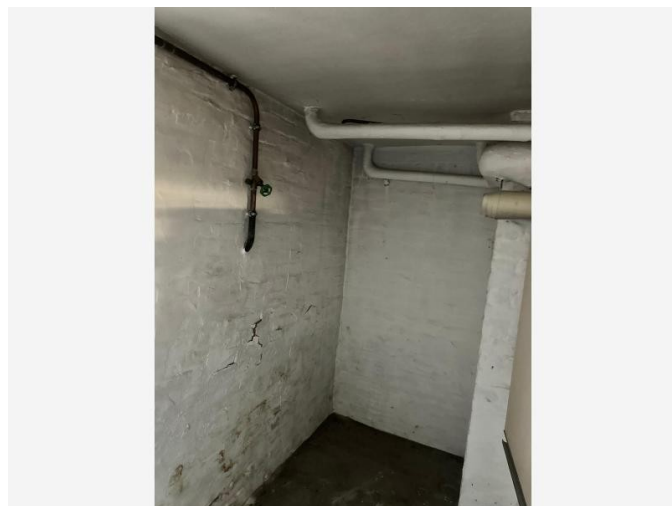
Situeringfoto

Basis voor advies	De asbestdeskundige beoordeelt het materiaal als niet-asbestverdacht.
--------------------------	---

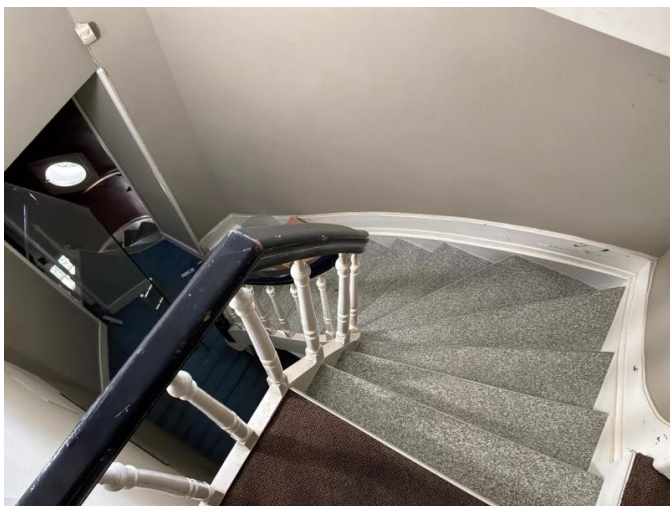
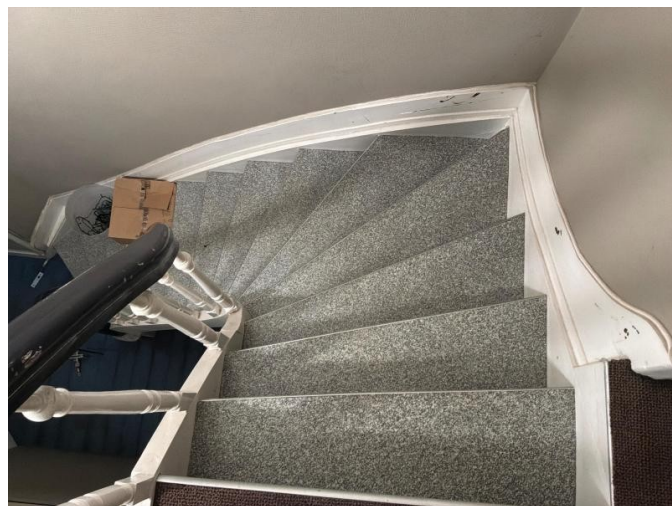
Fiche 10: Vinylvloer (traphal)

Geen asbest

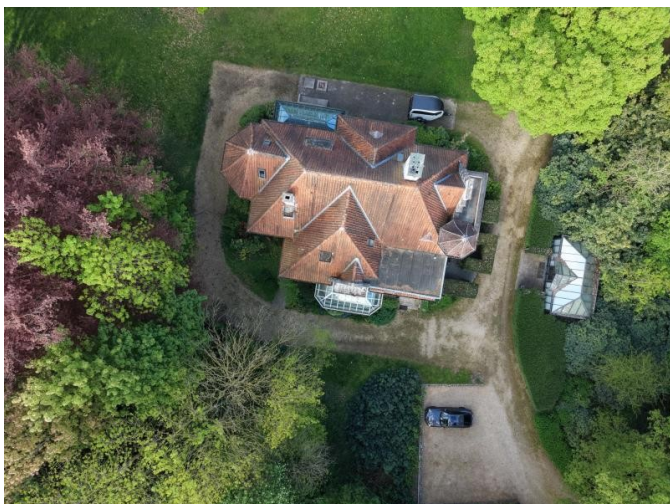
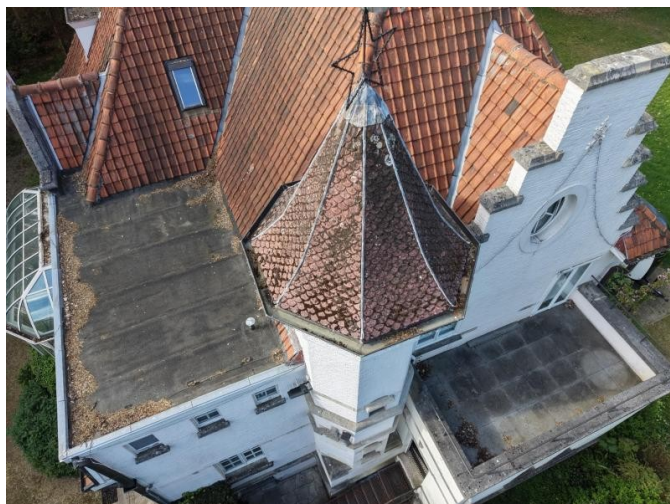
Fiche 11: Roofing

Geen asbest

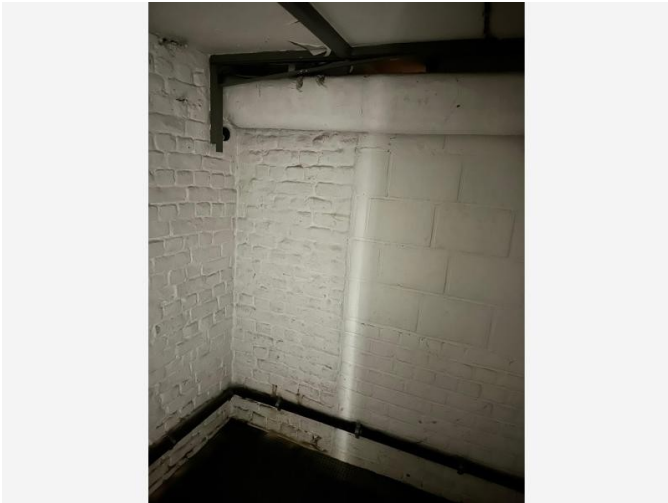
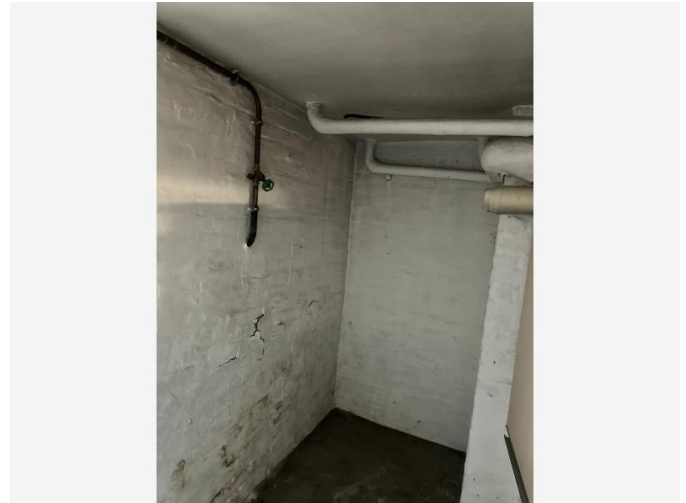
Overzichtsfoto

Beschrijving	Wandbepleistering
Omgeving	Binnen
Primaire drager	Binnenwand
Bindmiddel van materiaal	Gips - kalk
Gebondenheid op basis van bindmiddel	Niet-hechtgebonden
Hoeveelheid (oppervlakte - dikte - aantal)	• 1.000,00 m ² - 1,00 cm - 1 stuk
Totaal volume	10,00 m ³
Identificatiemethode	Een monstername door de asbestdeskundige met laboanalyse door een asbestlabo.
Destructieve handeling voor identificatie	Nee

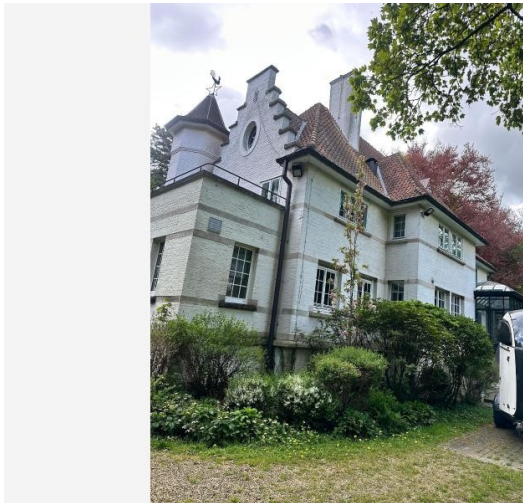
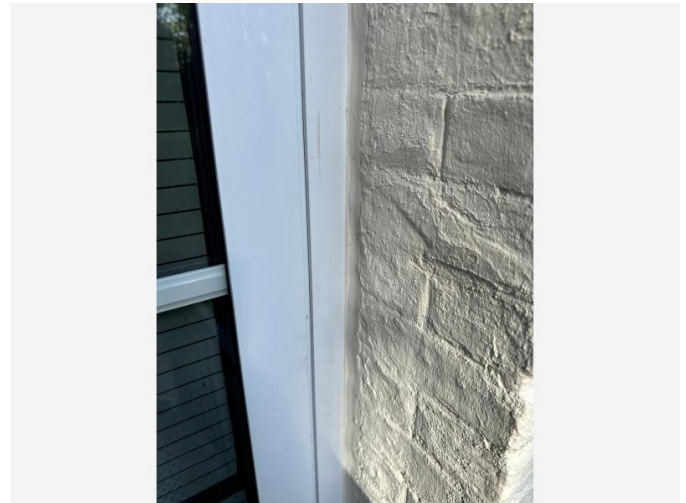
Beschrijving	Notitie	Terug te vinden op plannen
Fiche 15: Kit aan de ramen (modern siliconen)	De moderne siliconenkit aan de ramen en deuren van de buitenschildelen bevat geen asbesthoudende materialen volgens visuele vaststelling & expertise. Indien de situatie wijzigt door bv. afbraak of grondige verbouwingen, is het aangewezen om bijkomend (destructief) onderzoek uit te voeren (met extra staalnames) op achterliggende/ingesloten materialen.	-
Fiche 16: Dakbedekking bestaande uit pannen (niet verdacht)	De dakbedekking is niet-asbestverdacht.	Plan 1.20: Dak(en)
Fiche 17: CV-ketel (niet verdacht)	De CV-ketel (dichtingen, isolerend materiaal) is niet asbestverdacht.	Plan 1.7: Kelder deel 1
